Rapport
Boom Effect Analyse
Hofstede ong. Schaijk

Opdrachtgever : Princen BouwProcesBegeleiding B.V.
[REDACTED]
Hammen 40
5371 MK Ravenstein

Kenmerk : 03P2103742
Versie : Revisie
Datum rapport : 28 september 2021
Opgesteld door : [REDACTED]
Gezien door : [REDACTED]

Het onderzoek is uitgevoerd in het kader van de voorgenomen sloop- en nieuwbouwplannen aan de Pastoor van Winkelstraat 23 te Schaijk, gemeente Landerd. Het perceel van Pastoor van Winkelstraat 23 zal worden gesplitst. Het nieuwe perceel zal toegankelijk zijn via de Hofstede. Binnen de invloedssfeer van de bouw staat een monumentale Moeraseik in de tuin van De Schouw 2 te Schaijk. Deze Boom Effect Analyse is enkel van toepassing op deze boom.

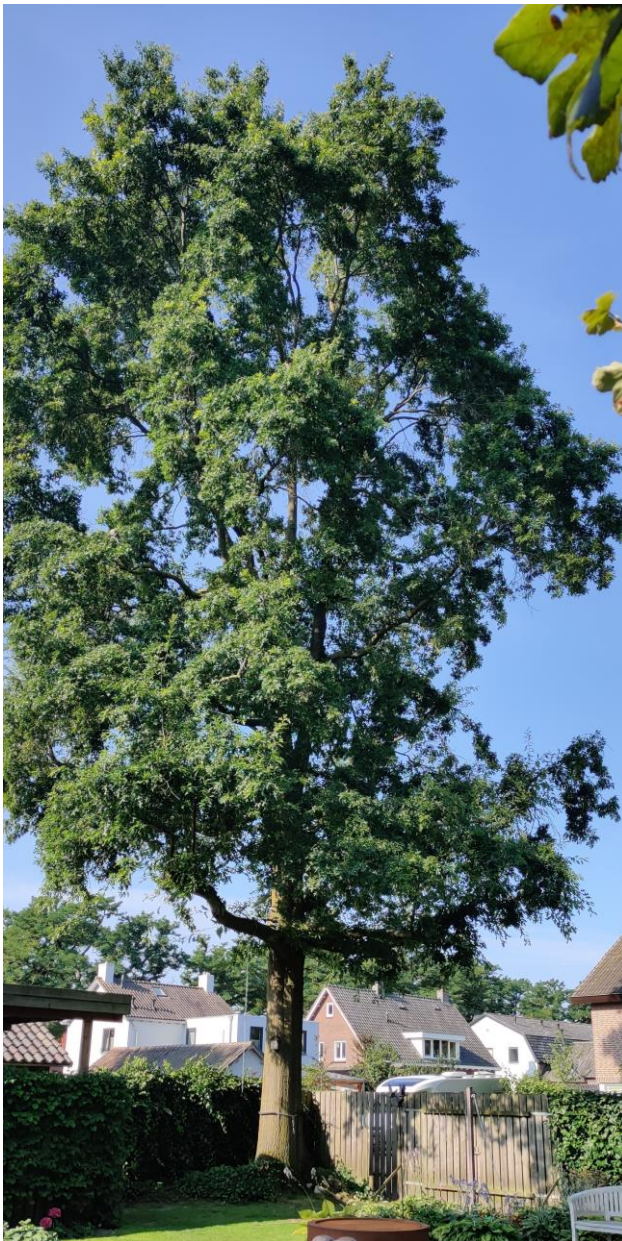
De monumentale boom betreft een moeraseik van aanzienlijke omvang. De boom heeft een redelijke conditie, een levensverwachting van meer dan 15 jaar en geen zichtbare relevante gebreken. De hoogte van de boom is ingeschat op 18-24 meter en de takrijke stamlengte bedraagt circa 6 meter. De kroon van de boom is niet evenwijdig gevormd en is duidelijk richting de camperoverkapping en schuur gesnoeid.

Figuur 3 Foto van de monumentale moeraseik.

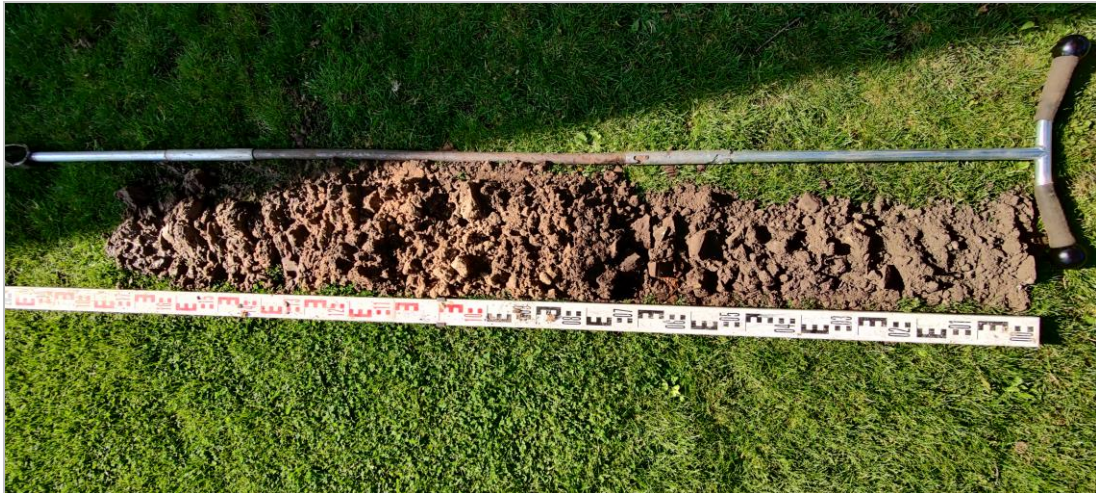
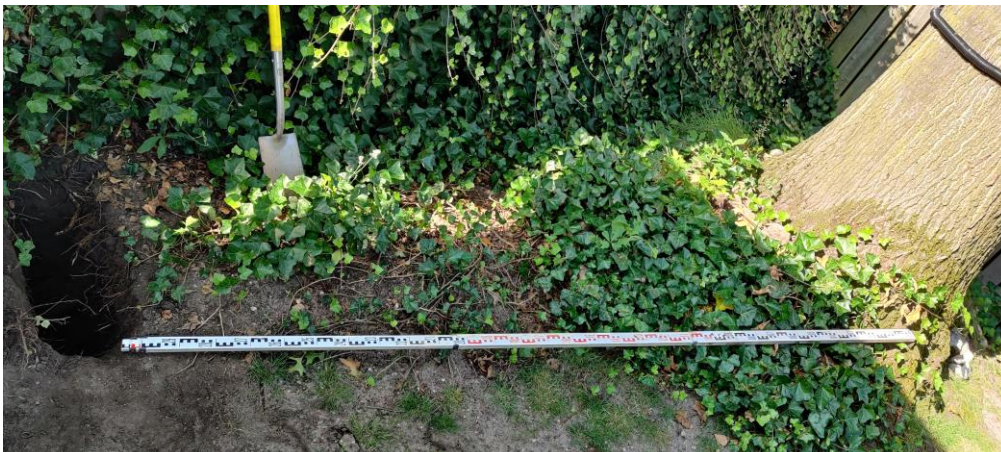
Figuur 4 Bodemprofiel in projectgebied.

Vanaf een diepte van 130 cm –mv werd de grond merkbaar vochtiger, vanaf 180 werd de grond te vochtig om met de boor op te halen. Ingeschat wordt dat de grondwaterspiegel zal staan op circa 150 cm –mv. De boom staat op een grondwaterprofiel. Dit beeld komt overeen met de beschikbare ondergrondgegevens van dinoloket.nl.

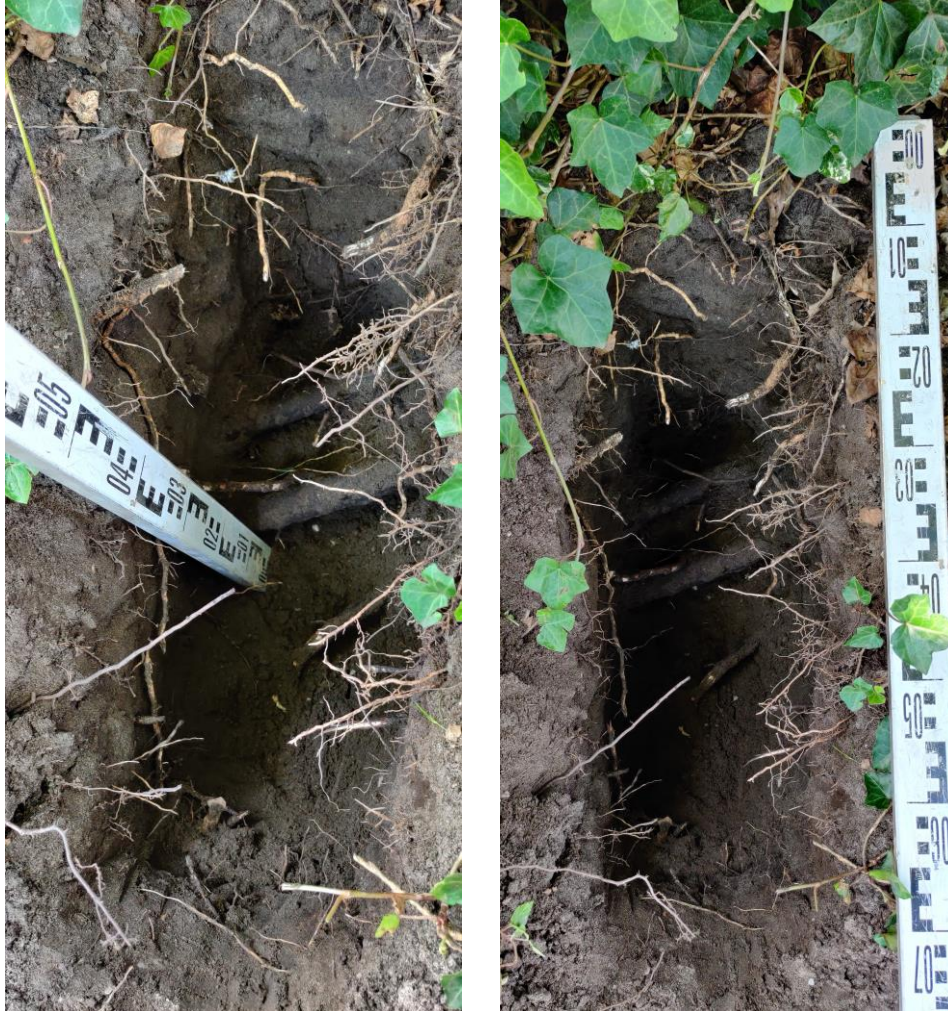
Figuur 5 Profielsleuf 1 is gegraven op circa 3 meter vanuit het hart van de boom in de richting van de ontwikkeling. De noordwestelijke hoek van de bestaande schuur staat op circa 4 meter vanuit het hart van de boom. In de sleuf worden op 40 cm diepte stabiliteitswortel aangetroffen van circa 4 cm doorsnee. De opnamewortels zijn waarschijnlijk voornamelijk afkomstig van de *Hedera helix*.

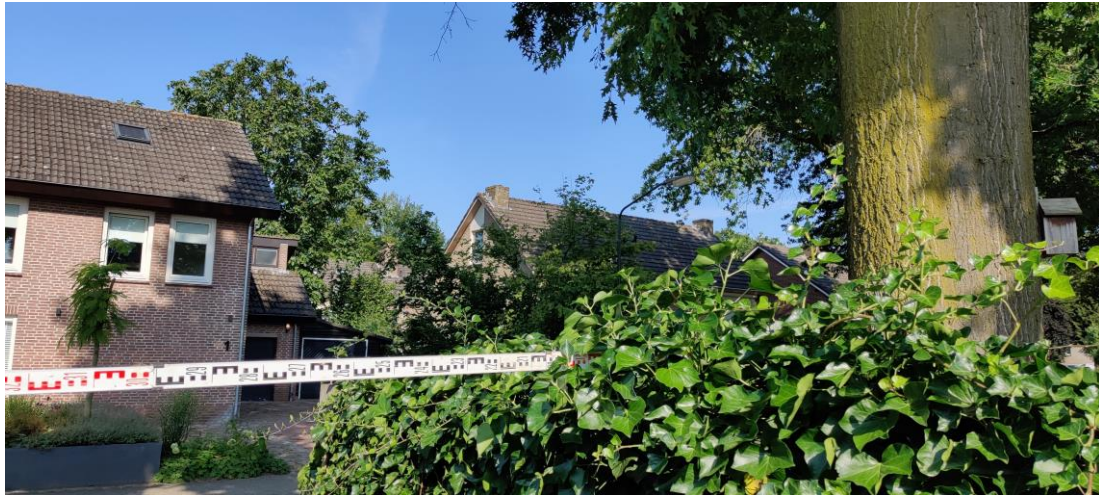
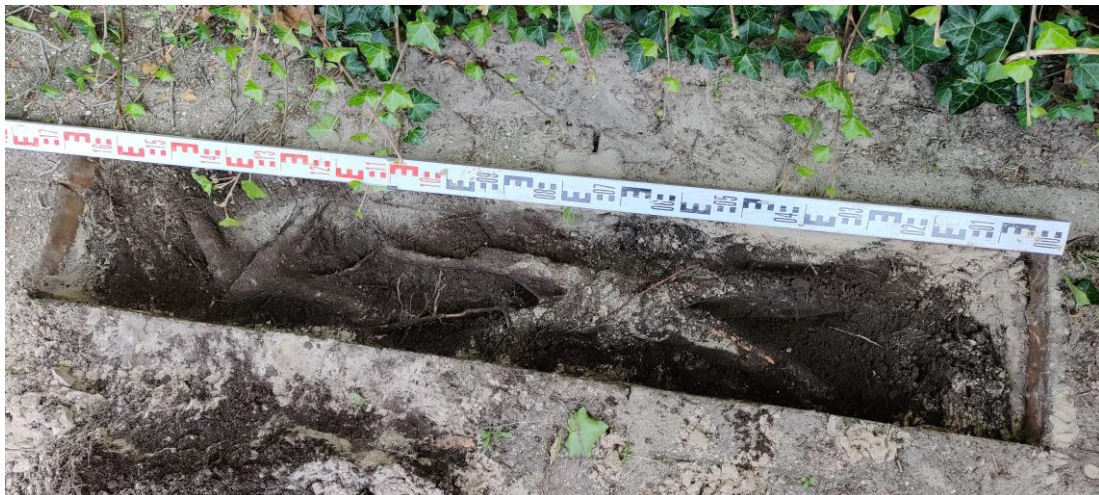
Figuur 6 Proefsleuf 2 is gevraagd direct aan de ander zijde van de schutting, op circa 2,3 meter uit het hart van de boom. Onder de verharding worden in en direct onder het stelzand stabiliteitswortels gevonden van meer dan 5 cm doorsnee.

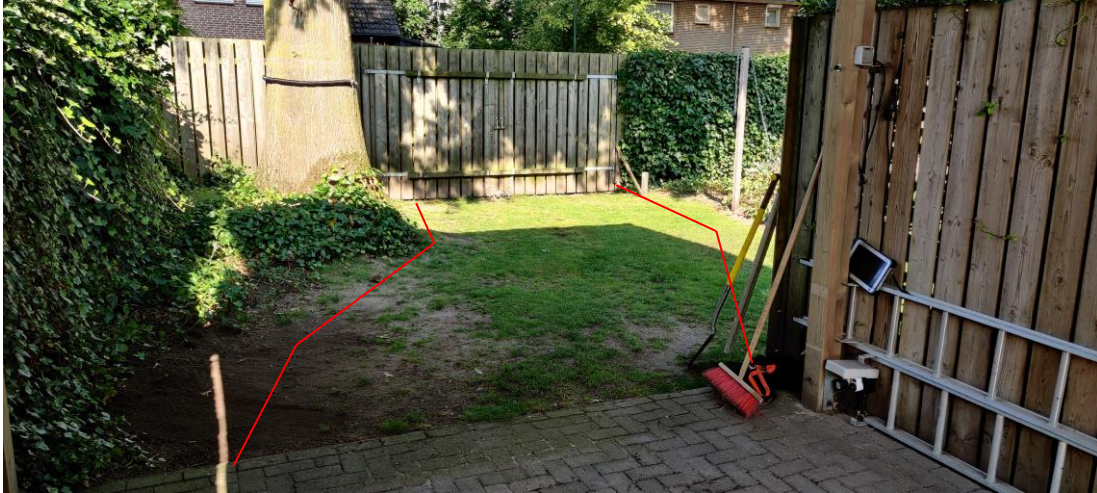
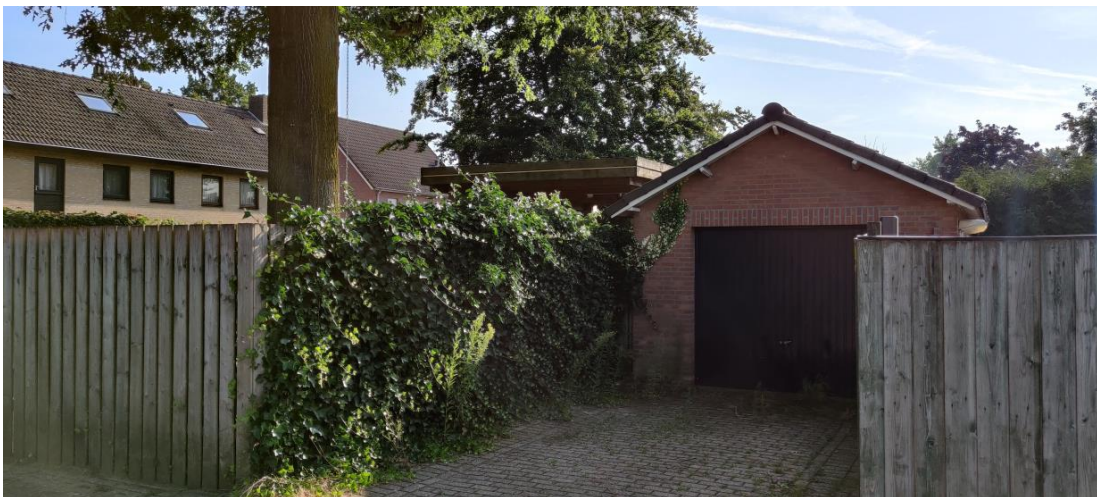
Figuur 7 De situatie in de directe omgeving van de boom. Op de bovenste foto is met de rode lijnen de ligging van halfverharding weergegeven.

De aangetroffen bodemopbouw en aanwezigheid van grondwater verzorgen tezamen een goede groeiplaats voor de boom. De boom is echter aan de zuid- en westzijde ingesloten door verharding en in de tuin ligt halfverharding tot op enkele centimeters van de stam. Aan de hand van het uitgevoerde veldwerk is niet uit te sluiten dat de boom belangrijke (stabiliteits-)wortels heeft ter hoogte van de nieuwe ontwikkeling. Alle factoren meegenomen wordt een theoretische stabiliteitskluit van 8 maal de stamdiameter als redelijk ingeschat.

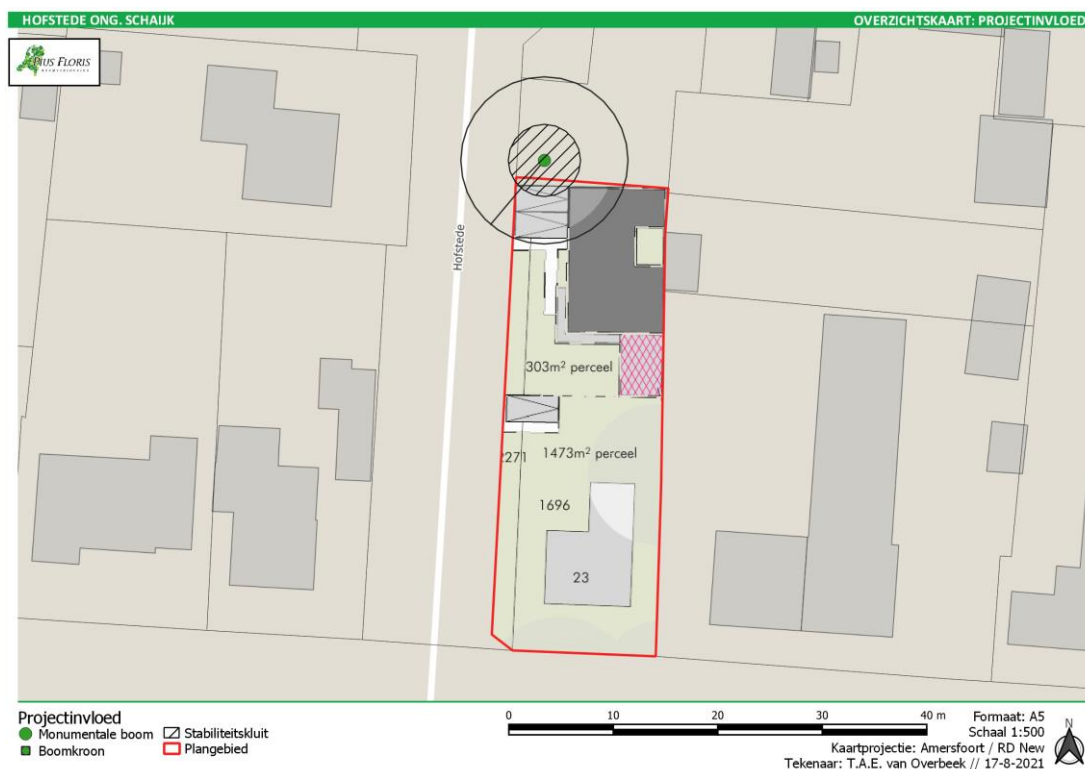
Figuur 8 BEA Advies per boom in het projectgebied.

De sloop- en aanlegwerkzaamheden zullen (deels) plaatsvinden tot binnen de kroonprojectie van de boom. De moeraseik is met 6 á 7 meter hoog opgesnoeid, maar tijdens de werkzaamheden zal nadrukkelijk rekening gehouden moeten worden met de boomkroon.

De stabiliteitskluit van de moeraseik zal in de toekomstige situatie tot vlak aan de fundering van de nieuwe woning komen. Om schade aan mogelijk aanwezige stabiliteitswortels te voorkomen, dient een boomtechnisch toezichthouder aanwezig te zijn tijdens de graafwerkzaamheden van de fundering en dient handmatig voorgestoken te worden onder de theoretische boomkroon.

De overige wortelmasse zal min of meer de oppervlakte van de theoretische boomkroon beslaan. Om verdichting van de doorwortelbare ruimte te voorkomen moet de aan- en afvoer van materialen buiten de boomkroon plaats vinden. Er kan dus geen gebruik worden gemaakt van de reeds aanwezige verharding bij het schuurtje.

De nieuwe parkeerplaatsen moeten gebruik maken van het reeds aanwezige cunet en aanwezige wortels binnen de stabiliteitskluit moeten worden opgenomen in het nieuwe cunet. Geadviseerd

wordt om de nieuwe parkeerplaatsen uit te voeren met halfverharding. Dit zorgt voor een sterk verbeterde gasuitwisseling met de bodem en regenwater dan de bodem in trekken. Mocht hiervoor gekozen worden zou dit een wezenlijke verbetering van de groeiplaats van de boom betekenen.
