**Historisch bodemonderzoek
Noord Zuid 6 te Puiflijk**

In opdracht van:
Qirion B.V.

Projectnummer:
M21B0259

Datum:
29 oktober 2021

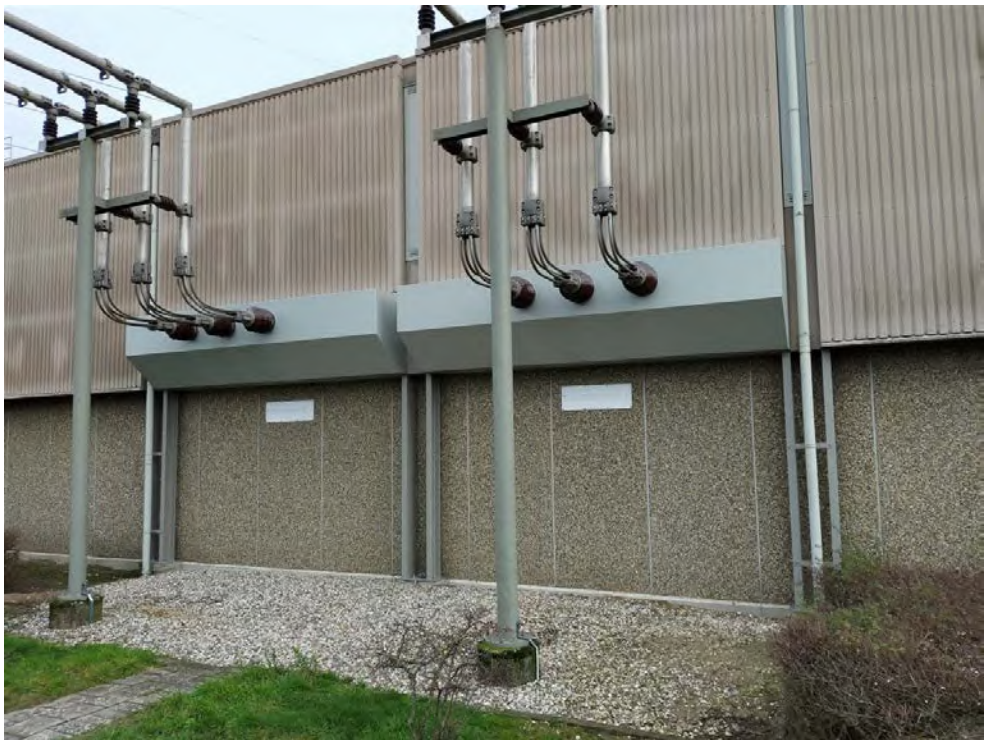
Client:	Qirion B.V.	Project:	M21B0259
Site Name:	Onderstation Druten	Site Location:	Noord Zuid 6, Puiflijk
Photograph ID: 1

Photo Location: Onderstation Druten			
Direction: Noordoost			
Survey Date: 20-1-2021			
Comments: Buitenzijde 150-20 kV-gebouw			
Photograph ID: 2

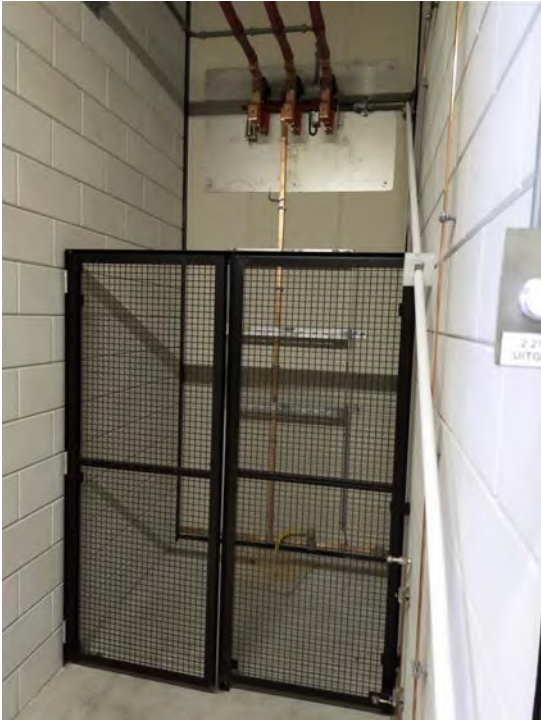
Photo Location: Onderstation Druten			
Direction:			
Survey Date: 20-1-2021			
Comments: Binnenzijde 150-20 kV-gebouw

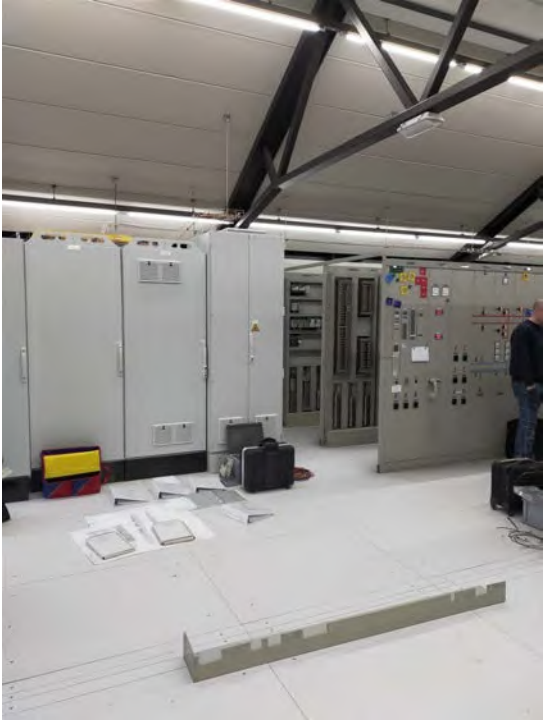
Client:	Qirion B.V.	Project:	M21B0259
Site Name:	Onderstation Druten	Site Location:	Noord Zuid 6, Puiflijk
Photograph ID: 5

Photo Location: Onderstation Druten			
Direction:			
Survey Date: 20-1-2021			
Comments: Binnenzijde 150-20 kV-gebouw			
Photograph ID: 6

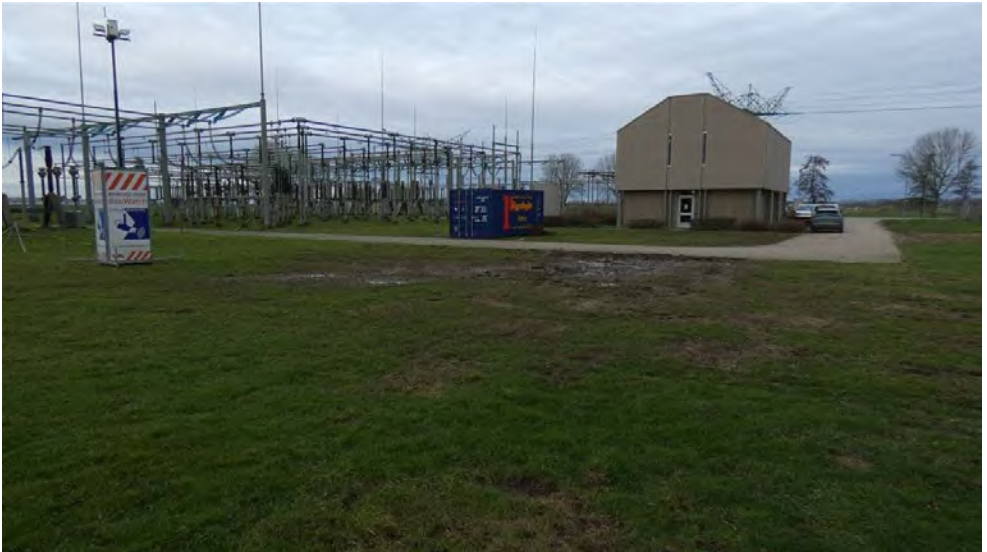
Photo Location: Onderstation Druten			
Direction: Noordwest			
Survey Date: 20-1-2021			
Comments: Buitenzijde 150-20 kV-gebouw

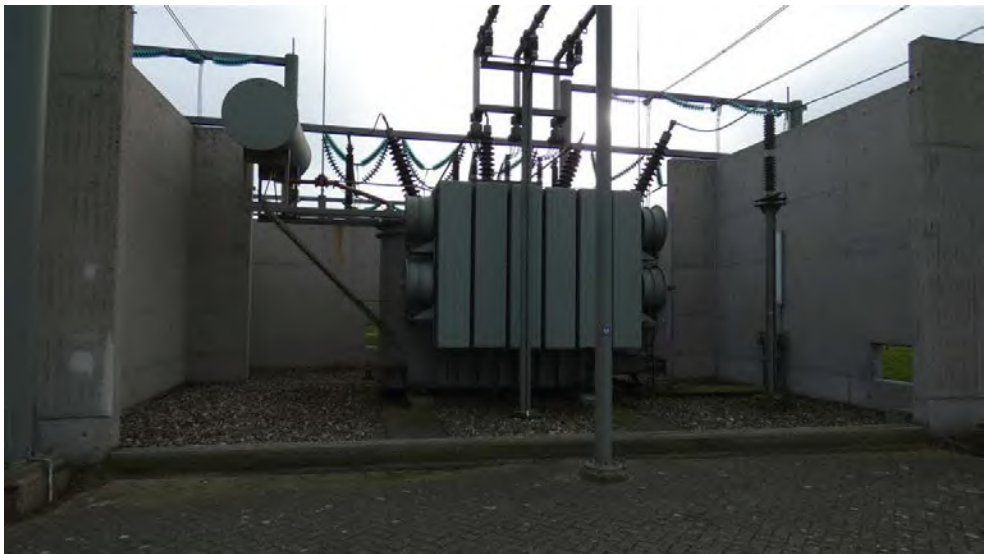
Client:	Qirion B.V.	Project:	M21B0259
Site Name:	Onderstation Druten	Site Location:	Noord Zuid 6, Puiflijk
Photograph ID: 9

Photo Location: Onderstation Druten			
Direction: Zuidoost			
Survey Date: 20-1-2021			
Comments: Transformator			
Photograph ID: 10

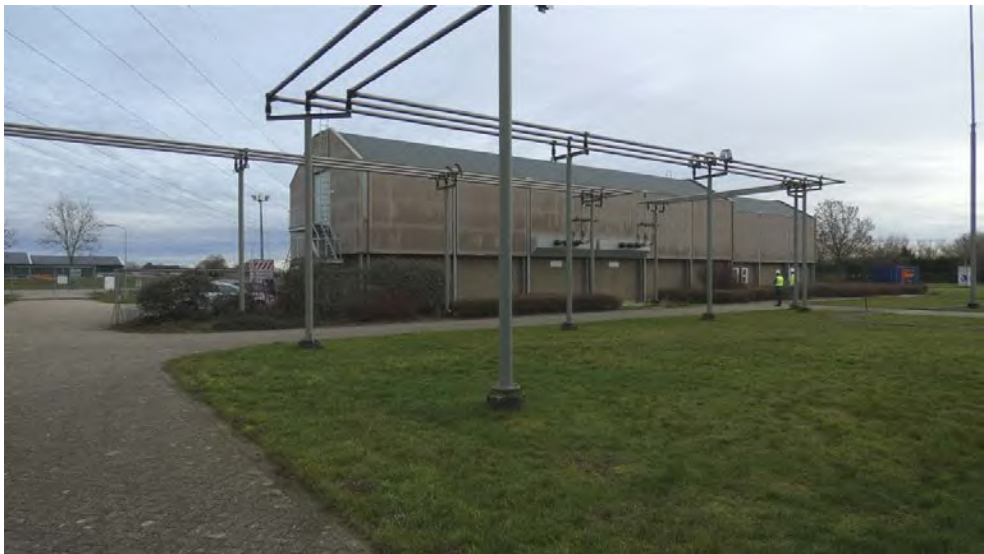
Photo Location: Onderstation Druten			
Direction: Oost			
Survey Date: 20-1-2021			
Comments: Buitenzijde 150-20 kV-gebouw
