**Onvolledige asbestinventarisatie type
A conform SC-540 ten behoeve van
omgevingsvergunning/sloopmelding**

Woning en schuren gelegen aan de Beuningerstraat 12
te De Lutte.

Onvolledige asbestinventarisatie type A conform SC-540

<p>Projectnummer: 20131939/JGRO</p> <p>Omschrijving project: Woning en zestal schuren</p> <p>Omschrijving bouwkundige eenheid: Gehele opstallen</p>	 
--	--

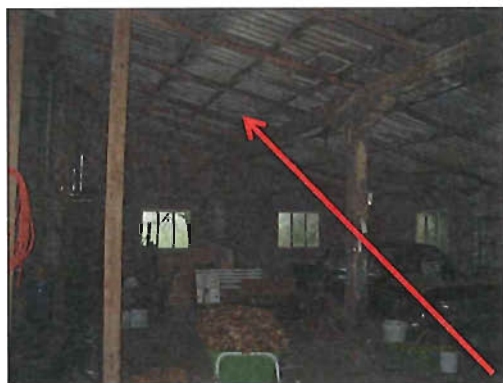
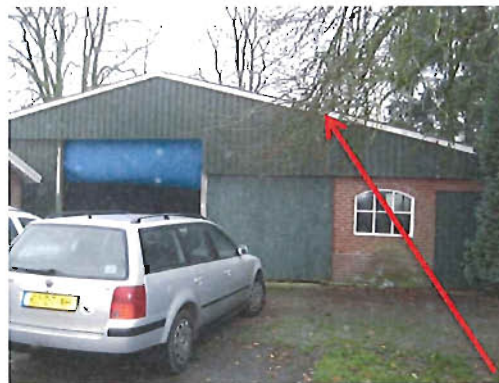
Gebouw:	schuur 1
Tekening:	1
Nummer bron:	01
Situatie:	buiten
Etage(s)	dak

Omschrijving toepassing:	golfplaten
Monstername in ruimte(n):	dak
Bereikbaarheid:	traphoogte
Bevestigingsmethode:	geschroefd
Functie van toepassing	waterkerend
Aantal:	niet bekend
Afmeting:	212 m ²
Monstercode:	MM001
Analyseresultaten:	10-15% CHR en 2-5% CRO
Matrix:	hechtgebonden
Risicoklasse:	2
Verwijderingsmethode:	openluchtsanering

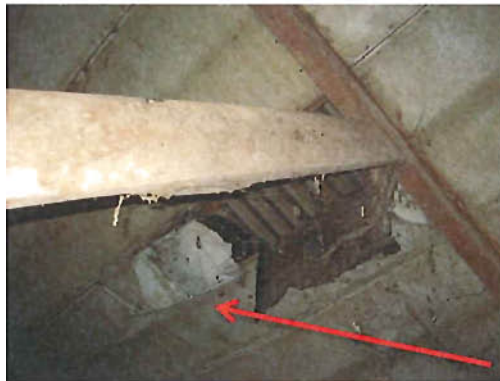
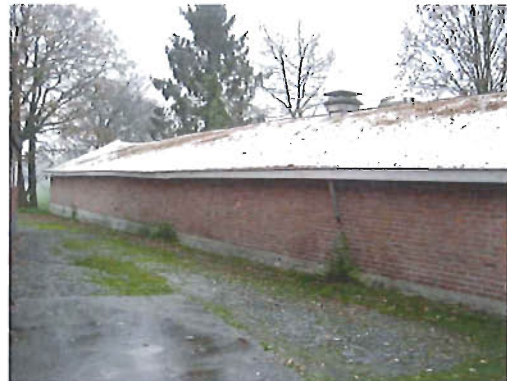
Gebouw:	schuur 2
Tekening:	1
Nummer bron:	02
Situatie:	binnen
Etage(s)	begane grond

Omschrijving toepassing:	plafondbeplating
Plaats in ruimte(n):	tegen dak
Bereikbaarheid:	traphoogte
Bevestigingsmethode:	gespijkerd
Functie van toepassing	brandvertragend/afwerking
Aantal:	niet bepaald
Afmeting:	247 m ²
Monstercode:	MM002
Analyseresultaten:	2-5% CHR
Matrix:	hechtgebonden
Risicoklasse:	2
Verwijderingsmethode:	binnensanering: containment

Het gaat hierbij om asbesthoudende plafondbeplating als vlakke plaat met een gasbeton laag tegen de dakplaten. De dakplaten zijn van metaal.

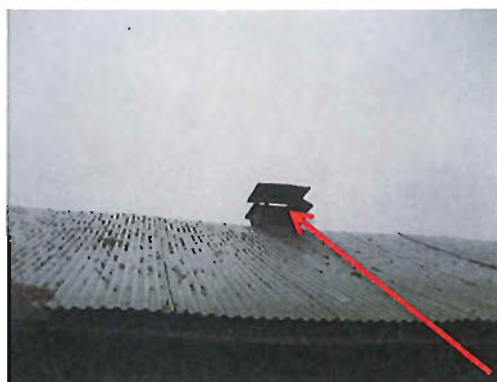
Gebouw:	schuur 2
Tekening:	1
Nummer bron:	03
Situatie:	buiten
Etage(s)	dak

Omschrijving toepassing:	luchtkoker
Plaats:	op de nok van het dak
Bereikbaarheid:	traphoogte
Bevestigingsmethode:	geschroefd/ gespijkerd
Functie van toepassing	waterkerend
Aantal:	1 stuks
Afmeting:	niet bekend
Monstercode:	GA001
Analyseresultaten:	niet bekend
Matrix:	niet bekend
Vermoedelijke risicoklasse:	2
Vermoedelijke verwijderingsmethode:	openluchtsanering

Het was voor de inspecteur, in verband met de bereikbaarheid en veiligheid, niet mogelijk om een materiaalmonster samen te stellen. De schuur is voor een deel ingezakt. Tevens is de luchtkoker verwerkt in de dakconstructie. Het was tijdens de inspectie niet mogelijk om vast te stellen in hoeverre deze doorloopt. De asbestverdachte toepassing is op basis van de uiterlijke visuele waarnemingen, ervaring en kennis van de inspecteur als asbestverdacht aangemerkt. Aanvullend type A onderzoek noodzakelijk.

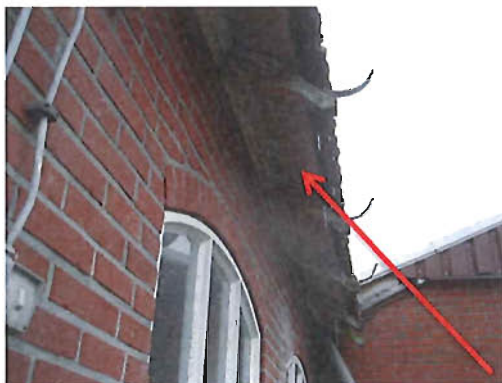
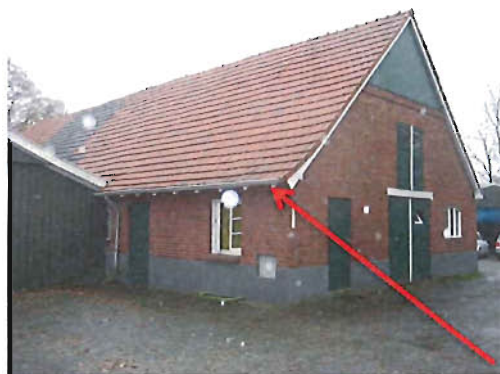
Gebouw:	schuur 3
Tekening:	1
Nummer bron:	04
Situatie:	buiten
Etage(s)	dak

Omschrijving toepassing:	overstek
Plaats:	onder de dakgoot
Bereikbaarheid:	traphoogte
Bevestigingsmethode:	gespijkerd
Functie van toepassing	afwerking
Aantal:	niet bepaald
Afmeting:	circa 3 m ²
Monstercode:	MO03
Analyseresultaten:	2-5% CHR
Matrix:	hechtgebonden
Risicoklasse:	2
Verwijderingsmethode:	openluchtsanering

Het asbesthoudende materiaal is aan één zijde van de schuur aangetroffen.
Aan deze zijde staat schuur 4 tegen een deel van de gevel waar het overstek zat. Het is niet na te gaan of hier nog restanten zijn achtergebleven. Tijdens sloopwerkzaamheden dient hier extra aandacht voor te zijn.

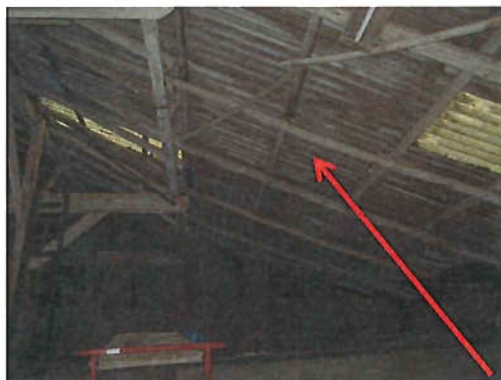
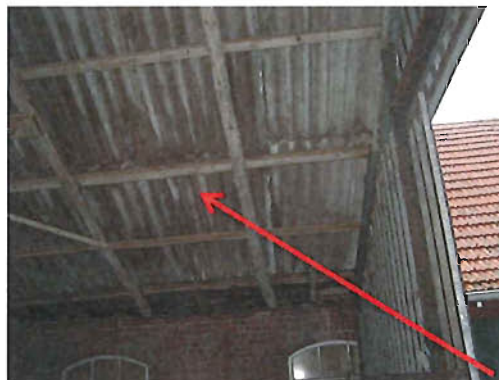
Gebouw:	schuur 4
Tekening:	1
Nummer bron:	05
Situatie:	buiten
Etage(s)	dak

Omschrijving toepassing:	golfplaten
Plaats:	deel van het dak, zijde van schuur 3
Bereikbaarheid:	traphoogte
Bevestigingsmethode:	geschroefd
Functie van toepassing	waterkerend
Aantal:	niet bepaald
Afmeting:	circa 94 m ²
Monstercode:	M004
Analyseresultaten:	15-30% CHRen 2-5% CRO
Matrix:	hechtgebonden
Risicoklasse:	2
Verwijderingsmethode:	openluchtsanering

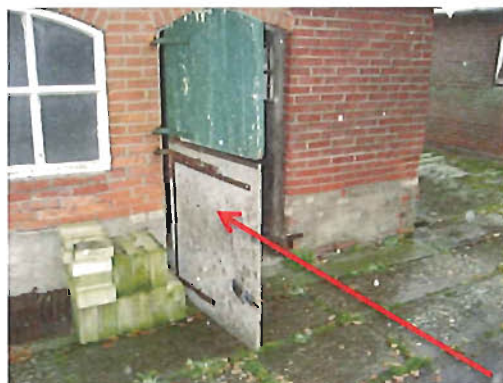
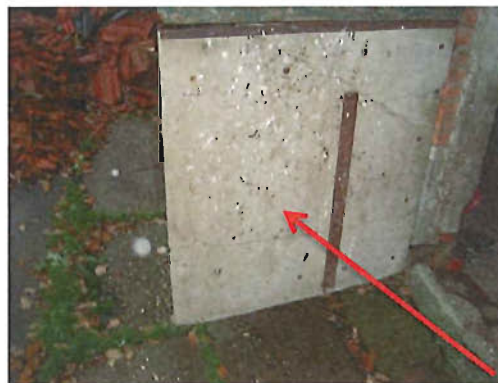
Gebouw:	schuur 4
Tekening:	1
Nummer bron:	06
Situatie:	buiten
Etage(s)	begane grond

Omschrijving toepassing:	vlakke plaat
Plaats:	deur, achterzijde schuur
Bereikbaarheid:	stahoogte
Bevestigingsmethode:	geschroefd
Functie van toepassing	waterkerend
Aantal:	1 stuks
Afmeting:	circa 1 m ²
Monstercode:	MO06
Analyseresultaten:	15-30% CHR
Matrix:	hechtgebonden
Risicoklasse:	1
Verwijderingsmethode:	openluchtsanering

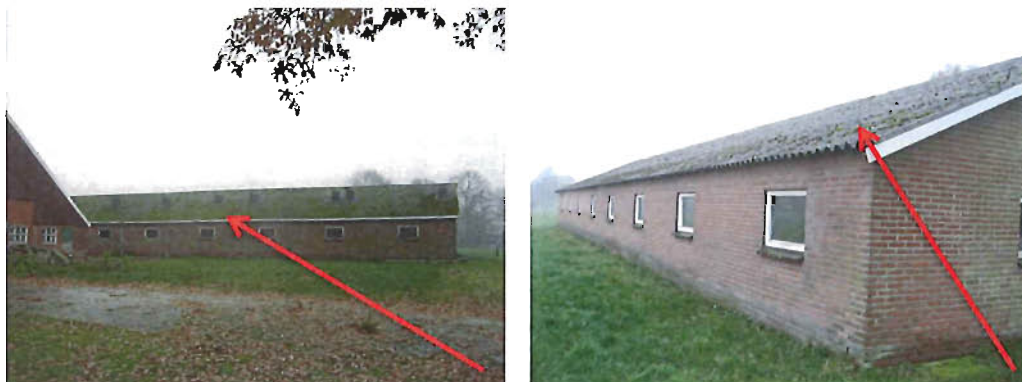
Gebouw:	schuur 5
Tekening:	1
Nummer bron:	07
Situatie:	buiten
Etage(s)	dak

Omschrijving toepassing:	golfplaten
Plaats:	dak
Bereikbaarheid:	traphoogte
Bevestigingsmethode:	geschroefd
Functie van toepassing	waterkerend
Aantal:	niet bepaald
Afmeting:	circa 341 m ²
Monstercode:	M005
Analyseresultaten:	10-15% CHR/ 2-5% CRO
Matrix:	hechtgebonden
Risicoklasse:	2
Verwijderingsmethode:	openluchtsanering

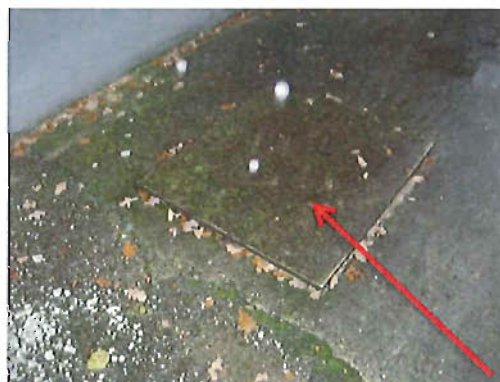
Gebouw:	naast schuur 3
Tekening:	1
Nummer bron:	08
Situatie:	buiten
Etage(s)	begane grond

Omschrijving toepassing:	putdeksel
Plaats:	naast schuur 3
Bereikbaarheid:	vloer
Bevestigingsmethode:	losliggend
Functie van toepassing	waterkerend
Aantal:	1 stuks
Afmeting:	circa 1 m ²
Monstercode:	M006
Analyseresultaten:	15-30% CHR
Matrix:	hechtgebonden
Risicoklasse:	1
Verwijderingsmethode:	openluchtsanering

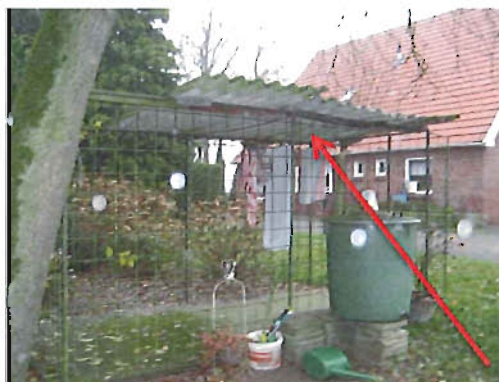
Gebouw:	afdak naast schuur 1
Tekening:	1
Nummer bron:	09
Situatie:	buiten
Etage(s)	dak

Omschrijving toepassing:	golfplaten
Plaats:	dak
Bereikbaarheid:	traphoogte
Bevestigingsmethode:	geschroefd
Functie van toepassing	waterkerend
Aantal:	3 stuks
Afmeting:	circa 8 m ²
Monstercode:	M001
Analyseresultaten:	10-15% CHR en 2-5% CRO
Matrix:	hechtgebonden
Risicoklasse:	2
Verwijderingsmethode:	openluchtsanering

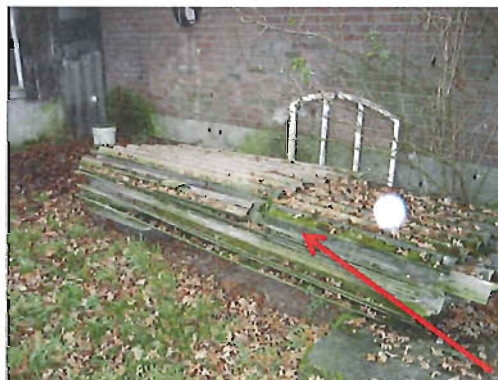
Gebouw:	naast schuur 2
Tekening:	1
Nummer bron:	10
Situatie:	buiten
Etage(s)	begane grond

Omschrijving toepassing:	diverse platen
Plaats:	op de grond, gestapeld
Bereikbaarheid:	vloer
Bevestigingsmethode:	losliggend
Functie van toepassing	zwerfasbest
Aantal:	niet bepaald
Afmeting:	circa 1,5 m ³
Monstercode:	M001, M004, M005, M006
Analyseresultaten:	10-15% CHR, 2-5% CRO en 15-130% CHR
Matrix:	hechtgebonden
Risicoklasse:	2
Verwijderingsmethode:	openluchtsanering

Het is een stapel met verzamelde asbesthoudende materialen. Er zijn zowel golfplaten als vlakke platen aangetroffen.

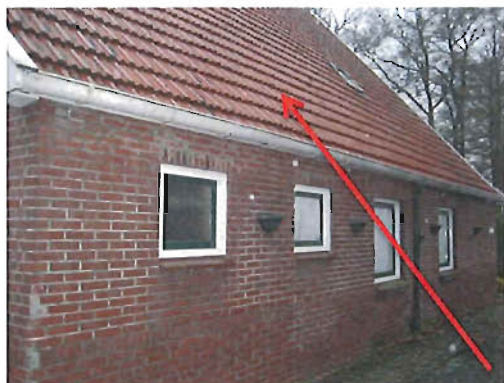
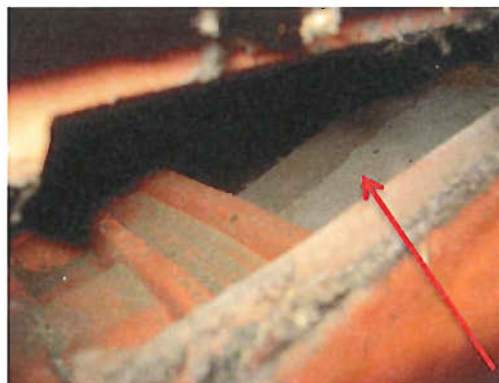
Gebouw:	woning
Tekening:	1
Nummer bron:	11
Situatie:	buiten
Etage(s)	dak

Omschrijving toepassing:	dakbeschot (deel van het dak)
Plaats:	onder de dakpannen
Bereikbaarheid:	traphoogte
Bevestigingsmethode:	gespijkerd
Functie van toepassing	afwerking
Aantal:	niet bepaald
Afmeting:	circa 30 m ²
Monstercode:	M007
Analyseresultaten:	5-10% CHRen 0,1-2% CRO
Matrix:	hechtgebonden
Risicoklasse:	2
Verwijderingsmethode:	openluchtsanering

Het asbesthoudende dakbeschot is aanwezig op een deel van het dak.
De overige delen zijn deels onderzocht en hier zijn geen asbestverdachte materialen aangetroffen.

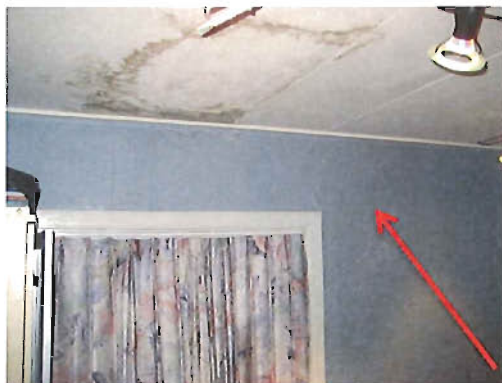
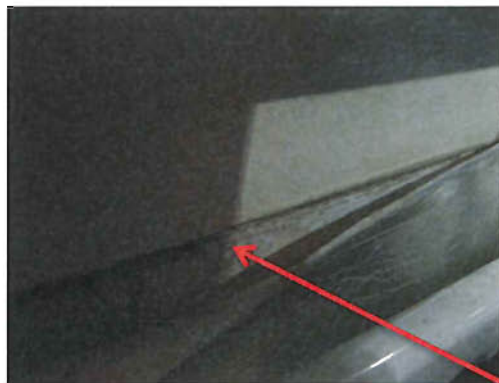
Gebouw:	woning
Tekening:	1
Nummer bron:	12
Situatie:	binnen
Etage(s)	begane grond

Omschrijving toepassing:	wandbeplating
Plaats:	tegen buitengevels in twee ruimten
Bereikbaarheid:	stahoogte
Bevestigingsmethode:	gespijkerd
Functie van toepassing	afwerking
Aantal:	niet bepaald
Afmeting:	circa 18 m ²
Monstercode:	MO07
Analyseresultaten:	5-10% CHRen 0,1-2% CRO
Matrix:	hechtgebonden
Risicoklasse:	2
Verwijderingsmethode:	binnensanering
