# **RAPPORTAGE BOMEN EFFECT ANALYSE**

GEMEENTE LOSSER

**RAPPORT:** BEA-281119B-263  
**OBJECT:** 2 ZOMEREIKEN  
**LOCATIE:** AMBACHTSTRAAT DE LUTTE  
**DATUM:** 31 DECEMBER 2019

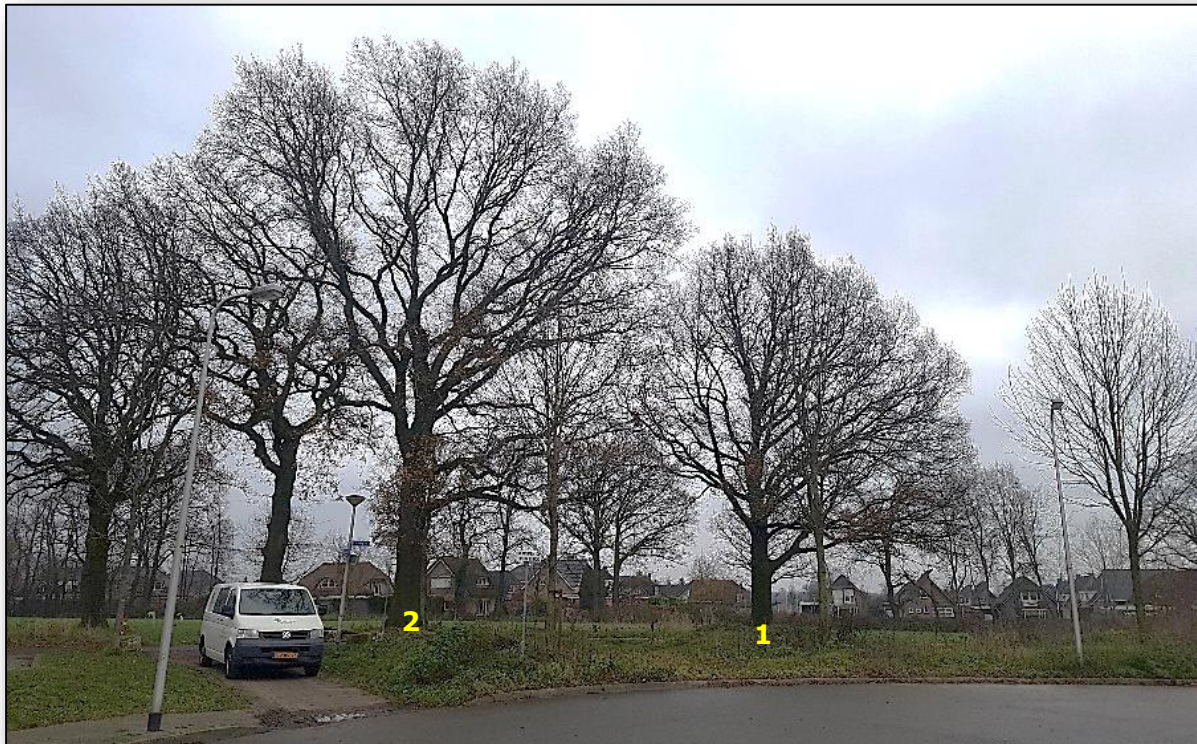
**Foto 4:**  
Het verlengde trace is gepland tussen de bomen 1 en 2.

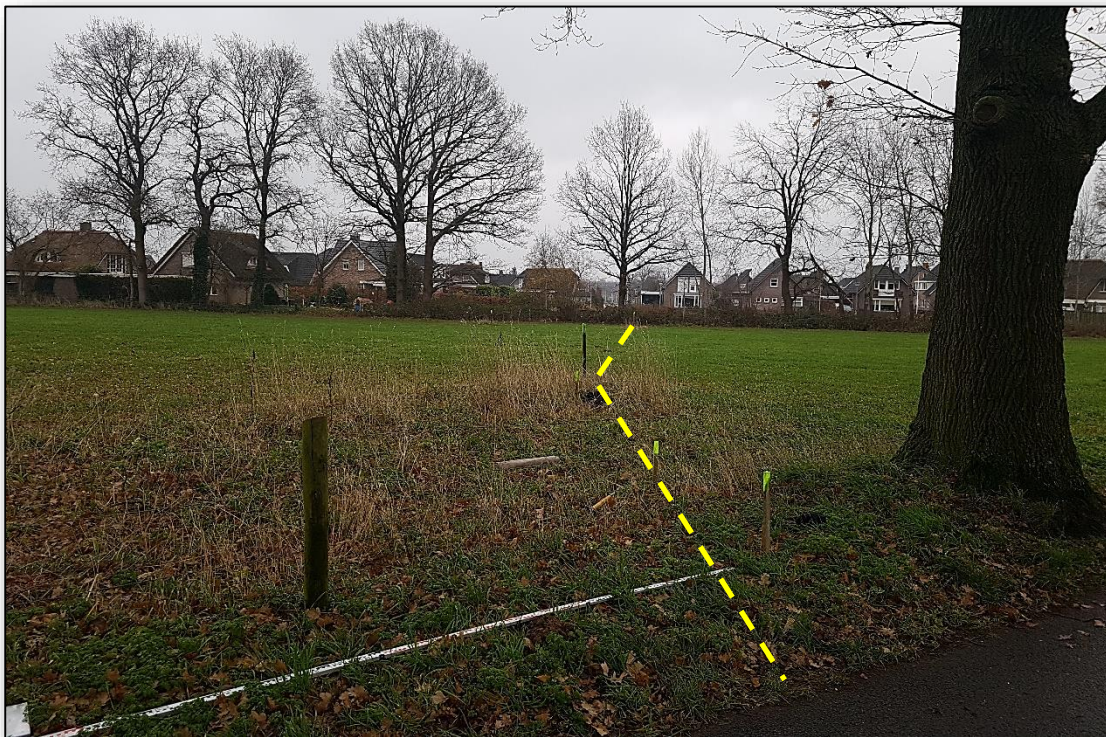
Het profiel is in het veld al met piketjes weergegeven, maar betreft niet de rand van de verharding (asfalt) maar de rand van de grasstrook (2 meter).

Omdat men voornemens is ter hoogte van de bomen een middengeleider te plaatsen, dient het straatprofiel hier 6 meter te bedragen. Over de rest van het tracé is de breedte vijf meter, aangevuld met aan weerszijden een grasstrook van elk twee meter.

**Foto 5:** uitgezette verlengde trace van de Ambachtstraat zoals nu door de gemeente met piketjes in het veld is weergegeven.

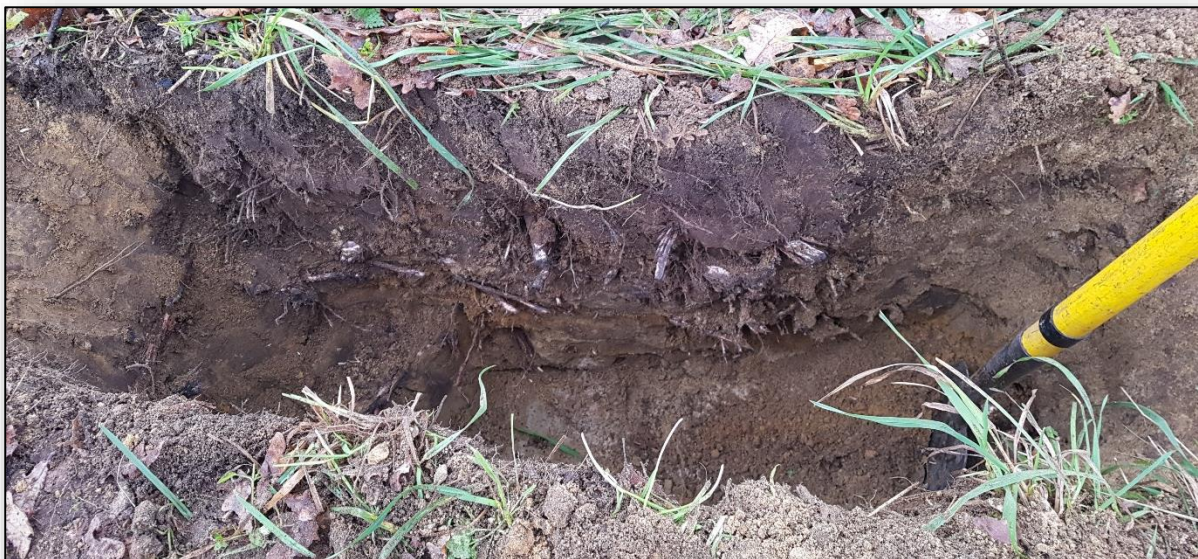
Het bovenste deel van het profiel bestaat uit een matig humusrijke zandgrond, intensief doorworteld met een worteldiameter tot 5 cm doorsnede. Vanaf -50 cm verandert het profiel in een humusarm grof zand, waarbij tot een diepte van 0.60 meter nog enkele haarwortels zijn waargenomen.

**Foto 6:** beeld profiel P1 (*bijlage 1*) ter hoogte van boom 1.

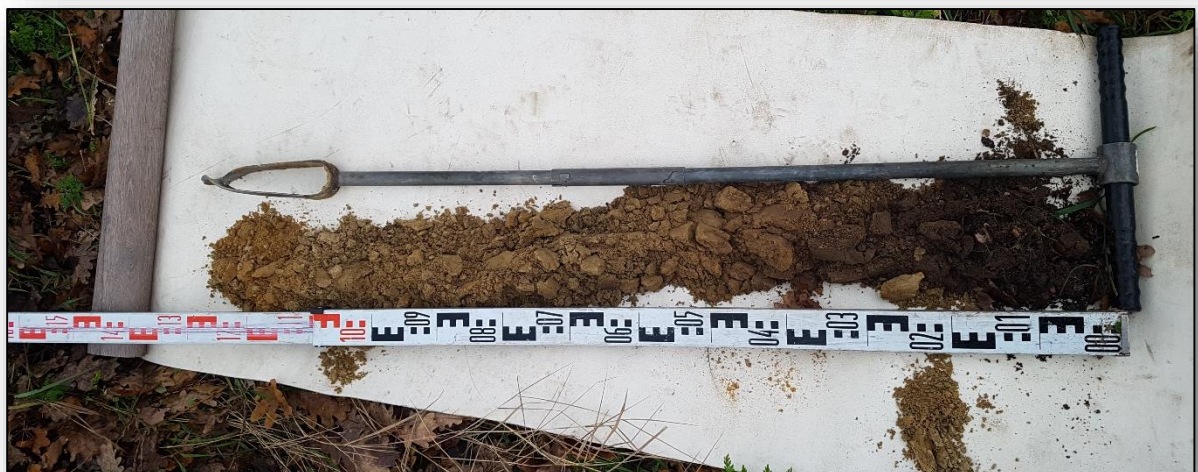
Bij profiel P2 is het profiel overeenkomstig, maar is de toplaag, bestaande uit een matig humusrijke zandgrond 40 cm dik. Vanaf -70 cm diepte neemt de verdichting toe, evenals de leemfractie. Vanaf -110 cm verandert het profiel in gemengd fijn zand (oranje/wit) met eveneens een toenemende leemfractie. Wortels worden vanaf 60 á 70 cm niet meer waargenomen.

**Foto 7:** beeld profiel P2 (*bijlage 1*) ter hoogte van boom 2.
