## Asbestinventarisatie ter plaatse van Vredenheimseweg 9 te Grolloo

| Bedrijfsnaam/-nummer | MUG Ingenieursbureau (SCA 07-D070013.01) |
| Projectnummer | 21300530 |

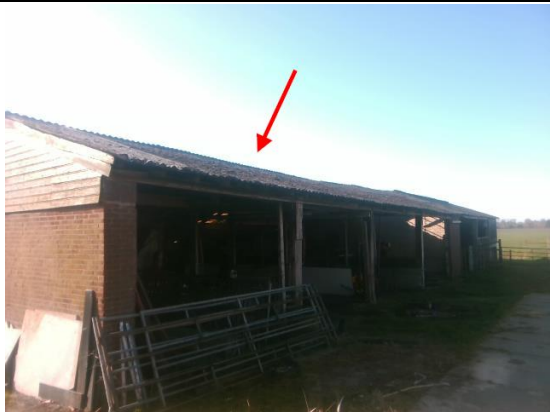
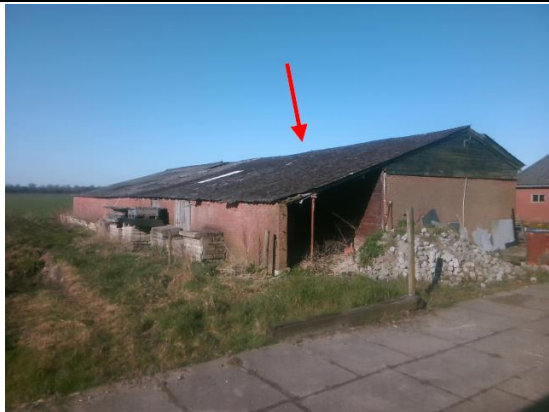
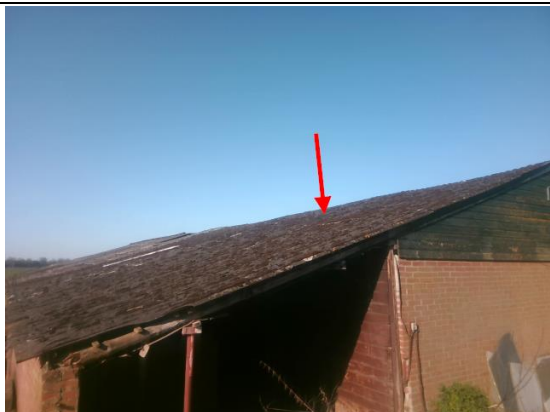
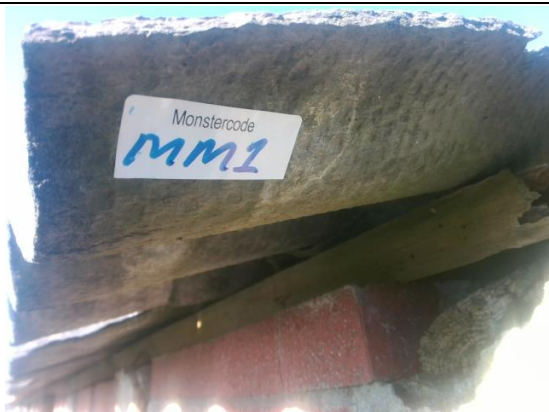
| <b>Bronnummer</b> | <b>1</b> |

| Bron | Ruimte | Toepassing | Hoeveelheid | Risicoklasse | Monster | Foto |
|---|---|---|---|---|---|---|
| 1 | dak kapschuur | golfplaten | 1 x 264 m <sup>2</sup> | 2A | mm1 | 1 t/m 4 |

| <b>Bron</b> | golfplaten |
| <b>Locatie</b> | dak kapschuur |
| <b>Analyseresultaten</b> | 2-5 m/m % crocidoliet<br>10-15 m/m % chrysotiel |
| <b>Mate van verweerdheid</b> | ernstig verweerd |
| <b>Mate van beschadiging</b> | licht beschadigd |
| <b>Risicoklasse</b> | 2A |

| <b>Verwijderingsmethode</b> | buitensanering |
| Het dak is niet van een deugdelijke goten voorzien, heirdoor wordt geadviseerd om in de afdruiptzone een bodemonderzoek overeenkomstig NEN 5707 uit te laten voeren. | |

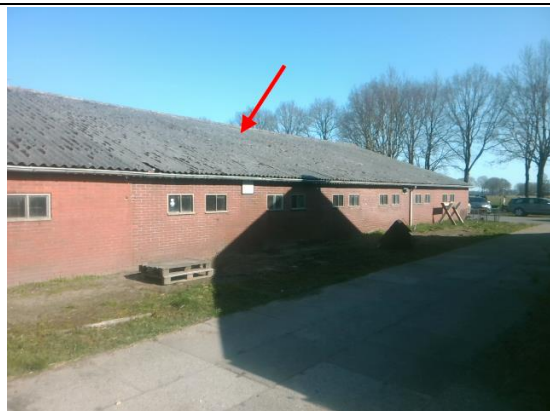
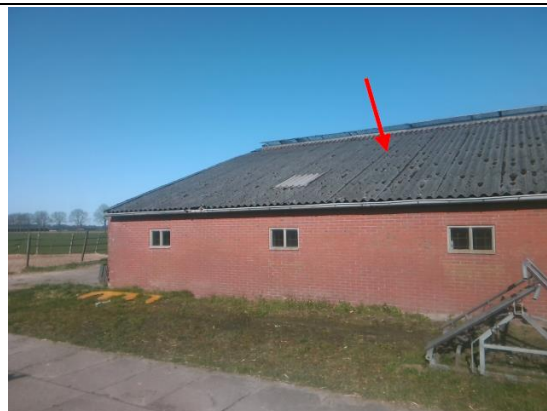
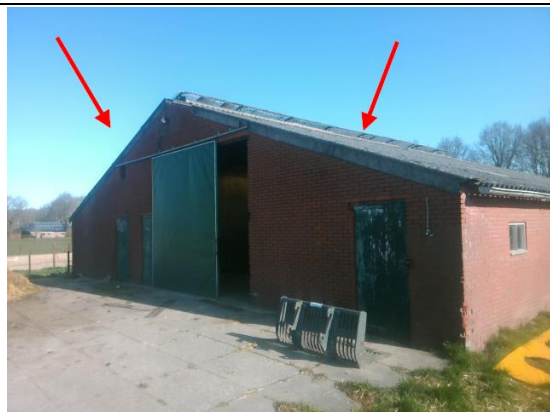
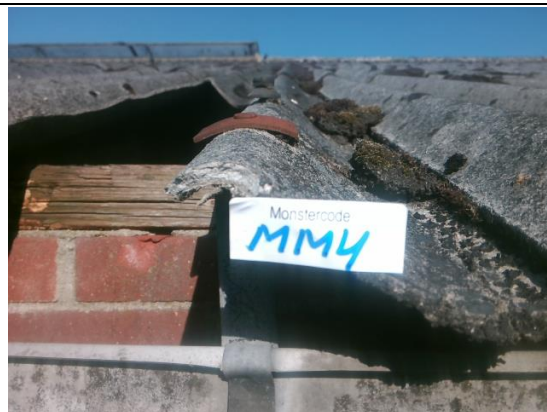
| <b>Bronnummer</b> | <b>4</b> |

| Bron | Ruimte | Toepassing | Hoeveelheid | Risicoklasse | Monster | Foto |
|---|---|---|---|---|---|---|
| 4 | dak paardenstal | golfplaten | 1 x 608 m <sup>2</sup> | 2 | mm4 | 13 t/m 16 |

| <b>Bron</b> | golfplaten |
| <b>Locatie</b> | dak paardenstal |
| <b>Analyseresultaten</b> | 10-15 m/m % chrysotiel |
| <b>Mate van verweerdheid</b> | licht verweerd |
| <b>Mate van beschadiging</b> | licht beschadigd |
| <b>Risicoklasse</b> | 2 |

| <b>Verwijderingsmethode</b> | buitensanering |

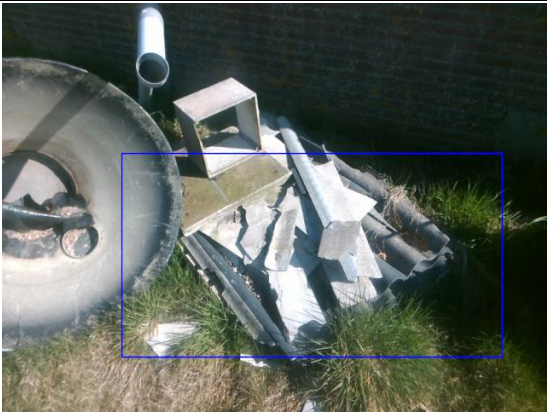
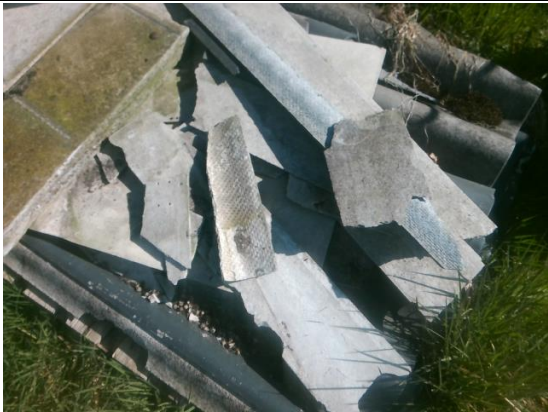
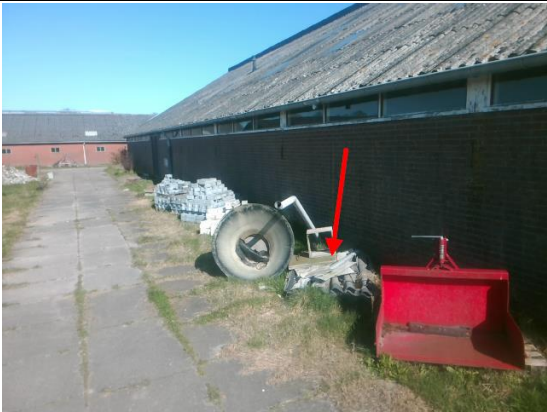
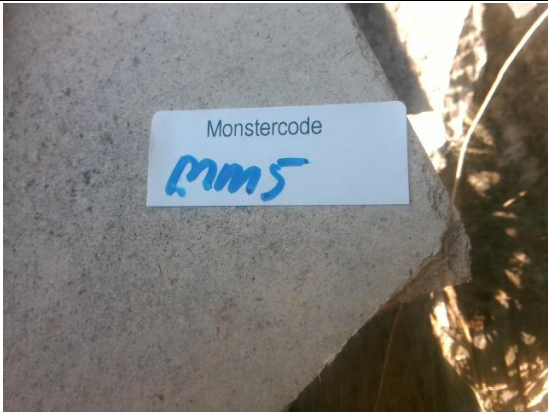
| <b>Bronnummer</b> | <b>5</b> |

| Bron | Ruimte | Toepassing | Hoeveelheid | Risicoklasse | Monster | Foto |
|---|---|---|---|---|---|---|
| 5 | naast de nieuwe loods | restanten golfplaat en vlakke plaat | 1 x 0,50 m <sup>3</sup> | 2 | mm5 | 17 t/m 20 |

| <b>Bron</b> | restanten golfplaat en vlakke plaat |
| <b>Locatie</b> | naast de nieuwe loods |
| <b>Analyseresultaten</b> | 2-5 m/m % chrysotiel |
| <b>Mate van verweerdheid</b> | licht verweerd |
| <b>Mate van beschadiging</b> | licht beschadigd |
| <b>Risicoklasse</b> | 2 |

| <b>Verwijderingsmethode</b> | buitensanering |

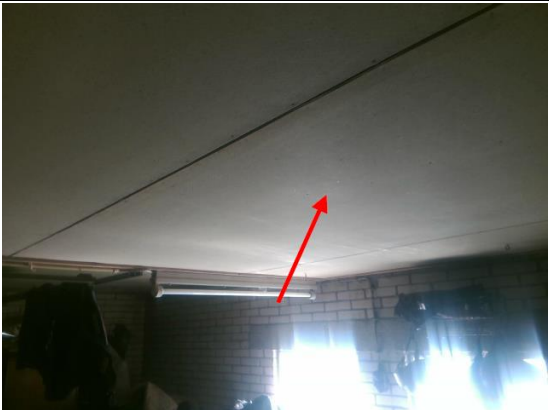
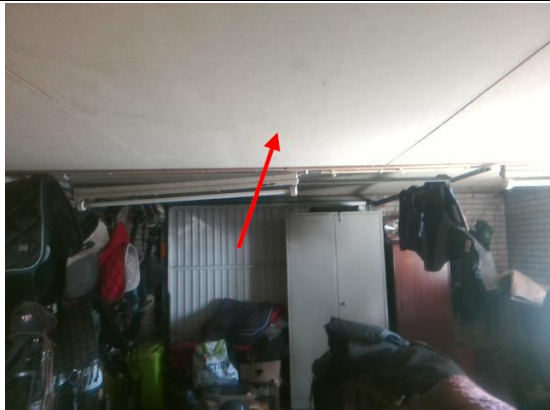
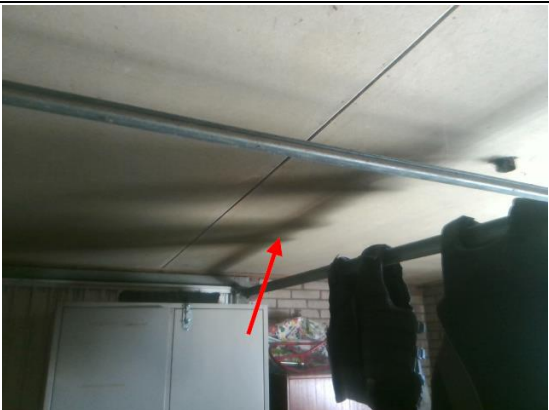
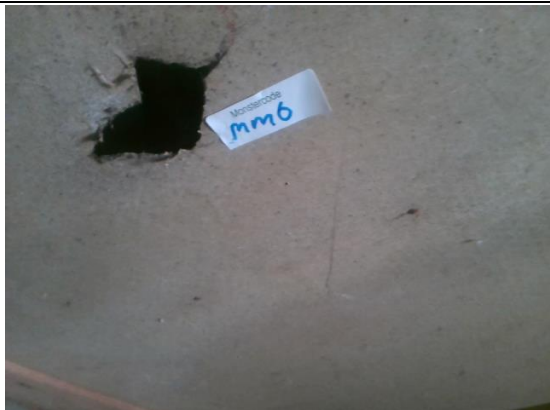
| <b>Bronnummer</b> | <b>6</b> |

| Bron | Ruimte | Toepassing | Hoeveelheid | Risicoklasse | Monster | Foto |
|---|---|---|---|---|---|---|
| 6 | opslagschuur in paardenstal | plafondbeplating | 1 x 25 m <sup>2</sup> | 2 | mm6 | 21 t/m 24 |

| <b>Bron</b> | plafondbeplating |
| <b>Locatie</b> | opslagschuur in paardenstal |
| <b>Analyseresultaten</b> | 2-5 m/m % chrysotiel |
| <b>Mate van verweerdheid</b> | niet verweerd |
| <b>Mate van beschadiging</b> | licht beschadigd |
| <b>Risicoklasse</b> | 2 |

| <b>Verwijderingsmethode</b> | containment |

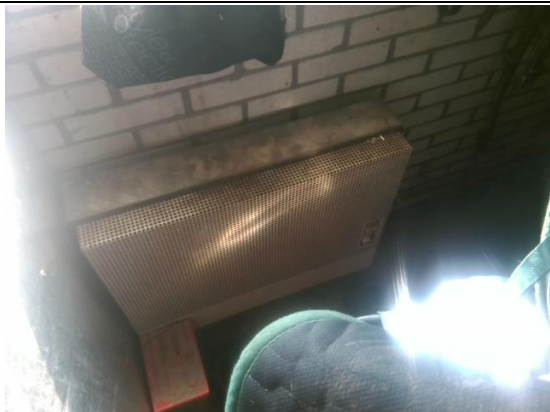
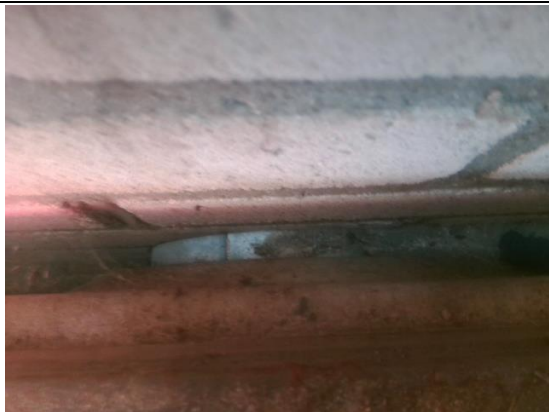
| <b>Bronnummer</b> | <b>7</b> |

| Bron | Ruimte | Toepassing | Hoeveelheid | Risicoklasse | Monster | Foto |
|---|---|---|---|---|---|---|
| 7 | opslagschuur in paardenstal | gevelkachel | 1 x 1 stuk(s) | 1 | Intechium Handboek Asbest | 25 & 26 |

| <b>Bron</b> | gevelkachel |
| <b>Locatie</b> | opslagschuur in paardenstal |
| Achter de gevelkachel is geen asbestkoord aanwezig (foto nr. 26). | |

| Bron | Ruimte | Toepassing | Risicoklasse | Verwijderingsmethode | Saneringsurgentie |
|---|---|---|---|---|---|
| 7 | opslagschuur in paardenstal | gevelkachel | 1 | in geheel verwijderen | sanering voorafgaand aan sloop of verbouwing |

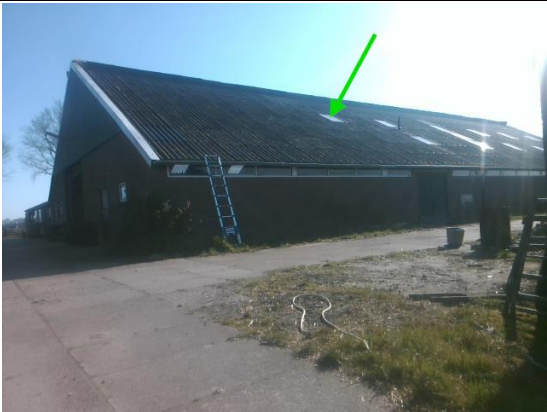
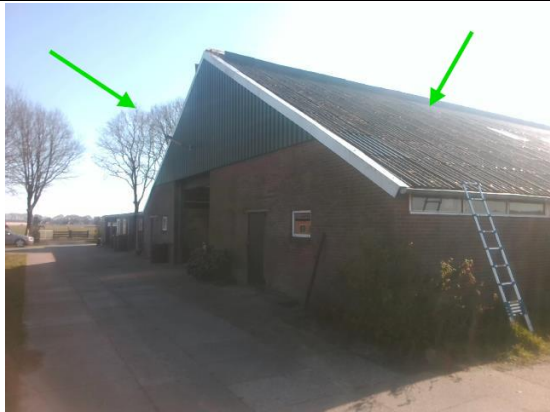
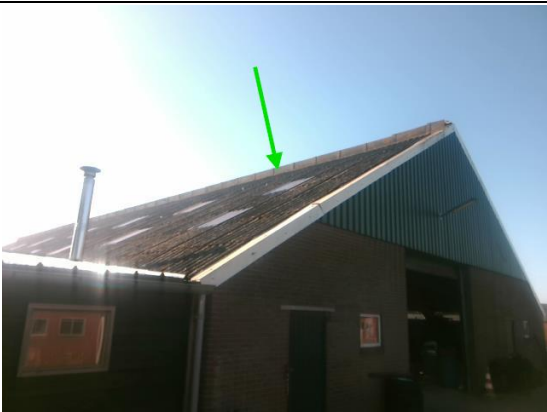
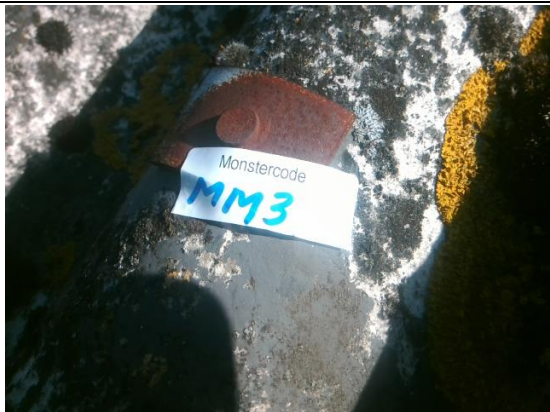
| <b>Bronnummer</b> | 3 |

| Bron | Ruimte | Toepassing | Monster | Foto |
|---|---|---|---|---|
| 3 | dak nieuwe loods | golfplaten | mm3 | 9 t/m 12 |

| Nieuwe loods wordt ook niet gesloopt. | |

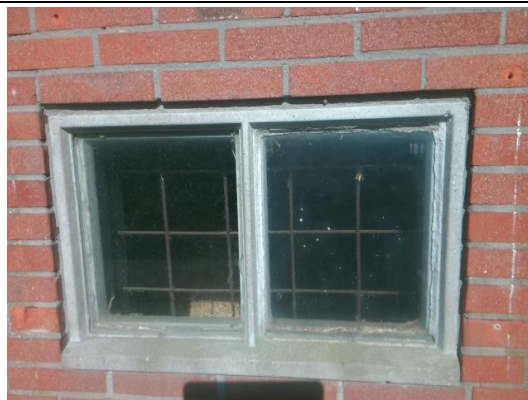
De beglazing in de betonnen kozijnen is vast gezet met specie, niet verdacht

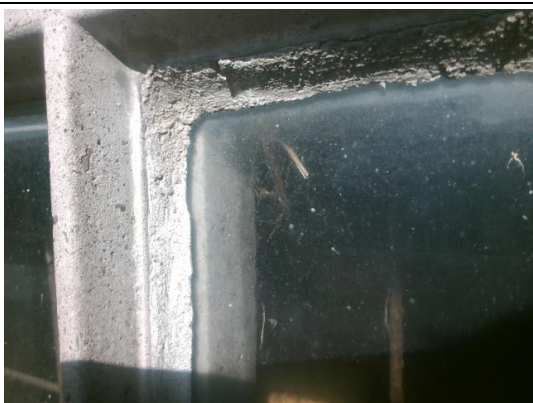
De beglazing in de betonnen kozijnen is vast gezet met specie, niet verdacht
