## Asbestinventarisatie ter plaatse van Stationsstraat 3A te Eext

| Projectnummer | 20300886-1 |

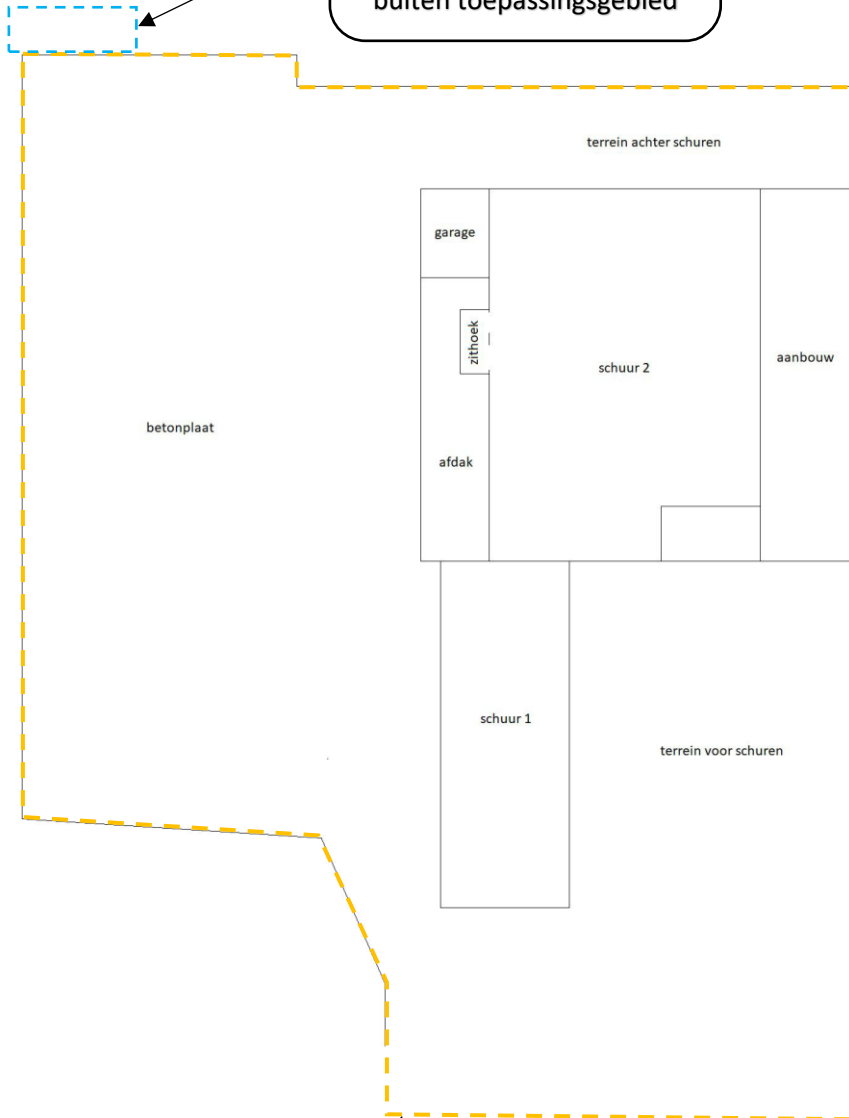
Golfplaat op maaiveld  
tussen coniferen en  
perceelgrens, zie materiaal  
buiten toepassingsgebied

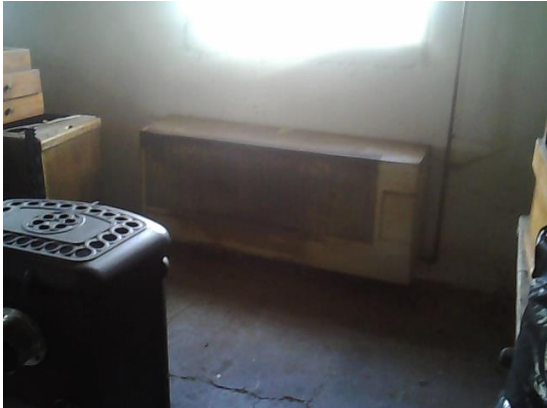
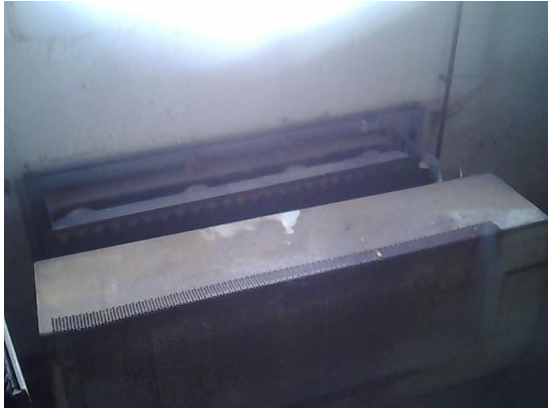
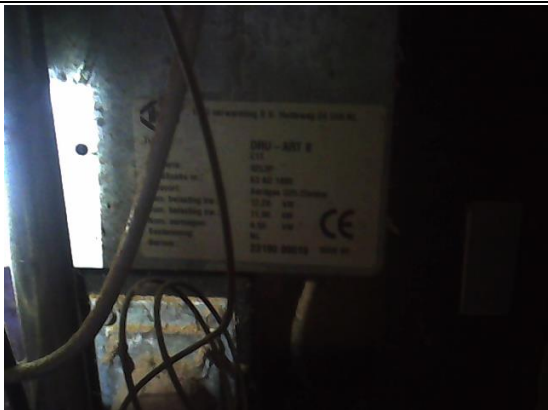
| Bron | Ruimte | Toepassing | Monster | Foto |
|---|---|---|---|---|
| 1 | schuur 1 | gevelkachel | Intechnum Handboek Asbest | 1 t/m 4 |

| De gevelkachel, van het merk Dru, verkeert in goede staat. Volgens het Intechnum Handboek Asbest is de gevelkachel asbestvrij. Verdere maatregelen zijn niet van toepassing. | |

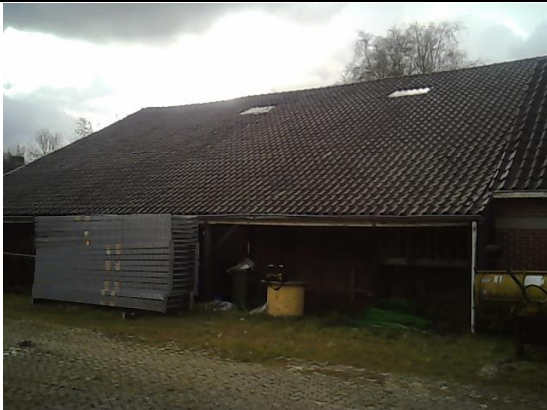
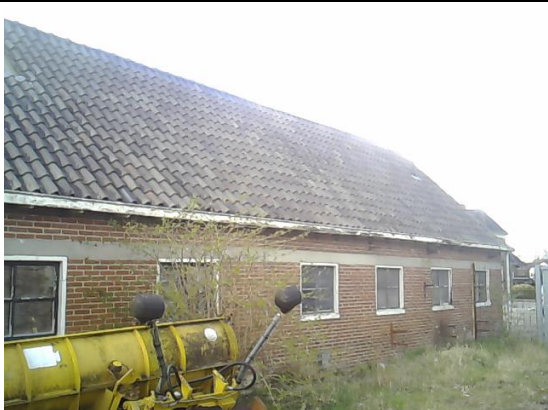
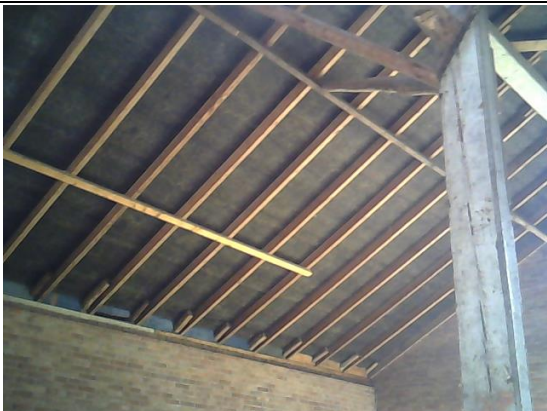
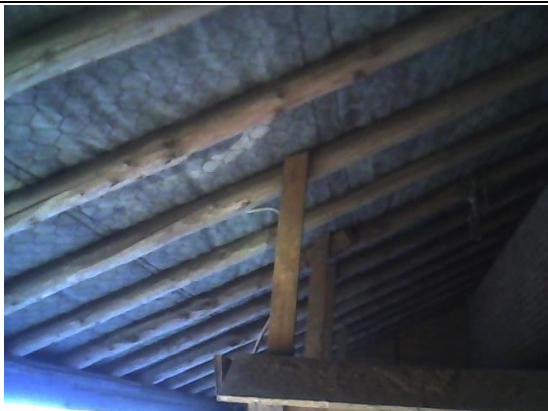
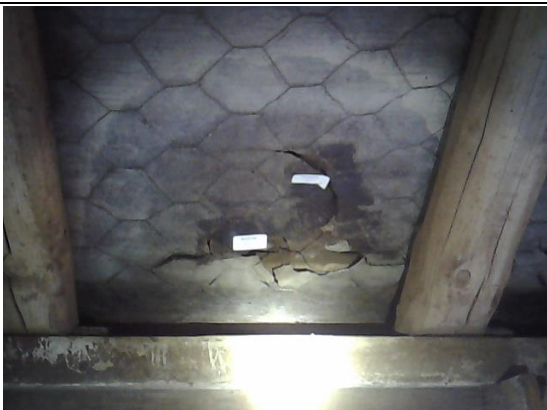
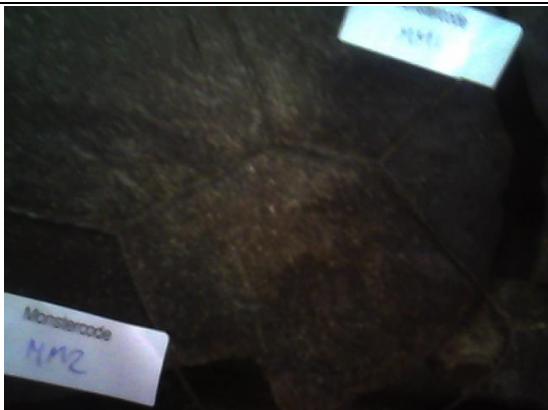
| Bron | Monster | Ruimte | Toepassing | Binding | Analyseresultaat |
|---|---|---|---|---|---|
| 2 | mm1 | dak van garage, afdak, schuur 1 en schuur 2 | dakleer | - | < 0.1 m/m % (niet aantoonbaar)<br>geen asbest |
| 2 | mm2 | dak van garage, afdak, schuur 1 en schuur 2 | dakleer | - | < 0.1 m/m % (niet aantoonbaar)<br>geen asbest |

| Bron | Ruimte | Toepassing | Monster | Foto |
|---|---|---|---|---|
| 2 | dak van garage, afdak, schuur 1 en schuur 2 | dakleer | mm1 en mm2 | 5 t/m 10 |

| <b>Analyseresultaten</b> | mm1:<br><0.1 m/m % (niet aantoonbaar) Geen Asbest<br>mm2:<br><0.1 m/m % (niet aantoonbaar) Geen Asbest |

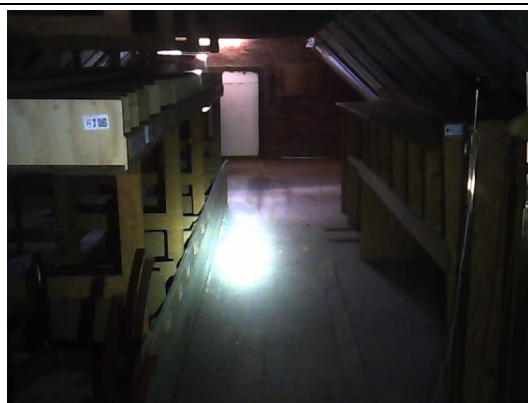
Inspectie op zolder van schuur 1, geen verdachte materialen aangetroffen

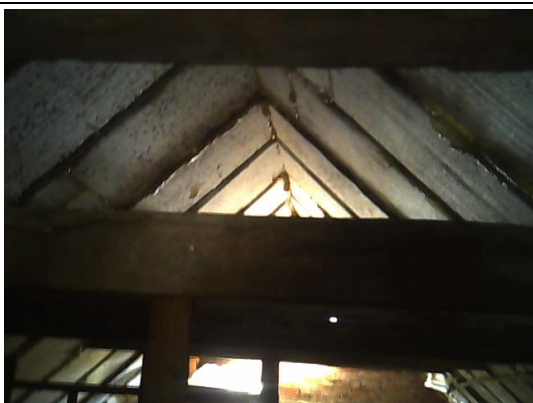
Inspectie op zolder van schuur 1, geen verdachte materialen aangetroffen

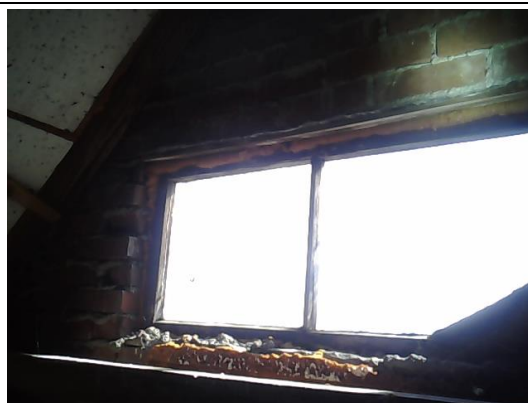
Kozijn op zolder van schuur 1 met stopverf, niet verdacht

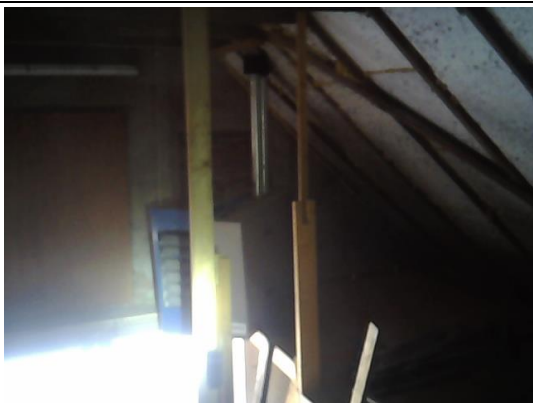
Heater op de zolder van schuur 1, niet verdacht

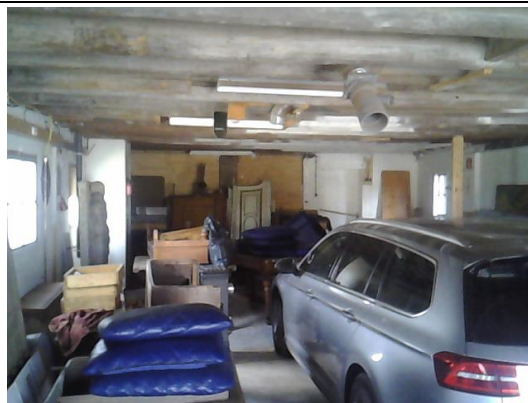
Inspectie aan binnenzijde van schuur 1, geen verdachte materialen aangetroffen

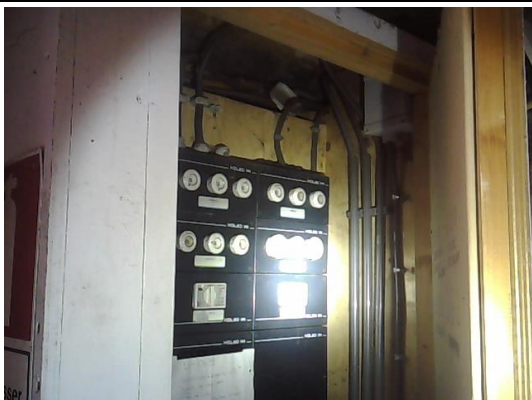
Inspectie in de meterkast in schuur 1, geen verdachte materialen aangetroffen

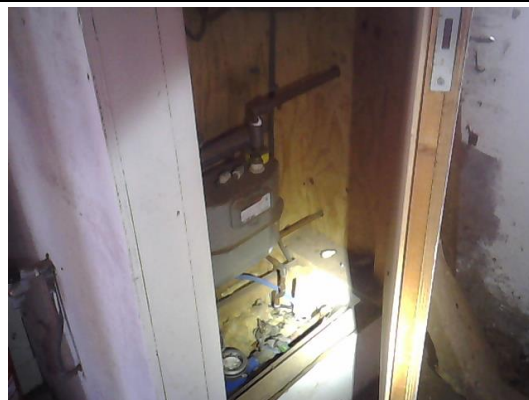
Inspectie in de meterkast in schuur 1, geen verdachte materialen aangetroffen

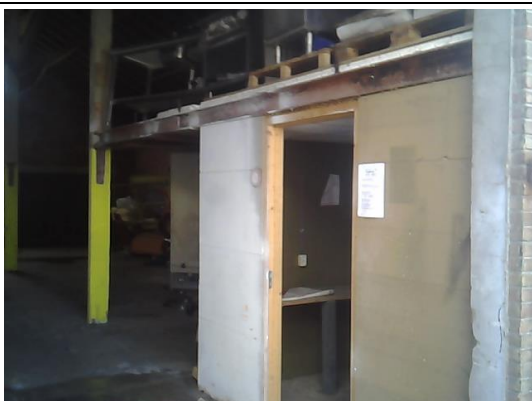
Inspectie va binnenzijde van schuur 2, geen verdachte materialen aangetroffen

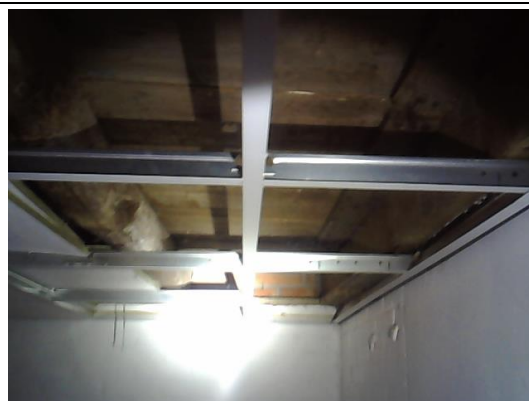
Inspectie va binnenzijde van schuur 2, geen verdachte materialen aangetroffen

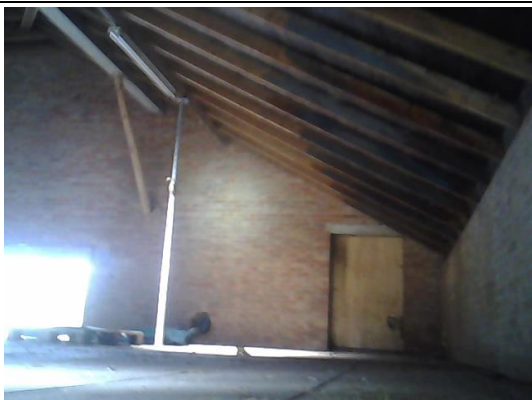
Inspectie aan binnenzijde van schuur 2, geen verdachte materialen aangetroffen

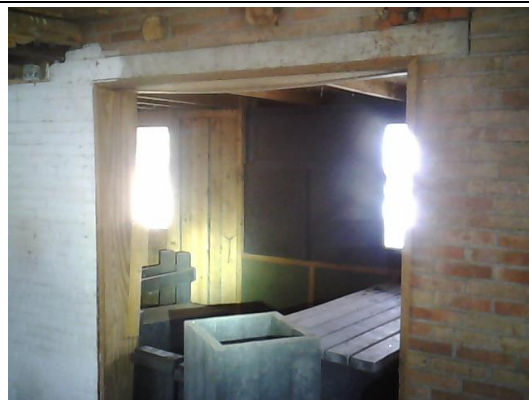
Inspectie aan binnenzijde van schuur 2, geen verdachte materialen aangetroffen

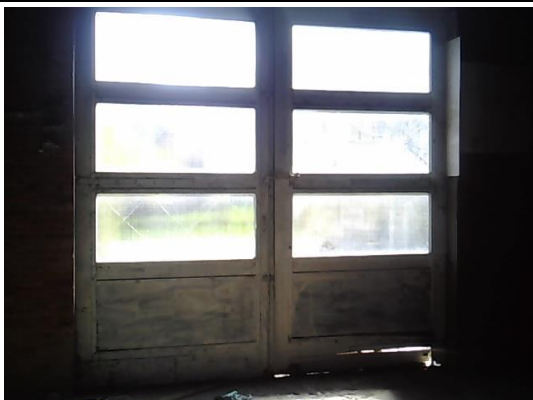
Kozijnen in zithoek tussen schuur 1 en afdak, geen verdachte materialen aangetroffen

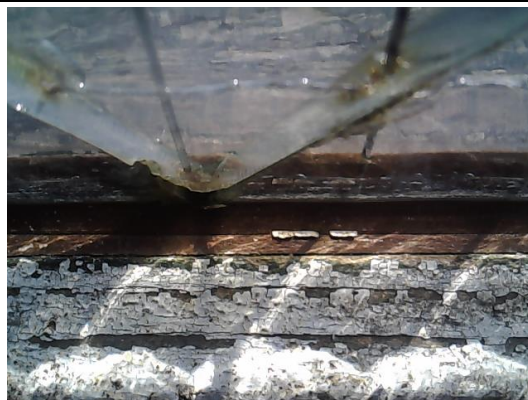
Kozijnen in zithoek tussen schuur 1 en afdak, geen verdachte materialen aangetroffen

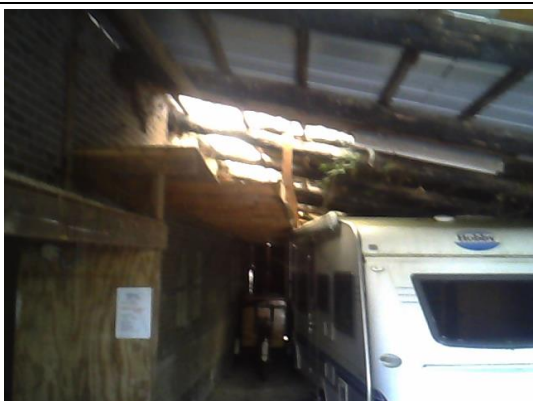
Inspectie aan binnenzijde van aanbouw, geen verdachte materialen aangetroffen

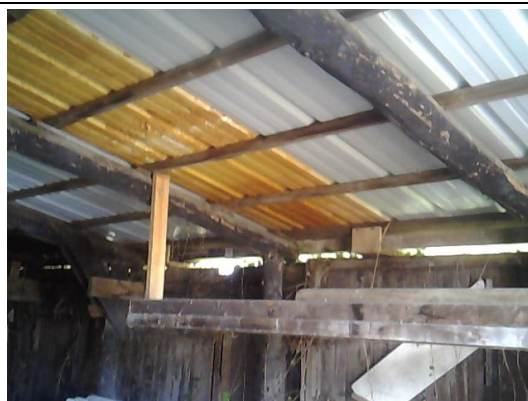
Inspectie aan binnenzijde van aanbouw, geen verdachte materialen aangetroffen

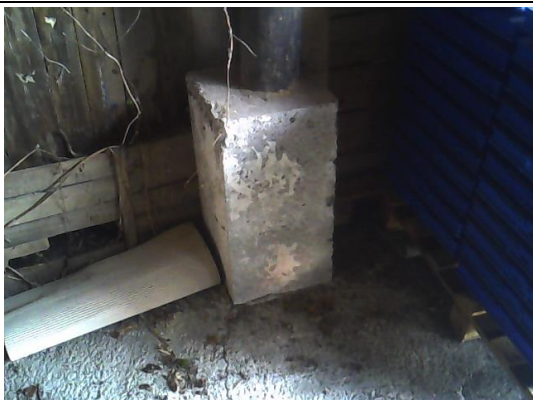
Inspectie aan binnenzijde van aanbouw, geen verdachte materialen aangetroffen

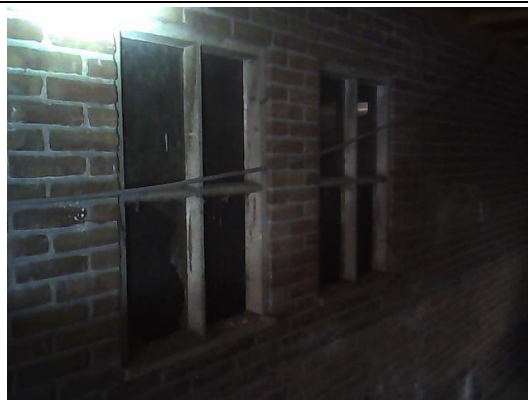
Betonnen kozijnen met stopverf in muur tussen schuur 2 en aanbouw, niet verdacht

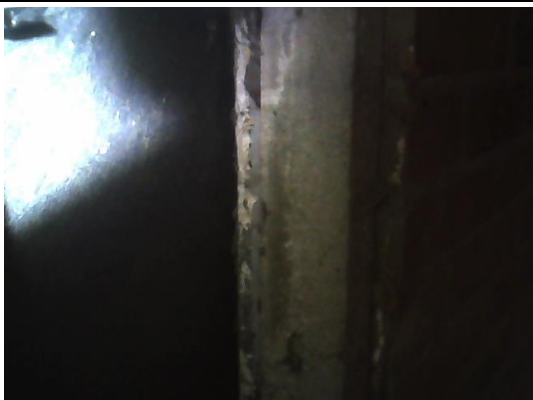
Betonnen kozijnen met stopverf in muur tussen schuur 2 en aanbouw, niet verdacht

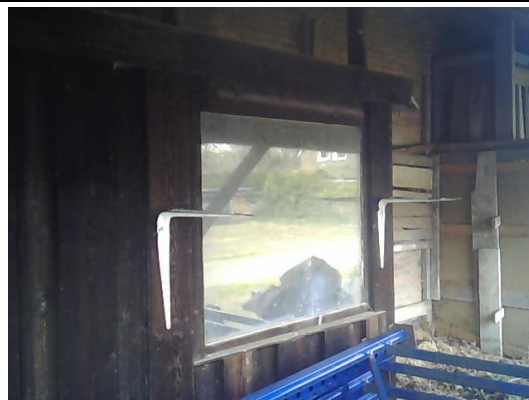
Kozijn zonder beglazingskit, niet verdacht

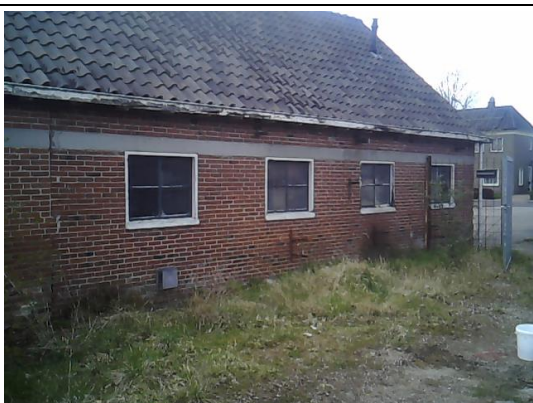
Kozijnen in buitengevel van schuur 1 met zachte beglazingskit of stopverf, niet verdacht

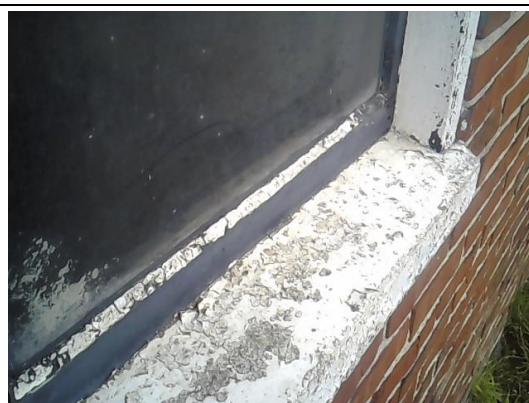
Kozijnen in buitengevel van schuur 1 met stopverf, niet verdacht

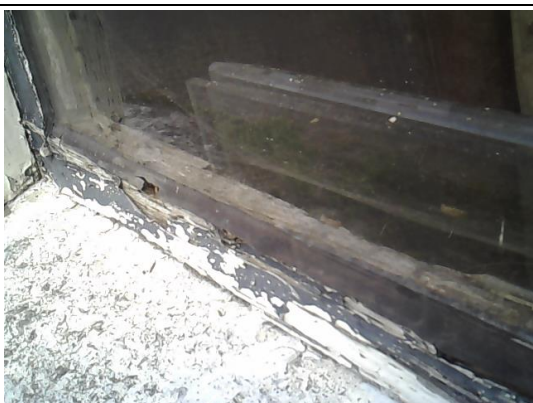
Kozijnen in buitengevel van schuur 1 met zachte beglazingskit, niet verdacht

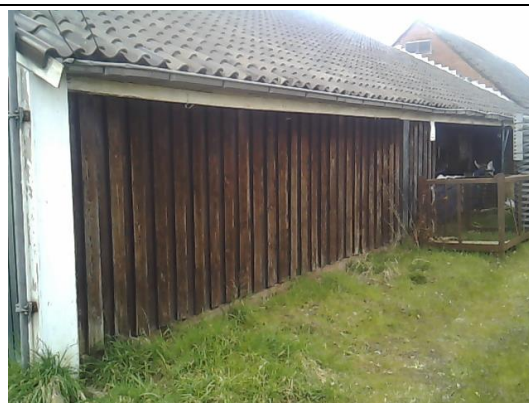
Inspectie van het maaiveld ter plaatse van de garage, geen verdachte materialen aangetroffen

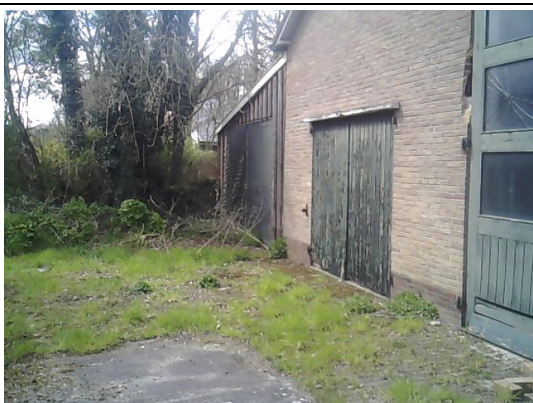
Inspectie van het maaiveld aan de achterzijde van schuur 2 en aanbouw, geen verdachte materialen aangetroffen

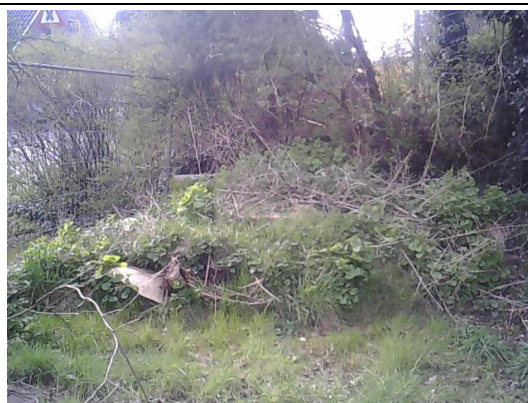
Inspectie van het maaiveld aan de achterzijde van schuur 2 en aanbouw, geen verdachte materialen aangetroffen

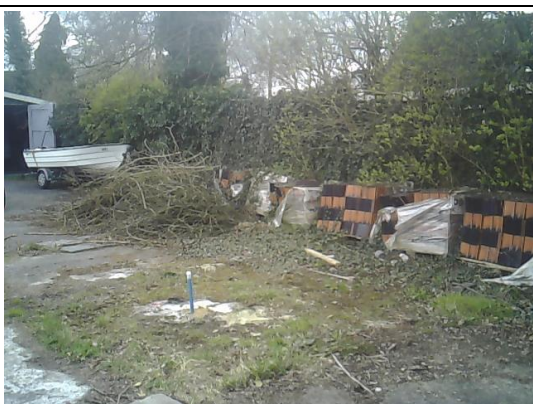
Inspectie van het maaiveld aan de voorzijde van schuur 2 en aanbouw, geen verdachte materialen aangetroffen

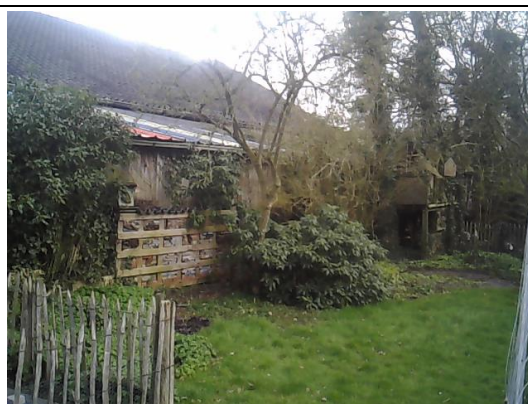
Inspectie van de buitenzijde van de aanbouw vanaf het perceel van nr. 5, geen verdachte materialen aangetroffen

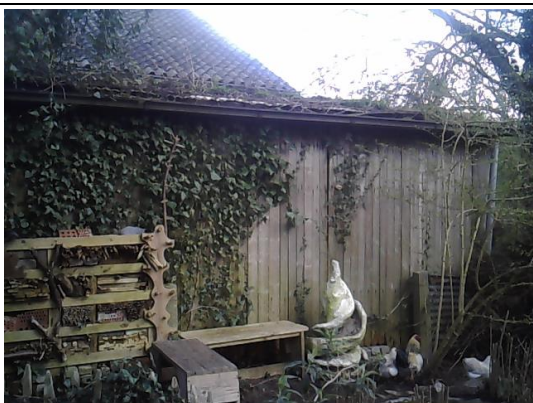
Inspectie van de buitenzijde van de aanbouw vanaf het perceel van nr. 5, geen verdachte materialen aangetroffen

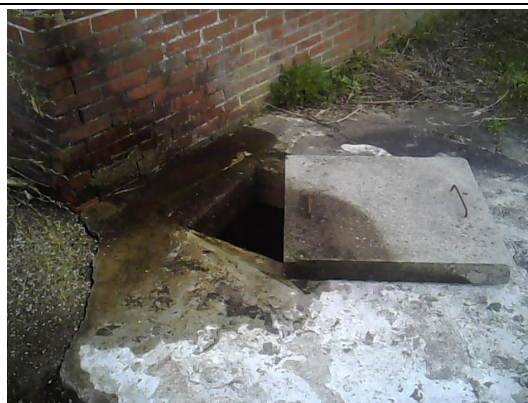
Inspectie van de waterput naast schuur 1, geen verdachte materialen aangetroffen

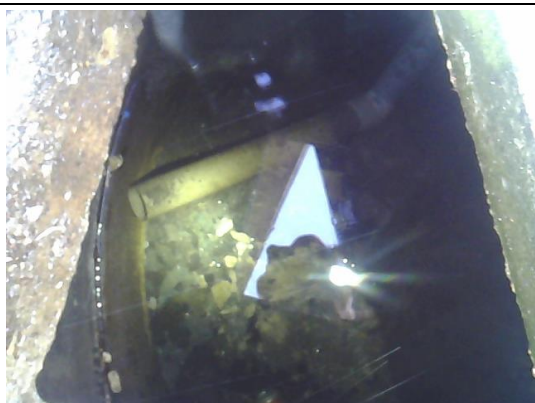
Inspectie van de waterput naast schuur 1, geen verdachte materialen aangetroffen
