## Asbestinventarisatie ter plaatse van Kampstraat 1 te Eext

| Opdrachtgever | VBM Ontwikkeling |
| Projectnummer | 20300886-2 |

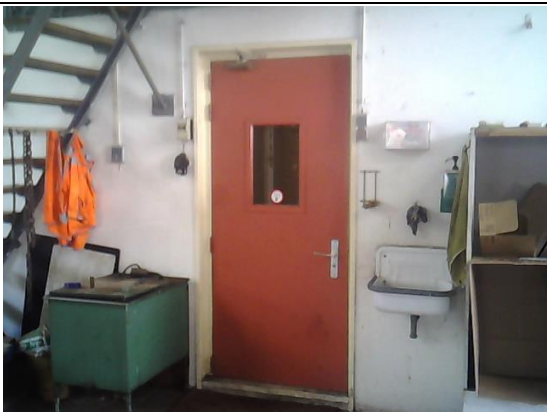
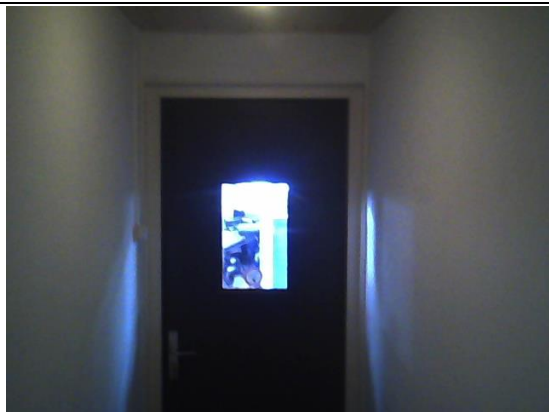
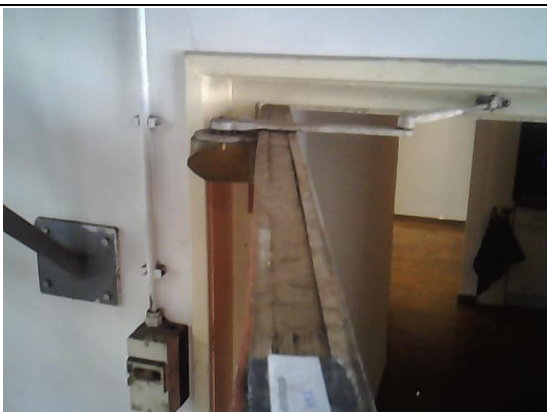
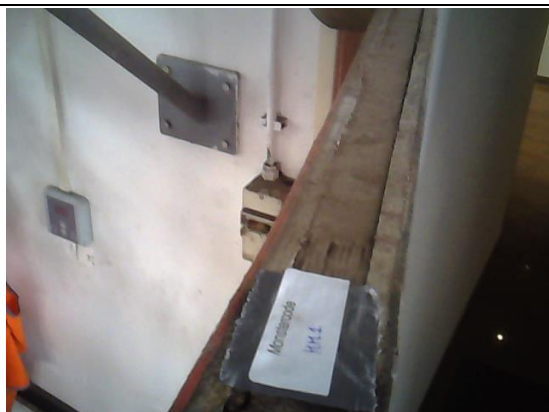
| Bron | Ruimte | Toepassing | Hoeveelheid | Risicoklasse | Monster | Foto |
|---|---|---|---|---|---|---|
| 1 | deur tussen kantoor en werkplaats | plaatmateriaal | 1 x 1 stuk(s) | 1 | mm1 | 1 t/m 4 |

| <b>Bron</b> | plaatmateriaal |
| <b>Locatie</b> | deur tussen kantoor en werkplaats |
| <b>Analyseresultaten</b> | 30-60 m/m % chrysotiel |
| <b>Binding</b> | niet hechtgebonden |
| <b>Mate van verweerdheid</b> | niet verweerd |
| <b>Mate van beschadiging</b> | niet beschadigd |
| <b>Risicoklasse</b> | 1 |
| Foto 1 Foto voor bron plaatmateriaal | Foto 2 Foto voor bron plaatmateriaal |
| Foto 3 Foto voor bron plaatmateriaal | Foto 4 Foto voor bron plaatmateriaal |

Wij adviseren u om de sanering van de asbesthoudende materialen door een hiervoor gecertificeerd (SCA-procescertificaat) deskundig asbestverwijderingsbedrijf te laten uitvoeren.

| <b>Verwijderingsmethode</b> | in geheel verwijderen |
| <b>Urgentie</b> | sanering voorafgaand aan sloop of verbouwing |

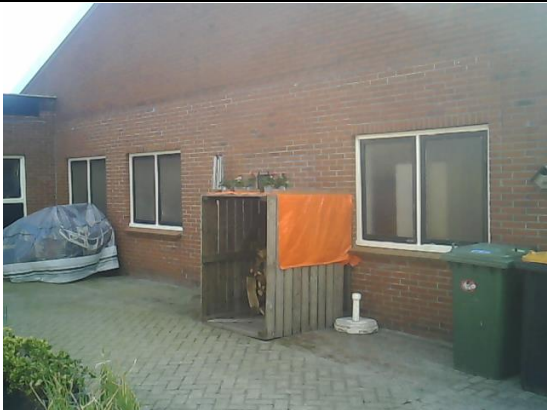
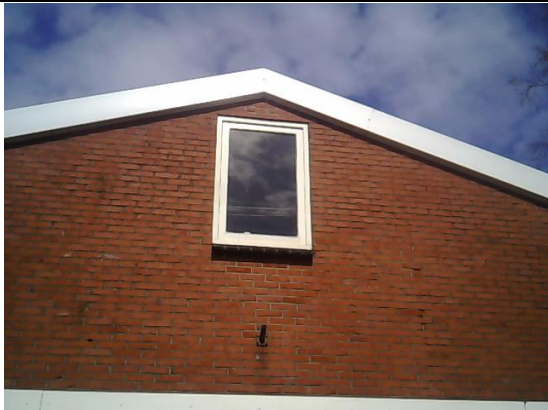
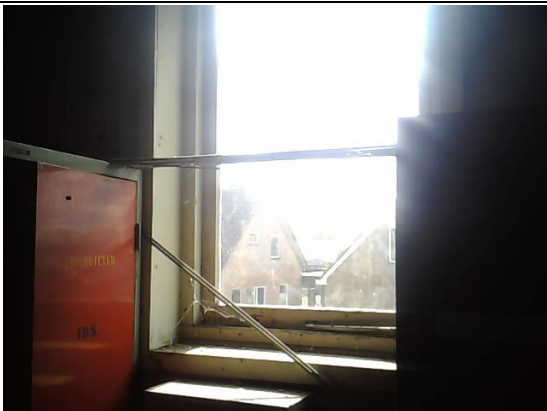
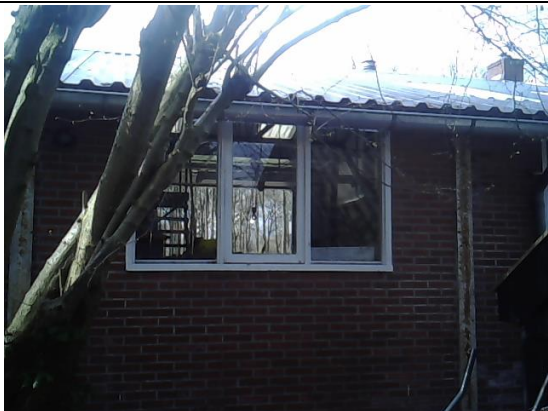
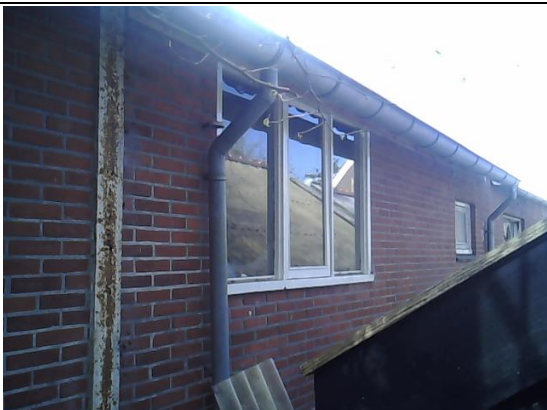
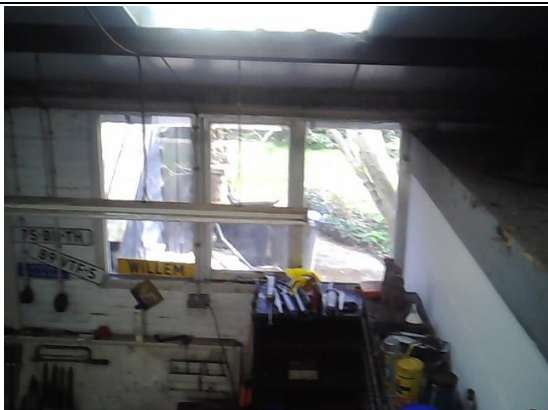
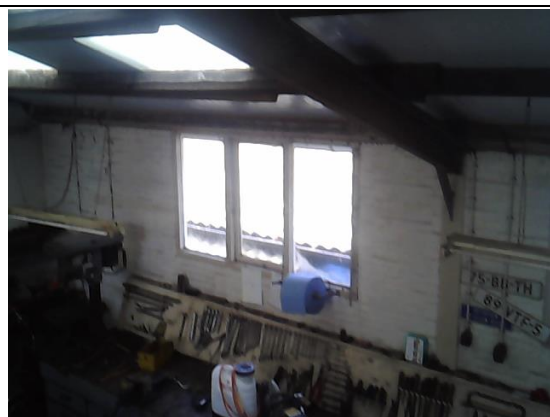
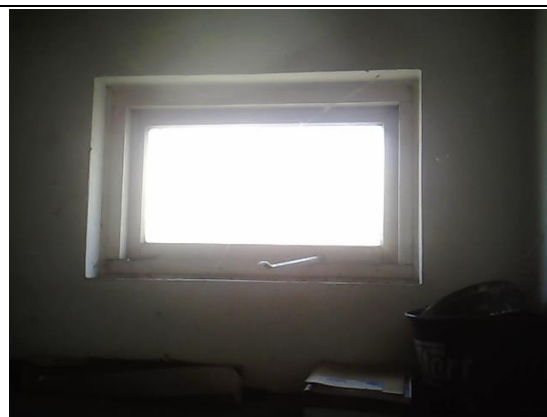
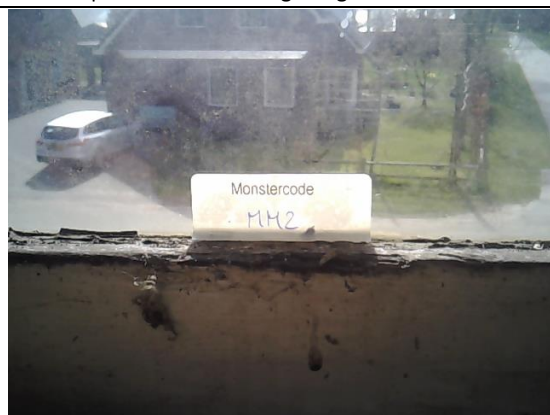
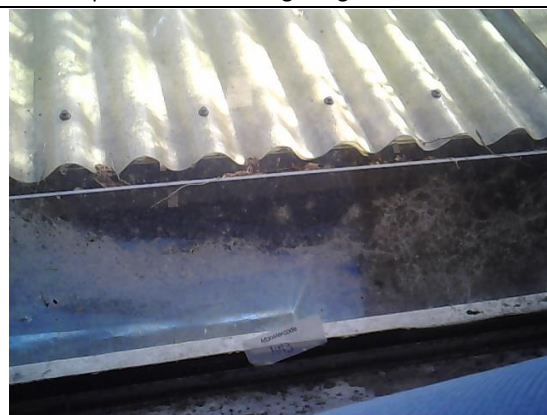
| Bron | Ruimte | Toepassing | Monster | Foto |
|---|---|---|---|---|
| 2 | kozijnen met enkelglas | beglazingskit | mm2 en mm3 | 5 t/m 14 |

| <b>Analyseresultaten</b> | mm2:<br>< 0.1 m/m % (niet aantoonbaar) geen asbest<br>mm3:<br>< 0.1 m/m % (niet aantoonbaar) geen asbest |
| Foto 5 Foto voor bron beglazingskit | Foto 6 Foto voor bron beglazingskit |
| Foto 7 Foto voor bron beglazingskit | Foto 8 Foto voor bron beglazingskit |
| Foto 9 Foto voor bron beglazingskit | Foto 10 Foto voor bron beglazingskit |

Foto 11 | Foto voor bron beglazingskit

Foto 12 | Foto voor bron beglazingskit

Foto 13 | Foto voor bron beglazingskit

Foto 14 | Foto voor bron beglazingskit

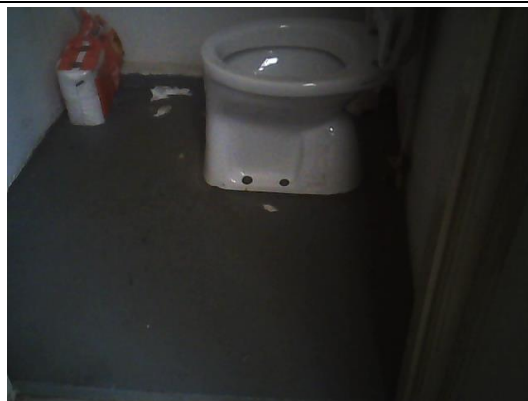
| Locatie | Materiaal | Reden beperking | Aanvullend onderzoek noodzakelijk |
|---|---|---|---|
| onder de direct op het zand gestorte begane grondvloer | rioleringsbuis | zonder de vloer te verwijderen is geen inspectie mogelijk, zover nu waarneembaar zijn de afvoerbuizen van pvc | nee |

Riolering van de toilet en oude douche ter plaatse van de oude werkplaats, zie uitsluitingen

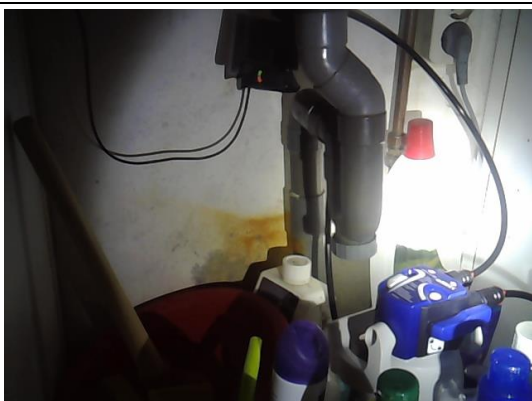
Inspectie achter keukenblok, geen verdachte materialen aangetroffen. Het verloop van de riolering is niet bekend geworden, zie uitsluitingen

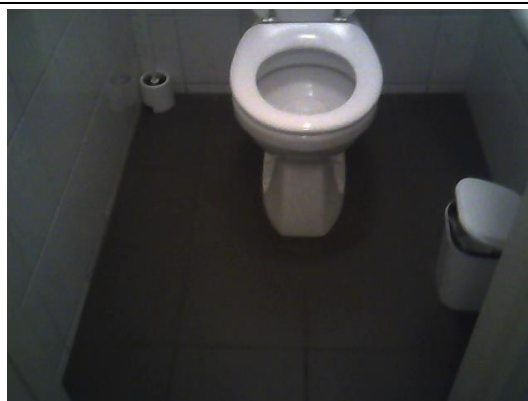
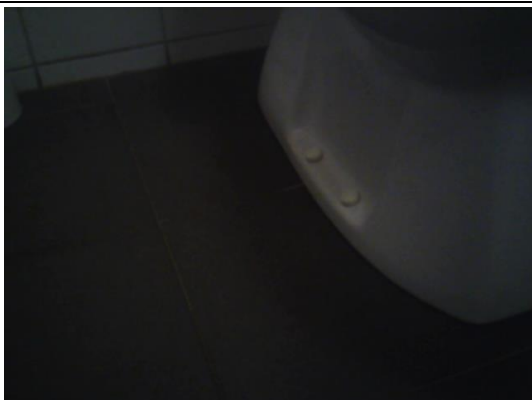
Toiletten in het kantoorgedeelte, zie uitsluitingen voor de riolering

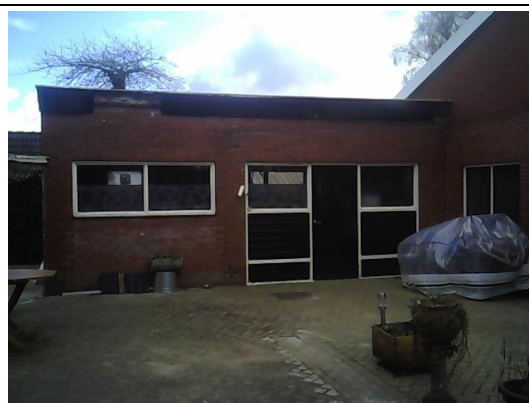
| Locatie | Materiaal | Reden beperking | Aanvullend onderzoek noodzakelijk |
|---|---|---|---|
| belendende bebouwing | beglazingskit | de schuur waarin de kozijnen zijn plaatst maakt geen onderdeel uit van het onderzoek | n.v.t. |

Aangrenzende schuur op perceel van de buren. Dit valt buiten de opdracht/onderzoeksgebied  
De beglazingskit in de kozijnen van de schuur valt buiten het onderzoeksgebied, zie materiaal buiten toepassingsgebied

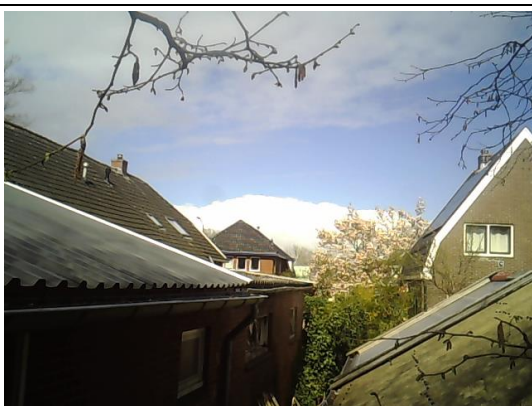
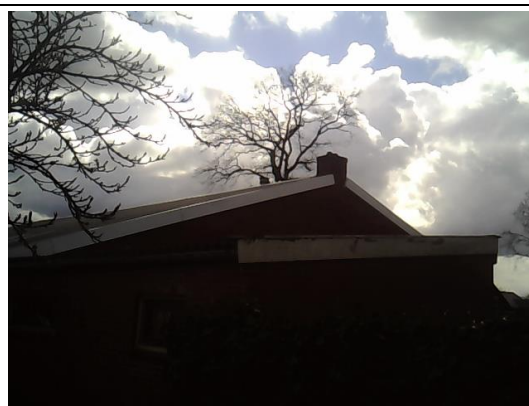
| Locatie | Materiaal | Reden beperking | Aanvullend onderzoek noodzakelijk |
|---|---|---|---|
| belendende bebouwing | golfplaten | de schuur waarop de asbestverdachte platen zijn gemonteerd maakt geen onderdeel uit van het onderzoek | n.v.t. |

Dakplaten op dak van schuur buiten onderzoeksgebied, zie materiaal buiten toepassingsgebied
