## Asbestinventarisatie ter plaatse van Stationsstraat 3A te Eext

| Opdrachtgever | VBM Ontwikkeling |
| Autorisatiedatum | 28 april 2021 |
| Projectnummer | 20300886-1 |

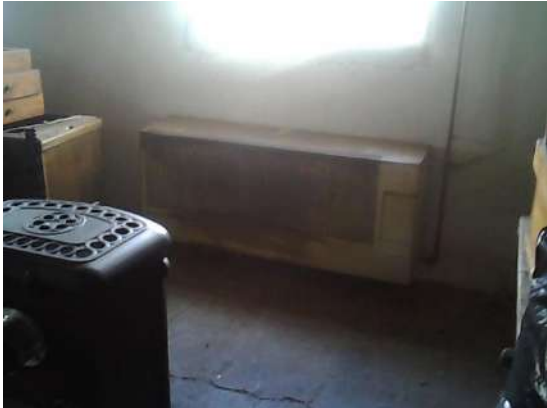
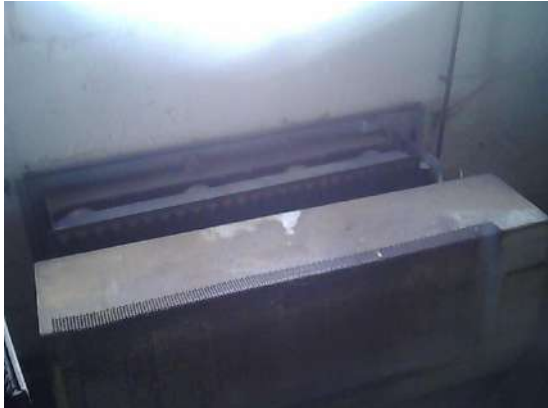
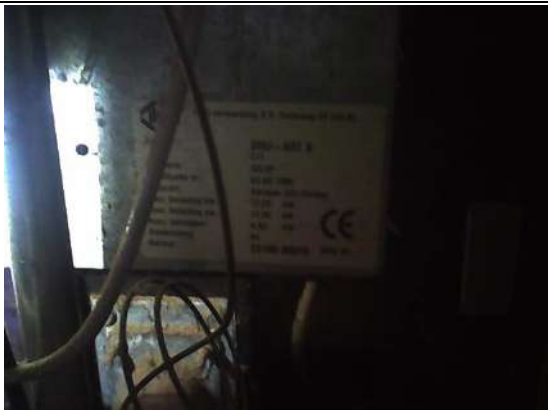
| De gevelkachel, van het merk Dru, verkeert in goede staat. Volgens het Intechnum Handboek Asbest is de gevelkachel asbestvrij. Verdere maatregelen zijn niet van toepassing. | |
| Foto 1 Foto voor bron gevelkachel | Foto 2 Foto voor bron gevelkachel |
| Foto 3 Foto voor bron gevelkachel | Foto 4 Foto voor bron gevelkachel |

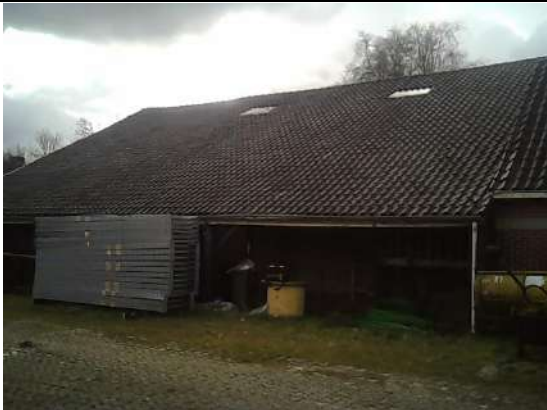
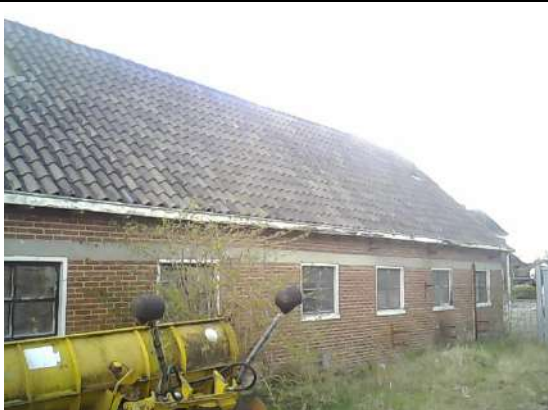
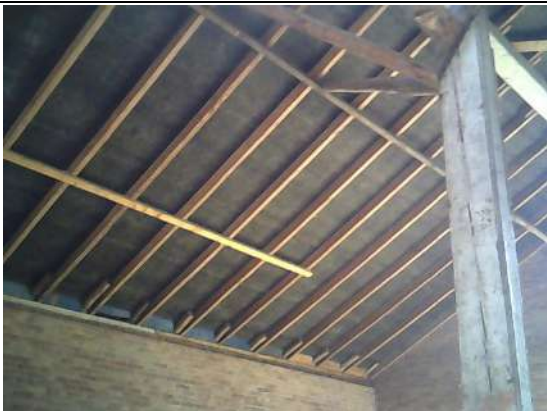
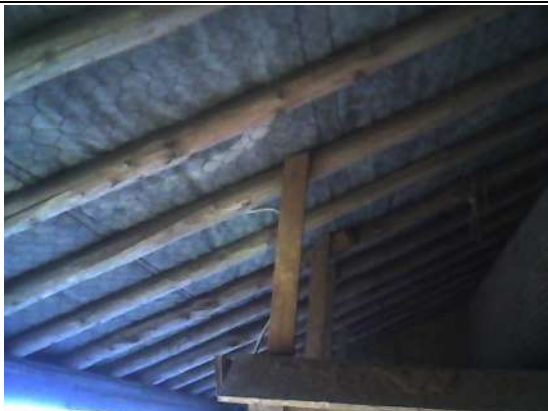
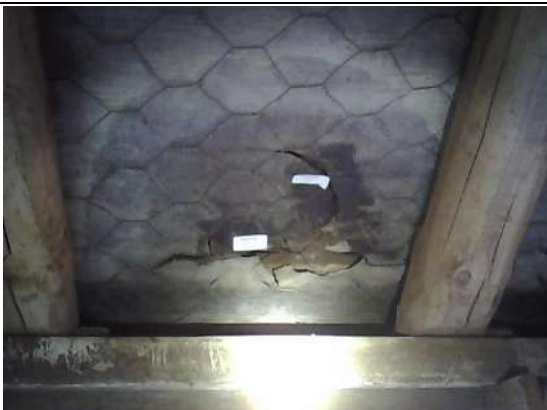
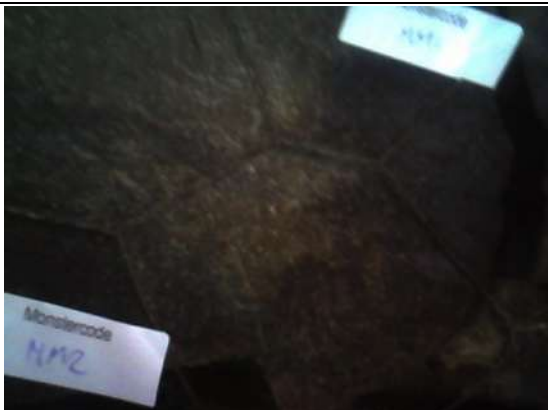
| <b>Analyseresultaten</b> | mm1:<br><0.1 m/m % (niet aantoonbaar) Geen Asbest<br>mm2:<br><0.1 m/m % (niet aantoonbaar) Geen Asbest |
| Foto 5 Foto voor bron dakleer | Foto 6 Foto voor bron dakleer |
| Foto 7 Foto voor bron dakleer | Foto 8 Foto voor bron dakleer |
| Foto 9 Foto voor bron dakleer | Foto 10 Foto voor bron dakleer |

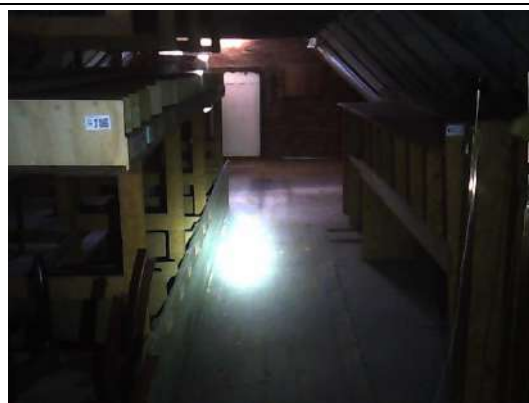
Inspectie op zolder van schuur 1, geen verdachte materialen aangetroffen

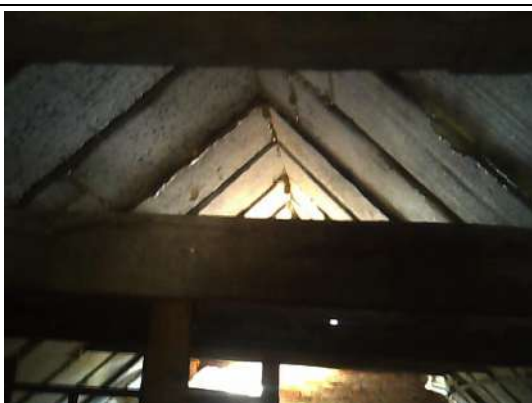
Inspectie op zolder van schuur 1, geen verdachte materialen aangetroffen

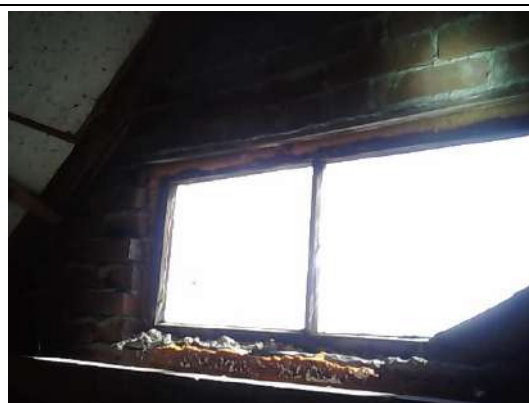
Kozijn op zolder van schuur 1 met stopverf, niet verdacht

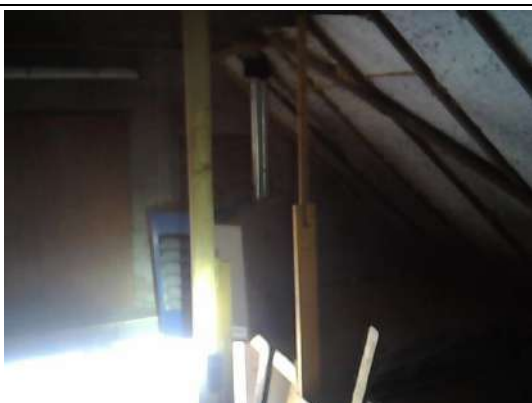
Heater op de zolder van schuur 1, niet verdacht

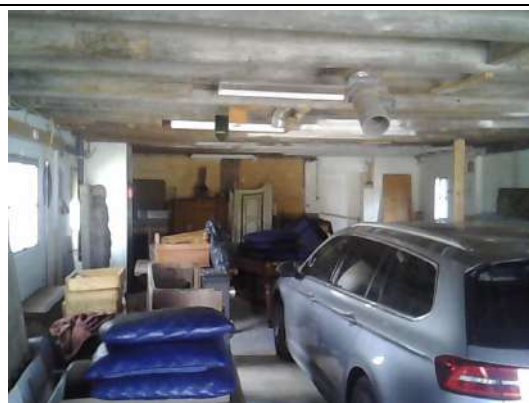
Inspectie aan binnenzijde van schuur 1, geen verdachte materialen aangetroffen

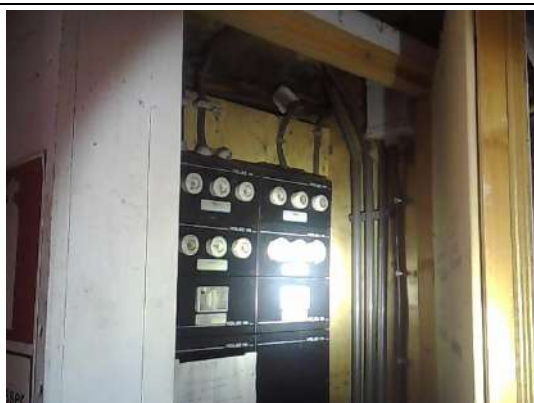
Inspectie in de meterkast in schuur 1, geen verdachte materialen aangetroffen

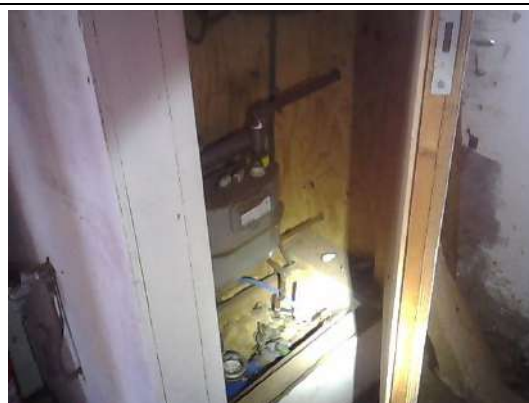
Inspectie in de meterkast in schuur 1, geen verdachte materialen aangetroffen

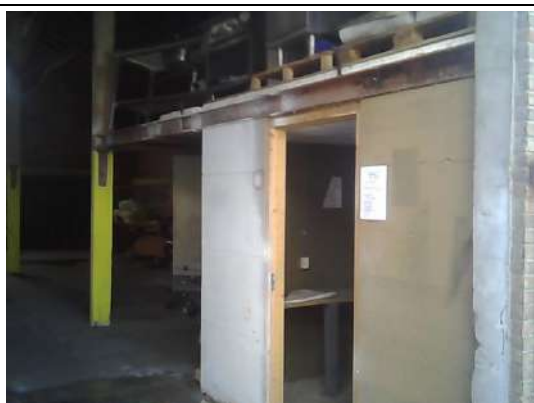
Inspectie va binnenzijde van schuur 2, geen verdachte materialen aangetroffen

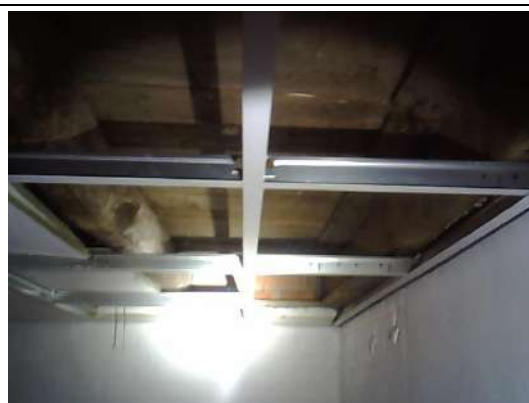
Inspectie va binnenzijde van schuur 2, geen verdachte materialen aangetroffen

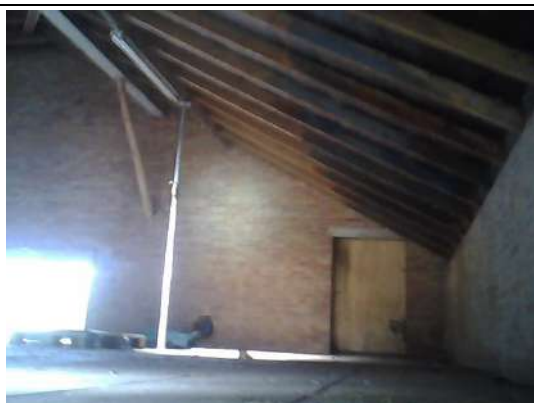
Inspectie aan binnenzijde van schuur 2, geen verdachte materialen aangetroffen

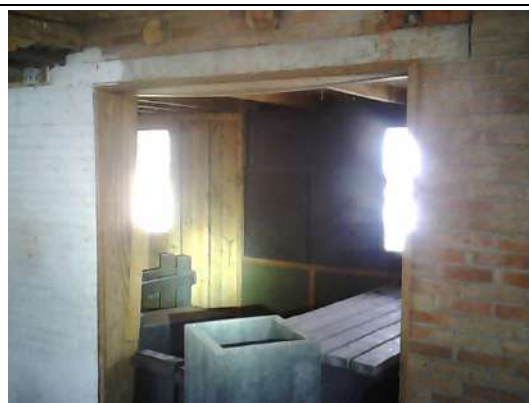
Inspectie aan binnenzijde van schuur 2, geen verdachte materialen aangetroffen

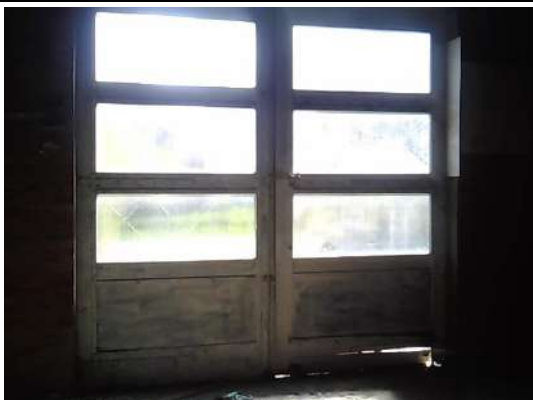
Kozijnen in zithoek tussen schuur 1 en afdak, geen verdachte materialen aangetroffen

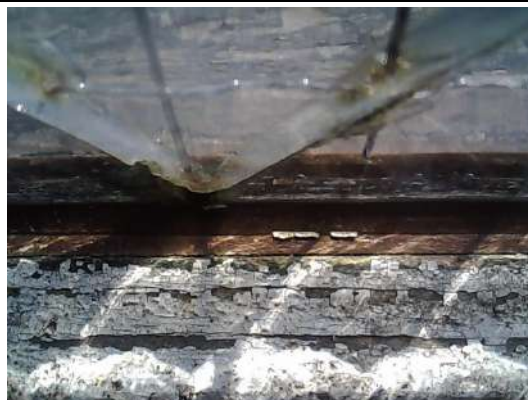
Kozijnen in zithoek tussen schuur 1 en afdak, geen verdachte materialen aangetroffen

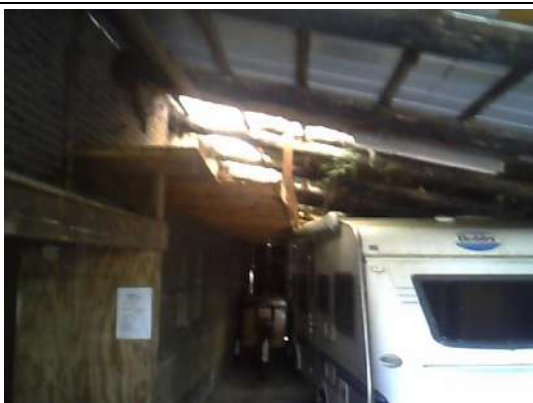
Inspectie aan binnenzijde van aanbouw, geen verdachte materialen aangetroffen

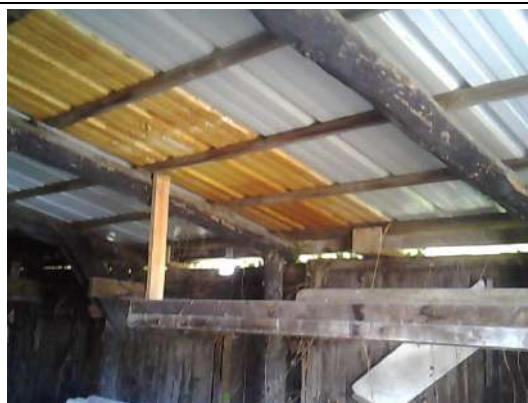
Inspectie aan binnenzijde van aanbouw, geen verdachte materialen aangetroffen

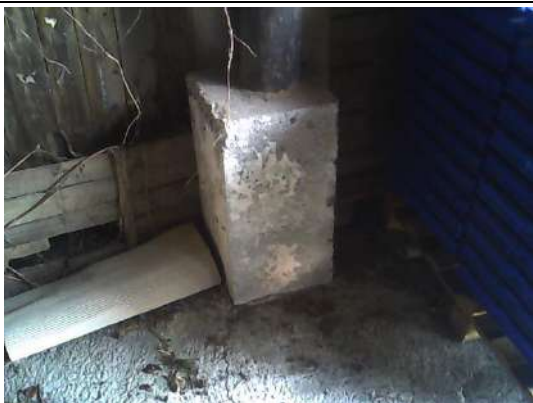
Inspectie aan binnenzijde van aanbouw, geen verdachte materialen aangetroffen

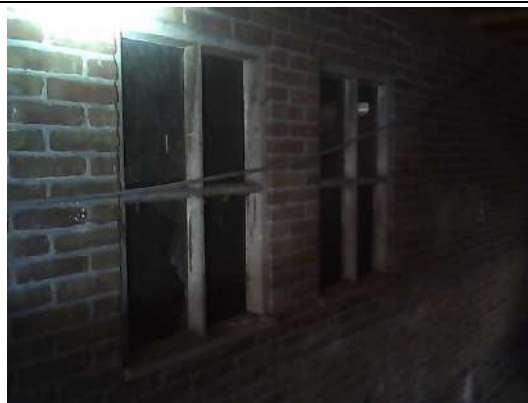
Betonnen kozijnen met stopverf in muur tussen schuur 2 en aanbouw, niet verdacht

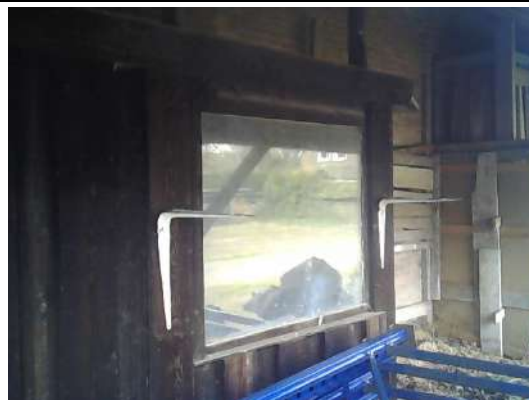
Kozijn zonder beglazingskit, niet verdacht

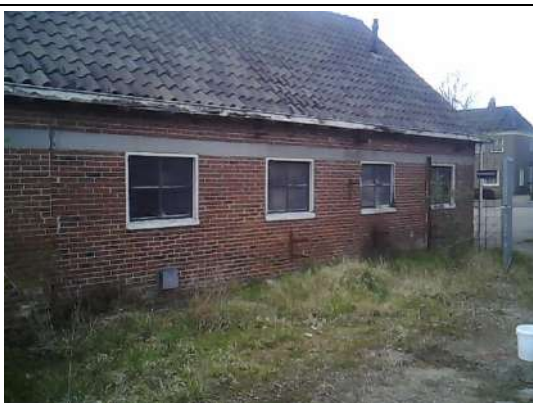
Kozijnen in buitengevel van schuur 1 met zachte beglazingskit of stopverf, niet verdacht

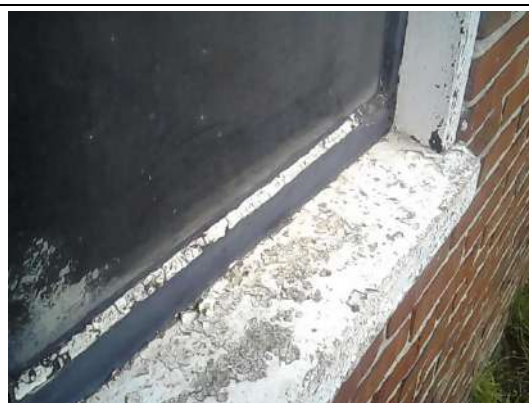
Kozijnen in buitengevel van schuur 1 met stopverf, niet verdacht

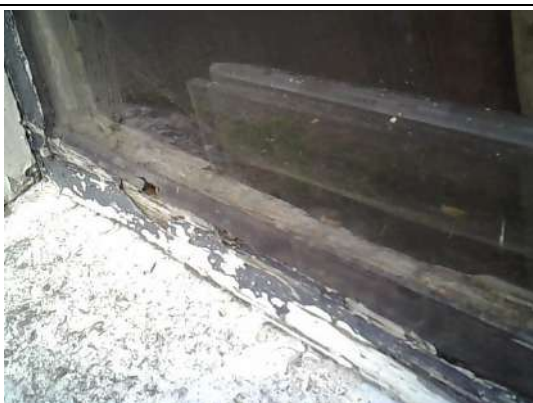
Kozijnen in buitengevel van schuur 1 met zachte beglazingskit, niet verdacht

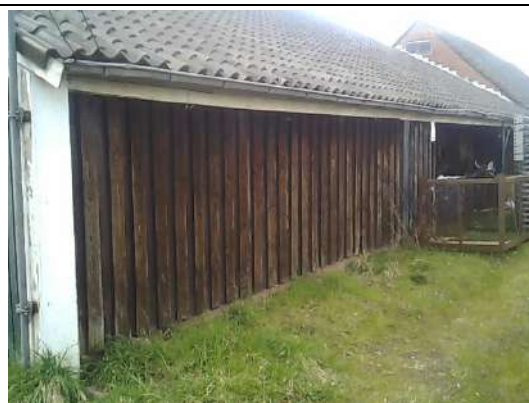
Inspectie van het maaiveld ter plaatse van de garage, geen verdachte materialen aangetroffen

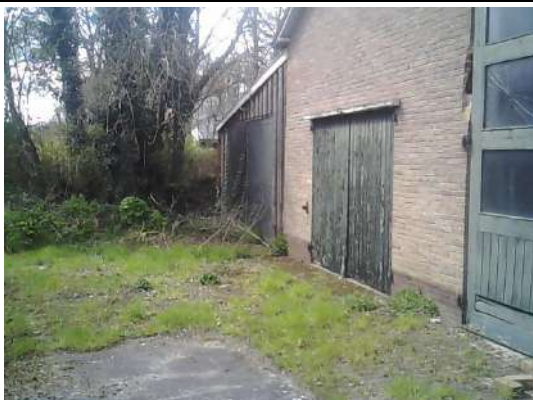
Inspectie van het maaiveld aan de achterzijde van schuur 2 en aanbouw, geen verdachte materialen aangetroffen

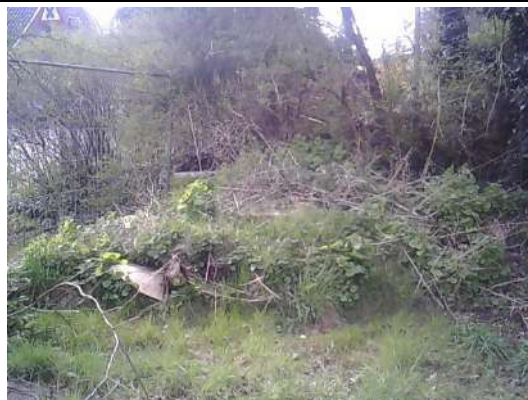
Inspectie van het maaiveld aan de achterzijde van schuur 2 en aanbouw, geen verdachte materialen aangetroffen

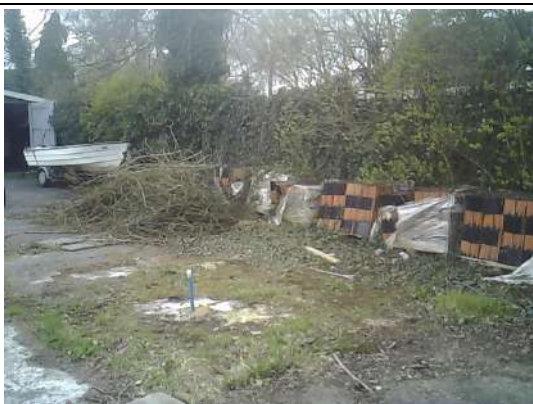
Inspectie van het maaiveld aan de voorzijde van schuur 2 en aanbouw, geen verdachte materialen aangetroffen

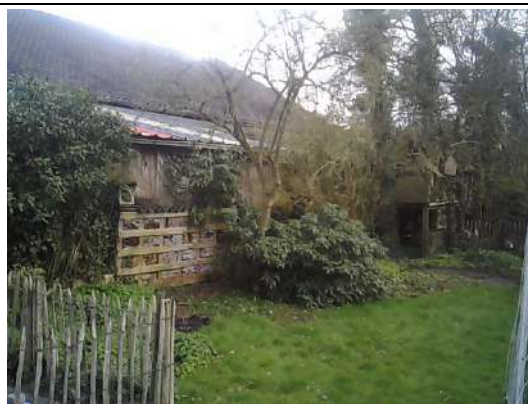
Inspectie van de buitenzijde van de aanbouw vanaf het perceel van nr. 5, geen verdachte materialen aangetroffen

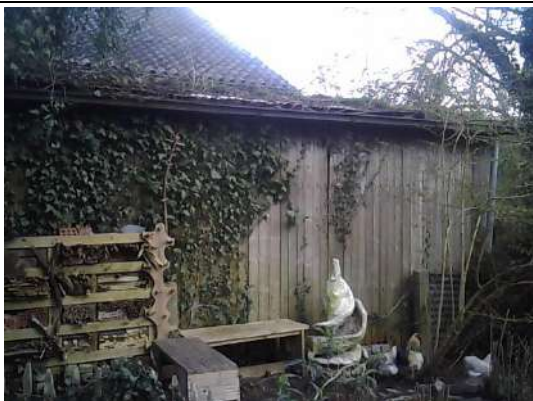
Inspectie van de buitenzijde van de aanbouw vanaf het perceel van nr. 5, geen verdachte materialen aangetroffen

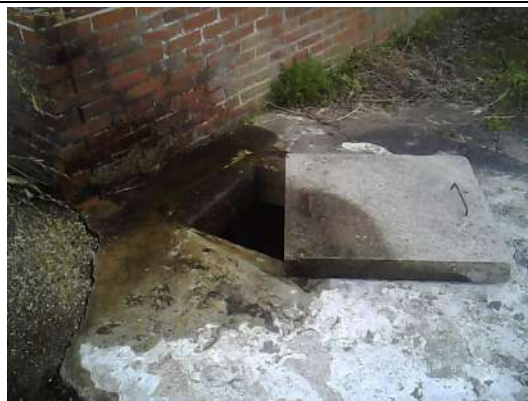
Inspectie van de waterput naast schuur 1, geen verdachte materialen aangetroffen

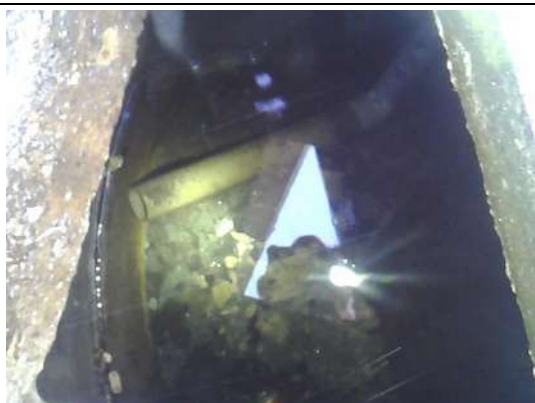
Inspectie van de waterput naast schuur 1, geen verdachte materialen aangetroffen
