## Asbestinventarisatie ter plaatse van Kampstraat 1 te Eext

| Opdrachtgever | VBM Ontwikkeling |
| Projectnummer | 20300886-2 |

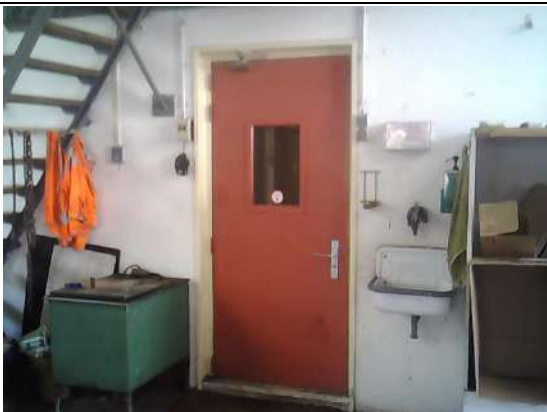
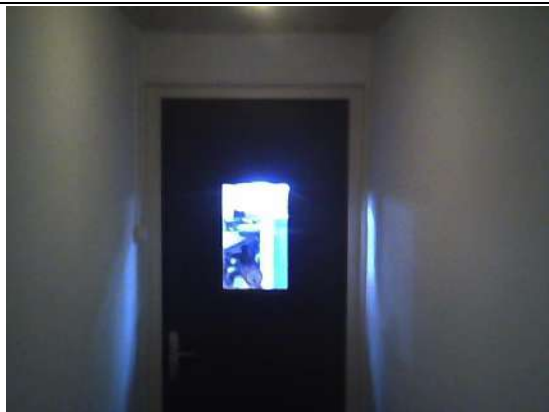
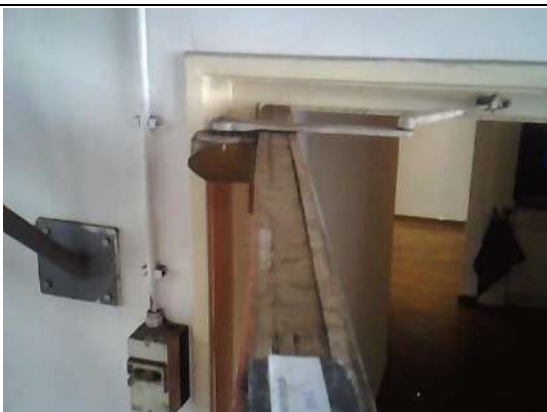
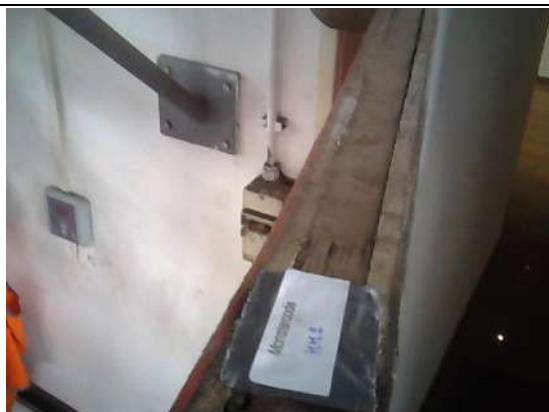
| Bron | Ruimte | Toepassing | Hoeveelheid | Risicoklasse | Monster | Foto |
|---|---|---|---|---|---|---|
| 1 | deur tussen kantoor en werkplaats | plaatmateriaal | 1 x 1 stuk(s) | 1 | mm1 | 1 t/m 4 |

| <b>Analyseresultaten</b> | 30-60 m/m % chrysotiel |
| <b>Binding</b> | niet hechtgebonden |
| <b>Mate van beschadiging</b> | niet beschadigd |
| Foto 1 Foto voor bron plaatmateriaal | Foto 2 Foto voor bron plaatmateriaal |
| Foto 3 Foto voor bron plaatmateriaal | Foto 4 Foto voor bron plaatmateriaal |

Wij adviseren u om de sanering van de asbesthoudende materialen door een hiervoor gecertificeerd (SCA-procescertificaat) deskundig asbestverwijderingsbedrijf te laten uitvoeren.

| <b>Verwijderingsmethode</b> | in geheel verwijderen |
| <b>Urgentie</b> | sanering voorafgaand aan sloop of verbouwing |

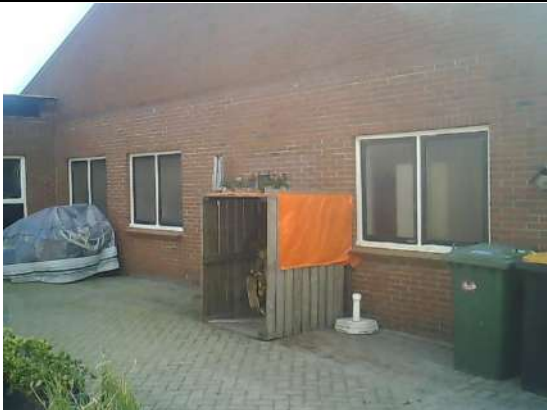
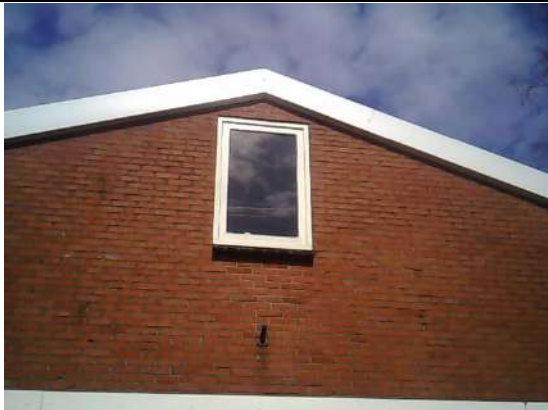
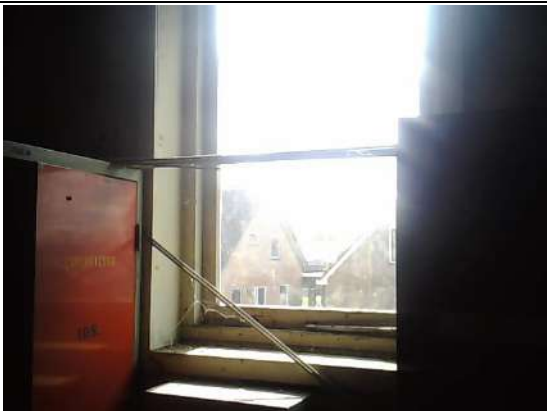
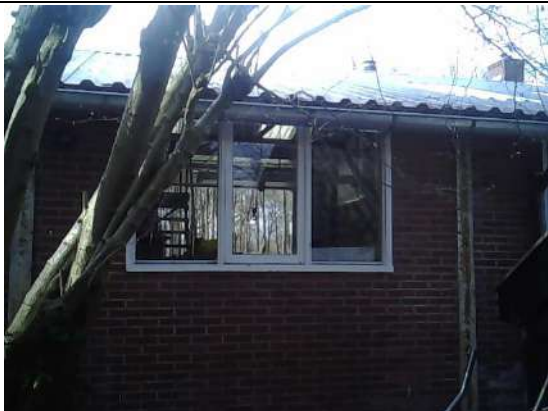
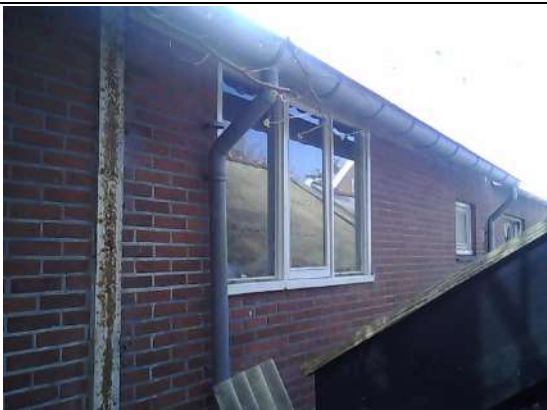
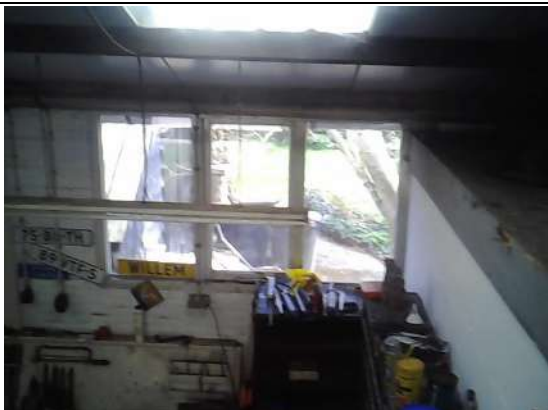
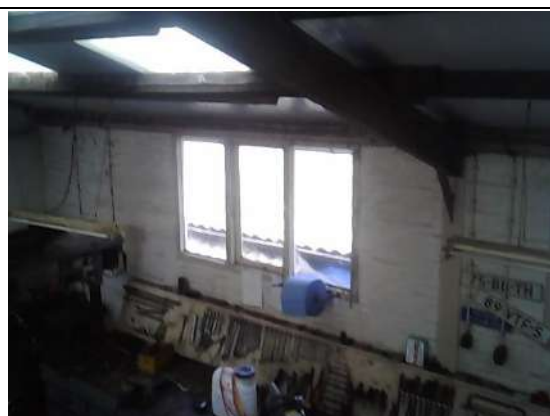
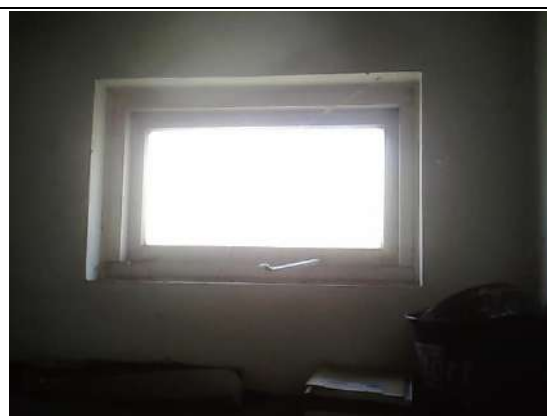
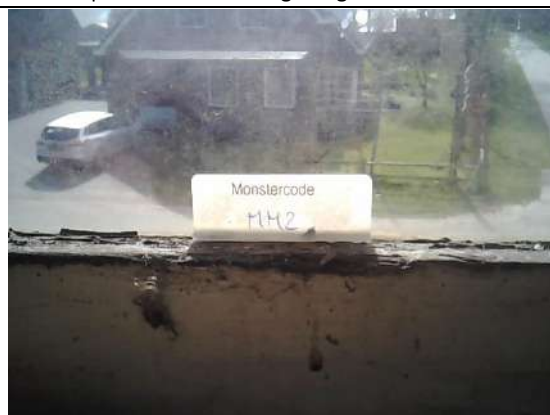
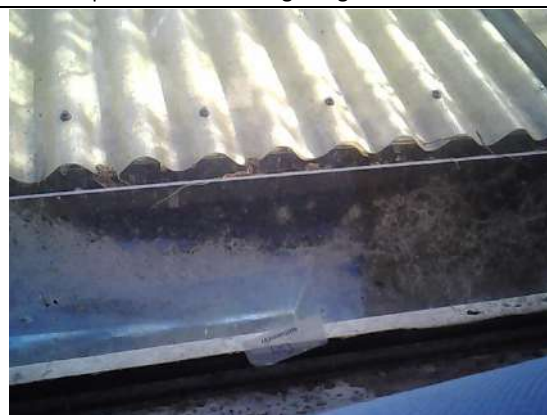
| Bron | Ruimte | Toepassing | Monster | Foto |
|---|---|---|---|---|
| 2 | kozijnen met enkelglas | beglazingskit | mm2 en mm3 | 5 t/m 14 |

| <b>Analyseresultaten</b> | mm2:<br>< 0.1 m/m % (niet aantoonbaar) geen asbest<br>mm3:<br>< 0.1 m/m % (niet aantoonbaar) geen asbest |
| Foto 5 Foto voor bron beglazingskit | Foto 6 Foto voor bron beglazingskit |
| Foto 7 Foto voor bron beglazingskit | Foto 8 Foto voor bron beglazingskit |
| Foto 9 Foto voor bron beglazingskit | Foto 10 Foto voor bron beglazingskit |

Foto 11 | Foto voor bron beglazingskit

Foto 12 | Foto voor bron beglazingskit

Foto 13 | Foto voor bron beglazingskit

Foto 14 | Foto voor bron beglazingskit

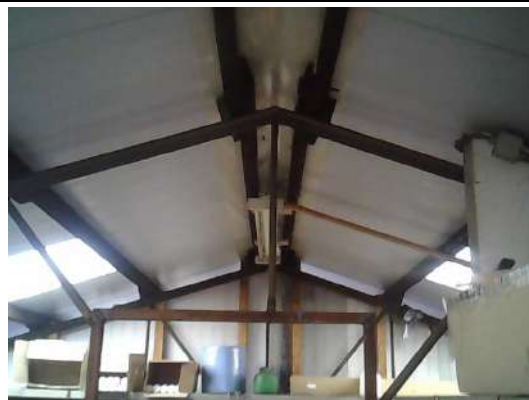
Dakconstructie met nieuwe damwand dakplaten, niet verdacht

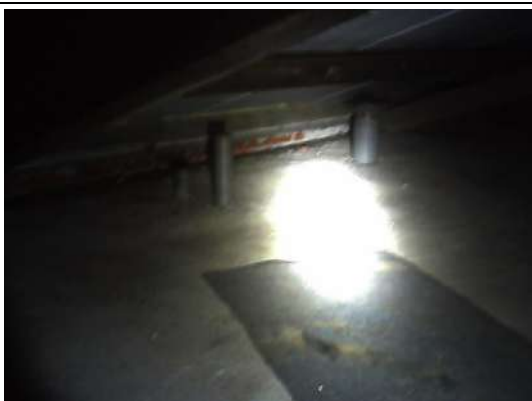
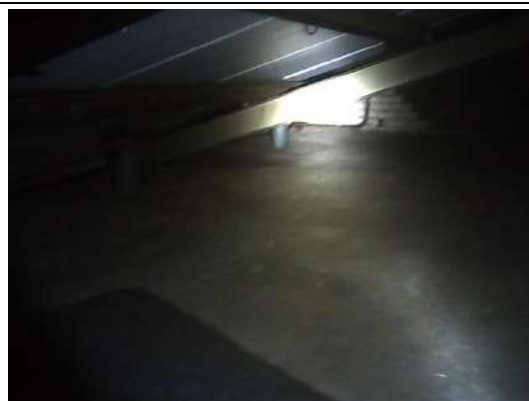
De ontluichtingsbuizen op de zolder boven de toiletgroep zijn van pvc, niet verdacht

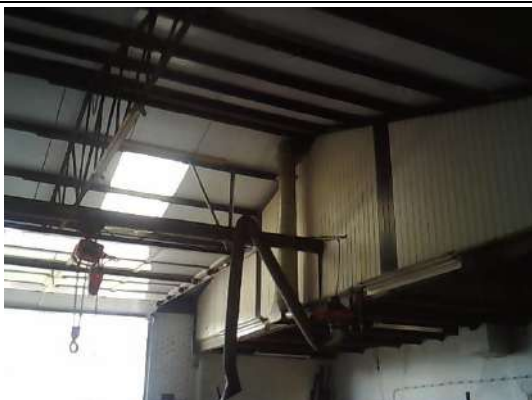
Dakconstructie met nieuwe damwand dakplaten, niet verdacht

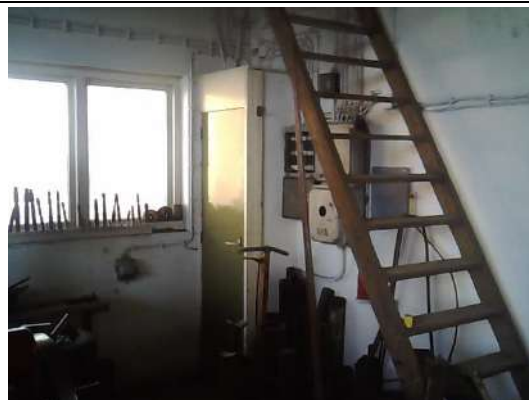
Inspectie van de meterkast ter plaatse van de werkplaats, geen verdachte materialen aangetroffen

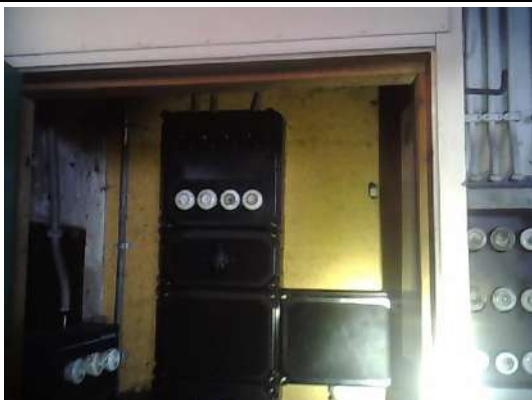
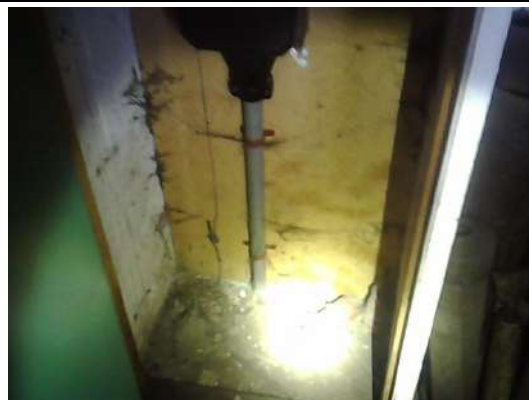
Inspectie van de binnenzijde van de meterkast ter plaatse van de werkplaats, geen verdachte materialen aangetroffen

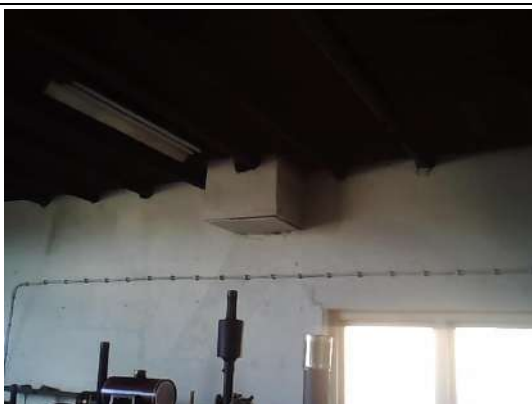
Onderzijde van een gemetseld rookkanaal ter plaatse van de werkplaats, geen verdachte materialen aangetroffen

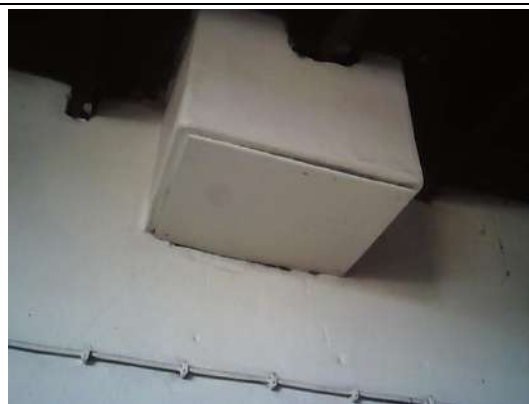
Het plaat materiaal aan de onderzijde van het gemetselde rookkanaal is van hout.

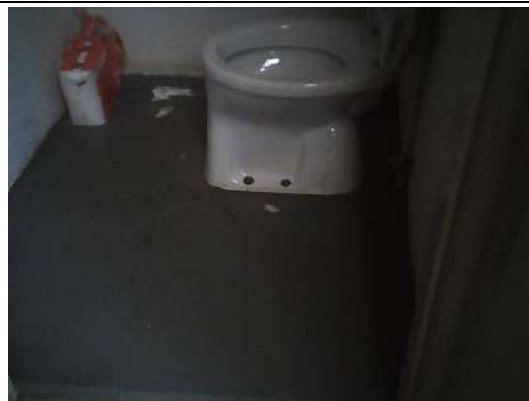
| Locatie | Materiaal | Reden beperking | Aanvullend onderzoek noodzakelijk |
|---|---|---|---|
| onder de direct op het zand gestorte begane grondvloer | rioleringsbuis | zonder de vloer te verwijderen is geen inspectie mogelijk, zover nu waarneembaar zijn de afvoerbuizen van pvc | nee |

Riolering van de toilet en oude douche ter plaatse van de oude werkplaats, zie uitsluitingen

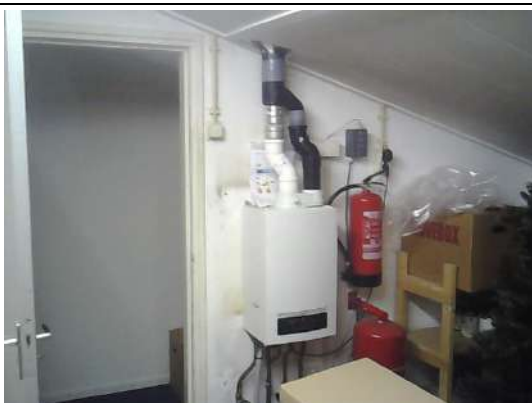
Cv-ketel in archiefruimte op zolder, niet verdacht

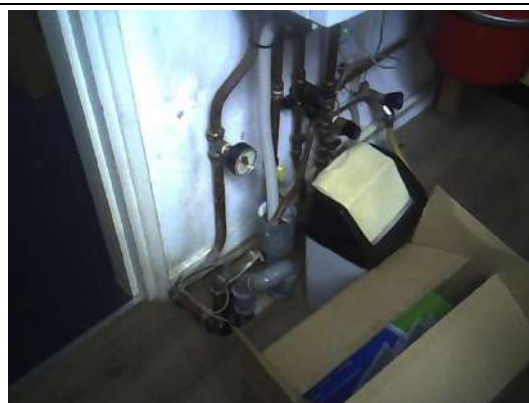
Leidingwerk onder cv-ketel, geen verdachte materialen aangetroffen

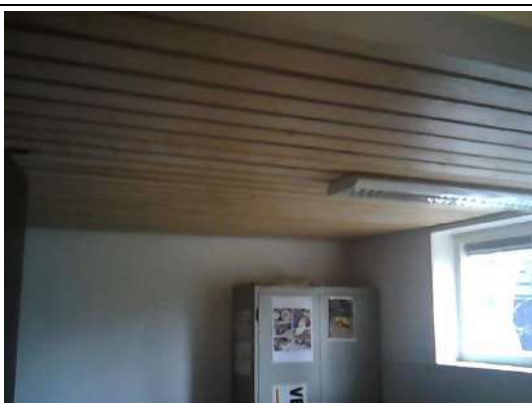
Plafonds in kantoren, niet verdacht

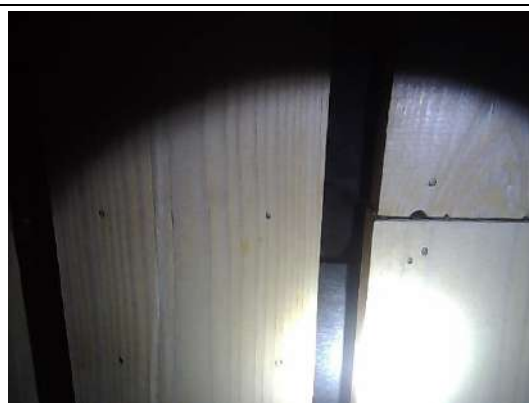
Vilt achter aftimmering van plafonds, niet verdacht

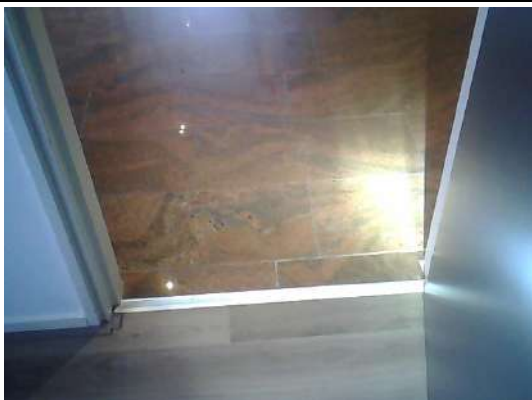
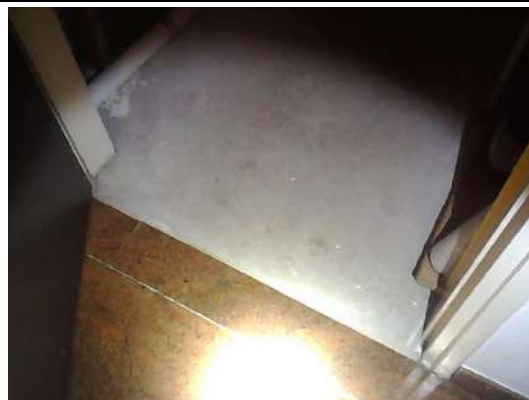
Inspectie van de vloeren in het kantoorgedeelte, geen verdachte materialen aangetroffen

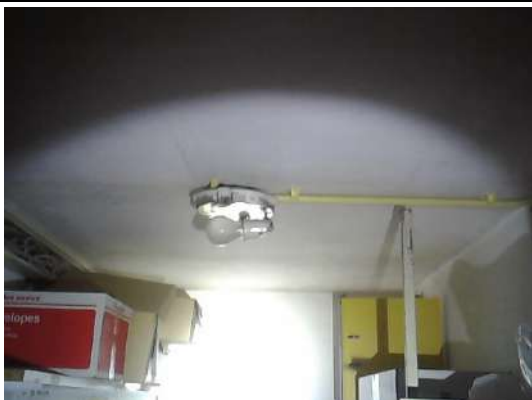
De overige plafonds zijn van beton, niet verdacht

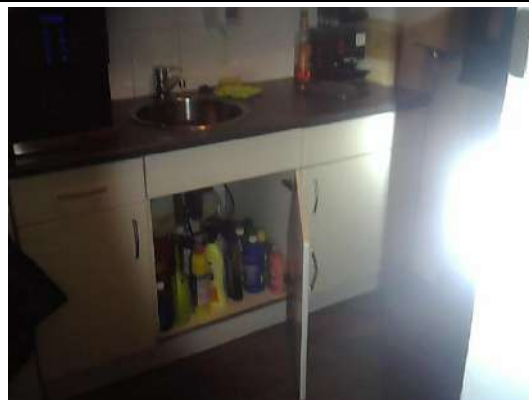
Inspectie achter keukenblok, geen verdachte materialen aangetroffen

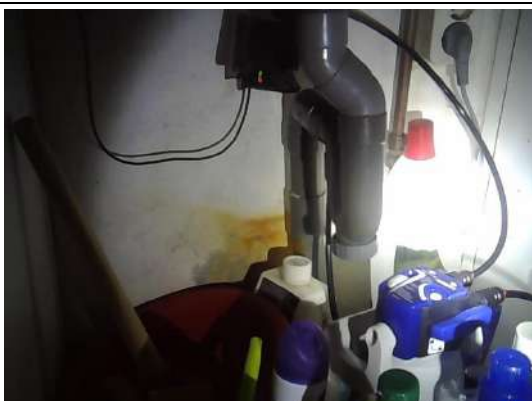
Inspectie achter keukenblok, geen verdachte materialen aangetroffen. Het verloop van de riolering is niet bekend geworden, zie uitsluitingen

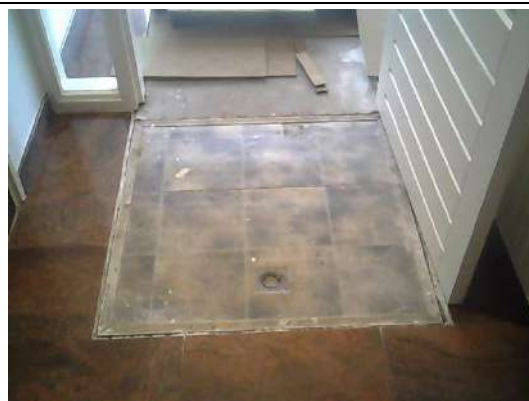
Het vloerluik in de hal is van hout, niet verdacht

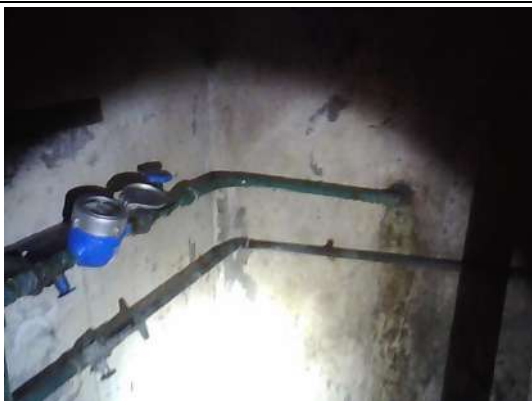
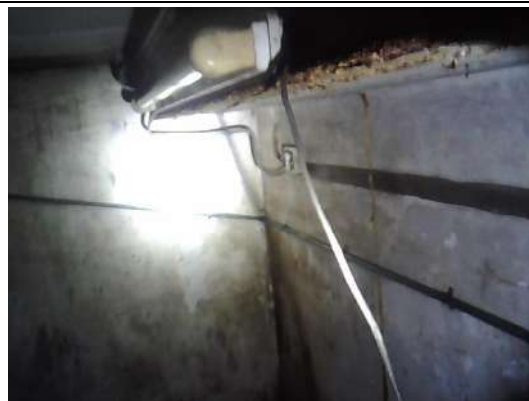
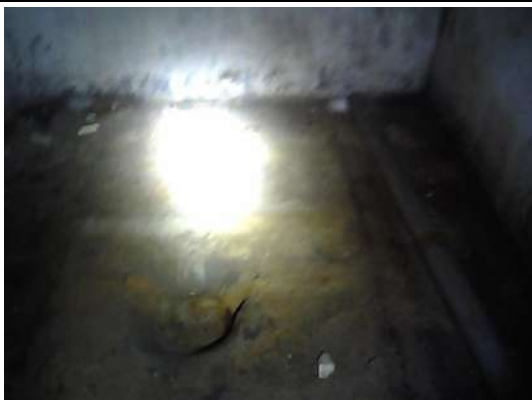
Inspectie in de ruime watermeterput, geen verdachte materialen aangetroffen

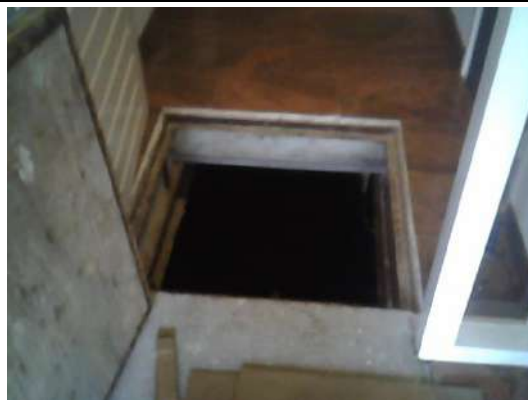
Inspectie van de vloer ter plaatse van het vloerluik, geen verdachte materialen aangetroffen

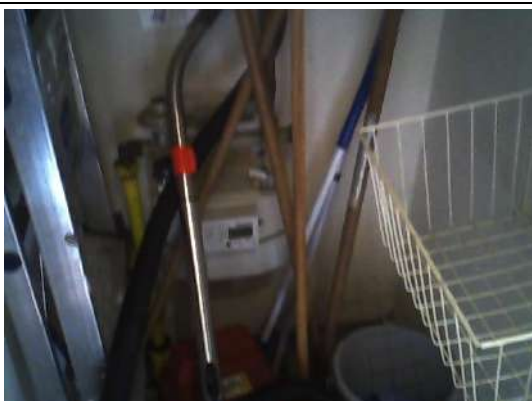
Inspectie in werkkast / gasmeterruimte, geen verdachte materialen aangetroffen

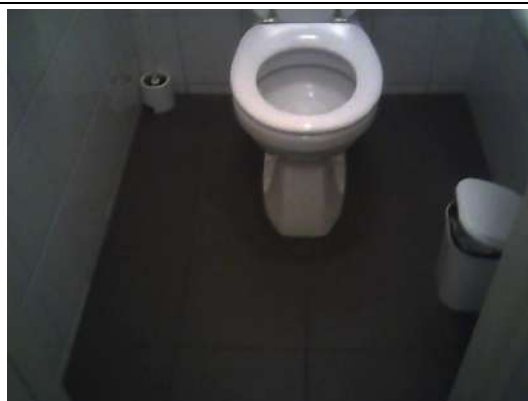
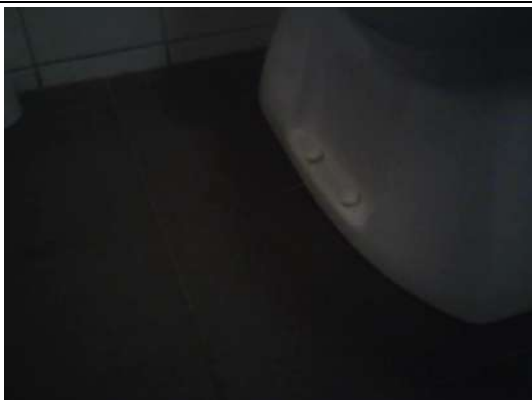
Toiletten in het kantoorgedeelte, zie uitsluitingen voor de riolering

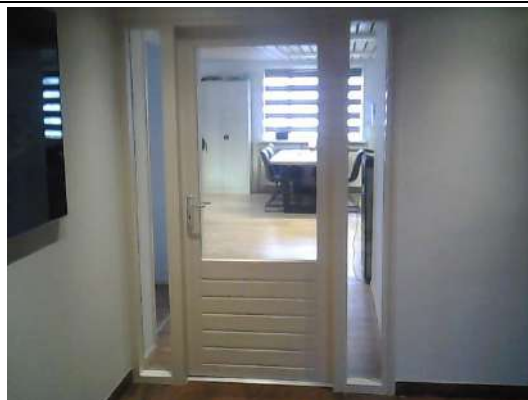
Binnenkozijnen met enkelglas, niet verdacht

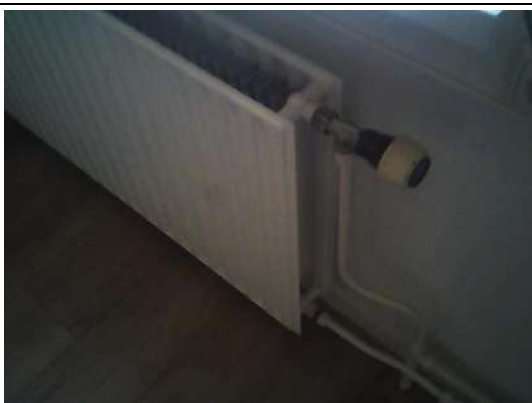
De radiatoren in het pand zijn gelast, niet verdacht

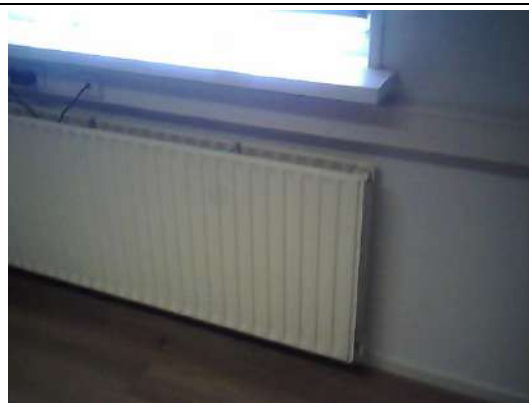
De vensterbanken zijn van hout

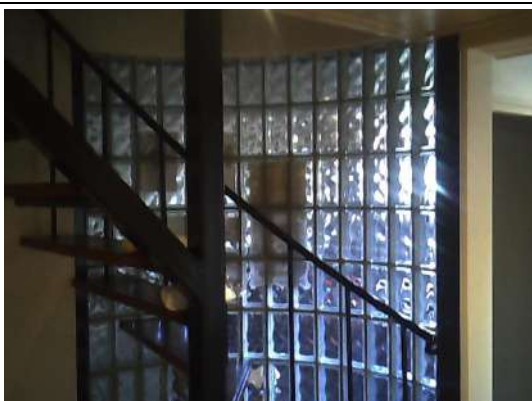
Muur met een deel glazen bouwstenen, geen verdachte materialen aangetroffen

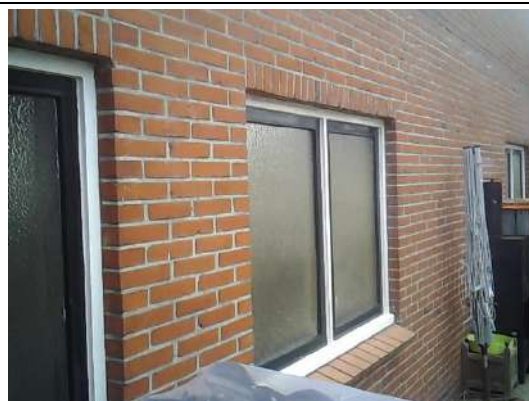
Inspectie van de buitengevels, geen verdachte materialen aangetroffen

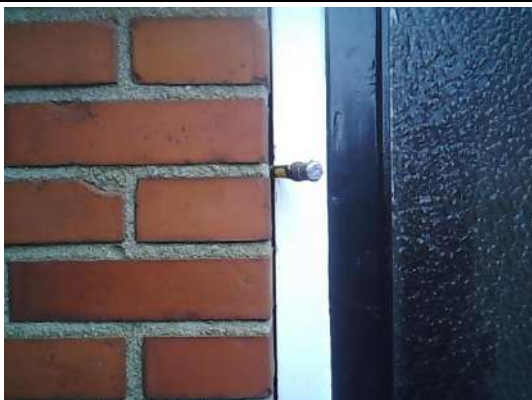
Inspectie van de spouwmuren, geen verdachte materialen aangetroffen

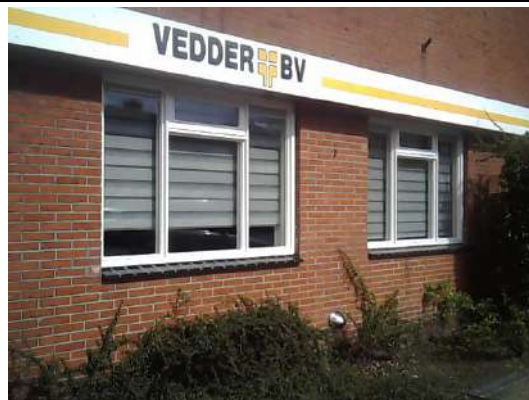
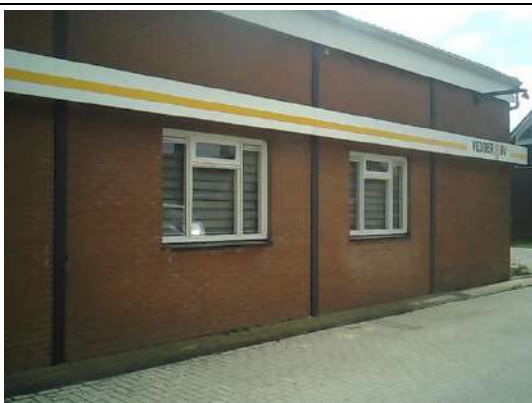
De kozijnen van het kantoorgedeelte zijn nieuw geplaatst met dubbelglas, niet verdacht

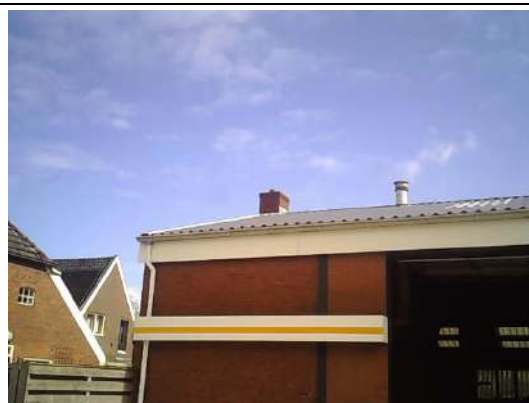
De schoorsteen boven het gemetselde rookkanaal is voorzien van gres buismateriaal, niet verdacht

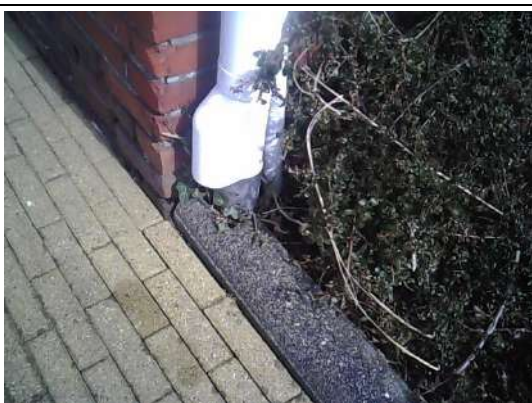
De hemelwaterafvoeren zijn van pvc

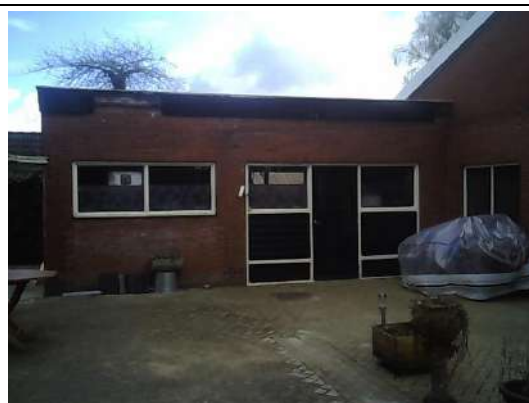
| Locatie | Materiaal | Reden beperking | Aanvullend onderzoek noodzakelijk |
|---|---|---|---|
| belendende bebouwing | beglazingskit | de schuur waarin de kozijnen zijn plaatst maakt geen onderdeel uit van het onderzoek | n.v.t. |

Aangrenzende schuur op perceel van de burens. Dit valt buiten de opdracht/onderzoeksgebied  
De beglazingskit in de kozijnen van de schuur valt buiten het onderzoeksgebied, zie materiaal buiten toepassingsgebied

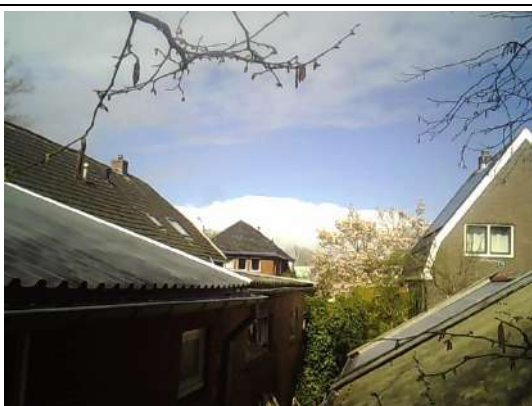
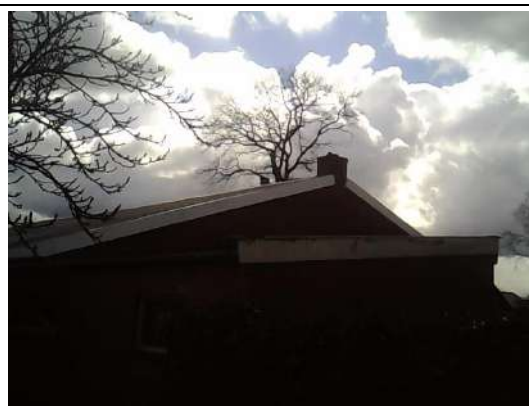
| Locatie | Materiaal | Reden beperking | Aanvullend onderzoek noodzakelijk |
|---|---|---|---|
| belendende bebouwing | golfplaten | de schuur waarop de asbestverdachte platen zijn gemonteerd maakt geen onderdeel uit van het onderzoek | n.v.t. |

Dakplaten op dak van schuur buiten onderzoeksgebied, zie materiaal buiten toepassingsgebied
