## Rapport 16-1250

Object: Twee beuken, een gewone en een rode

Locatie: Dorpskerk  
Brink 8  
9461 AS Gieten

Doelstelling: Randvoorwaardenanalyse uitbreidingsplan

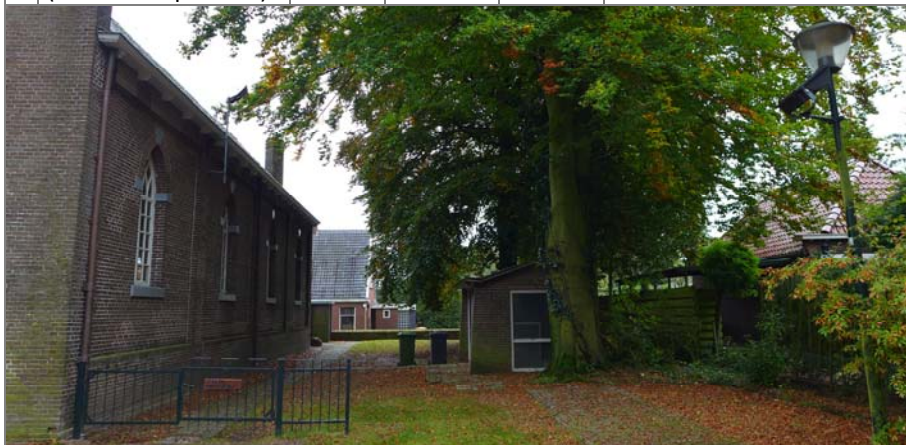
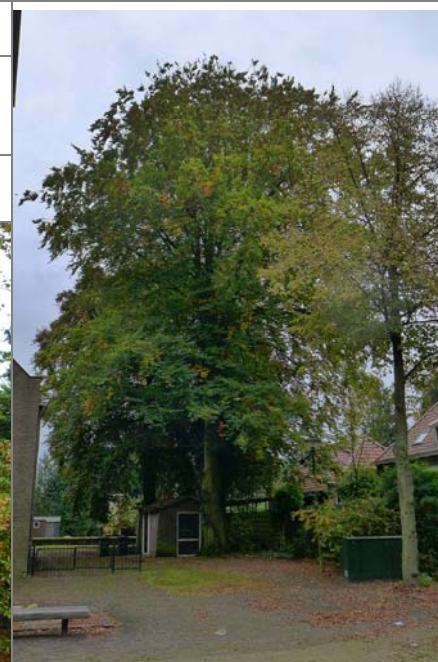
Beide beuken staan in de tuin aan de zuidzijde van het kerkgebouw. De groene beuk staat bij de ingang. De rode beuk staat achterin de tuin. Beide beuken zijn hoogopgaand (foto 1). De kronen zijn niet erg breed. De takken reiken net over de rand van het dak van de kerk (foto 2). De ouderdom van de beuken wordt geschat op ca. 120 jaar. De bomen zijn dus jonger dan de kerk.

Foto 1/2: De kronen van de beuken reiken net over de rand van het dak van de kerk.

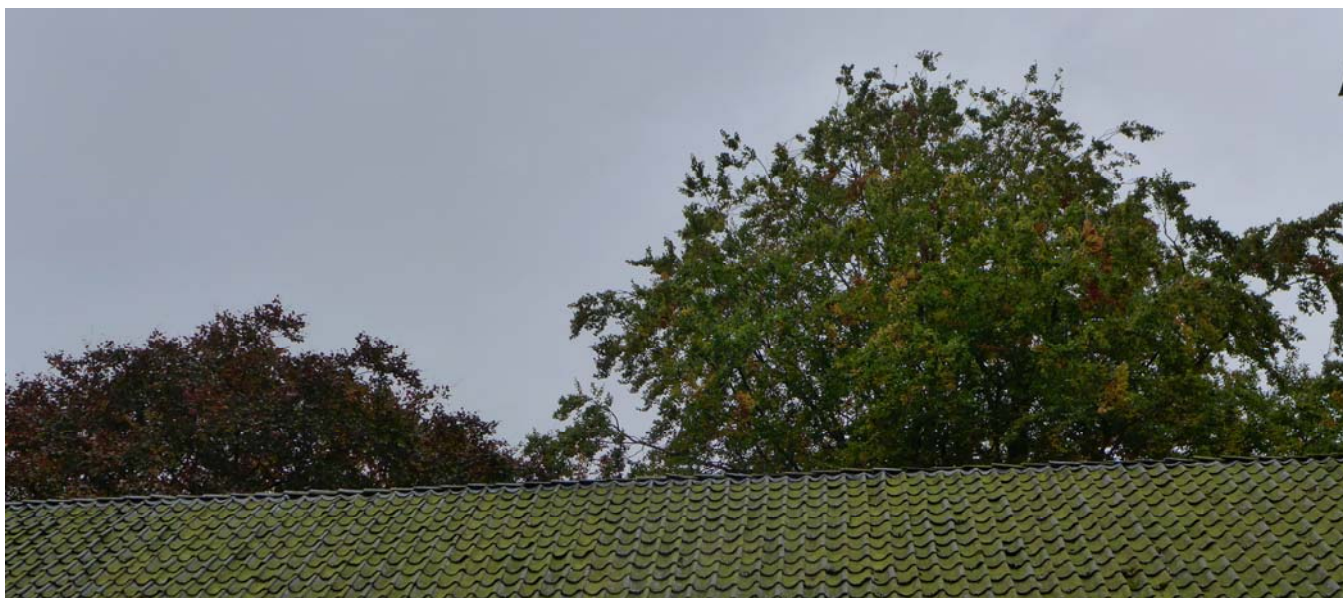
De beuken verkeren nog in een redelijke **conditie**. Bij de rode beuk is duidelijk zichtbaar dat de jaarlijkse lengtegroei van de twijgen bovenin de kroon gering is. Het blad is daar ook wat kleiner van omvang, maar nog goed van kleur. De ontwikkeling van de boom stagneert (ouderdomsfase). In de kroon van de groene beuk zijn verouderingsverschijnselen duidelijker zichtbaar. De kroonrand is rafelig aan het worden doordat twijgen, met name de zijscheuten, afsterven. Het nog aanwezige blad zit geconcentreerd aan de uiteinden. De boom heeft problemen de twijgen in het uiterste bereik van de kroon te onderhouden (regressiefase).

Foto 3: De kroonrand van de groene beuk wordt onregelmatig door twijgsterfte. Dat speelt nog niet bij de rode beuk.

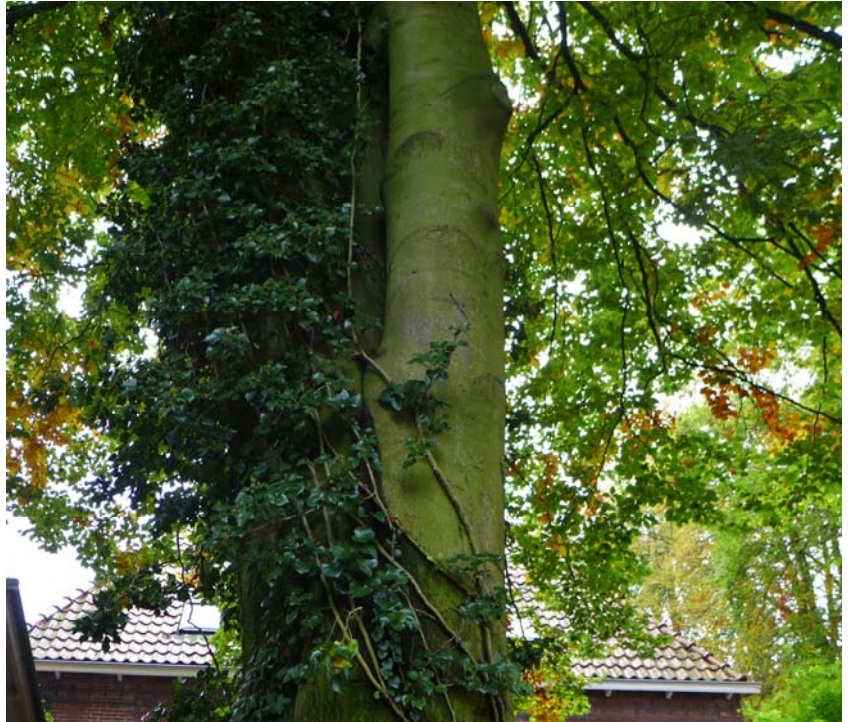
De stam van de groene beuk splitst zich vanaf 4m hoogte in meerdere, steil omhoog gegroeide toppen. Door de steile stand raakt in het oksel van de vork schors ingesloten (foto 4). Daardoor ontbreekt houtweefsel op een plek die bij storm de meeste piekbelastingen krijgt te verwerken.

**Foto 4:** Verbindend houtweefsel is herkenbaar aan de schorsrichel die vanaf de onderkant van de foto naar boven loopt. Precies in het oksel raakt nu schors ingesloten. De ingesloten schors belemmert de vergroeiing.

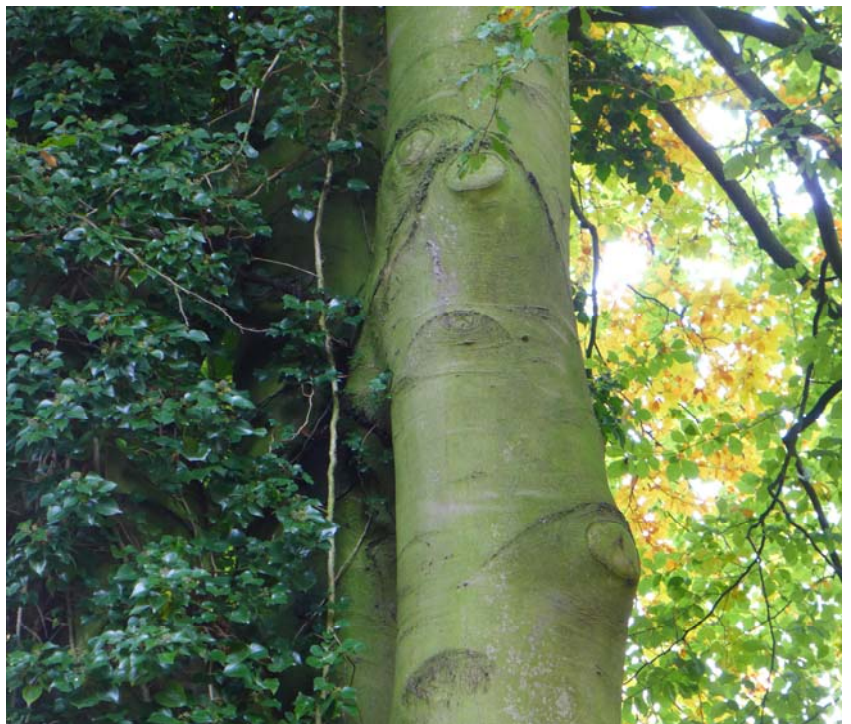
Op grotere hoogte zijn de stammen weer met elkaar verbonden via uitstulpingen of takken die met de stammen of elkaar zijn vergroeid. Dit soort natuurlijke verankeringen komt vaker voor bij beuken.

**Foto 5:** Centraal op de foto een punt waar de twee zwaarste toppen weer met elkaar zijn vergroeid. Op deze wijze wordt een natuurlijke verbinding tot stand gebracht.

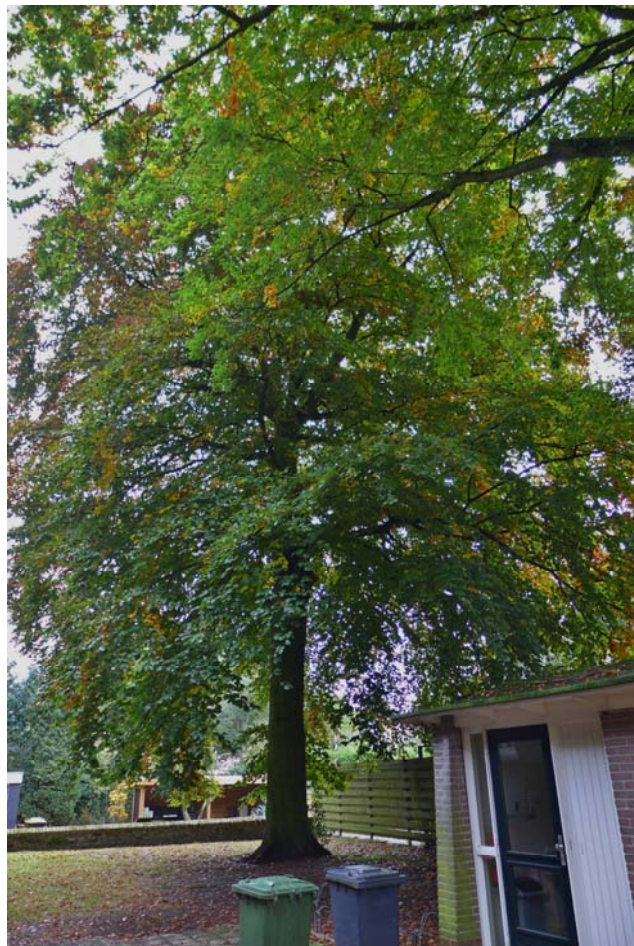
De rode beuk is vrij van ernstige structurele gebreken die een negatieve invloed op het toekomstperspectief van de boom kunnen uitoefenen (foto 6).

**Foto 6:** De rode beuk is helemaal gaaf.

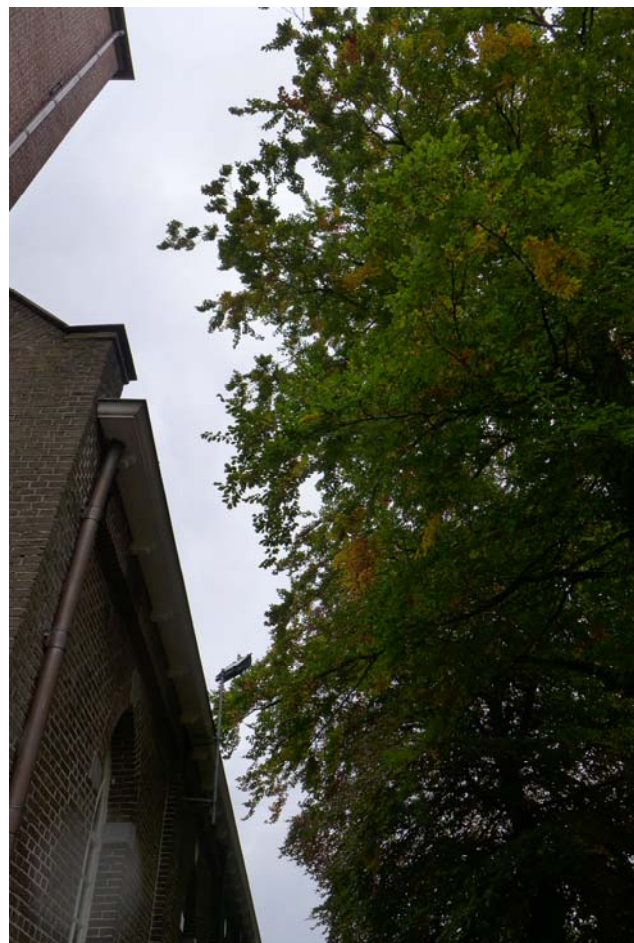
De groene beuk staat op 7m afstand van de kerk. De rode beuk op 8m. Het lijkt erop dat de kronen door periodiek ingrijpen boven het dak van de kerk vandaan zijn gehouden. De uiteinden van een aantal takken komen nu in de nabijheid van de goot (foto 7). Er is geen sprake van ernstige overlast.

**Foto 7:** De takken reiken tot aan het dak van de kerk.

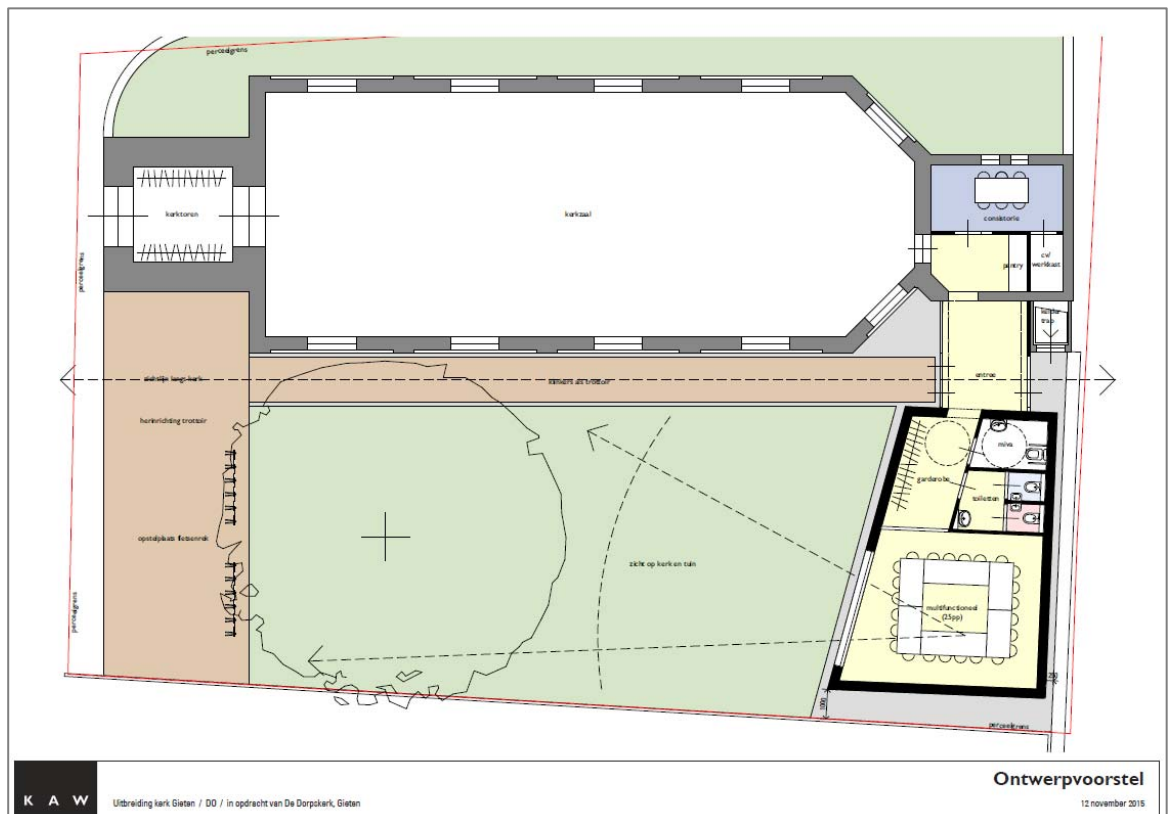
In het ontwerpvoorstel staat alleen de groene beuk in getekend. Het gebouwtje verdwijnt en aan de achterzijde van het perceel is een vleugel aan de kerk gebouwd. De voorgevel van de vleugel valt ongeveer samen de stamvoet van de rode beuk.

In het voorliggende ontwerpvoorstel is de uitbreiding geprojecteerd op de plaats waar de rode beuk staat. Realisatie van het ontwerp betekent dat de rode beuk moet wijken.
