## R19-1430-Gieten-Oude Groningerweg

| <u>Object:</u> | 11 bomen in nieuwbouwplan |
| <u>Locatie:</u> | Oude Groningerweg, Gieten |
| <u>Opname:</u> | 7 maart 2019 |

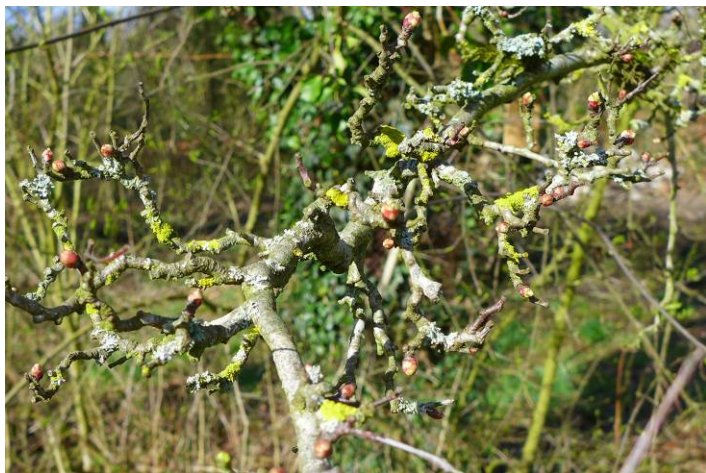
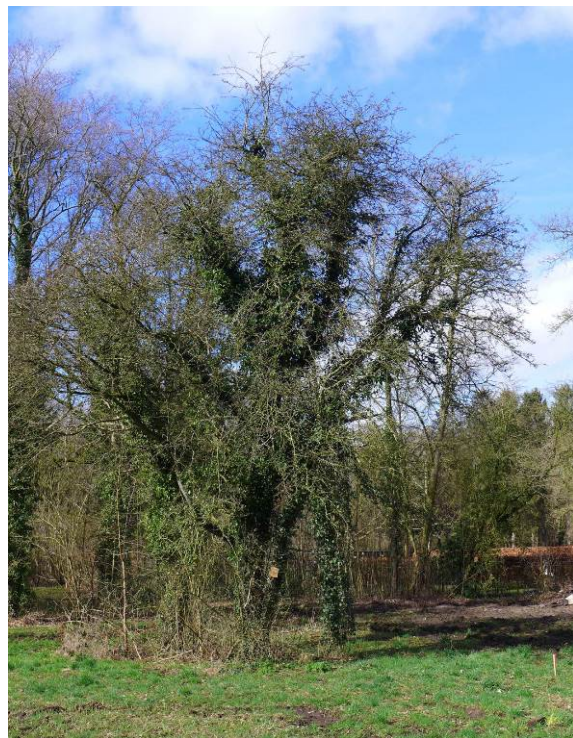
**Meidoorn nr.1:** De meidoorn heeft een leeftijd bereikt die deze boomsoort niet vaak haalt. De boom verkeert in een redelijke conditie, maar uitbreiding van het kroonvolume zit er niet meer in. De jaarlijkse lengtegroei van de twijgen is miniem. Klimop reikt tot hoog in de kroon en levert concurrentie om licht op.

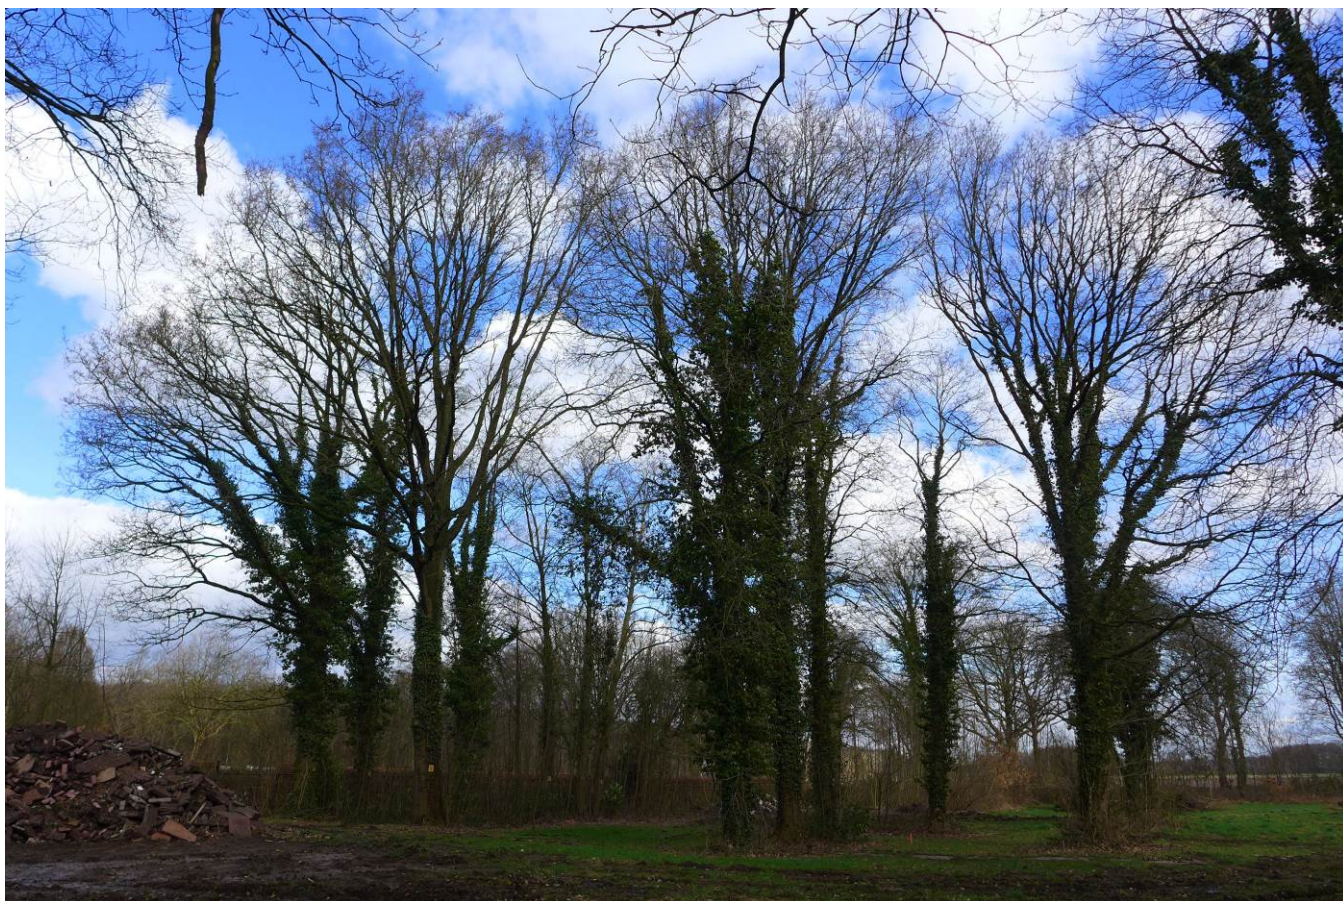
**Zomereiken nr.6, 7, 9 en 12:** Deze vier zomereiken maken deel uit van een grotere groep. De conditie van de zomereiken varieert van matig tot redelijk. Lager in de kronen zijn zware takken afgestorven. De bomen zijn verder vrij van gebreken, behalve dat ook hier klimop hoog in de bomen is gegroeid. Ook in de huidige situatie zijn de bomen nog steeds vitaal genoeg om te investeren in verdere uitbreiding van het kroonvolume.

De suboptimale conditie is het gevolg van de bijzondere groeiplaatsomstandigheden waarvoor de keileem de bomen plaats. De dichte, slecht doorlatende keileem zorgt tijdens regenrijke perioden voor hoge schijngrondwaterspiegels. Bij langdurige droogte reiken de wortels niet diep genoeg en treedt droogtestress op.

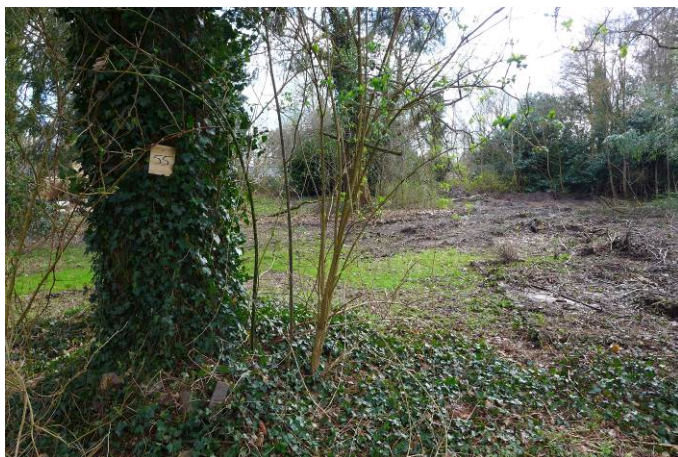
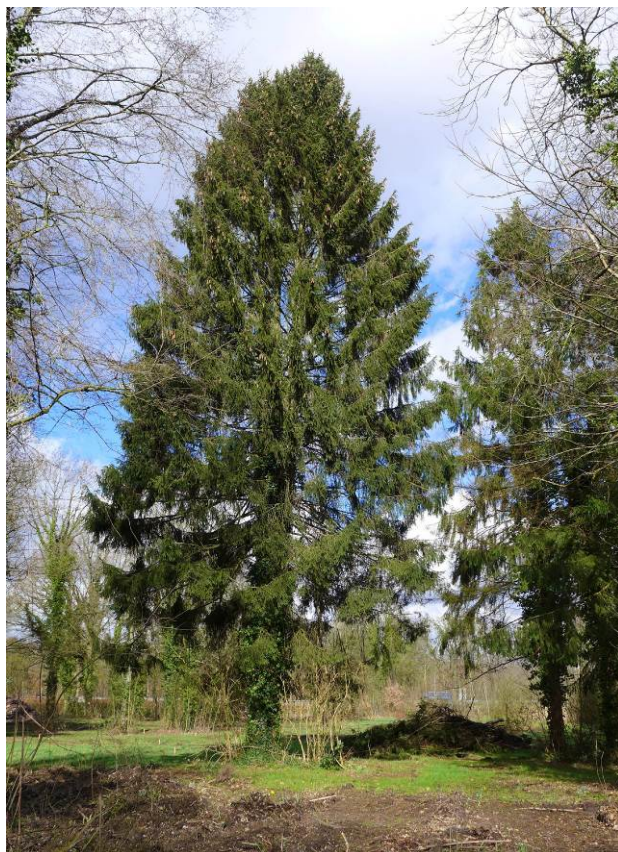
**Fijnspar nr.55:** De fijnspar is vrijuit op gegroeid. Daardoor heeft de boom een volle kroon en zijn nagenoeg alle takken laag aan de stam nog aanwezig. Deze boom is vrij van tekortkomingen. Klimop is hier ook aanwezig, maar de groenblijvende kroon zorgt ervoor dat de boom daar veel minder hinder ondervindt.

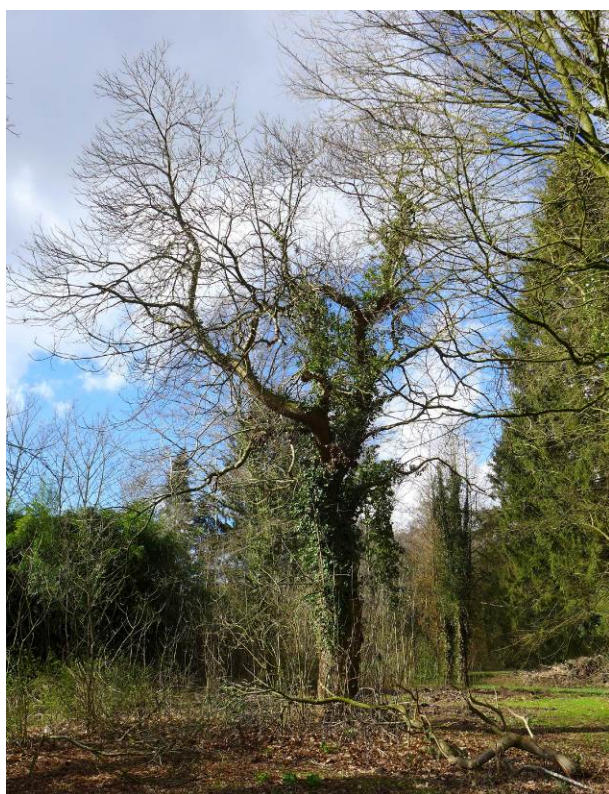
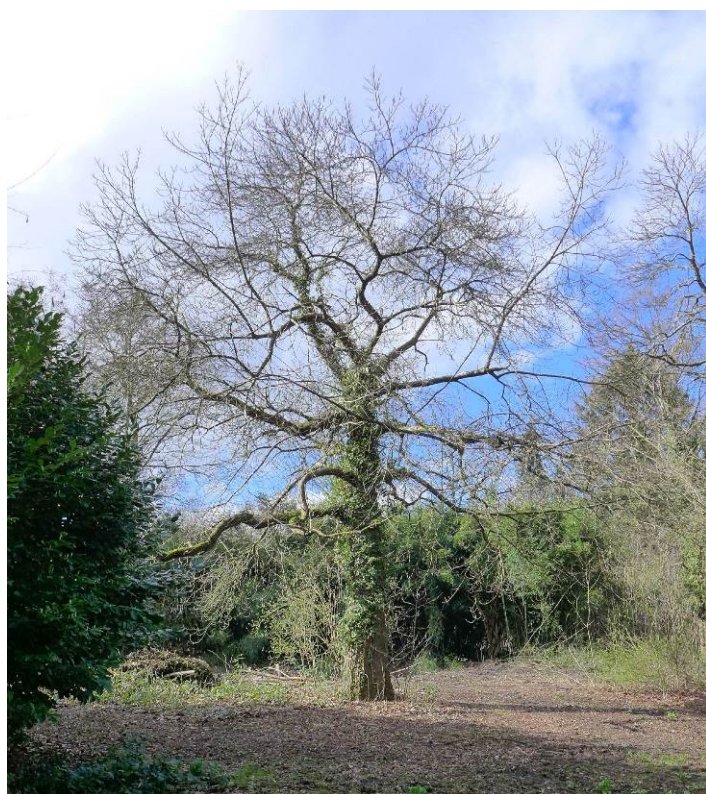
**Tamme kastanjes nr.57 en 59:** Tamme kastanje is een snel groeiende boomsoort. Zeker op de rijke keileem van dit gedeelte van de Hondsrug. Na 60 jaar staan er daarom forse bomen. De bomen hebben wel een hoop te leiden gehad in de vorm van stormschade en stamvoetschade.

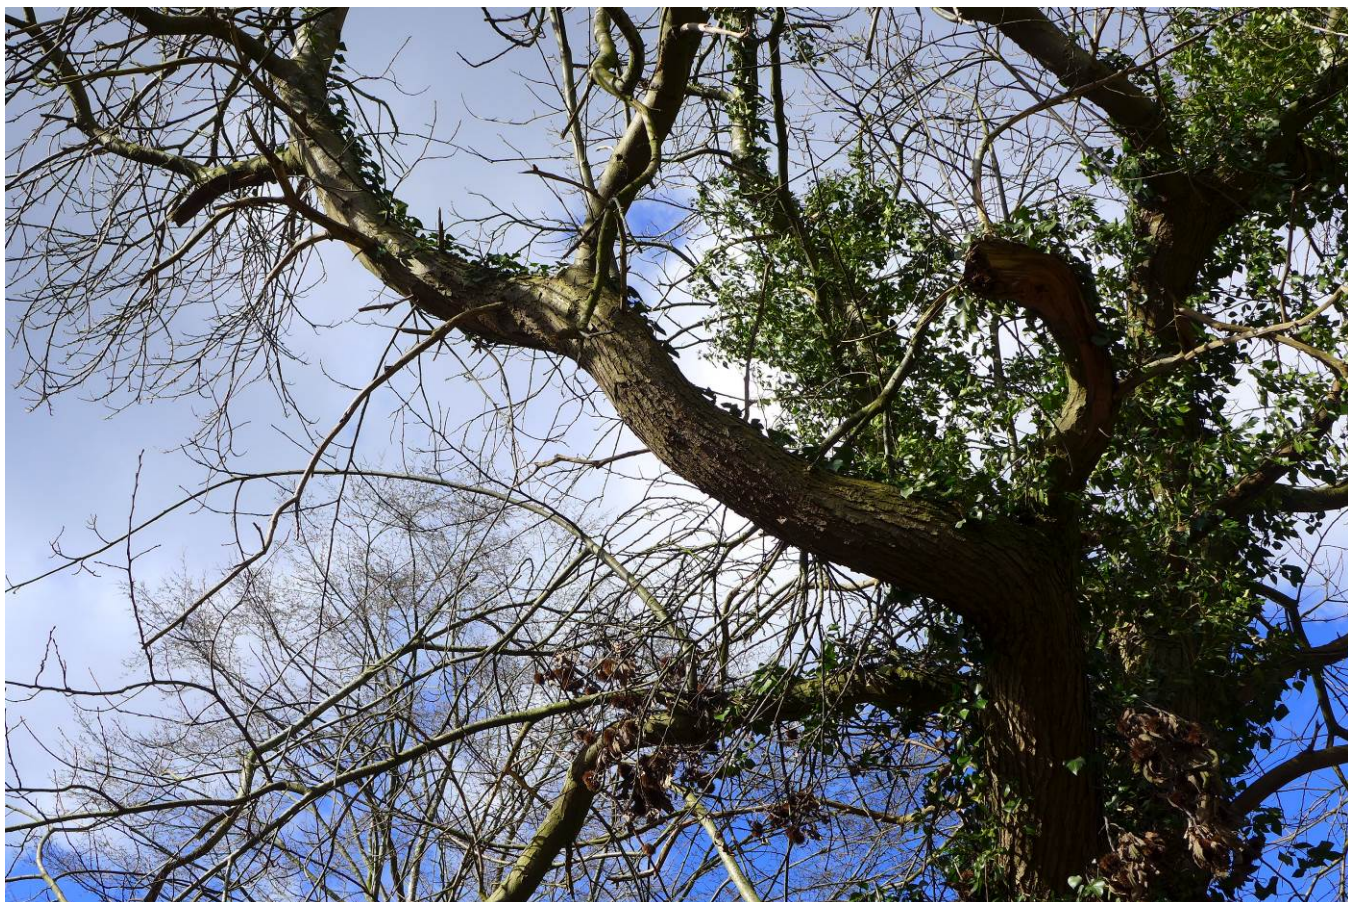
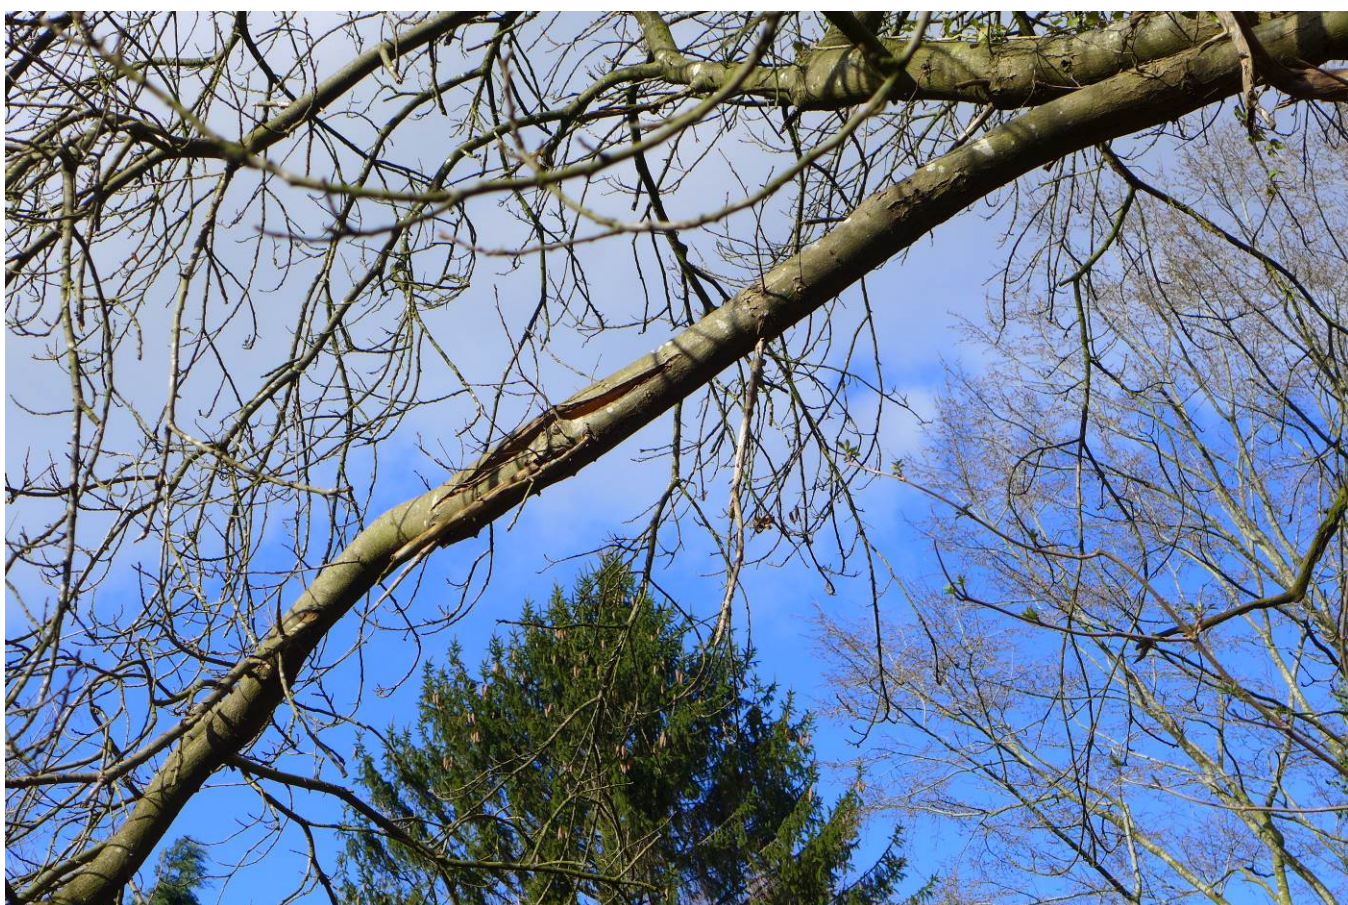
**Tamme kastanjes nr.57 en 59:** Uit de kronen van beide bomen zijn takken gebroken. Ook zijn er nog gespleten takken in de kronen te vinden.

De waargenomen problemen houden niet meteen in dat het toekomstperspectief van deze twee tamme kastanjes slecht is. Dit soort gebreken zijn niet atypisch voor tamme kastanjes die opgroeien op een suboptimale groeiplaats (*koude, natte voeten*). Gelukkig is dit ook een soort die goed weet te regenereren. Kroonherstel behoort zeker tot de mogelijkheden. Het betekent wel dat de bomen in de nieuwe situatie op een relatief intensieve wijze moeten worden onderhouden – iedere 4 a 5 jaar zal een kroon-corrigerende snoei moeten worden uitgevoerd.

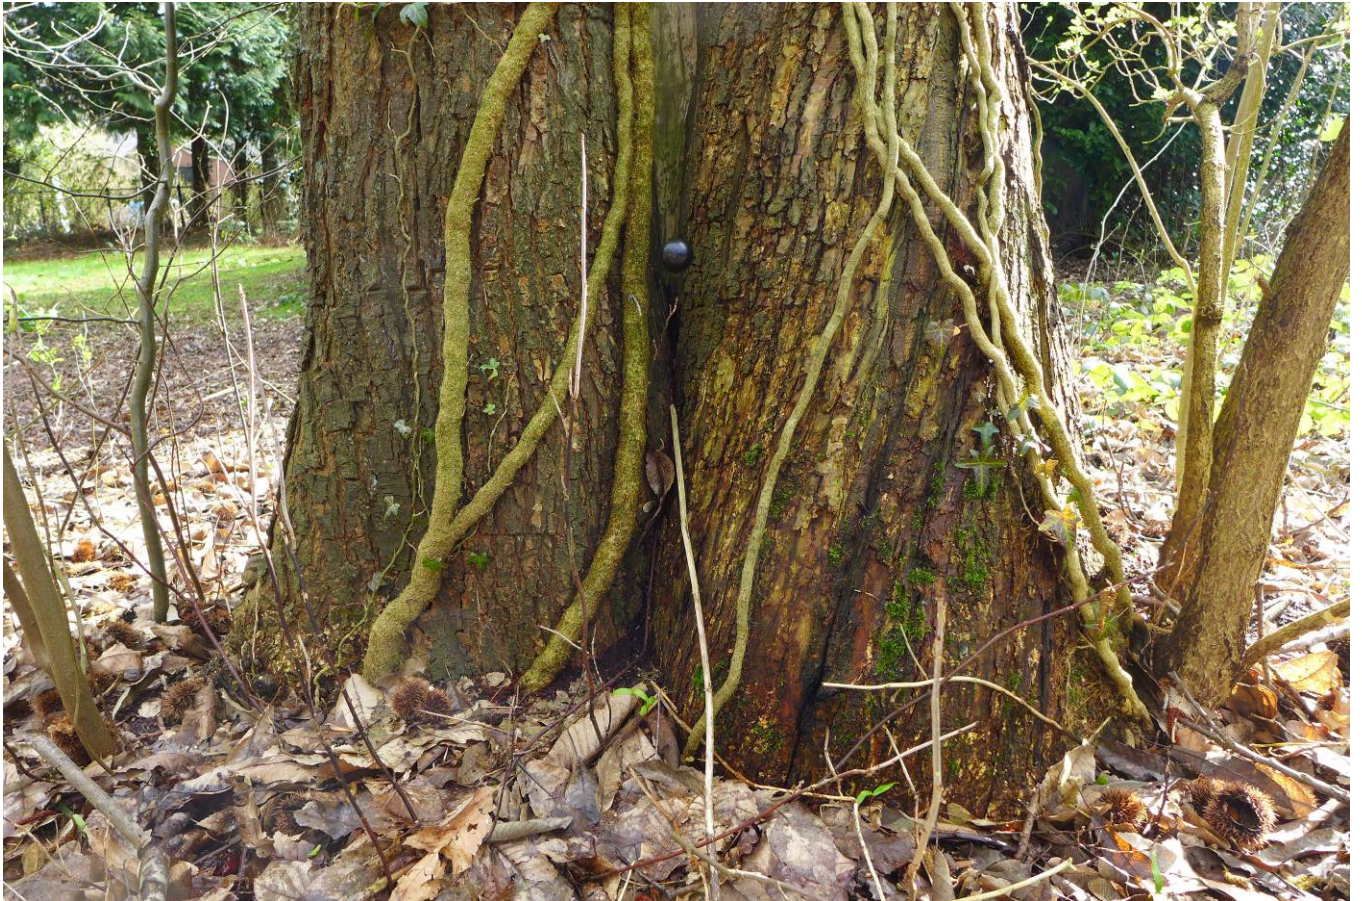
**Tamme kastanjes nr.59:** Het hout van de tamme kastanje is niet bijzonder sterk en het natuurlijke afweersysteem is bij deze boomsoort slecht ontwikkeld. De weerstand tegen houtrot veroorzakende schimmels is daarom laag. Een beschadiging aan de stamvoet heeft bij tamme kastanje nr.59 geleid tot een sterk uitgeholde stambasis en lengtescheuren in een wortelaanloop. De stamvoet is daardoor wel verzwakt, maar bij de huidige kroonomvang wordt de kritische grens voor de uitholling nog niet benaderd. Tamme kastanje pareert de uitholling met een verhoogde diktegroei – de productie van nieuw houtweefsel. Daarvoor is een goede conditie onontbeerlijk.

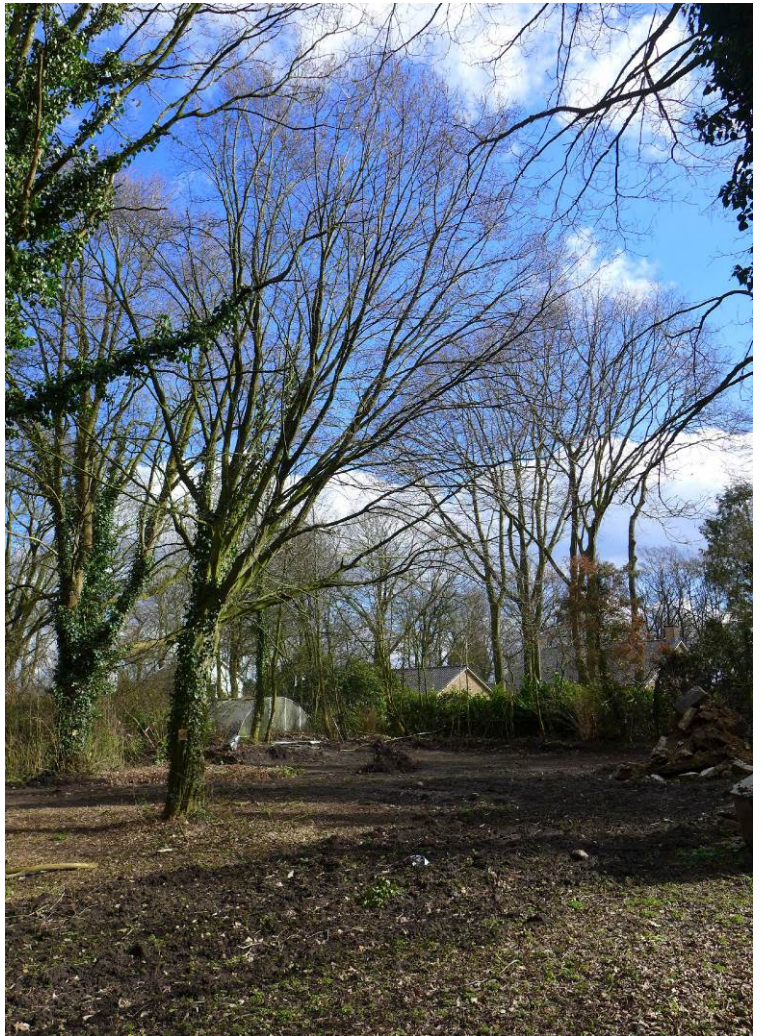
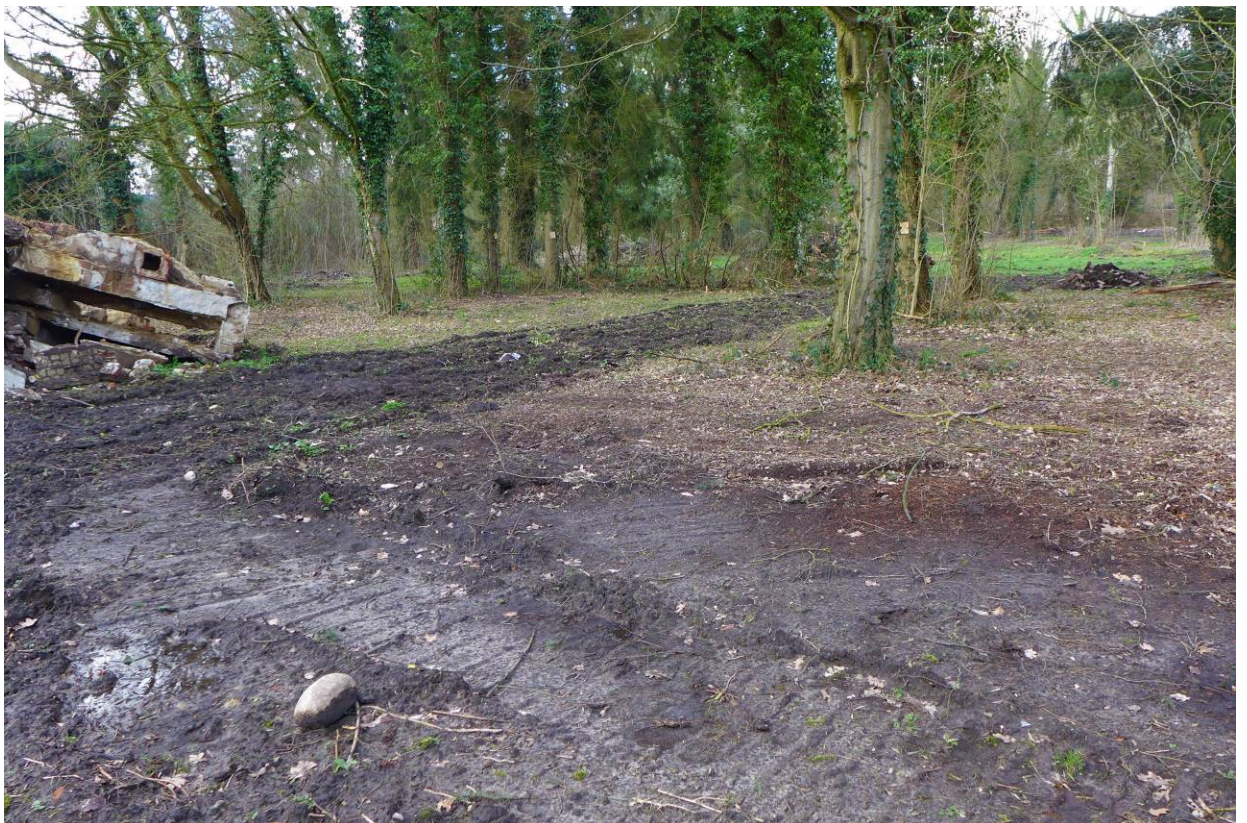
**Haagbeuk nr.68:** De haagbeuk lijkt het beste met de moeilijke groeiplaats om te gaan. Deze boom verkeert in een goede conditie en is vrij van ernstige gebreken.

Op deze foto is te zien dat er met zwaar materieel en machines onder de boom is gewerkt. Dat leidt op deze grondslag snel tot extreme verdichting en, door verstikking, wortelsterfte. De kans is aanwezig dat wortels schade hebben opgelopen door de insporing en/of grondbewerking.

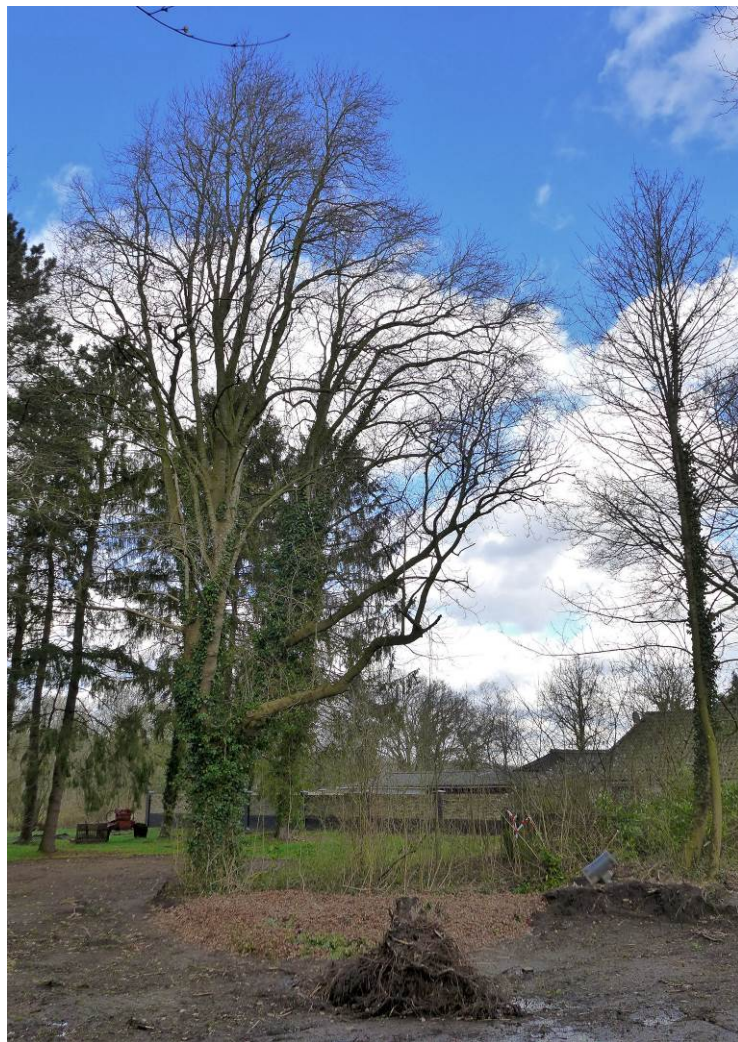
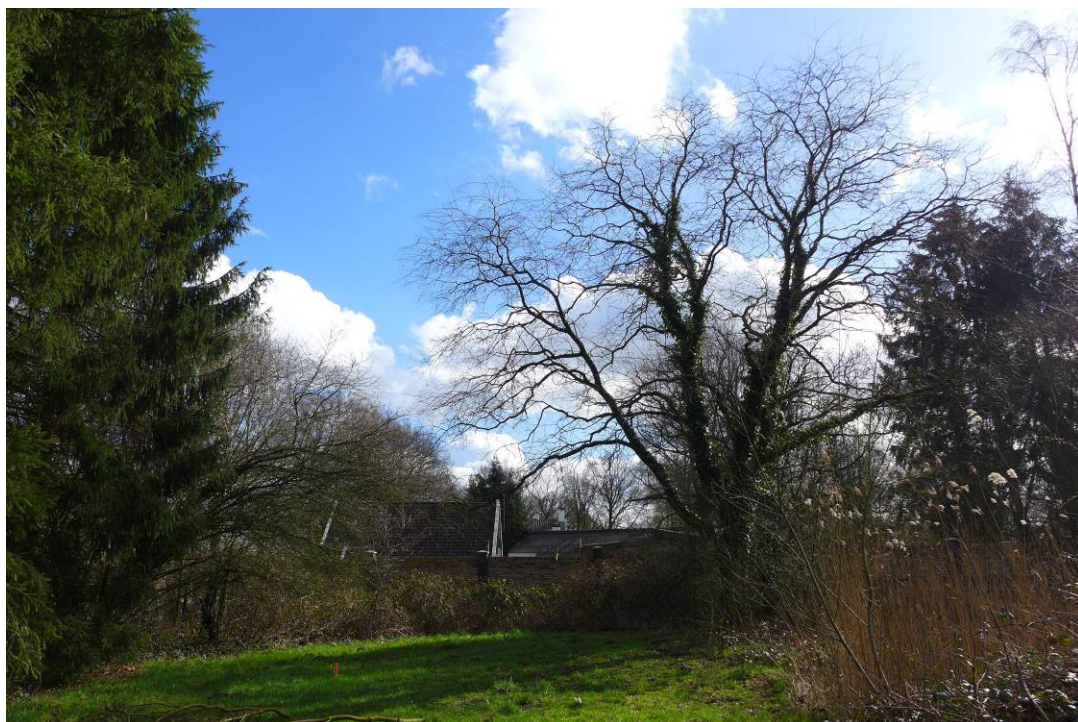
**Tulpenboom nr.74:** De tulpenboom heeft de groeiwijze en -karakteristiek van een populier. De boom heeft een hoog opgaande kroon. De tulpenboom verkeert in een goede conditie en er zijn geen ernstige tekortkomingen gevonden. Behalve dat er ook hier onder de boom is gewerkt.

**Japanse honingboom nr.88:** Vlak bij de Oude Groningerweg staat een Japanse honingboom. Net als tamme kastanje is dit een boomsoort met een voorkeur voor warmte en droge voeten. De groei is geremd, waardoor de hoogtegroeier beperkt is gebleven. De kroon is bijna even breed als hoog.

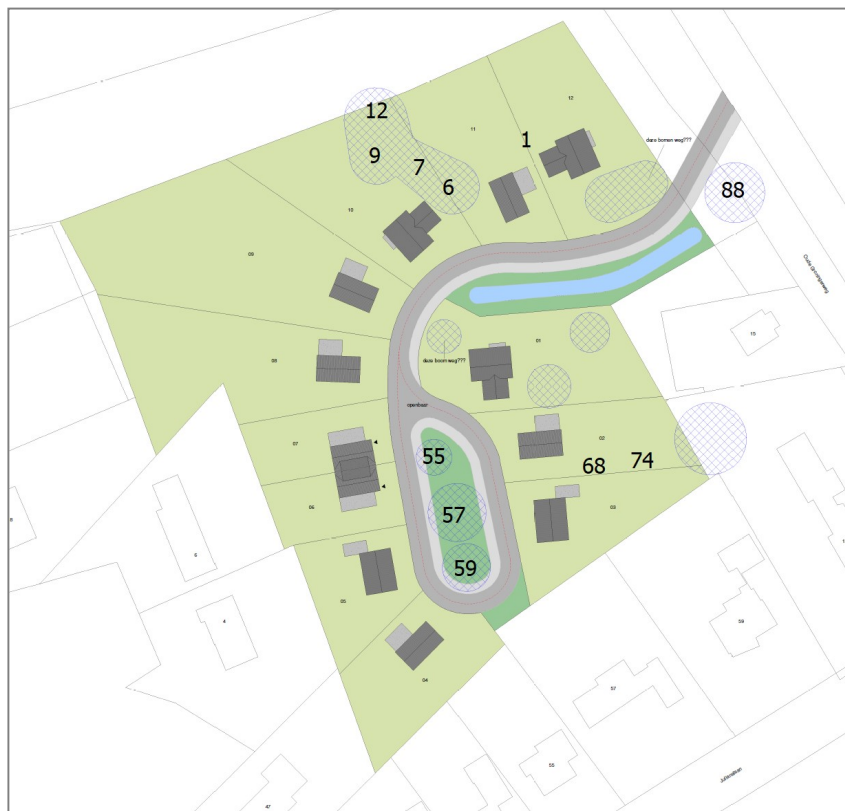
De ontwerpschets gaat uit van een aantal kavels langs een ontsluitingsweg die uitloopt op een ovaal keerpunt. De Japanse honingboom staat bij de ingang van het project. Binnen het keerpunt komen de fijnspar en de tamme kastanjes te staan. De overige te handhaven bomen komen in de kavels te staan. In de ontwerpschets staan vier bomen (nr. 1, 6, 7 en 68) op erg korte afstand van de nieuwbouw.

Langs de ontsluitingsweg is een trottoir ingetekend. Er wordt ook een wadi aangelegd om overtollig regenwater op te vangen.

- directe (wortel-)schade door graafwerk en aanleg van verhardingen of bebouwing;
- verdichting van de bodem en indirecte wortelschade door grondverzet en op- en overslag van bouwmaterialen;
- verstoring van de waterhuishouding binnen het keerpunt omdat de fundatie van de weg werkt als een dijk en de verticale grondwaterstromen belemmert. De groeiplaats van de drie bomen raakt geïsoleerd van de omgeving.

- Projecteer de bebouwing, verhardingen, nutsvoorzieningen en overig graafwerk ruim buiten de verticale kroonprojectie van de te handhaven bomen. In verband met de geringe bewortelingsdiepte reiken de wortels tot ver buiten de kroonprojectie. Daarom wordt aangeraden minstens twee meter buiten de kroonprojectie te blijven;

- Het ziet er naar uit dat het keerpunt verruimd zal moeten worden om de bomen voldoende ruimte te blijven bieden. Om te voorkomen dat overtollig water opgesloten raakt in het groenvak met de drie bomen, wordt aanbevolen om een ontwateringsmogelijkheid te creëren. Dat kan door aan de rand van de verharding op ca. 60cm diepte een drain aan te brengen. De drain kan overtollig water afvoeren naar de wadi of de hemelwaterafvoer. Voorzieningen om de drain regelmatig te kunnen spoelen zijn ook nodig;

- In de ontwerpsschets is te zien dat de instandhouding van alle bomen nog niet samengaat met de realisatie van de bebouwing. Er zal wat moeten worden geschoven met kavelgrenzen om dit voor elkaar te krijgen. Voor de toekomst is het van belang dat alle partijen goed zijn ingelicht over de speciale status van de bomen. Met de toekomstige eigenaren van de nieuwbouwwoningen zullen duidelijke afspraken moeten worden gemaakt over de duurzame instandhouding van de bomen.
