**Asbestinventarisatie van  
Het Mercuriustheater  
Prins Bernhardstraat 1 te Assen**

**Projectnummer: 130218**

Datum uitvoering : 11 april 2013  
Datum rapport : 26 april 2013  
Datum interne autorisatie : 26 april 2013

gehele gebouw: Mercuriustheater

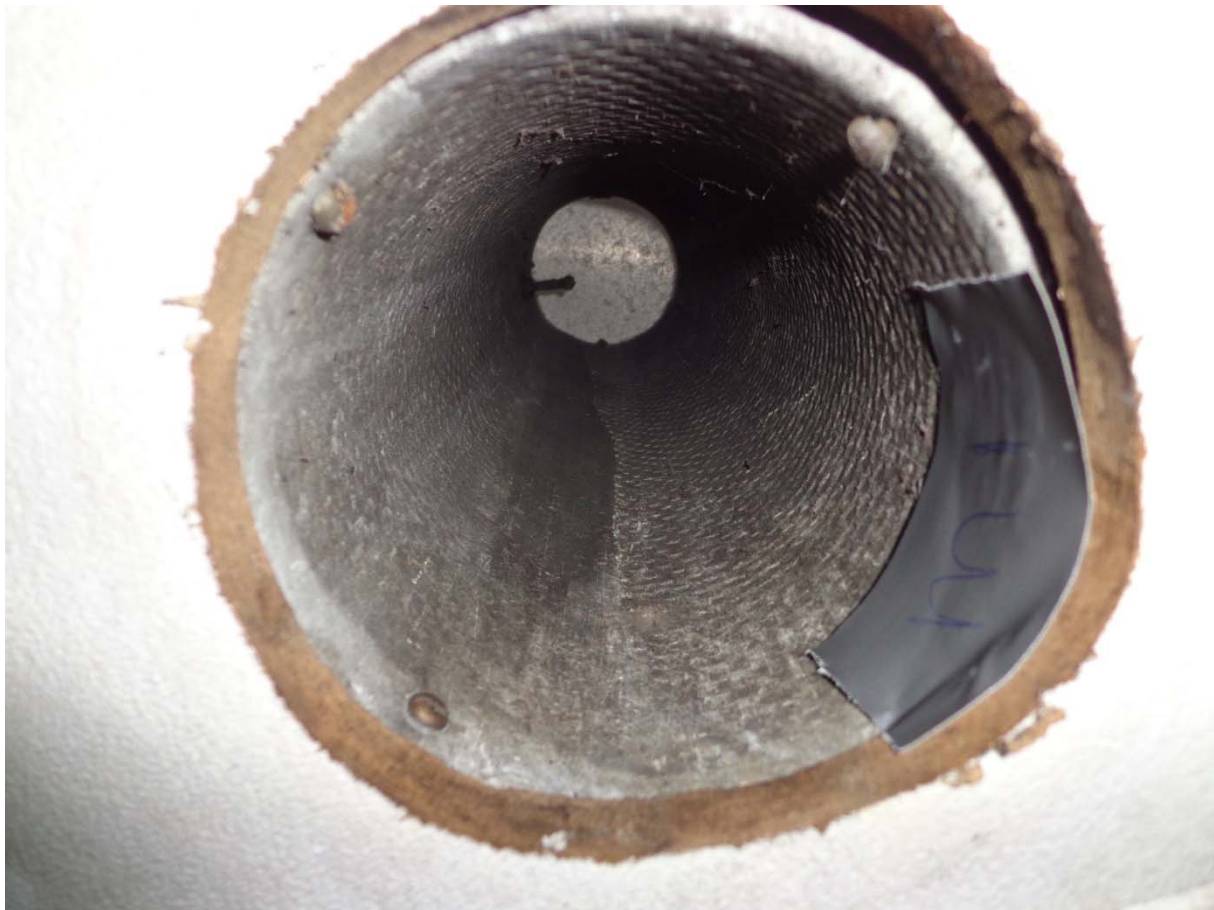
Fotonr.: F1

| Bron nr. | Foto nr. | Omschrijving materiaal en locatie | Hoeveelheid | Bevestiging | Hecht gebonden | Analyse resultaat | Risico klasse |
|---|---|---|---|---|---|---|---|
| M1 | F1 | Buis, ontluclting kleedkamer 1 | Ca. 0,5 m <sup>1</sup> | Geklemd/<br>geschroefd | Ja | Amosiet 0,1-2 %<br>Chrysotiel 10-15 % | 2 |

| Bron | Buis | Monster nr. | M1 | Foto nr. | F1 |
|---|---|---|---|---|---|
| Verwijderingmethode | Containment | | | | |

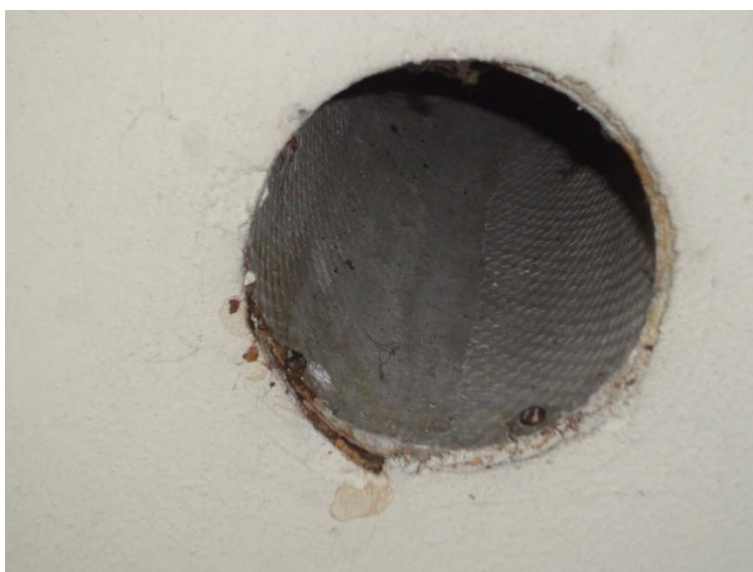
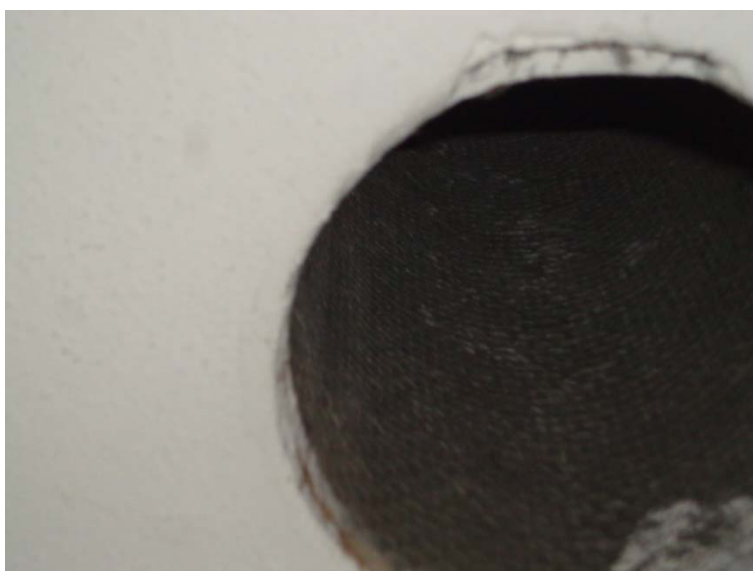
Fotonr.: F2+F3

| Bron nr. | Foto nr. | Omschrijving materiaal en locatie | Hoeveelheid | Bevestiging | Hecht gebonden | Analyse resultaat | Risico klasse |
|---|---|---|---|---|---|---|---|
| V1 | F2<br>F3 | Buis, ontluclting douche 1,<br>wc 1, wasruimte 1 | 4 stuks à<br>ca. 0,5 m <sup>1</sup> | Geklemd/<br>geschroefd | Ja | Visueel gelijkwaardig<br>aan M1<br>(Amosiet 0,1-2 %<br>Chrysotiel 10-15 %) | 2 |

| Bron | Buis | Monster nr. | V1 | Foto nr. | F2+F3 |

| Bron | Buis | Monster nr. | V1 | Foto nr. | F2+F3 |
|---|---|---|---|---|---|
| Verwijderingmethode | Containment | | | | |

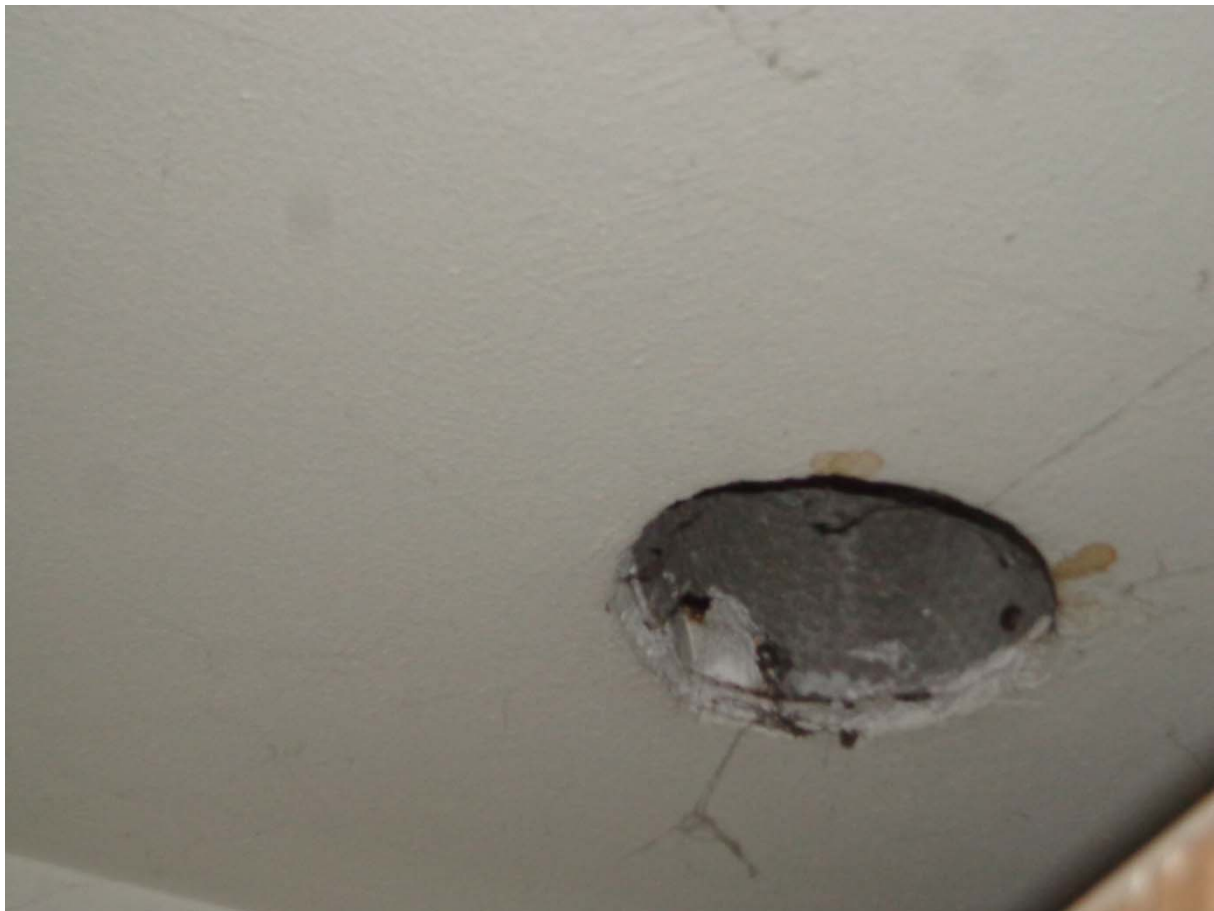
Fotonr.: F4

| Bron nr. | Foto nr. | Omschrijving materiaal en locatie | Hoeveelheid | Bevestiging | Hecht gebonden | Analyse resultaat | Risico klasse |
|---|---|---|---|---|---|---|---|
| V2 | F4 | Buis, ontluclting douche 2,<br>wc 2, wasruimte 2 en<br>werkkast | 5 stuks à<br>ca. 0,5 m <sup>1</sup> | Geklemd/<br>geschroefd | Ja | Visueel gelijkwaardig<br>aan M1<br>(Amosiet 0,1-2 %<br>Chrysotiel 10-15 %) | 2 |

| Bron | Buis | Monster nr. | V2 | Foto nr. | F4 |

| Bron | Buis | Monster nr. | V2 | Foto nr. | F4 |
|---|---|---|---|---|---|
| Verwijderingmethode | Containment | | | | |

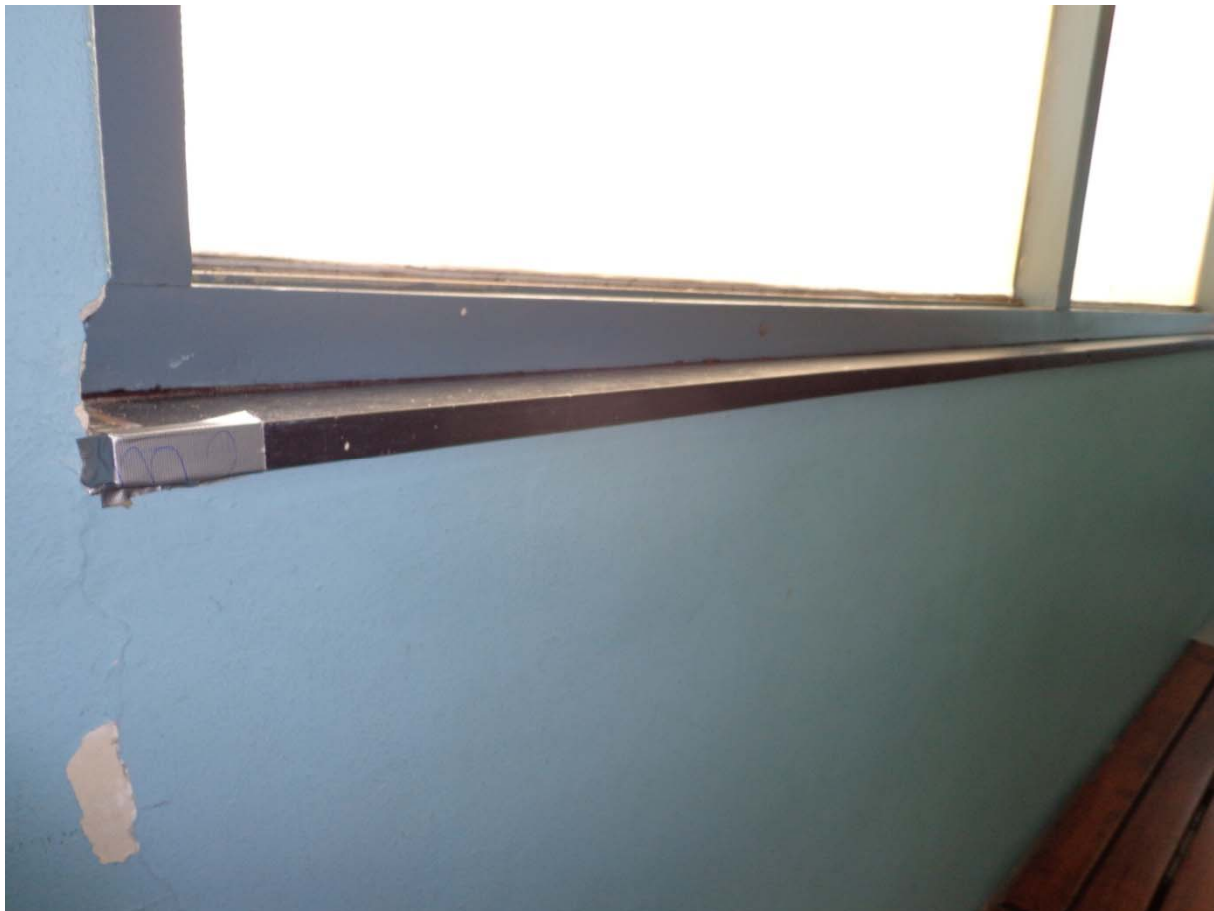
Fotonr.: F5

| Bron nr. | Foto nr. | Omschrijving materiaal en locatie | Hoeveelheid | Bevestiging | Hecht gebonden | Analyse resultaat | Risico klasse |
|---|---|---|---|---|---|---|---|
| M2 | F5 | Vensterbank kleedkamer 2 | Ca. 4 m <sup>1</sup> | In specie<br>gezet | Ja | Chrysotiel 10-15 % | 2 |

| Bron | Vensterbank | Monster nr. | M2 | Foto nr. | F5 |

| Bron | Vensterbank | Monster nr. | M2 | Foto nr. | F5 |
|---|---|---|---|---|---|
| Verwijderingsmethode | Containment | | | | |

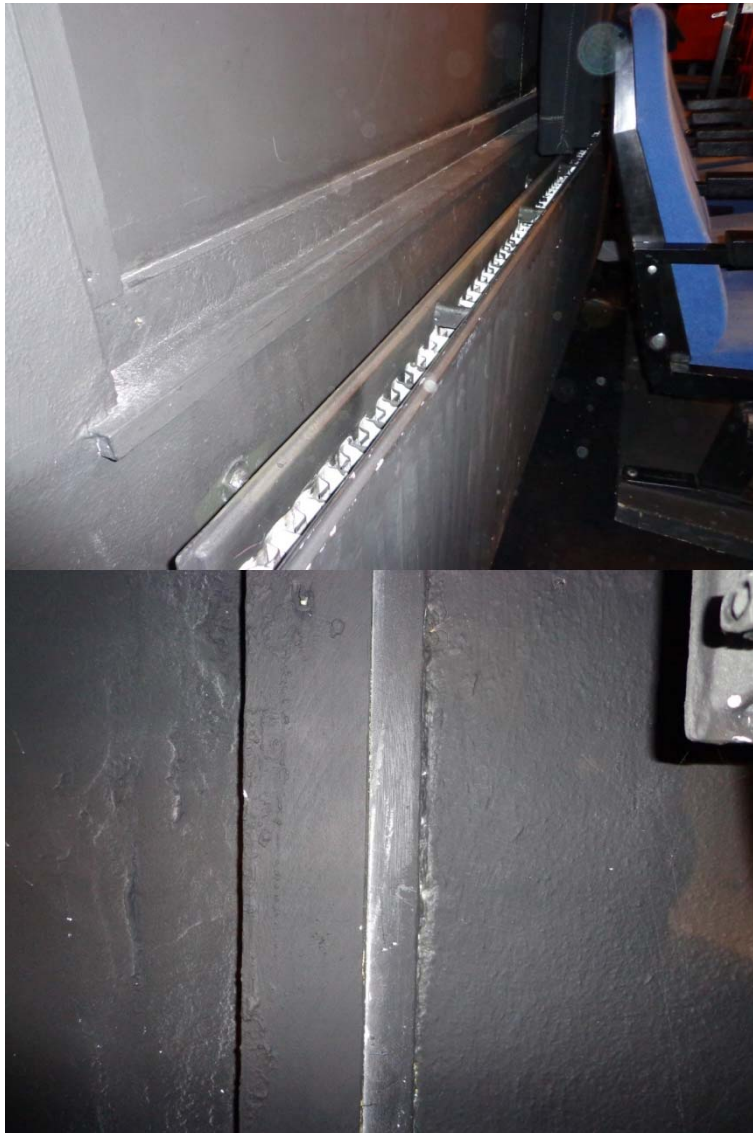
Fotonr.: F6+F7

| Bron nr. | Foto nr. | Omschrijving materiaal en locatie | Hoeveelheid | Bevestiging | Hecht gebonden | Analyse resultaat | Risico klasse |
|---|---|---|---|---|---|---|---|
| V3 | F6<br>F7 | Vensterbank in ruimte 4 | Ca. 8 m <sup>1</sup> | In specie<br>gezet | Ja | Visueel gelijkwaardig<br>aan M2<br>(Chrysotiel 10-15 %) | 2 |

| Bron | Vensterbank | Monster nr. | V3 | Foto nr. | F6+F7 |

| Bron | Vensterbank | Monster nr. | V3 | Foto nr. | F6+F7 |
|---|---|---|---|---|---|
| Verwijderingmethode | Containment | | | | |

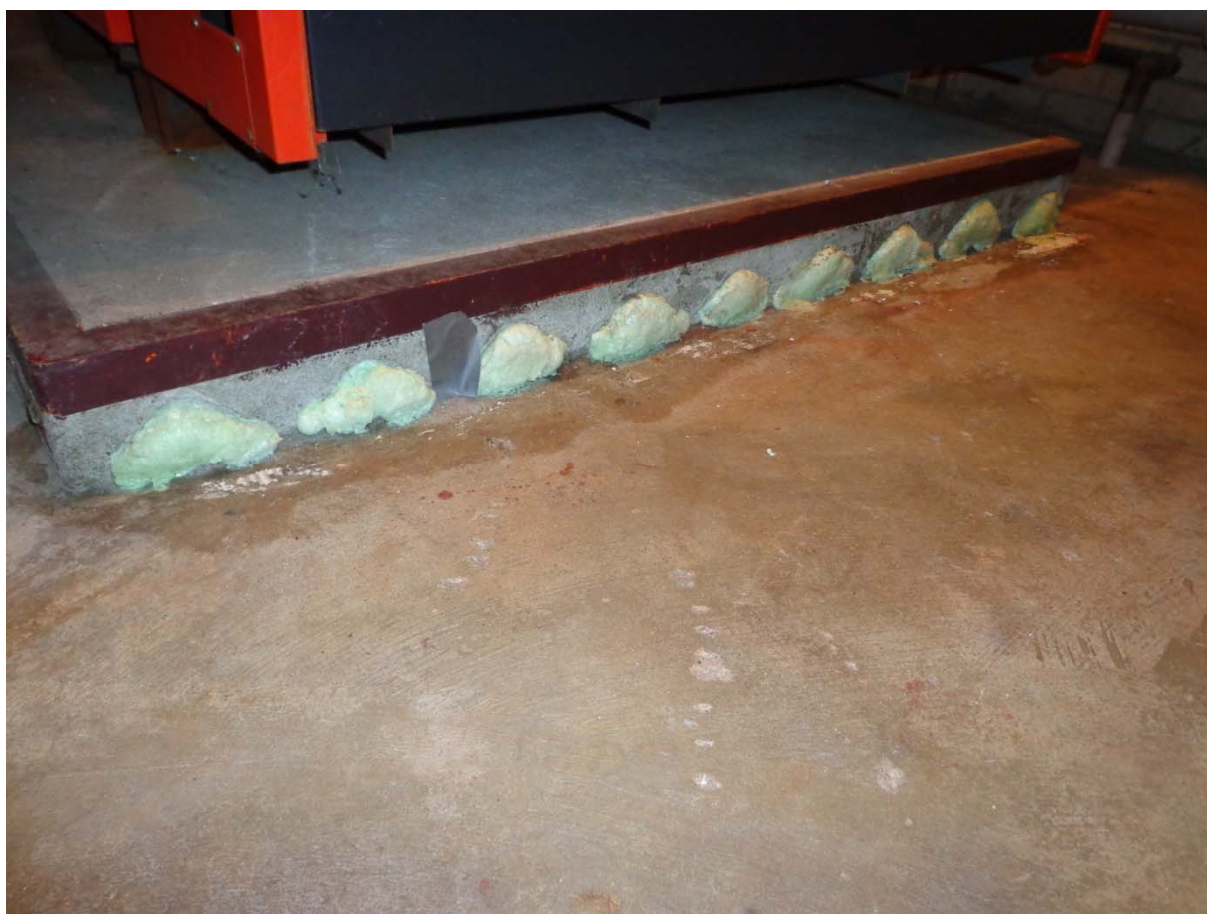
Fotonr.: F8

| Bron nr. | Foto nr. | Omschrijving materiaal en locatie | Hoeveelheid | Bevestiging | Hecht gebonden | Analyse resultaat | Risico klasse |
|---|---|---|---|---|---|---|---|
| M3 | F8 | Golfplaat in cv ruimte | Ca. 3,5 m <sup>2</sup> | Ingestort | Ja | Chrysotiel 10-15 % | 2 |

| Bron | Golfplaat | Monster nr. | M3 | Foto nr. | F8 |

| Bron | Golfplaat | Monster nr. | M3 | Foto nr. | F8 |
|---|---|---|---|---|---|
| Verwijderingmethode | Containment | | | | |

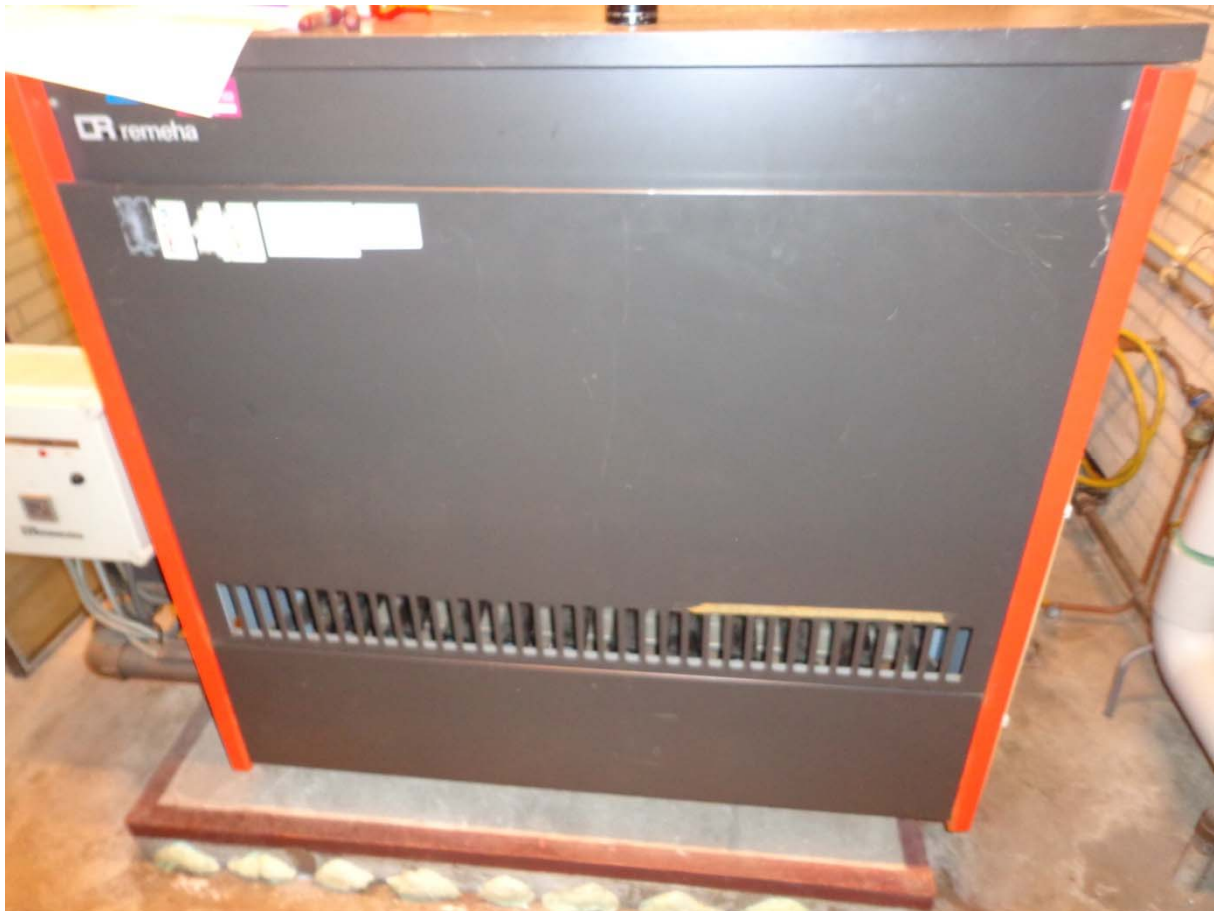
Fotonr.: F10

Tevens zijn er twee asbestverdachte technische installaties aangetroffen, waarvan na controle (Intechium Handboek '00) is gebleken dat de cv installatie geen asbest bevat. De geiser bevat wel asbest.

| Bron | Ketel | Monster nr. | T1 | Foto nr. | F10 |

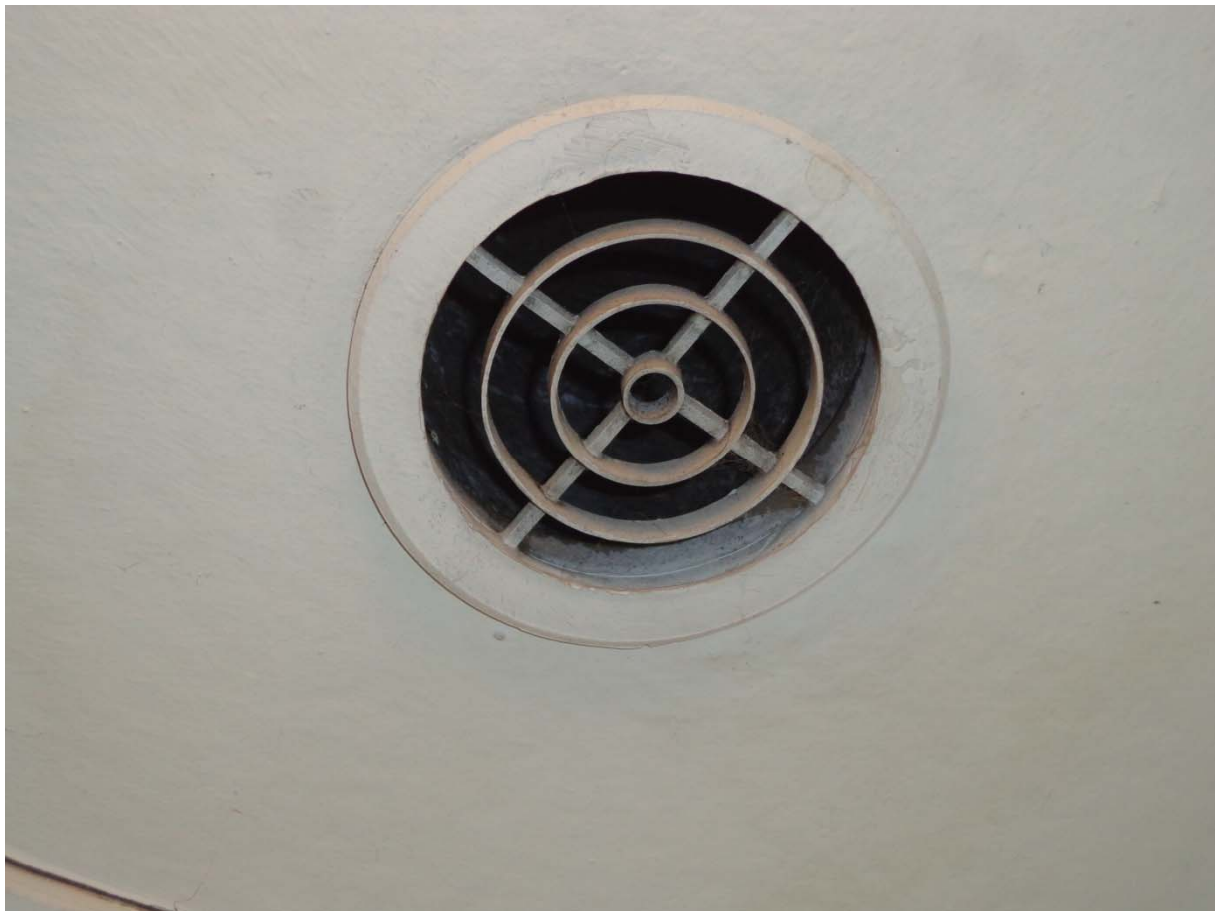
Fotonr.: F11

| Bron | Omschrijving materiaal en locatie | Hoeveelheid | Asbest en percentage | Risico klasse | Saneringstechniek |
|---|---|---|---|---|---|
| <b>V4</b> | Buis, ontluchting toiletten en magazijn | 3 stuks à ca. 0,5 m <sup>1</sup> | Visueel gelijkwaardig aan M1<br>(Amosiet 0,1-2 %<br>Chrysotiel 10-15 %) | 2 | Containment |

| Bron | Buis | Monster nr. | V4 | Foto nr. | F11 |

| Bron | Buis | Monster nr. | V4 | Foto nr. | F11 |
|---|---|---|---|---|---|
| Verwijderingmethode | Containment | | | | |

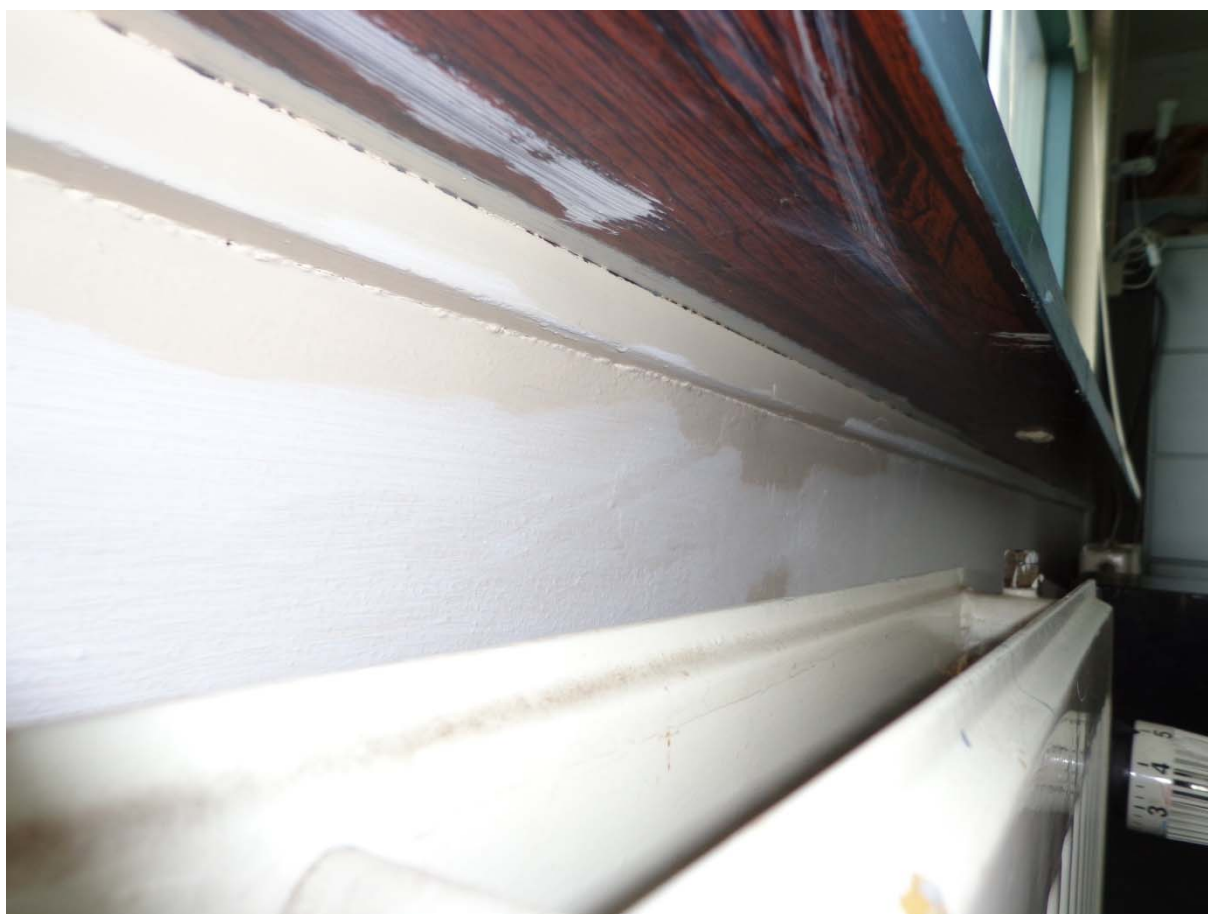
Fotonr.: F12

| Bron nr. | Foto nr. | Omschrijving materiaal en locatie | Hoeveelheid | Bevestiging | Hecht gebonden | Analyse resultaat | Risico klasse |
|---|---|---|---|---|---|---|---|
| V5 | F12 | Vensterbanken ruimte 5 | Ca. 7 m <sup>1</sup> | In specie<br>gezet | Ja | Visueel gelijkwaardig<br>aan M2<br>(Chrysotiel 10-15 %) | 2 |

| Bron | Vensterbank | Monster nr. | V5 | Foto nr. | F12 |

| Bron | Vensterbank | Monster nr. | V5 | Foto nr. | F12 |
|---|---|---|---|---|---|
| Verwijderingmethode | Containment | | | | |

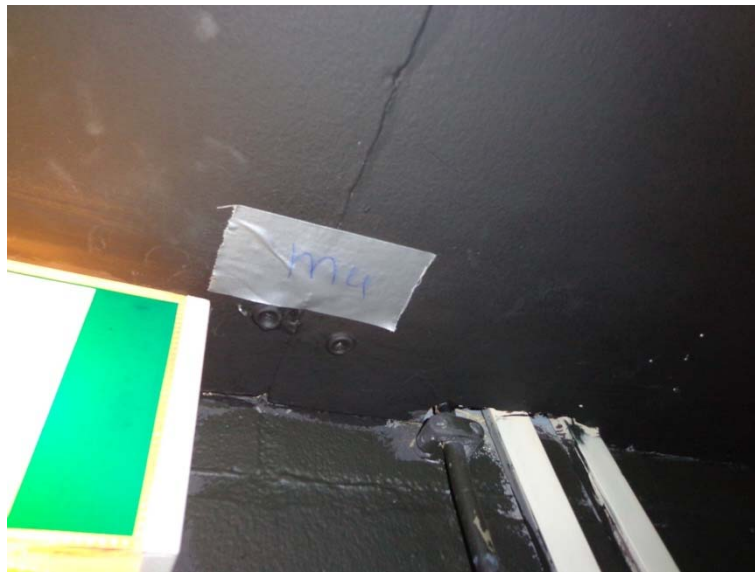
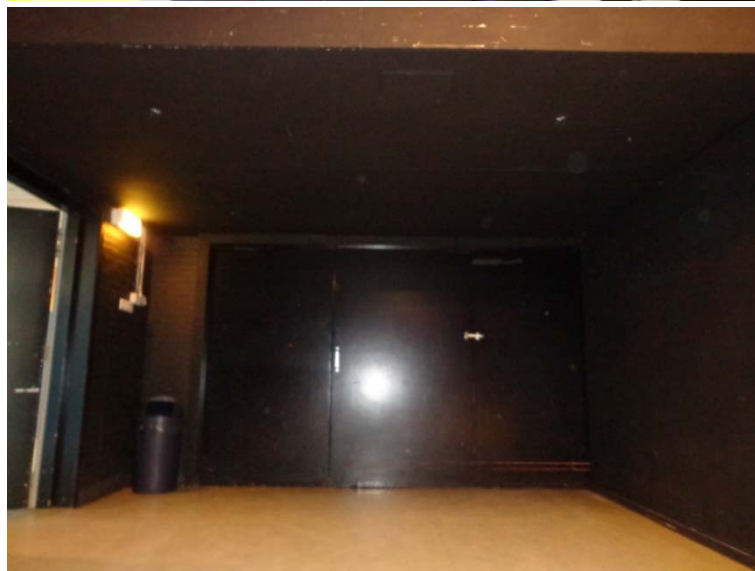
Fotonr.: F13+F14

| Bron | Plaat | Monster nr. | M4 | Foto nr. | F13+F14 |

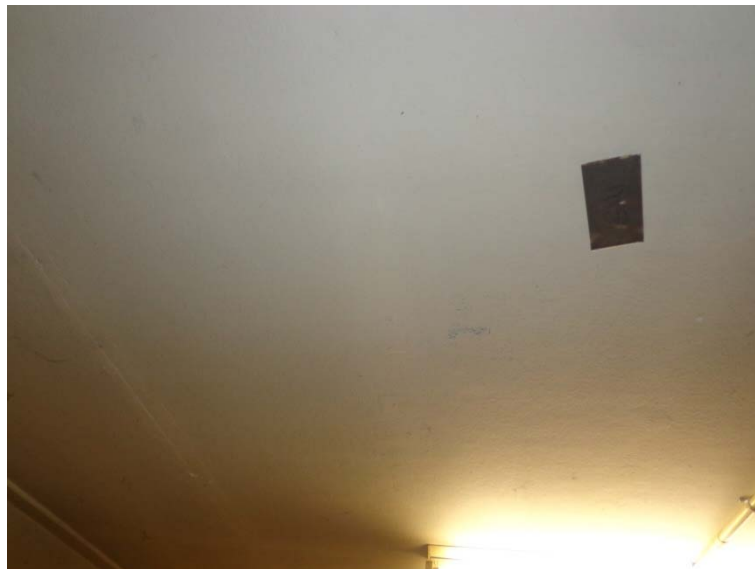
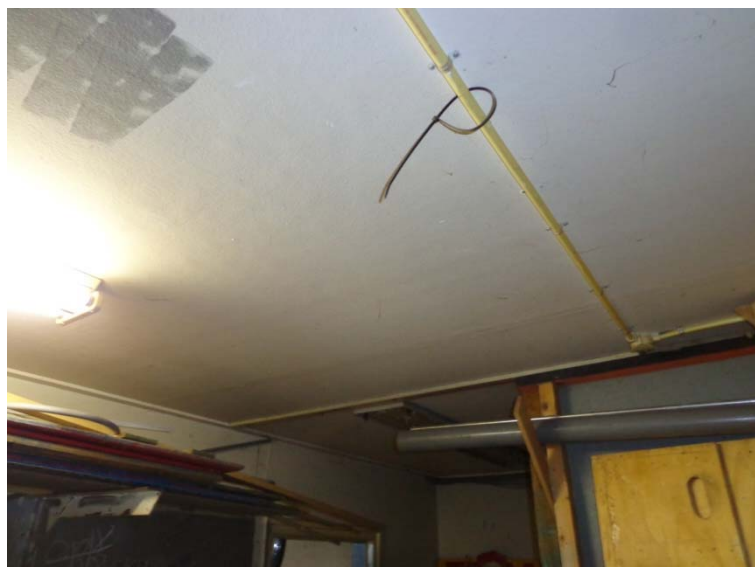
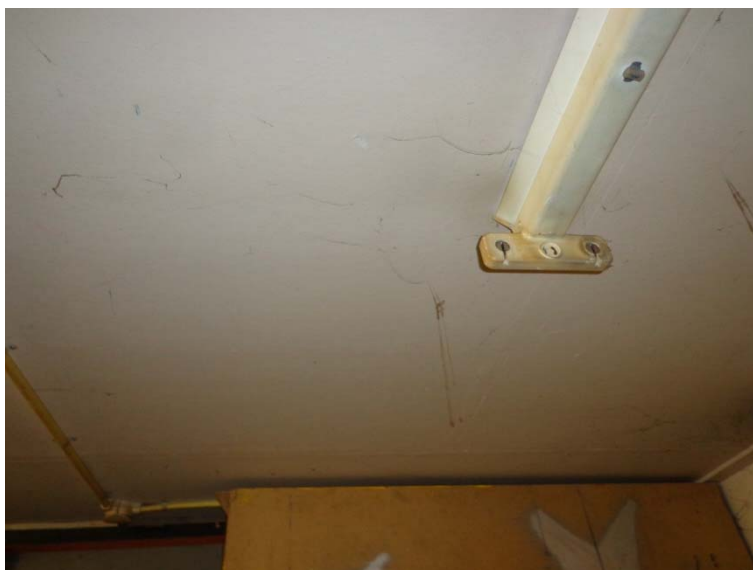
**Fotonr.: F15+F16+F17**

| Bron | Omschrijving materiaal en locatie | Hoeveelheid | Asbest en percentage | Risico klasse | Saneringstechniek |
|---|---|---|---|---|---|
| <b>M5</b> | Plaat, plafond berging | Ca. 16 m <sup>2</sup> | Amosiet 10-15 %<br>Chrysotiel 2-5 % | 3 | Containment |

| Bron | Plaat | Monster nr. | M5 | Foto nr. | F15+F16+F17 |

| Bron | Plaat | Monster nr. | M5 | Foto nr. | F15+F16+F17 |
|---|---|---|---|---|---|
| Verwijderingsmethode | Containment | | | | |

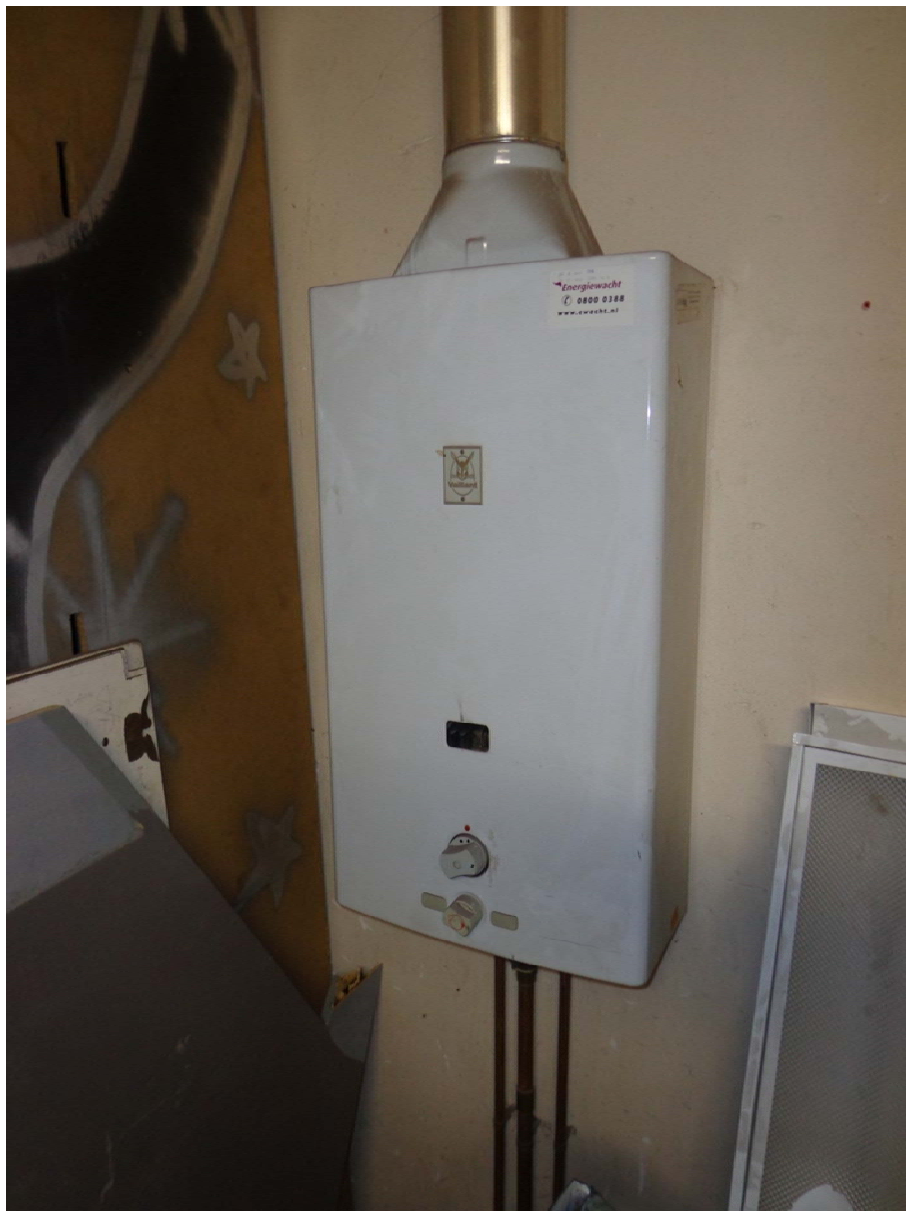
Fotonr.: F18

| Bron | Omschrijving materiaal en locatie | Hoeveelheid | Asbest en percentage | Risico klasse | Saneringstechniek |
|---|---|---|---|---|---|
| <b>T2</b> | Geiser, Vaillant MAG 400T, bouwjaar 1984 | 1 stuks | Asbesthoudend<br>(Intechnum Handboek '00) | 1 | In zijn geheel zonder breuk inpakken en verwijderen |

| Bron | Geiser | Monster nr. | T2 | Foto nr. | F18 |

| Bron | Geiser | Monster nr. | T2 | Foto nr. | F18 |
|---|---|---|---|---|---|
| Verwijderingmethode | In zijn geheel zonder breuk inpakken en verwijderen | | | | |

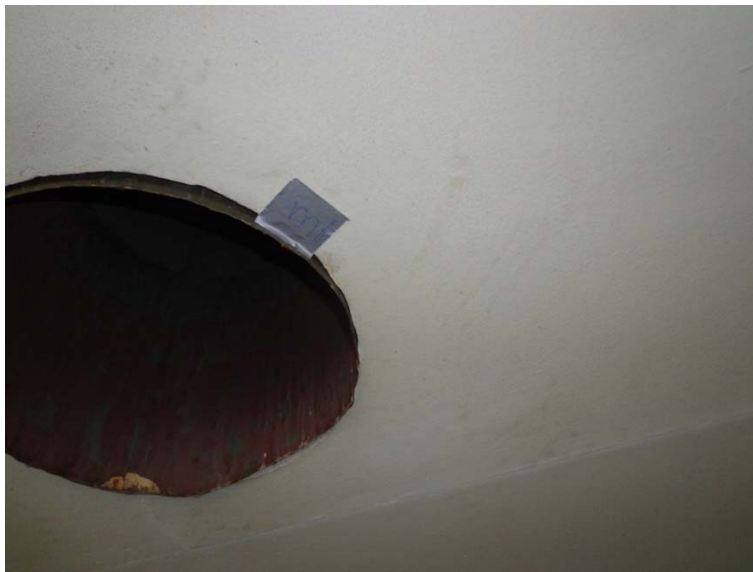
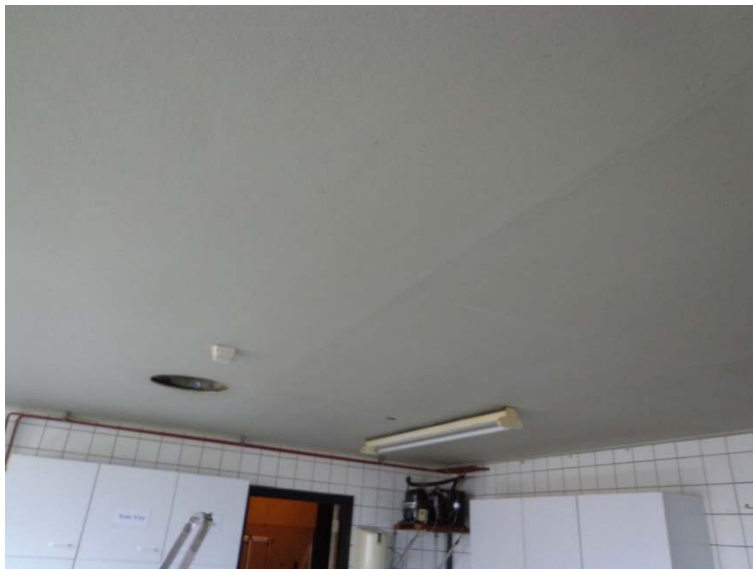
Fotonr.: F19+F20

| Bron | Omschrijving materiaal en locatie | Hoeveelheid | Asbest en percentage | Risico klasse | Saneringstechniek |
|---|---|---|---|---|---|
| <b>M6</b> | Plafond keuken onderste laag | Ca. 35 m <sup>2</sup> | Amosiet 10-15 %<br>Chrysotiel 2-5 % | 3 | Containment |

| Bron | Plaat | Monster nr. | M6 | Foto nr. | F19+F20 |

| Bron | Plaat | Monster nr. | M6 | Foto nr. | F19+F20 |
|---|---|---|---|---|---|
| Verwijderingmethode | Containment | | | | |

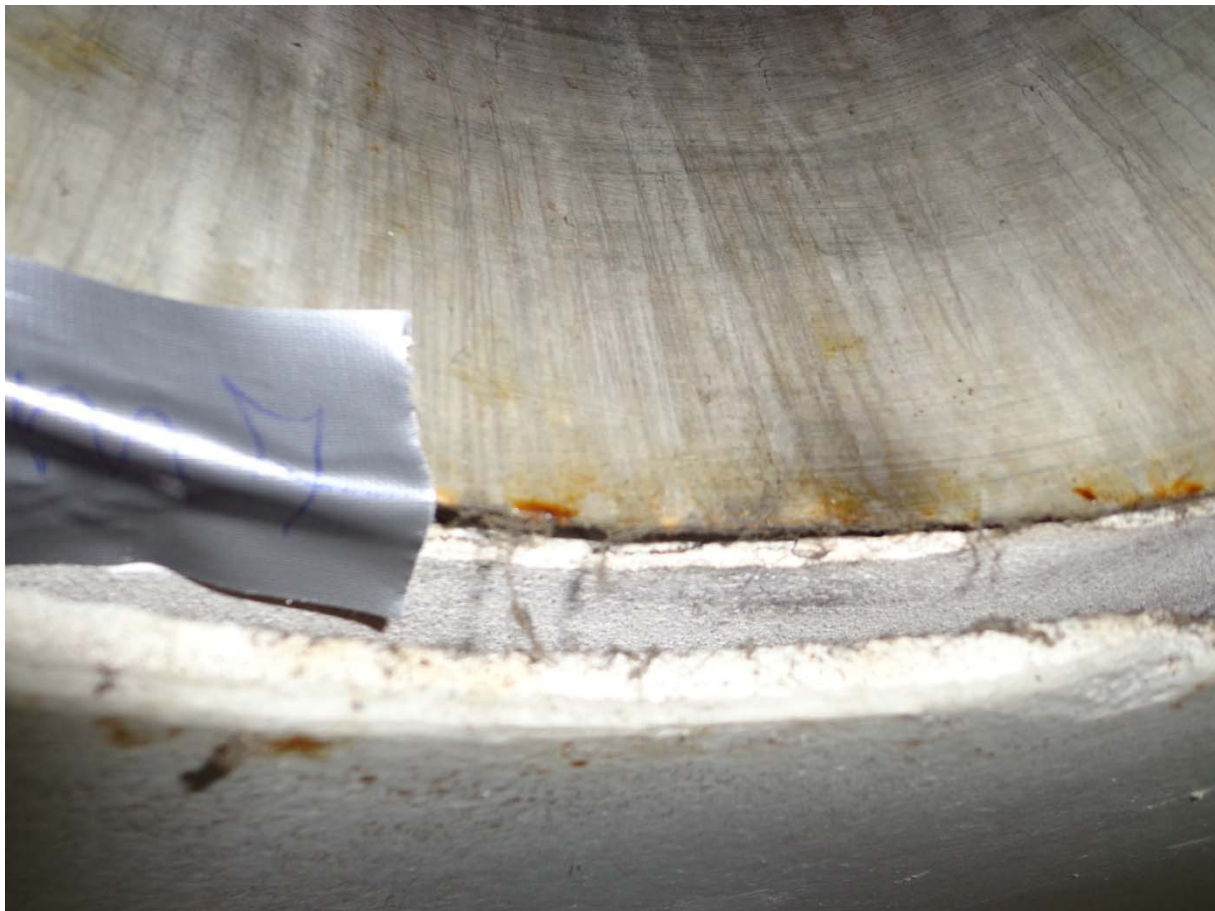
Fotonr.: F21

| Bron | Plaat | Monster nr. | M7 | Foto nr. | F21 |

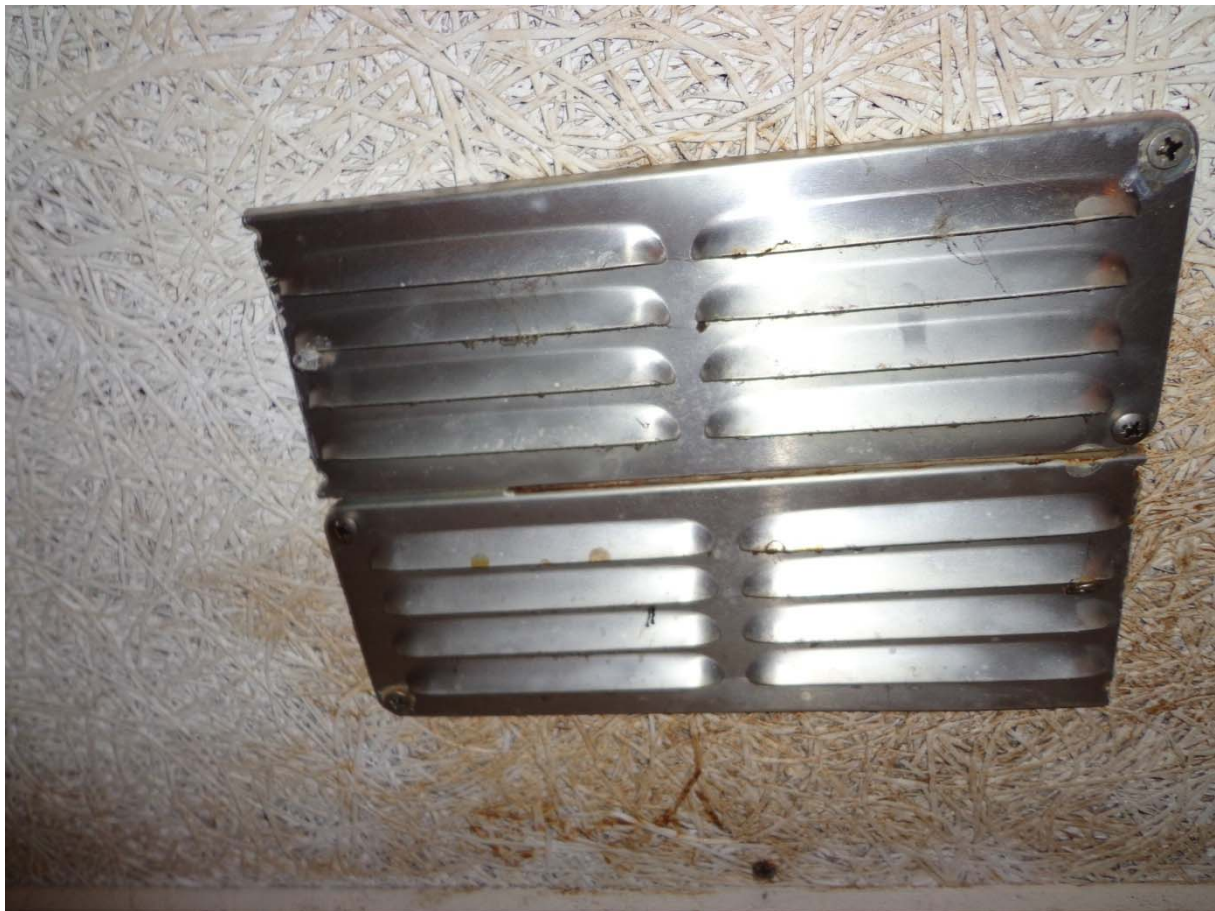
Fotonr.: F22

| Bron | Omschrijving materiaal en locatie | Hoeveelheid | Asbest en percentage | Risico klasse | Saneringstechniek |
|---|---|---|---|---|---|
| <b>V6</b> | Buis, ontluchting berging | Ca. 0,75 m <sup>1</sup> | Visueel gelijkwaardig aan M1<br>(Amosiet 0,1-2 %<br>Chrysotiel 10-15 %) | 2 | Containment |

| Bron | Buis | Monster nr. | V6 | Foto nr. | F22 |

| Bron | Buis | Monster nr. | V6 | Foto nr. | F22 |
|---|---|---|---|---|---|
| Verwijderingmethode | Containment | | | | |

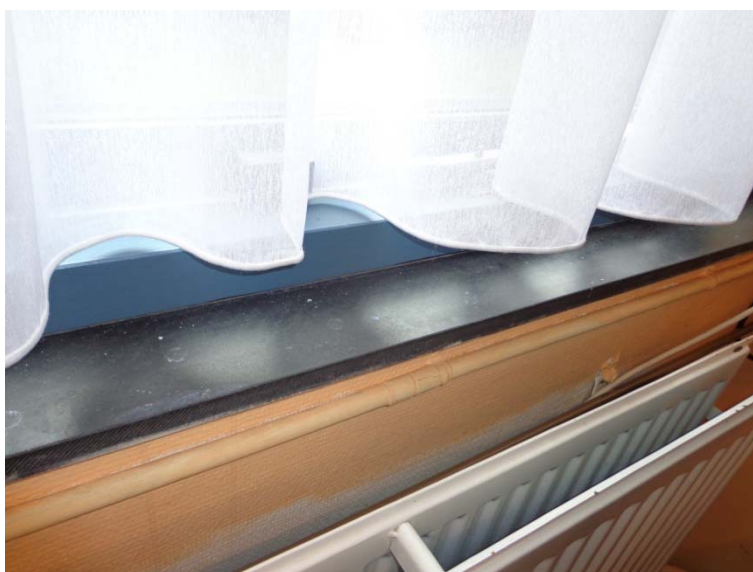
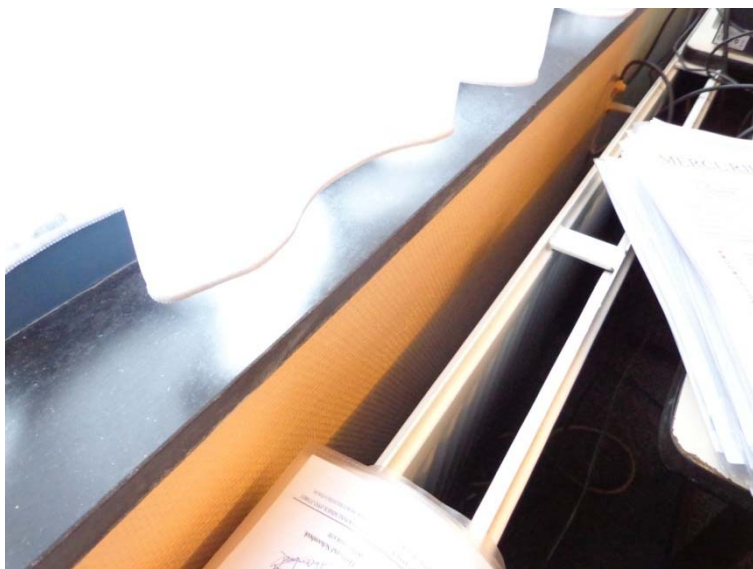
Fotonr.: F23+F24

| Bron | Omschrijving materiaal en locatie | Hoeveelheid | Asbest en percentage | Risico klasse | Saneringstechniek |
|---|---|---|---|---|---|
| <b>V7</b> | Vensterbank in ruimte 1 en spreekkamer 1 | Ca. 7 m <sup>1</sup> | Visueel gelijkwaardig aan M2<br>(Chrysotiel 10-15 %) | 2 | Containment |

| Bron | Vensterbank | Monster nr. | V7 | Foto nr. | F23+F24 |

| Bron | Vensterbank | Monster nr. | V7 | Foto nr. | F23+F24 |
|---|---|---|---|---|---|
| Verwijderingmethode | Containment | | | | |

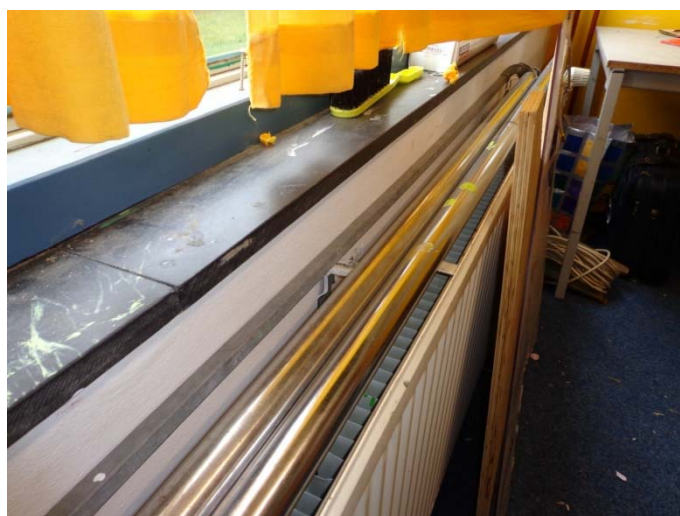
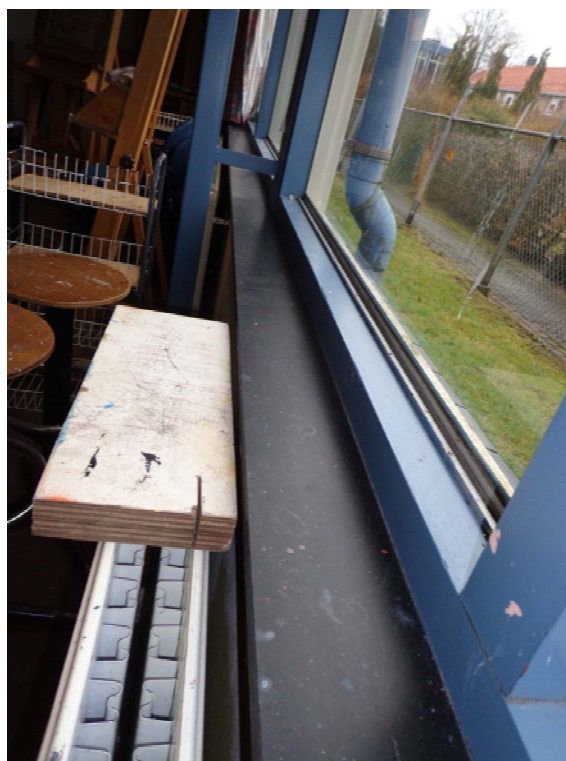
Fotonr.: F25+F26

| Bron | Omschrijving materiaal en locatie | Hoeveelheid | Asbest en percentage | Risico klasse | Saneringstechniek |
|---|---|---|---|---|---|
| <b>V8</b> | Vensterbank in ruimte 2 en 3 | Ca. 14 m <sup>1</sup> | Visueel gelijkwaardig aan M2<br>(Chrysotiel 10-15 %) | 2 | Containment |

| Bron | Vensterbank | Monster nr. | V8 | Foto nr. | F25+F26 |

| Bron | Vensterbank | Monster nr. | V8 | Foto nr. | F25+F26 |
|---|---|---|---|---|---|
| Verwijderingsmethode | Containment | | | | |

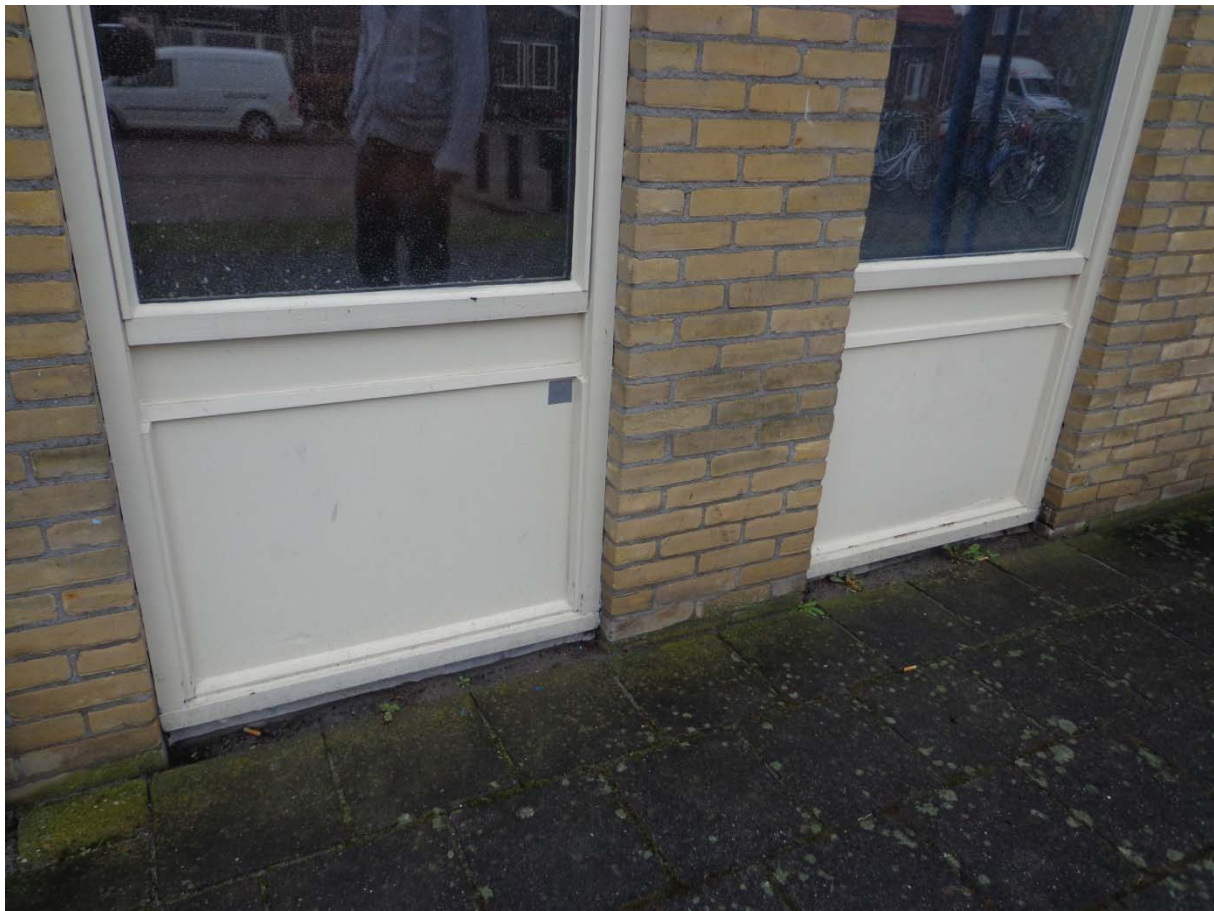
Fotonr.: F27

| Bron | Omschrijving materiaal en locatie | Hoeveelheid | Asbest en percentage | Risico klasse | Saneringstechniek |
|---|---|---|---|---|---|
| <b>M8</b> | Plaat in buitengevel barruimte | Totaal ca. 2 m <sup>2</sup> | Chrysotiel 10-15 % | 2 | Open lucht |

| Bron | Plaat | Monster nr. | M8 | Foto nr. | F27 |

| Bron | Plaat | Monster nr. | M8 | Foto nr. | F27 |
|---|---|---|---|---|---|
| Verwijderingmethode | Open lucht | | | | |
