## **Boom Effect Analyse**

Hoge Rijndijk Zoeterwoude

Projectnummer: PFBL.19.TH.031

Datum: 23 juli 2019

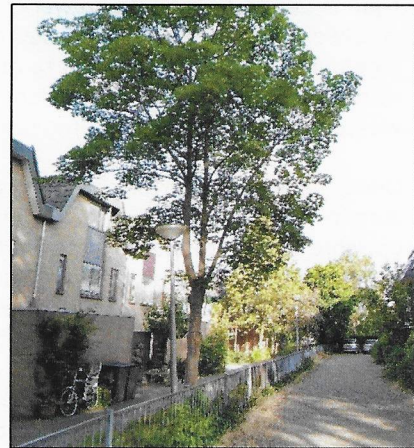
**Figuur 2: Boom met redelijke conditie**

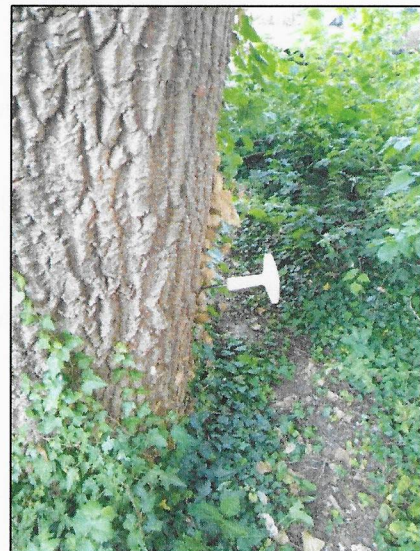
**Figuur 3: Holte in boom 12**

**De boomkwaliteit is voldoende, mits dood hout gesnoeid wordt en boom 12 en 13 nader onderzocht worden.**

| UID | Stam en stamvoet | Veiligheidsmaatregel | Veiligheidscategorie | Inspectie freq. | Afwijkingen |
|---|---|---|---|---|---|
| 12 | Nader onderzoek | Grof dood hout verwijderen;<br>Nader onderzoek | Risicoboom | 3 jaarlijks | Holte in stam; |

Het duurzame behoud van boom **12 en 13** is afhankelijk van de resultaten van het nader onderzoek.

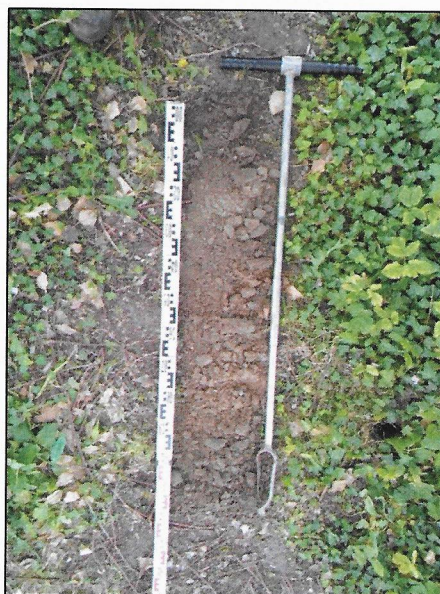
De ondergrondse groeiplaats van de geïnventariseerde bomen is aan de hand van de proefsleuven en grondboringen beoordeeld (figuur 4). De bodemopbouw over het projectgebied is ongeveer gelijk. De bodemopbouw verloopt globaal als volgt:

- 0-100 cm      Humusarm fijn zand**
- 100-120 cm    Kleiig zand, (zuurstofarm/zuurstofloos)**

Bij de boring is de grond vanaf 100 cm onder maaiveld licht vochtig. Vanaf ±50 cm onder maaiveld zijn roestvlekken aangetroffen. Dit wijst op schommelingen in de grondwaterstand of een schijngrondwaterspiegel. Grondwater is echter tot een diepte van in ieder geval 120 centimeter onder maaiveld niet aangetroffen.

De ondergrondse groeiplaats is als redelijk beoordeeld.

**Figuur 4: Bodemprofiel**

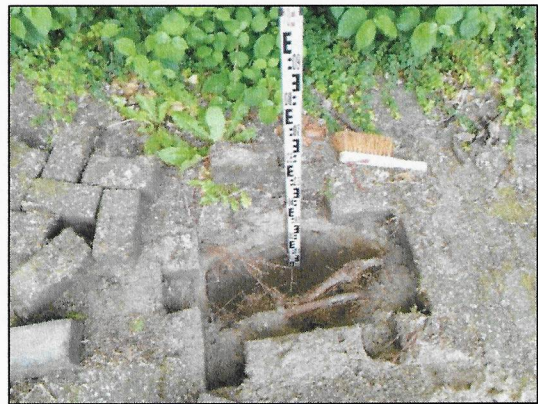
Het opbreken van de huidige verhardingen is van grote invloed op het duurzame behoud van de boom **1 t/m 5, 12 t/m 15, 17 t/m 22 en 25**.

Deze bomen staan op geringe afstand van de huidige bestrating. Uit de proefsleuven blijkt dat deze bomen zeer oppervlakkig onder deze bestrating wortelen (*figuur 5*). Op sommige plekken zorgen de bomen ook voor wortelopdruk in de bestrating. De huidige bestrating moet dan ook zeer voorzichtig (handmatig) verwijderd worden om grote wortelschade (tot 30%) en schade aan de stam en kroon te voorkomen bij inzet van materieel. Wanneer tijdens de werkzaamheden dikke wortels aangetroffen worden (>10 cm) mogen deze niet beschadigd of doorgehaald worden. Wanneer dit wel gedaan wordt, ontstaan stabiliteitsproblemen en zijn deze bomen niet duurzaam te behouden.

**Figuur 5 Oppervlakkige beworteling onder bestrating**

Geadviseerd wordt de nieuwe bestrating minder uitgebreid terug te leggen. Bij voorkeur tot aan de rand van de kroonprojectie. Echter wanneer de nieuwe bestrating tot de huidige afstand van de bomen aangelegd wordt, dienen maatregelen getroffen te worden om grote wortelschade te voorkomen. Deze maatregelen kunnen bestaan uit het aanleggen van een krattensysteem van Permavoid met daarboven waterdoorlatende bestrating. Na het verwijderen van de huidige bestrating, moet de bestaande grond worden weggezogen. De groeiplaats kan daarna worden opgevuld met een groeimedium. Bomenzand of bomengranulaat, afhankelijk van de aangetroffen beworteling. Bij weinig wortels kan gekozen worden voor het bomengranulaat (op basis van lava). Na de juiste verdichting en het aanbrengen van een wegendoek en straatzand, kan hier de bestrating op worden aangebracht. Indien er een behoorlijk wortelpakket wordt aangetroffen kan beter voor het bomenzand worden gekozen. Dit kan beter verwerkt worden tussen de wortels. Op het bomenzand, wat maximaal tot 2,5 MpA verdicht moet worden kan een krattensysteem van permavoid worden aangebracht. De druk wordt dan beter verdeeld en er is, door de aanwezigheid van een luchtlaag, minder kans op wortel opdruk. Een laag uitgerijpte houtcompost in de kratten zorgt voor extra voeding van het schrale bomenzand.
