## **Rapport**

**BEA Albinonistraat Boxtel**

**BRO**

Titel : BEA Albinonistraat Boxtel BRO  
Versie : Definitief  
Kenmerk : 03P2204668  
Datum rapport : 14-10-2022  
Aantal pagina's : 26  
Projectleider :   
Auteur(s) :   
Inspectiewerk :   
Kwaliteitscontrole :   
Wijze van citeren : BEA Albinonistraat Boxtel BRO. Pius Floris, Vught.

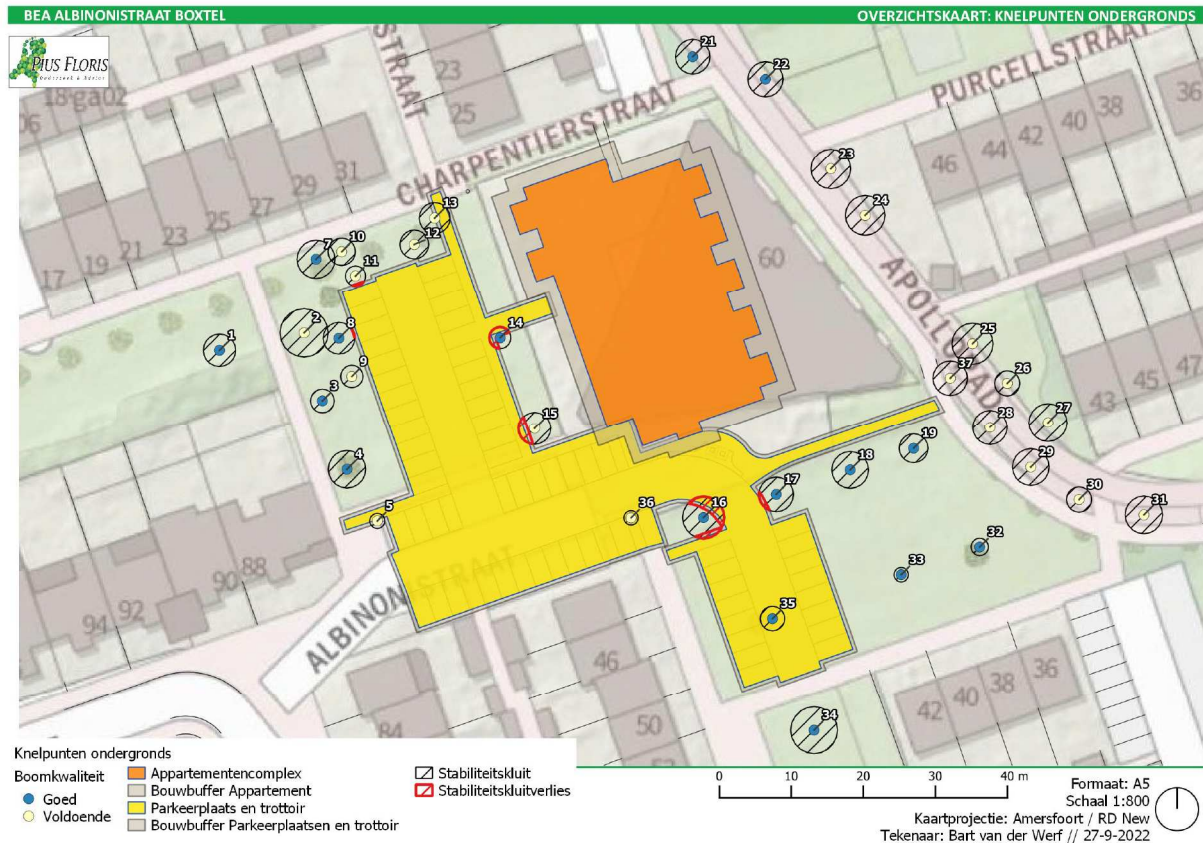
Afbeelding 4 Overzichtskarta ondergrondse knelpunten

Op basis van deze uitgangspunten worden ernstige ondergrondse knelpunten voorzien bij bomen 14, 15 en 16. Bij deze bomen ontstaat een overlap tussen de stabiliteitskluit en het ontwerp van 40% of meer. Bij een potentieel verlies van meer dan 40% van de stabiliteitskluit van een boom is duurzaam handhaven van de boom niet meer mogelijk.

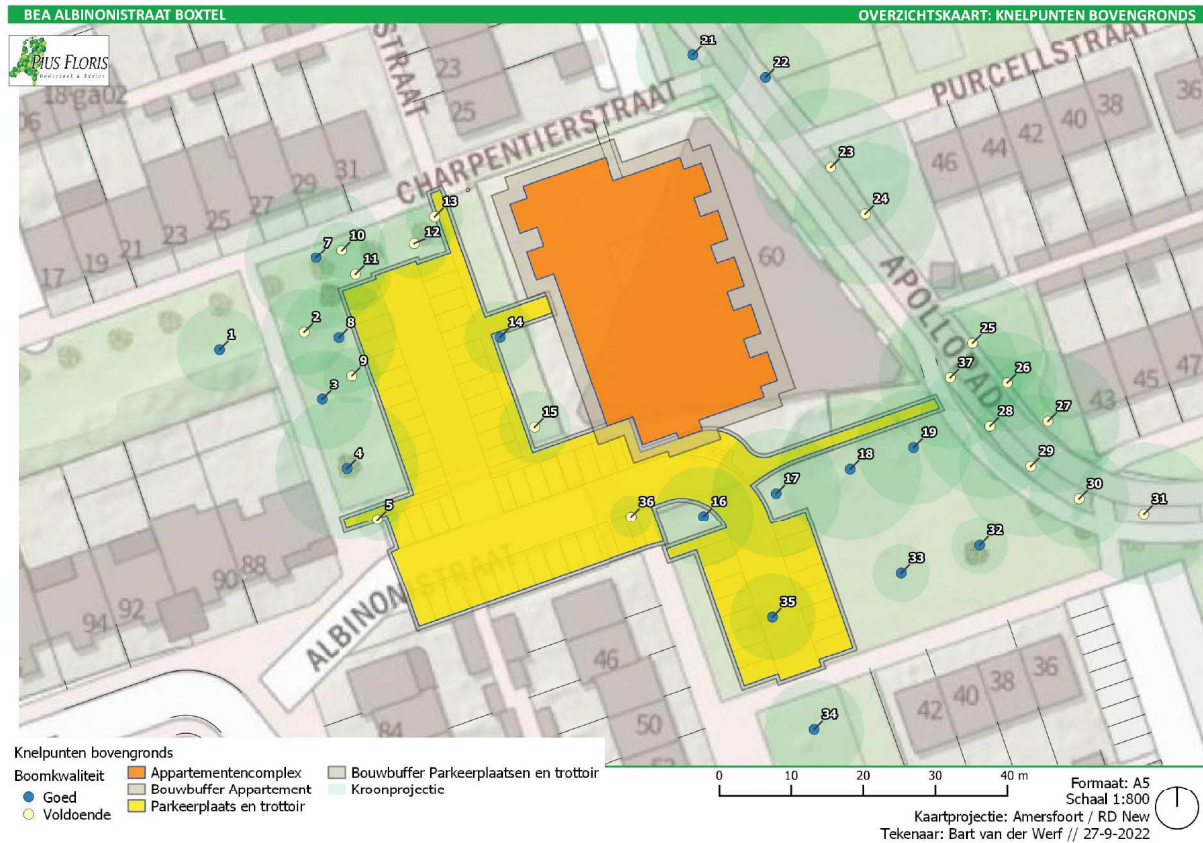
Afbeelding 5 Overzichtsk kaart bovengrondse knelpunten

De verwachte knelpunten liggen bij overlap van de kroonprojectie met het ontwerp van de parkeerplaatsen en trottoir. Bomen 3, 4, 8, 10, 11, 12, 16, 17, 18 en 19 hebben een huidige vrije doorganghoogte tussen de 1 en 3 meter. Bij deze bomen zou snoei van laaghangende takken nodig zijn om te zorgen voor adequate vrije doorganghoogte.

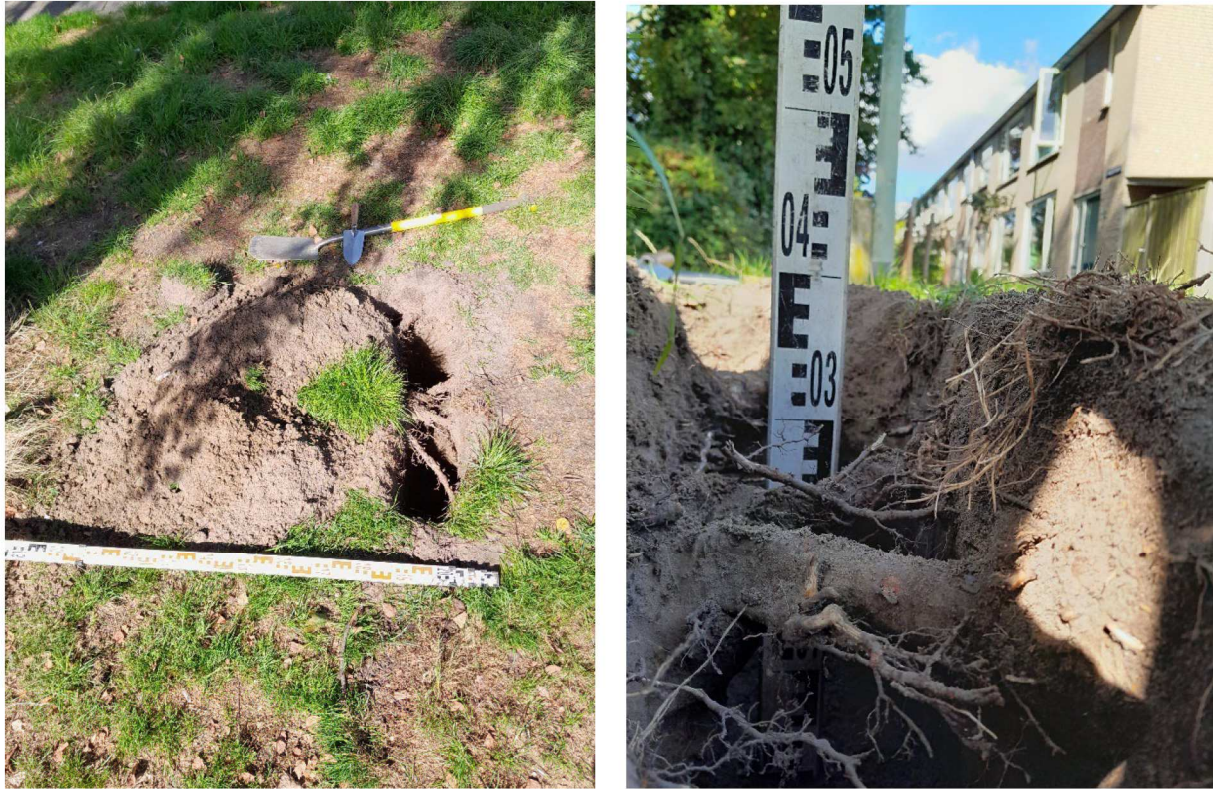
De profielsleuf op locatie B is op 1,90m van het hart van boom 13 gegraven, net buiten de theoretische stabiliteitskluit. Het aan te leggen cunet voor het trottoir wat hier moet komen zal tot 40cm -mv komen. De profielsleuf is tot 40cm -mv gegraven.

In de 40cm -mv is matig humeus fijn zand aangetroffen. Er is intensieve grove beworteling (diameter t/m 3cm) aangetroffen in de laag 10-20cm -mv. Dieper dan 20cm -mv is geen grove beworteling meer aangetroffen.

Afbeelding 7 Links: profielsleuf B op 1,9m van het hart van de stamvoet. Rechts: diepte profielsleuf en aangetroffen grove beworteling 10-20cm -mv

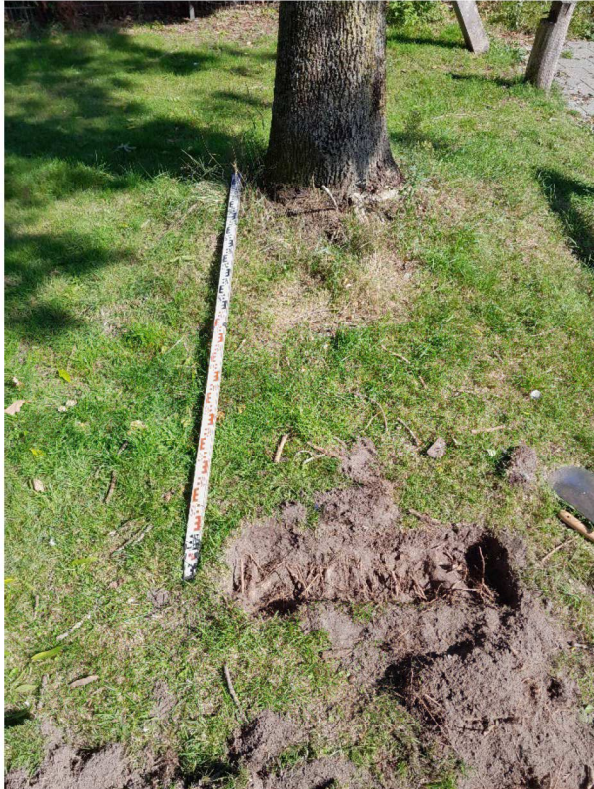
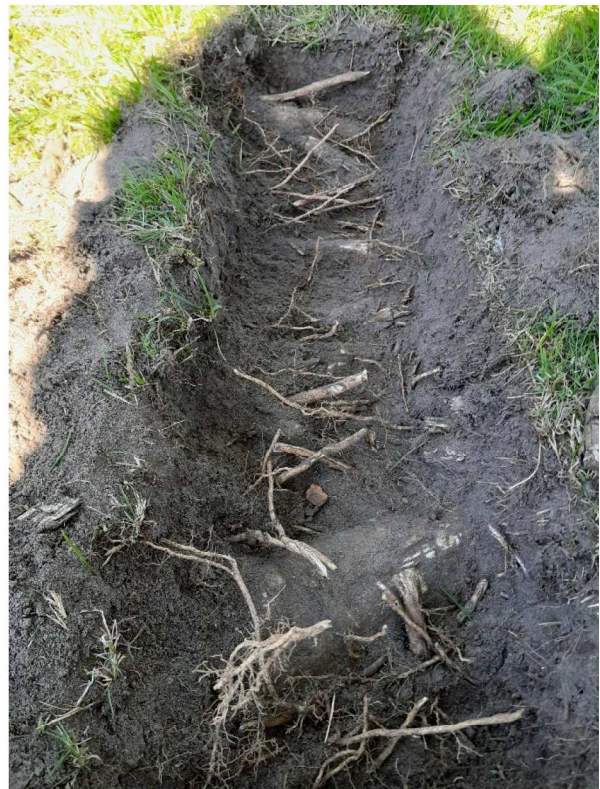
De profielsleuf op locatie C is gegraven op 2 meter van het hart van de stamvoet van boom 15. Net buiten de theoretische stabiliteitskluit. Vanwege scheefstand van de boom van de ontwikkeling af wordt verwacht dat de boom zijn stabiliteitskluit richting de ontwikkeling heeft ontwikkeld. De bevindingen van de profielsleuf bevestigen dit.

De profielsleuf is niet dieper dan 10cm -mv gegraven. Er is zeer intensieve oppervlakkige grove beworteling aangetroffen op 10cm -mv (diameter t/m 10cm). Er is een stabiliteitswortel aangetroffen met een diameter van 10cm.

Dit bevestigt de verwachting dat de boom een grote, ondiepe stabiliteitskluit heeft ontwikkeld in de richting van de voorgenomen ontwikkeling.

Afbeelding 8 Links: Profielsleuf op 2m van het hart van de stamvoet. Rechts: Intensief grove beworteling 10-20cm -mv.

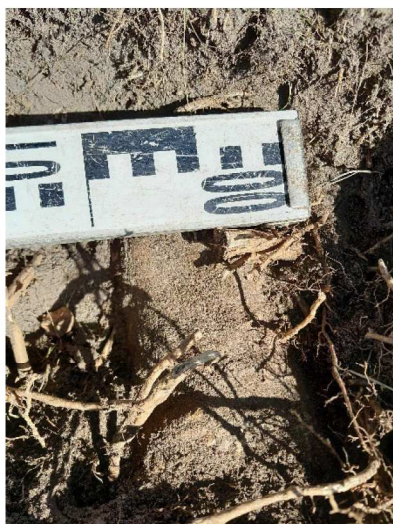
Afbeelding 9 Stabiliteitswortel met diameter 10cm

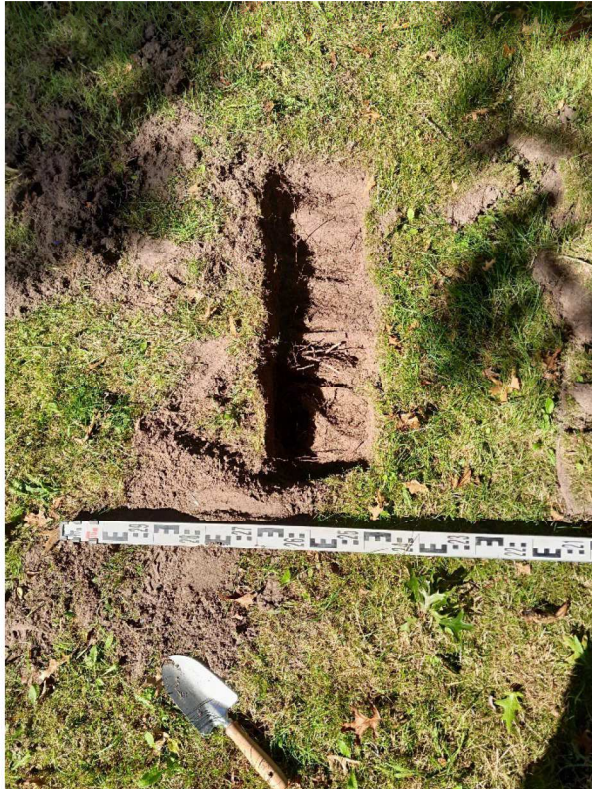
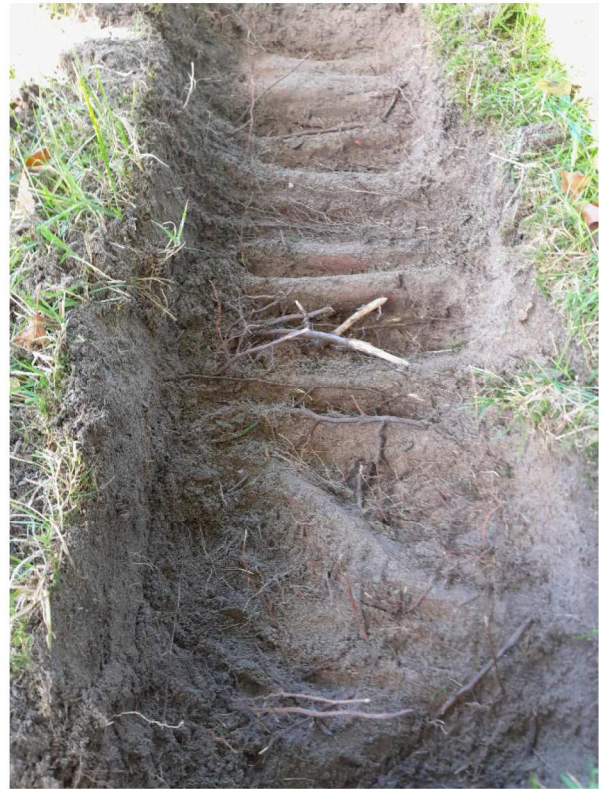
De profielsleuf op locatie C is gegraven op 2,5m van het hart van de stamvoet van boom 17. De sleuf is gegraven op de grens waar de voorgenomen werkzaamheden worden uitgevoerd. De profielsleuf is niet dieper dan 10cm -mv gegraven. Er is zeer intensieve grove beworteling aangetroffen op 10cm -mv (diameter t/m 10cm). Er is een stabiliteitswortel aangetroffen met een diameter van 10cm.

De boom heeft op 2,5m van het hart van de stamvoet nog zeer intensieve oppervlakkige grove beworteling. Tevens zijn rondom bomen 16 en 17 wortels die boven het maaiveld uitkomen aangetroffen op afstanden t/m 3m van het hart van de stamvoet (afb 12).

Afbeelding 10 Links: Profielsleuf op 2,5m van het hart van de stamvoet. Rechts: Zeer intensieve grove beworteling op 10-20cm-mv.

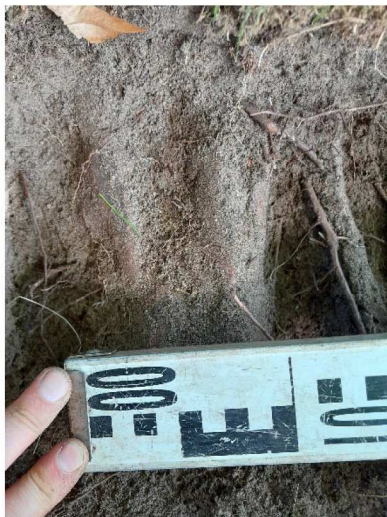
Afbeelding 11 Stabiliteitswortel met diameter 10cm

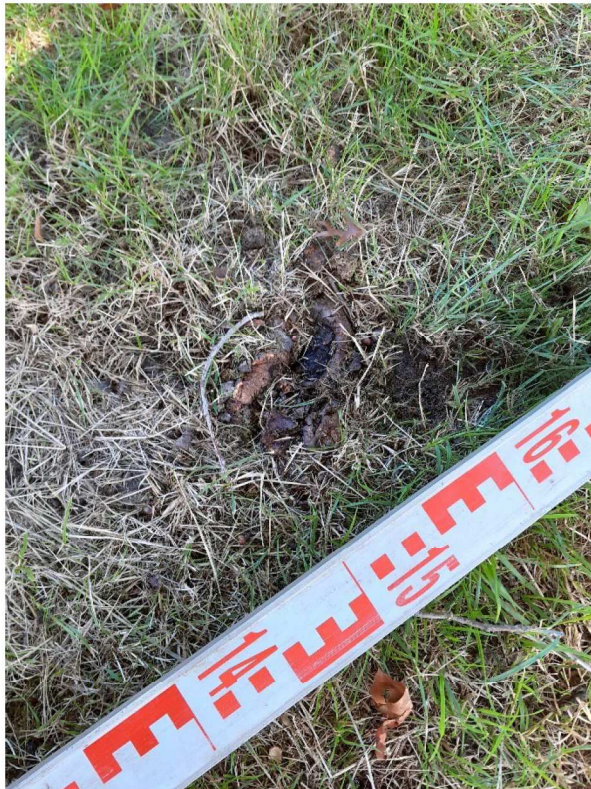
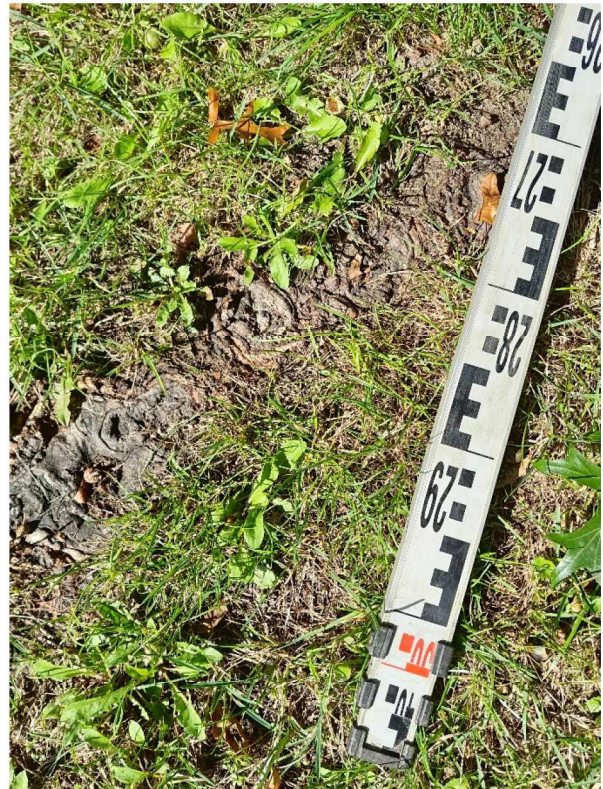
Afbeelding 12 Links: grote oppervlaktewortel met maaischade op 1,5m van het hart van de stamvoet boom 16. Rechts: Grote oppervlaktewortel met maaischade op 3m van het hart van de stamvoet van boom 16.

Bij alle proefsleuven is zeer oppervlakkige, grove beworteling aangetroffen. Tevens zijn er grove oppervlaktewortels aangetroffen op >3m van het hart van de stamvoet van boom 16. In dit kader wordt aangenomen dat alle bomen een zeer oppervlakkig en breed wortelgestel hebben ontwikkeld. Er kan worden aangenomen de wortelspreiding loopt tot minimaal onder de kroonprojectie van alle bomen. Dit betekent dat alle graafwerkzaamheden binnen de kroonprojecties consequenties zullen hebben voor het duurzaam behoud van de bomen.

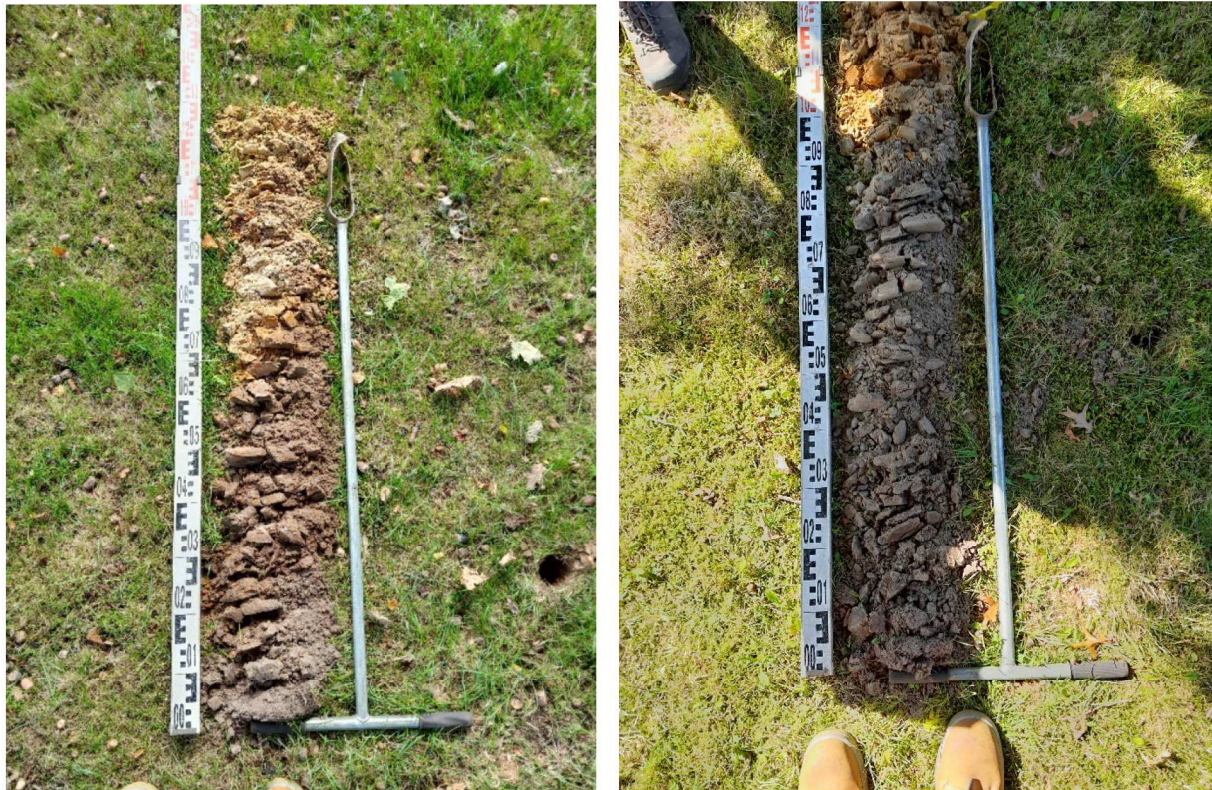
De grondboring op locatie A is uitgevoerd op 4m van het hart van de stamvoet van boom 12. De grondboring is tussen de kroonprojecties van bomen 2, 7, 8, 10 en 11 uitgevoerd. De bodem is als volgt opgebouwd:

- 0-20cm -mv, matig humeus fijn zand
- 20-70cm -mv, matig humeus fijn zand met gleyverschijnselijn
- 70-100cm -mv, humusloos matig leemhoudend fijn zand met gleyverschijnselen.
- 100-130cm -mv, humusloos matig leemhoudend fijn zand met gleyverschijnselen

- 0-70cm -mv, extensieve fijne beworteling
- 70-130cm -mv, geen beworteling

De grondboring op locatie E is uitgevoerd tussen boom 16 en 17 in op 5 meter van het hart van de stamvoeten van beide bomen. De bodem is als volgt opgebouwd:

- 0-95cm -mv, matig humeus fijn zand
- 95-130cm -mv, humusloos matig leemhoudend fijn zand met gleyverschijnselen

- 0-95cm -mv, extensieve fijne beworteling
- 95- 130cm -mv, geen beworteling

Afbeelding 13 Links: Boorstaat locatie A. Rechts: Boorstaat locatie E.

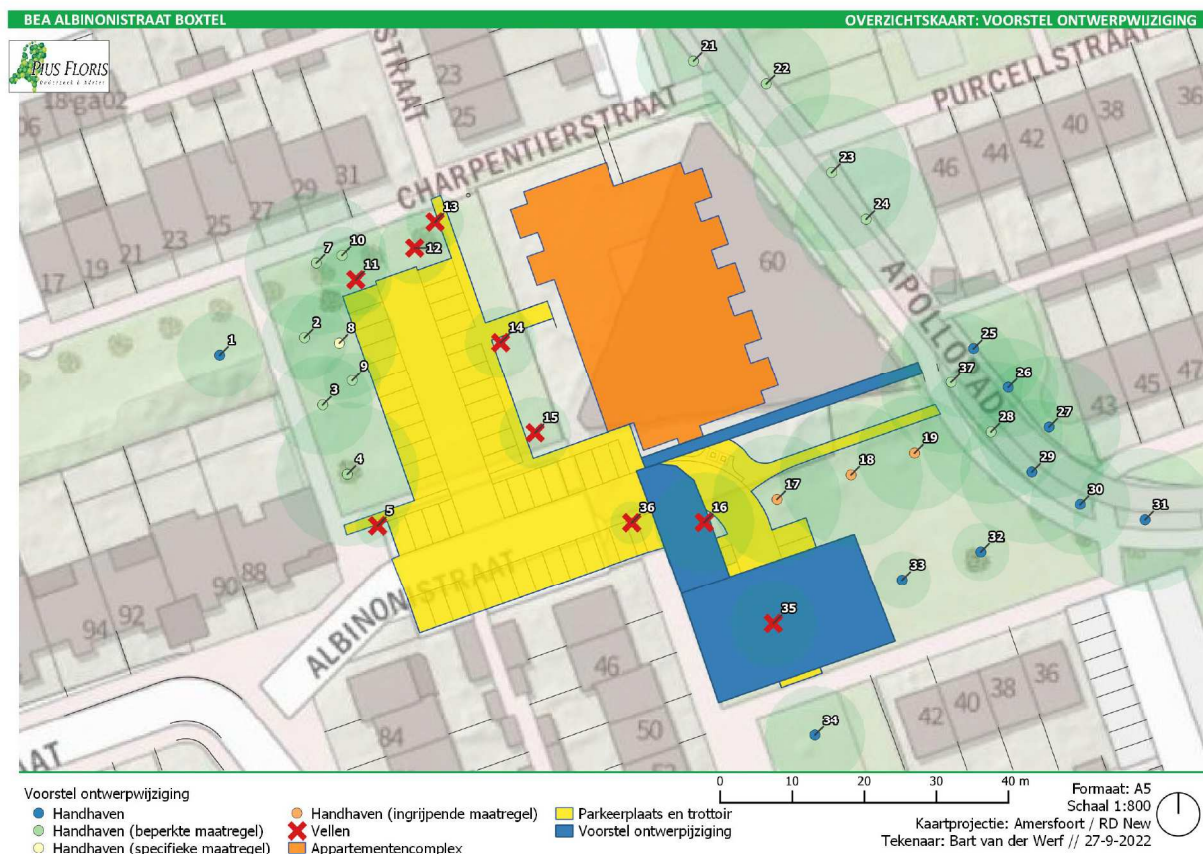
Afbeelding 15 Voorstel ontwerpwijziging

Om bomen 17, 18 en 19 duurzaam te kunnen handhaven zijn ingrijpende maatregelen nodig. Voorgesteld wordt om een ontwerpwijziging te maken betreffende het voetpad wat volgens huidig ontwerp onder de kroonprojecties van de bomen komt te liggen. Vanwege het oppervlakkige bewortelingspatroon van de bomen zal er met de aanleg van dit voetpad een substantieel deel van het wortelgestel verloren gaan. Door het verwijderen van opnamewortels zal een nadelige invloed ontstaan op de opnamecapaciteit en daarmee de restlevensduur van de bomen. Voorgesteld wordt om het voetpad 4 meter naar het noorden te verleggen, hiermee komt het pad 10m van het hart van de stamvoet van bomen 17, 18 en 19 te liggen en valt het voetpad buiten/op de rand van de kroonprojecties van de betreffende bomen en kan duurzaam behoud van de bomen gegarandeerd worden.

Wanneer de zuidelijke parkeerplaats volgens het huidige ontwerp wordt aangelegd zullen bomen 16, 17 en 35 moeten worden geveld. Er wordt een ontwerpwijziging voor deze parkeerplaats voorgesteld. In afbeelding 15 wordt een schets gegeven hoe de voorgestelde ontwerpwijziging er globaal uit zou komen te zien. In deze wijziging zal boom 16 nog steeds worden geveld maar kan boom 17 worden gehandhaafd. Handvatten voor het ontwerp van deze parkeerplaats zijn dat de werkzaamheden op minimaal 9m afstand van het hart van de stamvoet van boom 17 moeten komen.
