## **Rapport**

**Boom Effect Analyse  
Baroniestraat, Boxtel**

Titel : Boom Effect Analyse Baroniestraat, Boxtel  
Versie : Revisie  
Kenmerk : 03P2204960  
Datum rapport : 22-12-2022  
Aantal pagina's : 16 (excl. Bijlagen)  
Projectleider :   
Auteur(s) :   
Inspectiewerk :   
Kwaliteitscontrole :   
Wijze van citeren : (2022). Boom Effect Analyse Baroniestraat, Boxtel. ,  
Vught.

Opdrachtgever : Vrijborg  
Contactpersoon : t.a.v.   
Rembrandterf 3  
5261 XS Vught

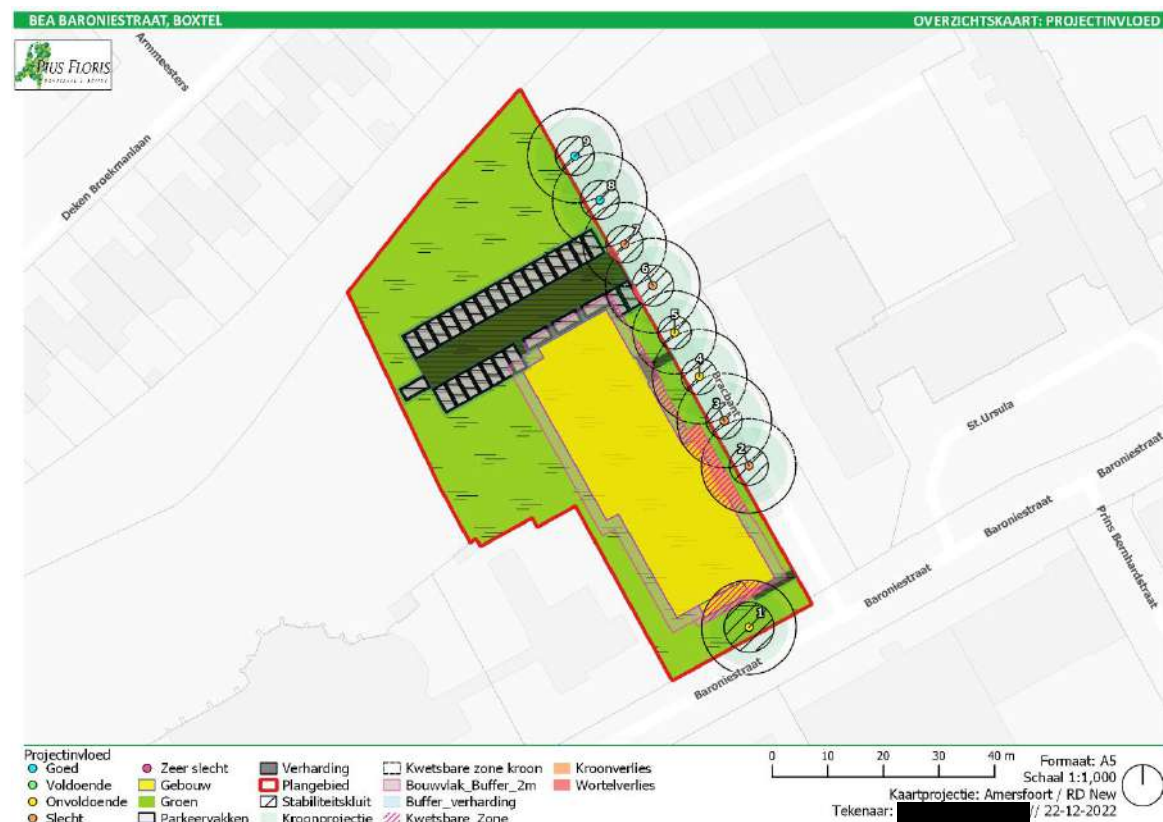
Afbeelding 2: Overzichtsk kaart projectinvloed ten opzichte van bestaande, te slopen bebouwing

In het huidige ontwerp wordt ruimtelijk beslag gelegd op bomen 6 en 7. De bomen komen in conflict met de aanleg van de nieuwbouw en de verharding. Het conflict bij boom 6 bestaat uit zowel boven- als ondergrondse belemmeringen, bij boom 7 bestaat het conflict enkel ondergronds. De stabiliteitskluiten van bomen 6 en 7 worden aan meerdere zijden omsloten door verharding. Aanlegwerkzaamheden van de inrit en de parkeerplaatsen hebben als gevolg hiervan een aanzienlijk negatieve invloed op deze bomen als gevolg van aantasting van de stabiliteitskluit.

Het ontwerp heeft een aanzienlijk belemmerende invloed op bomen 2 en 3. De kronen van bomen 2 en 3 zullen voor circa 1/3<sup>e</sup> deel van het oppervlak moeten worden gereduceerd. Bij uitvoeren van deze rigoureuze snoei

Het project heeft een belemmerende invloed op bomen 1, 4 en 5. De bouwbuffer overlapt volledig met de boomkronen van deze bomen en de boomkronen zullen daarom ingenomen of opgehoogd moeten worden. Bovendien zal bij boom 1 een gedeelte van het wortelpakket verloren gaan voor de aanleg van het gebouw. De stabiliteitskruit van de boom blijft wel intact.

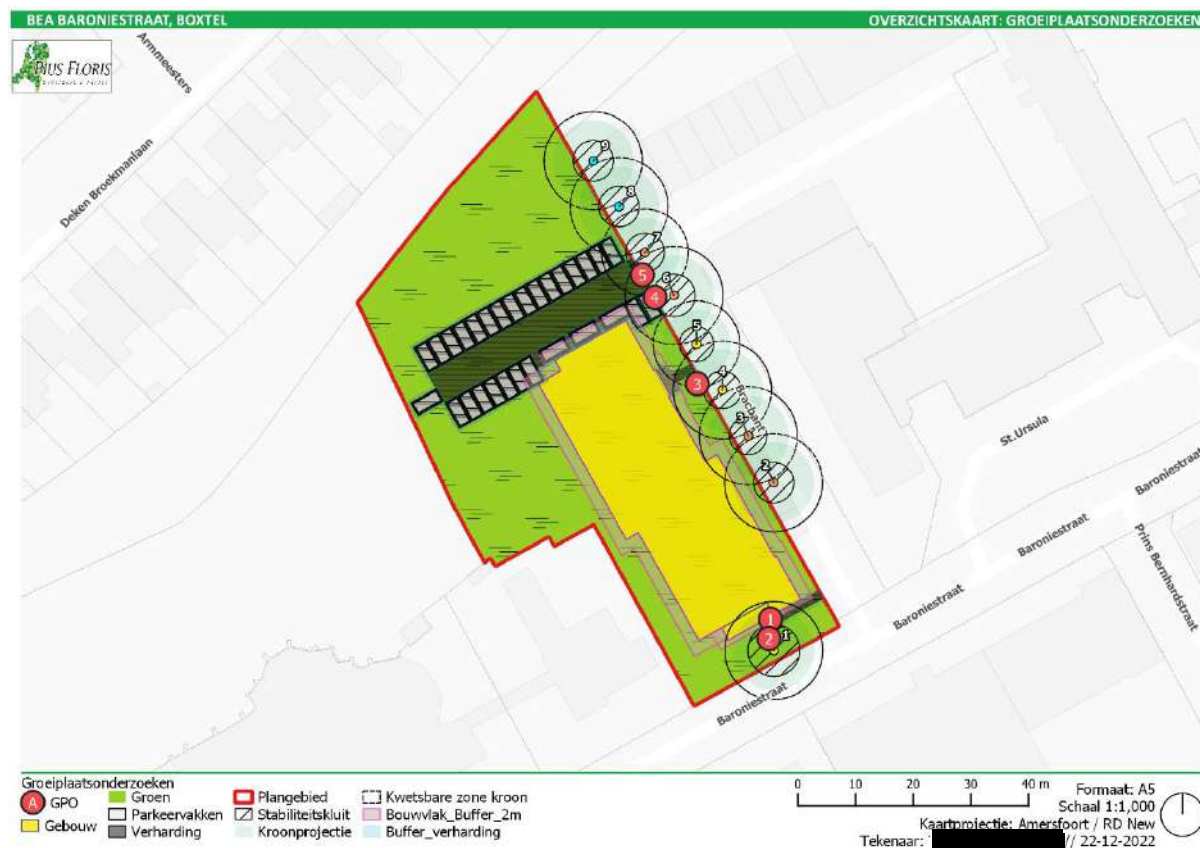
De bomen op het perceel hebben een goede boomkwaliteit, met uitzondering van boom 5, welke een redelijke kwaliteit heeft. In Bijlage II is een thematische kaart met de boomkwaliteit opgenomen.

Afbeelding 3: Overzichtskaat van boomkwaliteit en groeiplaatsonderzoeken

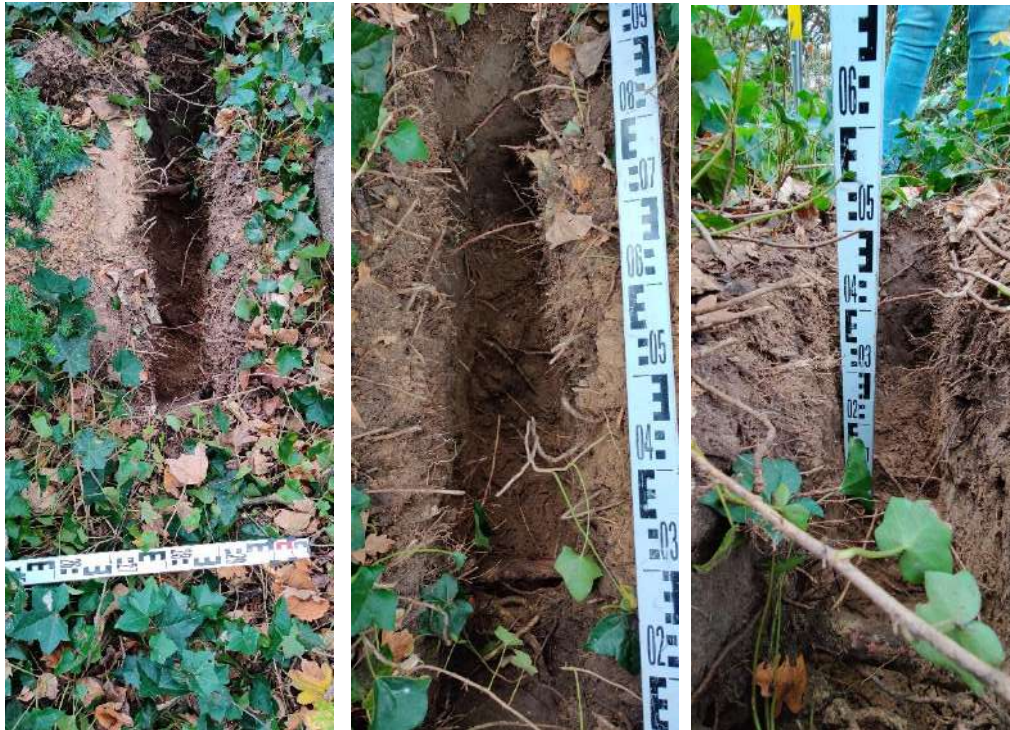
Afbeelding 4: Foto's van sleuf ter hoogte van boom 1, op circa 2,8 meter uit hart van de stam

Op circa 2,8m uit hart van boom 1 worden stabiliteitswortels (diameter 5 á 6cm) aangetroffen op circa 50cm -mv. Boven deze wortels wordt fijne beworteling aangetroffen. De gehele sleuf bestond uit humusrijk zand.

Het ontwerp voorziet in de verwezelijking van een deels enkele bouwlaag onder de boomkroon van boom 1. Een ander deel van de het gebouw wordt 3 bouwlagen hoog maar valt slechts voor een beperkt gedeelte binnen de kwetsbare zone van boom 1. De boomkroon van boom 1 dient rondom licht opgesnoeid te worden zodat een vrije ruimte van circa 4 meter behaald wordt. Hiervoor mogen geen grote gesteltakken afgesnoeid worden. De opdrachtgever heeft aangegeven dat de steiger aan de zuidzijde niet dieper zal worden dan 80 cm vanaf de gevel van het gebouw. Dit geldt zowel voor het gedeelte dat slechts 1 verdieping hoog wordt als voor het gedeelte boven de hoofdingang, wat 3 verdiepingen hoog wordt. Ook dient een tijdens het plaatsen van de steigers ter hoogte de drie verdiepingen boven de hoofdingang met een gediplomeerde boomverzorgers (ETW'er), bepaald te worden of en waar de boom gesnoeid moet worden om de steigers te kunnen zetten. Tot slot mag, omwille van het voorkomen van schade aan wortels, de aanleg van een cunet voor het voetpad naar de hoofdingang aan de zijde van de Baroniestraat niet dieper gegraven worden dan 40 cm -mv.

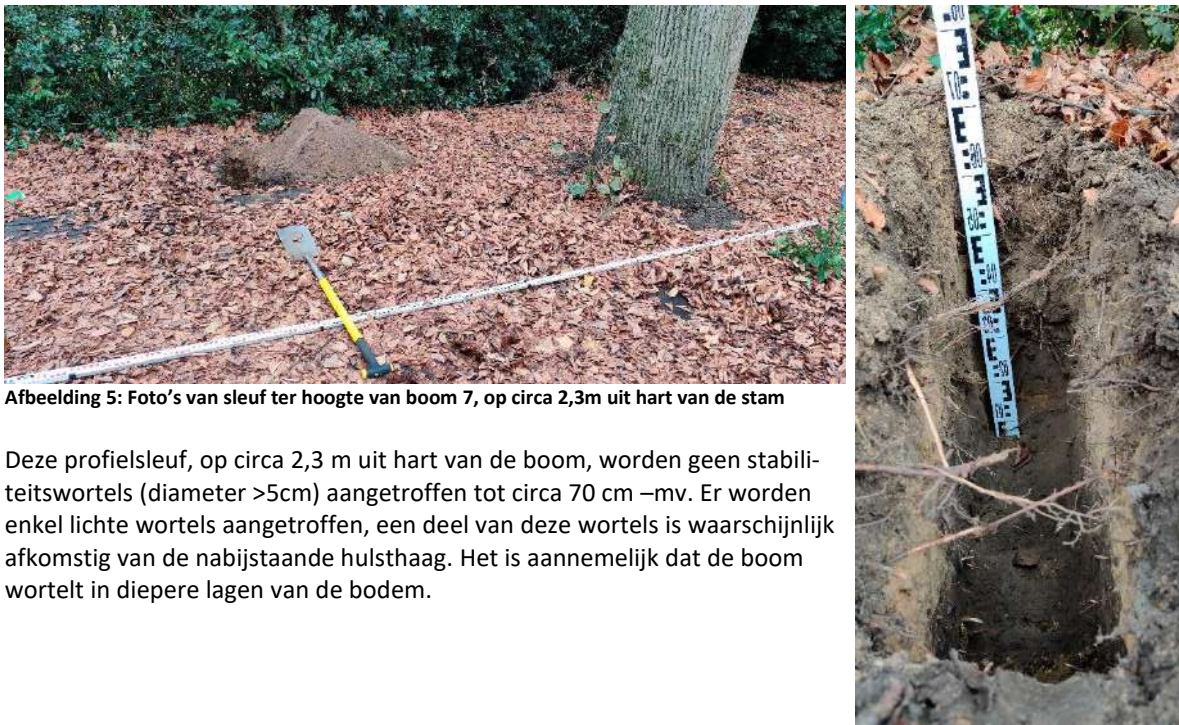
Afbeelding 5: Foto's van sleuf ter hoogte van boom 7, op circa 2,3m uit hart van de stam

Deze profielsleuf, op circa 2,3 m uit hart van de boom, worden geen stabiliteitswortels (diameter >5cm) aangetroffen tot circa 70 cm -mv. Er worden enkel lichte wortels aangetroffen, een deel van deze wortels is waarschijnlijk afkomstig van de nabijstaande hulsthaag. Het is aannemelijk dat de boom wortelt in diepere lagen van de bodem.

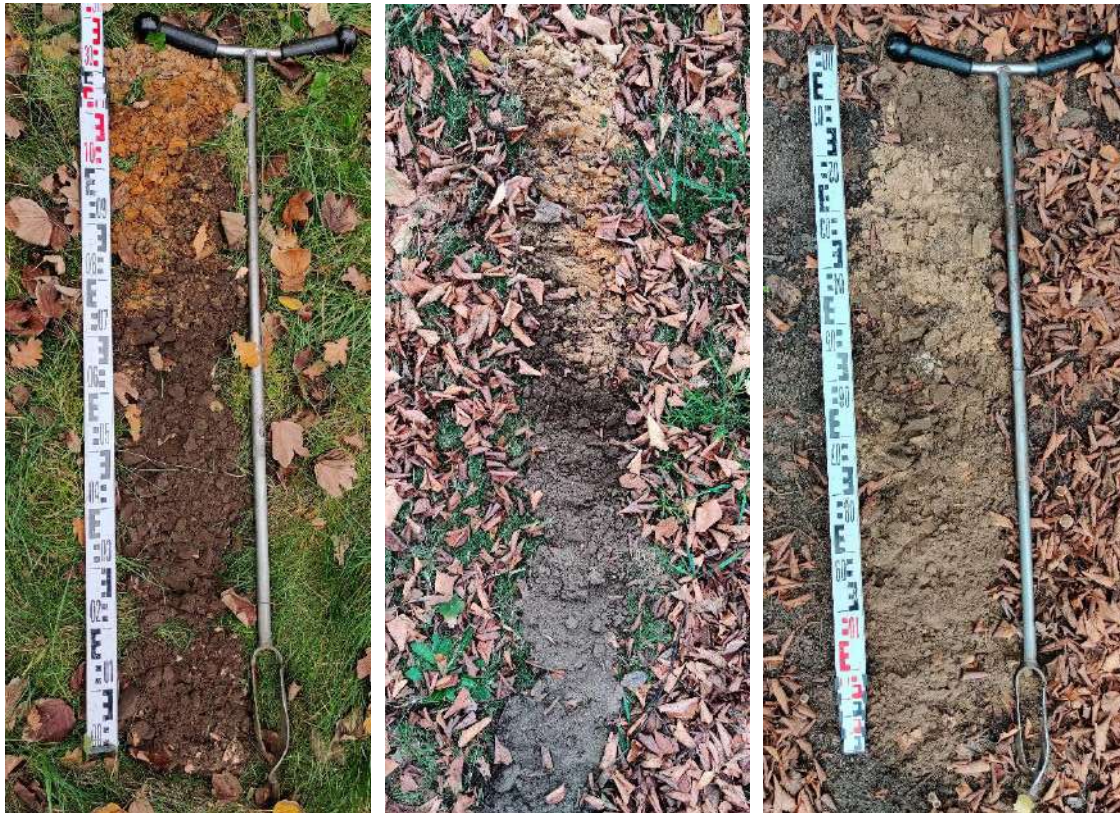
Afbeelding 6: Van links naar rechts boringen 1, 2 en 3.

Profielboringen 1 en 2 tonen een vergelijkbaar beeld van een humeuze toplaag tot circa 80 cm -mv. Daaronder volgt een gemengde zone van humeus en humusarm zand tot circa 100 cm -mv. Daaronder wordt slechts humusloos zand aangetroffen. In boring 1 is de roesthoudende laag sterk opvallend. Dit duidt op een wisselende grondwaterstand en bevestigt de bevindingen van de waterstanden uit de peilbuis.

Profielboring 3 is gedaan op het maaiveld-peil van het 'klooster'. Het maaiveld is hier circa 1 meter hoger gelegen dan ter hoogte van het plangebied. De bodem is hier duidelijk geroerd tijdens de aanleg van de aanwezige verharding. Ook bevat het zand een aanzienlijke hoeveelheid puin.

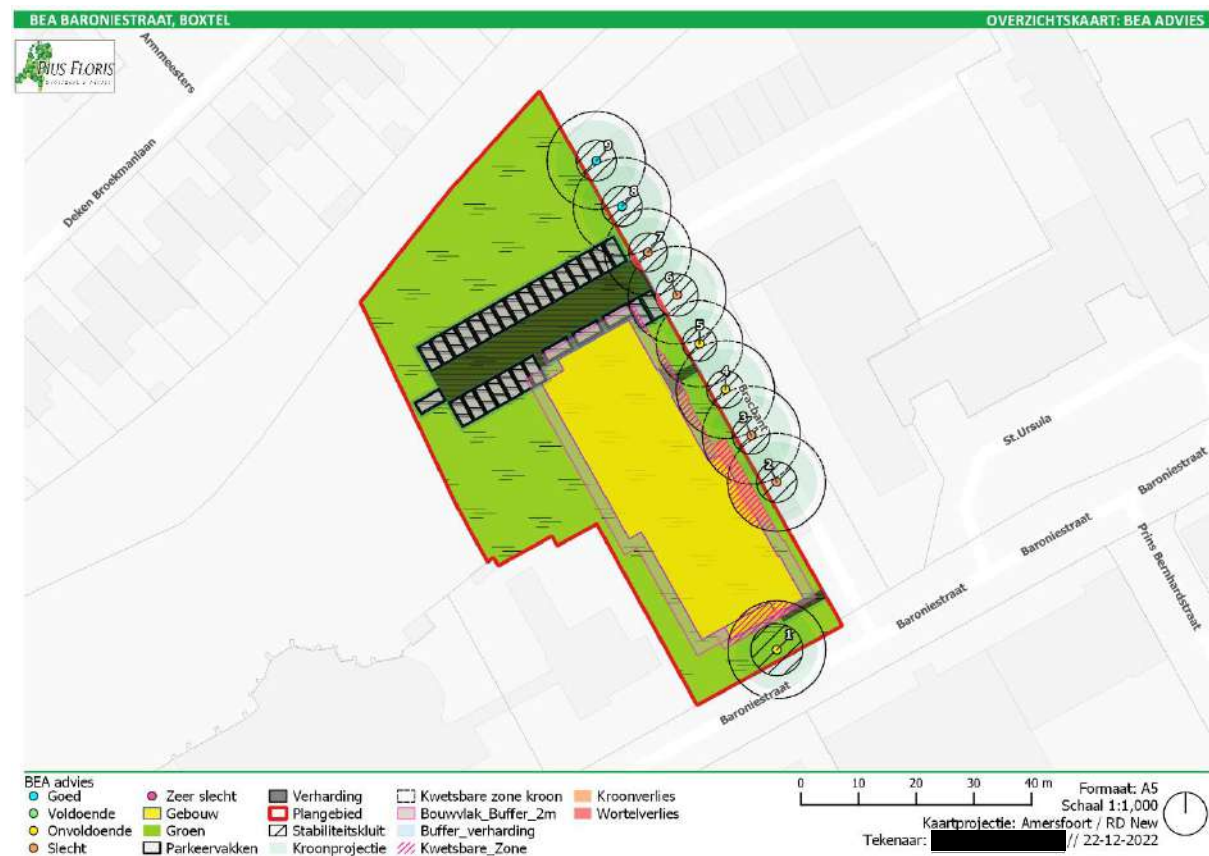
Voor twee bomen zijn specifieke maatregelen nodig om de bomen duurzaam te behouden. Voor vier bomen zijn ingrijpende maatregelen nodig voor duurzaam behoud. Enkel met een ingrijpende ontwerpwijziging is de duurzame handhaving van één boom mogelijk. Zonder de ingrijpende ontwerpwijziging is de duurzame handhaving van deze boom fataal belemmerd (zie, Tabel 5).

**Afbeelding 7: Overzichtsk kaart BEA Advies**

De kronen van bomen 2 en 3 overlappen voor een aanzienlijk deel met de benodigde bouwruimte. Deze bomen zijn echter wel opgesnoeid (6m) en staan circa 1m hoger dan het maaiveld van het plangebied. Als er uit wordt gegaan van een steiger met dezelfde hoogte als het dak van het gebouw (10m), dan moet de kroon van de boom met circa 25% worden gereduceerd. Als uit wordt gegaan van een steiger tot en met de tweede verdieping, dan is de kroon van de boom al hoog genoeg opgesnoeid om hier boven uit te komen. In dit scenario moet de kroon

van de boom circa 2 meter ingenomen worden. Een andere optie om conflict met de bomen te voorkomen is het reduceren van de bouwhoogte, twee in plaats van drie verdiepingen, of het verplaatsen van het gebouw met circa 3 meter in zuidwestelijke richting.

Voor bomen 4 en 5 zijn specifieke maatregelen in de vorm van snoei nodig, vergelijkbaar als bij boom 6. De boomkronen overlappen met de bouwbuffer en afhankelijk van de hoogte en breedte van een steiger zal de

kroon van de boom te worden ingenomen en/of opgesnoeid. Mocht er voor worden gekozen om het gebouw te verplaatsen en/of een verdieping minder hoog te maken, dan vervalt dit knelpunt.

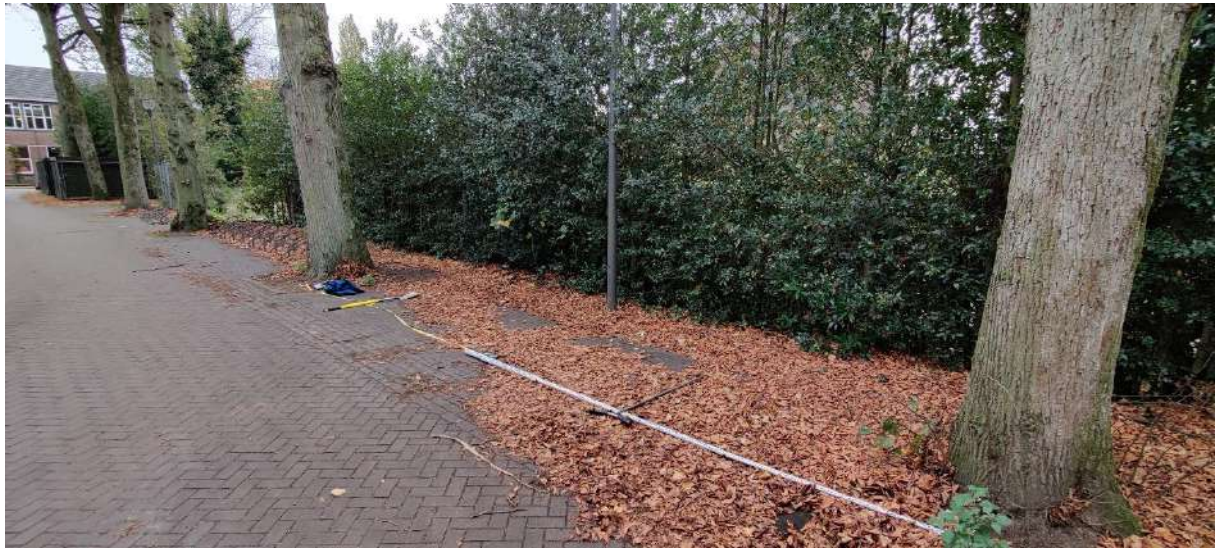
**Afbeelding 8:** Foto van de ruimte tussen bomen 6 en 7, met een grondboor en schep op de voorgestelde locatie van de inrit

Tussen bomen 6 en 7 is een inrit gepland naar het plangebied. De afstand tussen het hart van de stammen van deze bomen is in het veld opgemeten als 9,4 meter. De inrit is uit de tekening opgemeten als 4,6 meter breed. De inrit richting het plangebied dient exact tussen de stammen van de bomen te worden aangelegd. De afstand van de goot aan de rand van de weg tot de grens van het plangebied is circa 5 meter. Vanaf de kant molgoot tot aan de hulsthaag mag de inrit niet meer dan 0,5 meter zijn gezakt. Op deze manier wordt zo weinig mogelijk groeiruimte van de bomen weggenomen. Aan de randen van de inrit moet het talud worden aangelegd met een verhouding van maximaal van 1:1. Tevens dient de inrit niet breder te worden aangelegd dan de aangegeven 4,6 meter tot minimaal voorbij de stabiliteitskluit. De aanlegwerkzaamheden van deze inrit dienen te worden begeleid door een vakbekwaam boomtechnisch toezichthouder.

De dichtsbijzijnde parkeerplaatsen tegen bomen 6 en 7 mogen niet worden verwezenlijkt. De eerste parkeerplaats dient buiten de stabiliteitskluit te worden aangelegd.
