# Rapportage Asbestinventarisatie TYPE A

Stal en Berging  
Eindhovenseweg 47 te Boxtel

**projectnummer** : PAV-26600  
**objectomschrijving** : stal en berging, ID (EVA): 460924  
**opdrachtgever** : Inpijn-Blokpoel Ingenieursbureau

**versie** : 2.0  
**datum** : 17 februari 2012

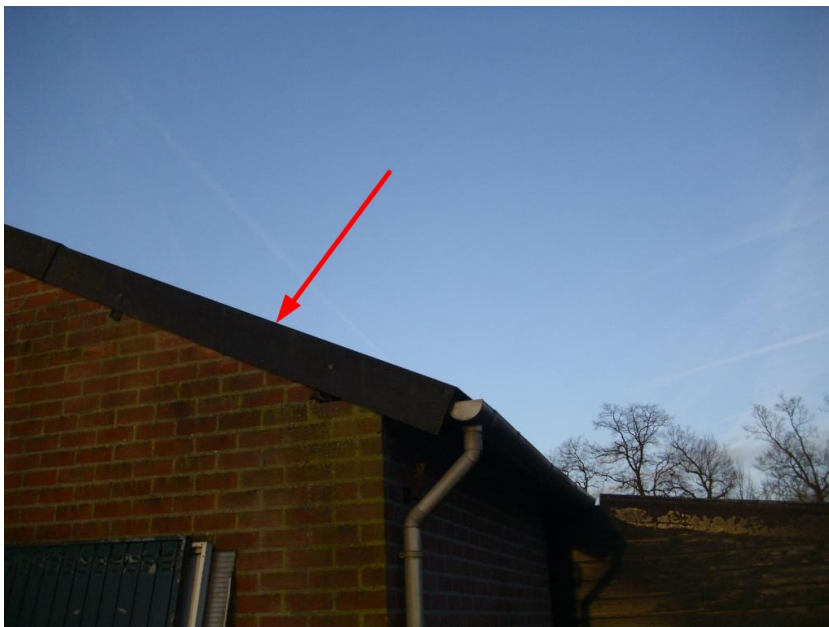
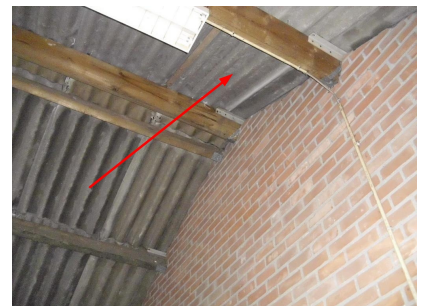
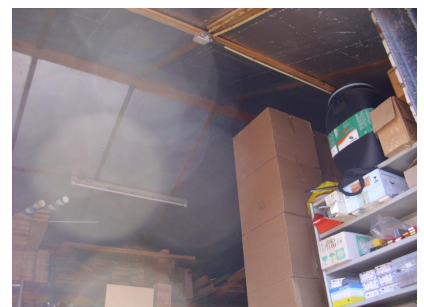
foto: 1: golfplaat, (cement)

| <b>Bron 1: golfplaat, (cement)</b> | <b>Bron ID (EVA): 156311</b> |

| binding | : | hechtgebonden |
| conditie | : | licht beschadigd |

| risicoklasse / opmerking | : | <b>2</b> |

| asbest | percentage |
|---|---|
| chrysotiel | 10-15%; conform analyse laboratorium (PLM) |

De bron betreft de golfplaten op het dak van een schuur.

| aanbeveling | : | Verwijderen voorafgaand aan sloop |
| verwijderingsmethodiek | : | buitensanering |
| opmerking sanering | : | Op de isolatie onder het dak kan een besmetting aanwezig zijn, daarom met PBM verwijderen. |

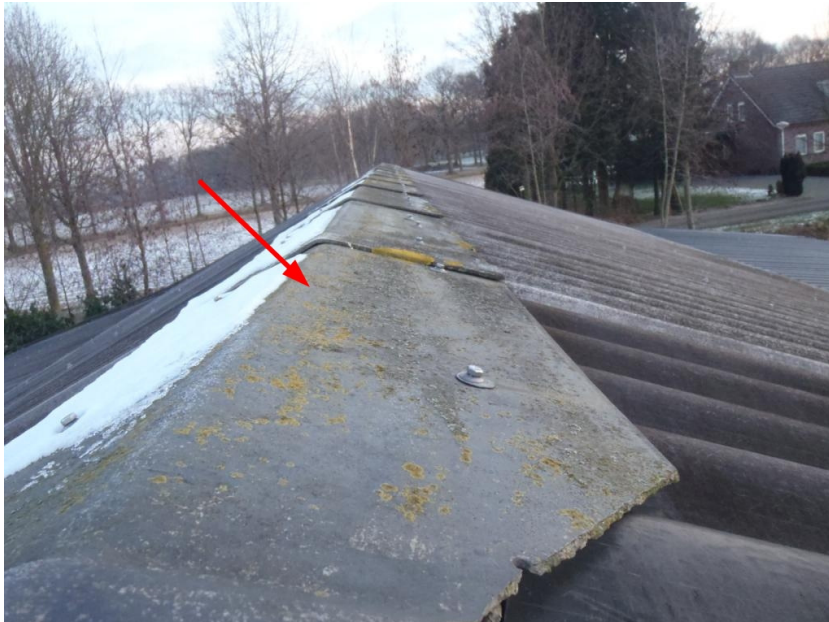
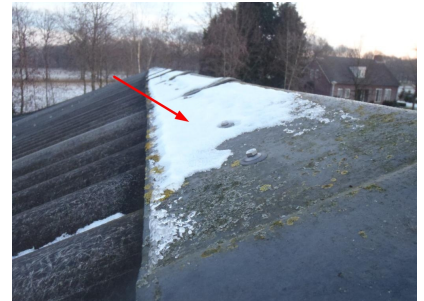
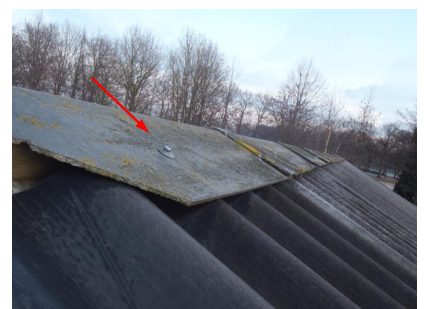
*foto: 2: golfplaat, (cement)*

| <b>Bron 2: golfplaat, (cement)</b> | <b>Bron ID (EVA): 158469</b> |

| binding | : | niet hechtgebonden |
| conditie | : | licht beschadigd |

| risicoklasse / opmerking | : | 2 |

| chrysotiel | 10-15%; conform analyse laboratorium (PLM) |

De bron betreft de golfplaten nok van het dak van de schuur.

| aanbeveling | : | Verwijderen voorafgaand aan sloop |
| verwijderingsmethodiek | : | buitensanering |

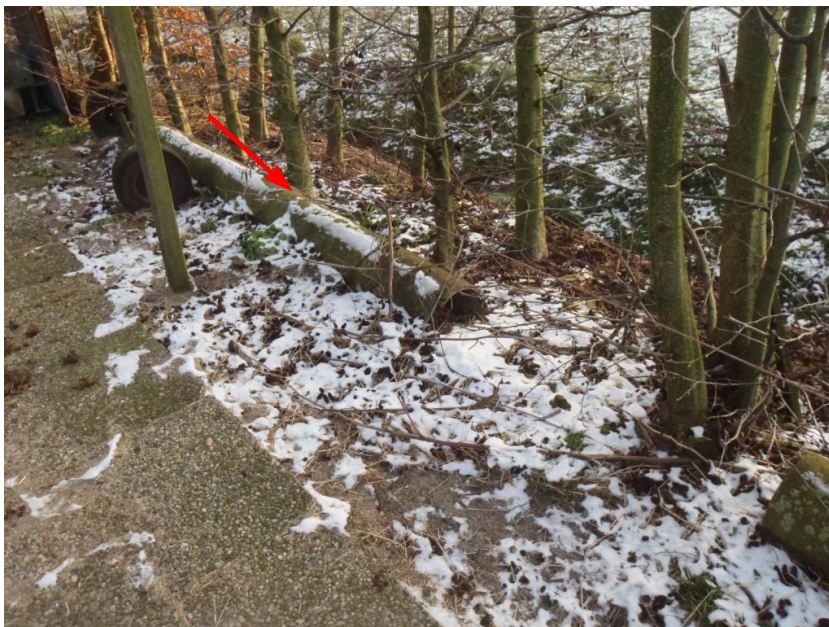
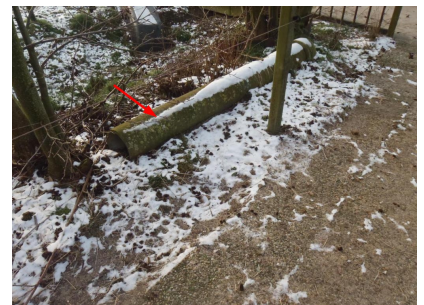
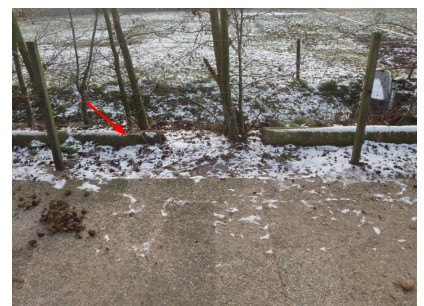
*foto: 4: pijp, (cement)*

| <b>Bron 4: pijp, (cement)</b> | <b>Bron ID (EVA): 158471</b> |

| binding | : | hechtgebonden |
| conditie | : | licht beschadigd |

| risicoklasse / opmerking | : | <b>1</b> |

| asbest | percentage |
|---|---|
| crocidoliet | 2-5%; conform analyse laboratorium (PLM) |
| chrysotiel | 10-15%; conform analyse laboratorium (PLM) |

De bron betreft 2 losse pijpen naast de schuur.

| aanbeveling | : | Verwijderen voorafgaand aan sloop |
| verwijderingsmethodiek | : | direct verpakken |

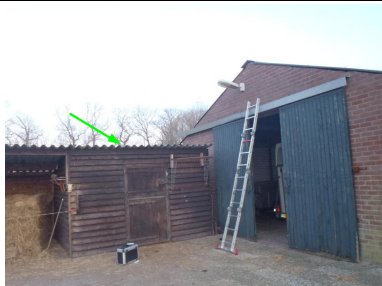
| Bron 3: golfplaat, (cement) | | Bron ID (EVA): 158470 | |

| Bron 3: golfplaat, (cement) | | Bron ID (EVA): 158470 | |
|---|---|---|---|
| locatie | : | paardenhok, dak | |
| opmerkingen/<br>bijzonderheden | : | De bron betreft de golfplaten op het dak van het paardenhok. | |
| geen asbest | < 0,1% (geen); conform analyse laboratorium (PLM) | | |
