Vooronderzoek NEN 5725  
Mierloseweg 28-38 Geldrop  
(Gemeente Geldrop-Mierlo)

Aeres Milieu Projectnummer : AM23363  
Status rapport : Definitief (versie 1)  
Datum : 26 september 2023

Opdrachtgever : Reland locatieontwikkeling  
Postbus 186  
5830 AD Boxmeer

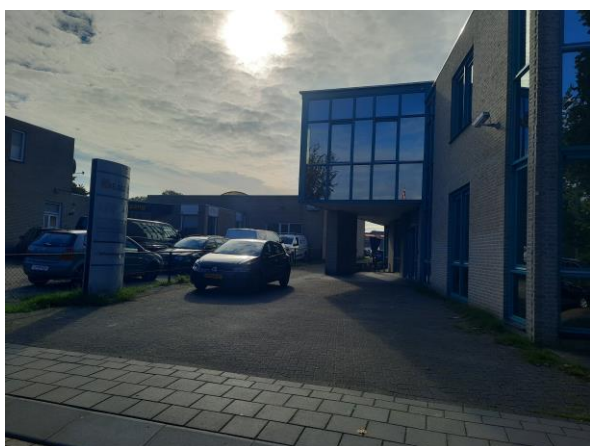
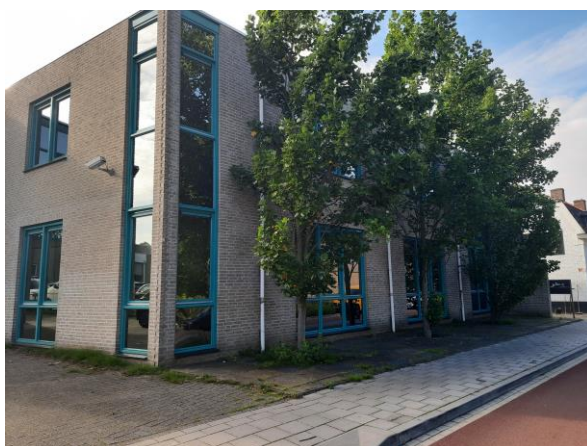
Aan de Mierloseweg 30 ligt een relatief nieuw gebouw (kantoorpand) met oostelijk hiervan een beklinkerde oprit (foto 11, 12). Achter dit gebouw is een beklinkerde parkeerplaats aanwezig (foto 13, 14).

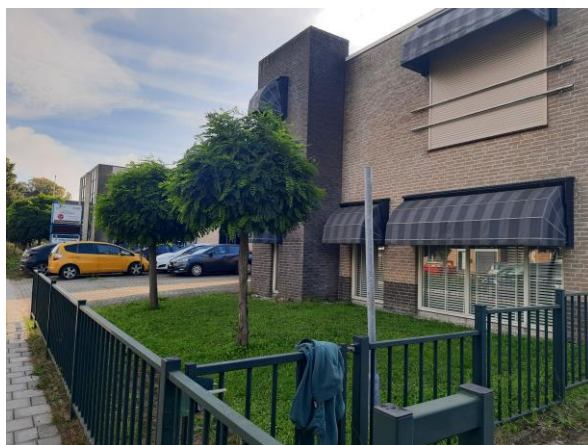
Foto 24

Op de locatie Mierloseweg 38 ligt een woning met tuin. Aan de voorzijde van het gebouw ligt een klein gazon (foto 24) en is een beklinkerde oprit (foto 25). Aan de oostzijde en zuidzijde van het gebouw ligt een beklinkerd pad met grind en gras en tegels (foto 26 t/m 30).

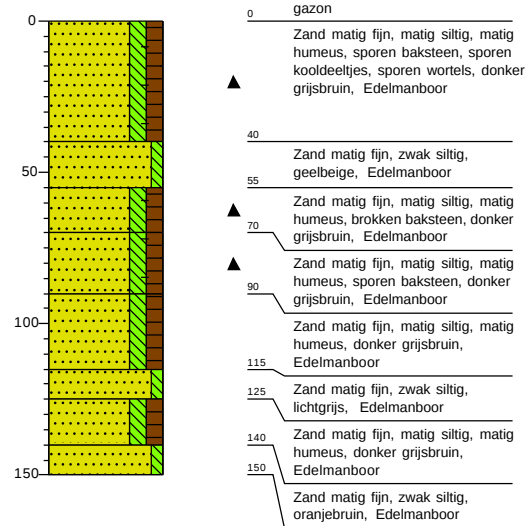
**02**

| Boring | Diepte boring (m -mv) | Traject (m -mv) | Grondsoort | Waargenomen bijzonderheden |
|---|---|---|---|---|
| 02 | 1,50 | 0,00 - 0,40 | Zand | sporen baksteen |
| | | 0,55 - 0,70 | Zand | brokken baksteen |
| | | 0,70 - 0,90 | Zand | sporen baksteen |
