**Asbestinventarisatie  
conform BRL 5052**

Liessentstraat / Kortestraat  
te Uden  
volledige inventarisatie t.b.v. sloop

**Status**  
definitief  
**Datum**  
november 2004  
**Projectnummer**  
20043091/WWIJ

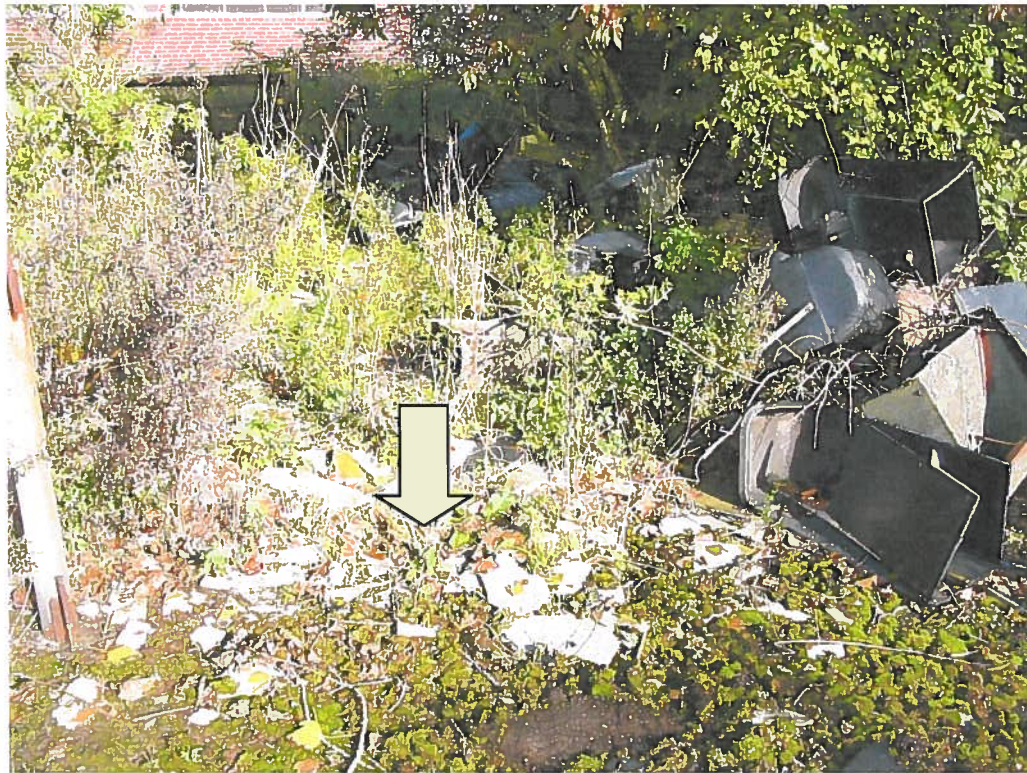
| Nummer vindplaats: | 1 |

| Omschrijving toepassing: | diverse AC materialen |
| Bevestigingsmethode: | los |
| Afmeting: | niet bepaald |
| Analyseresultaten: | geen analyse |

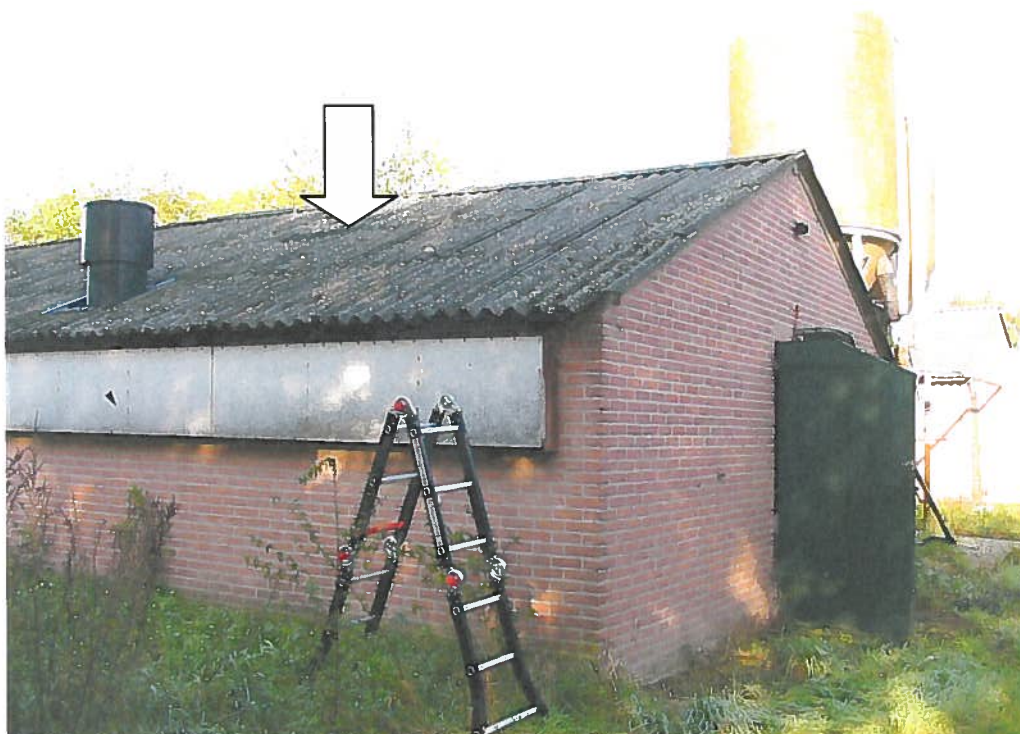
| Nummer vindplaats: | 1 |

| Omschrijving toepassing: | AC golfplaat |
| Plaats in ruimte(n): | dak |
| Afmeting: | totaal 336 m <sup>2</sup> |
| Monstercode: | MM001 |
| Analyseresultaten: | 15-30% CHR |

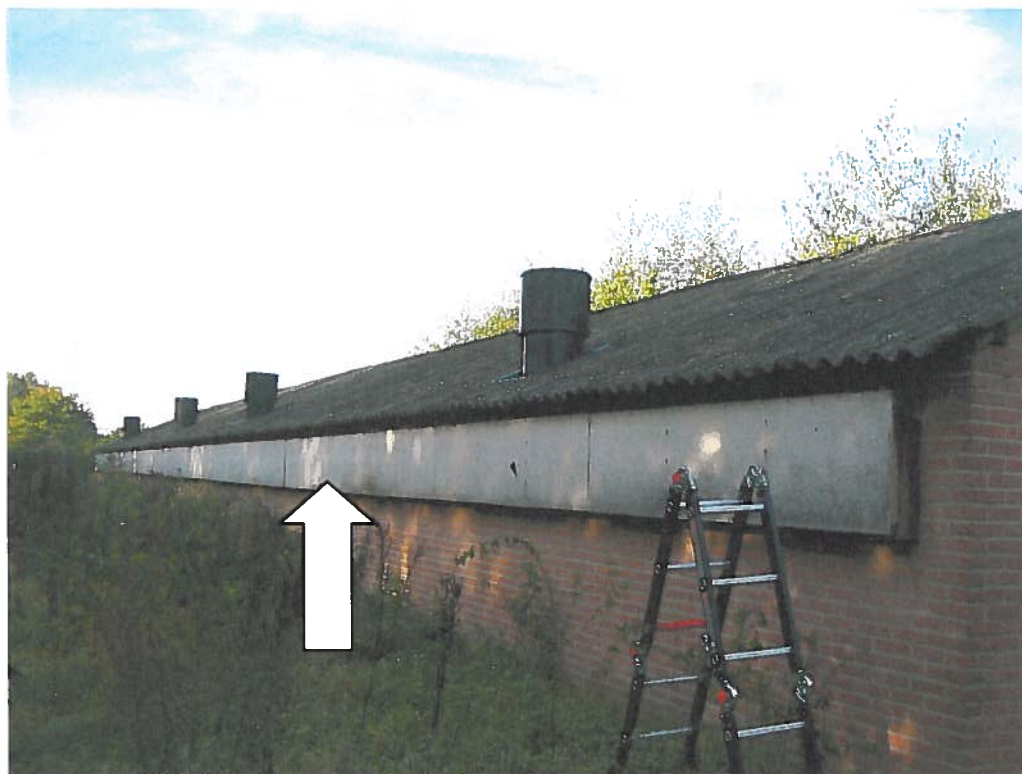
| Nummer vindplaats: | 2 |

| Omschrijving toepassing: | AC plaat |
| Plaats in ruimte(n): | zijgevels |
| Afmeting: | totaal 48 m <sup>2</sup> |
| Monstercode: | MM002 |
| Analyseresultaten: | 10-15% CHR |

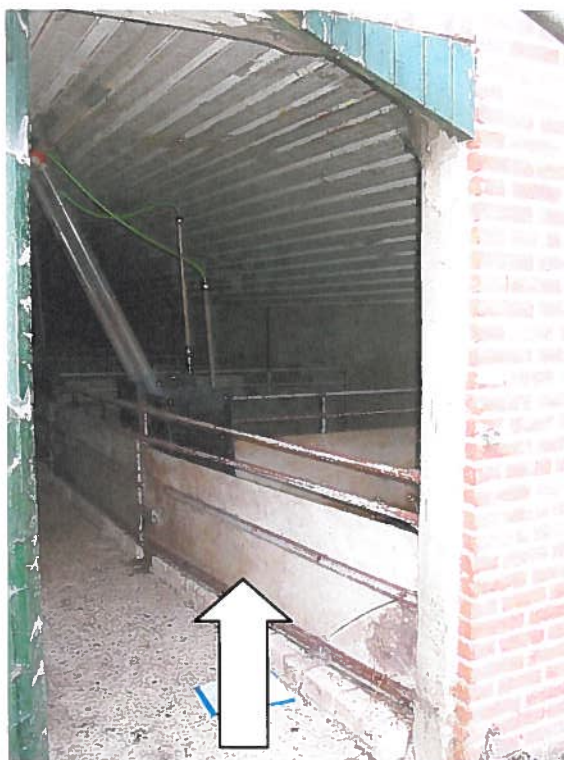
| Nummer vindplaats: | 3 |

| Omschrijving toepassing: | AC plaat (varkensschot) |
| Plaats in ruimte(n): | naast looppad |
| Afmeting: | totaal 87 m <sup>2</sup> |
| Monstercode: | MM003 |
| Analyseresultaten: | 15-30% CHR |

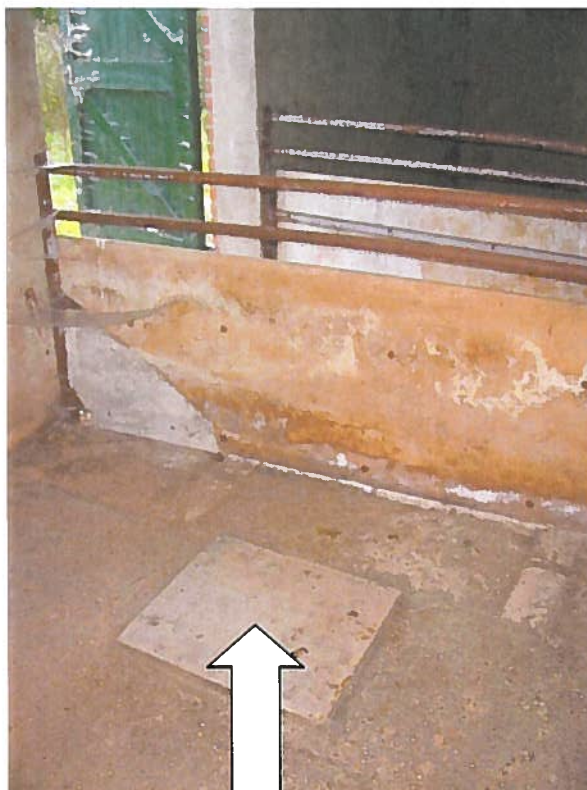
| Nummer vindplaats: | 4 |

| Omschrijving toepassing: | AC plaat |
| Plaats in ruimte(n): | op de vloer in diverse stallen |
| Afmeting: | totaal 3,5 m <sup>2</sup> |
| Monstercode: | MM003 |
| Analyseresultaten: | 15-30% CHR |

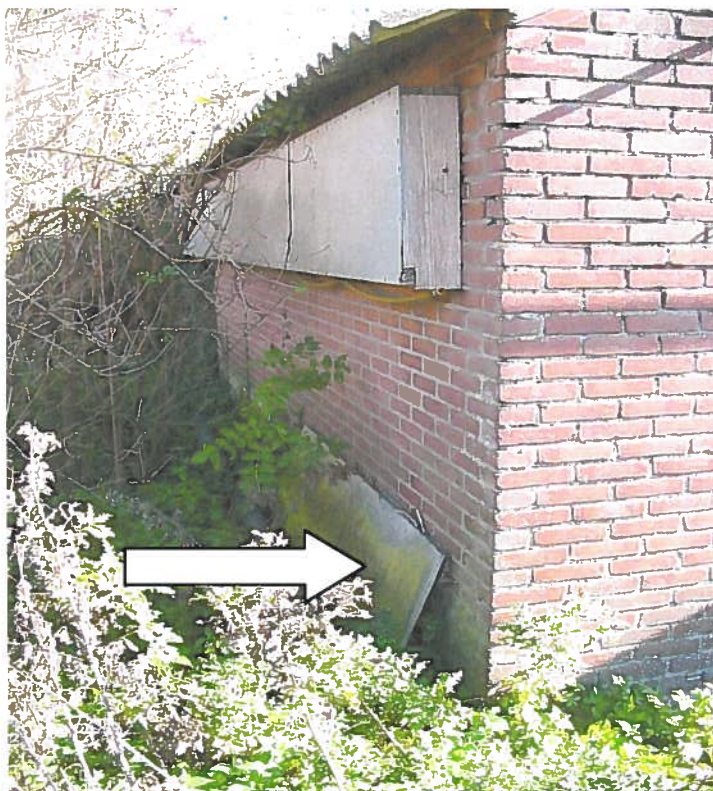
| Nummer vindplaats: | 5 |

| Omschrijving toepassing: | AC plaat (varkensschot) |
| Plaats in ruimte(n): | buiten tegen gevel |
| Afmeting: | totaal 1 m <sup>2</sup> |
| Monstercode: | MM003 |
| Analyseresultaten: | 15-30% CHR |

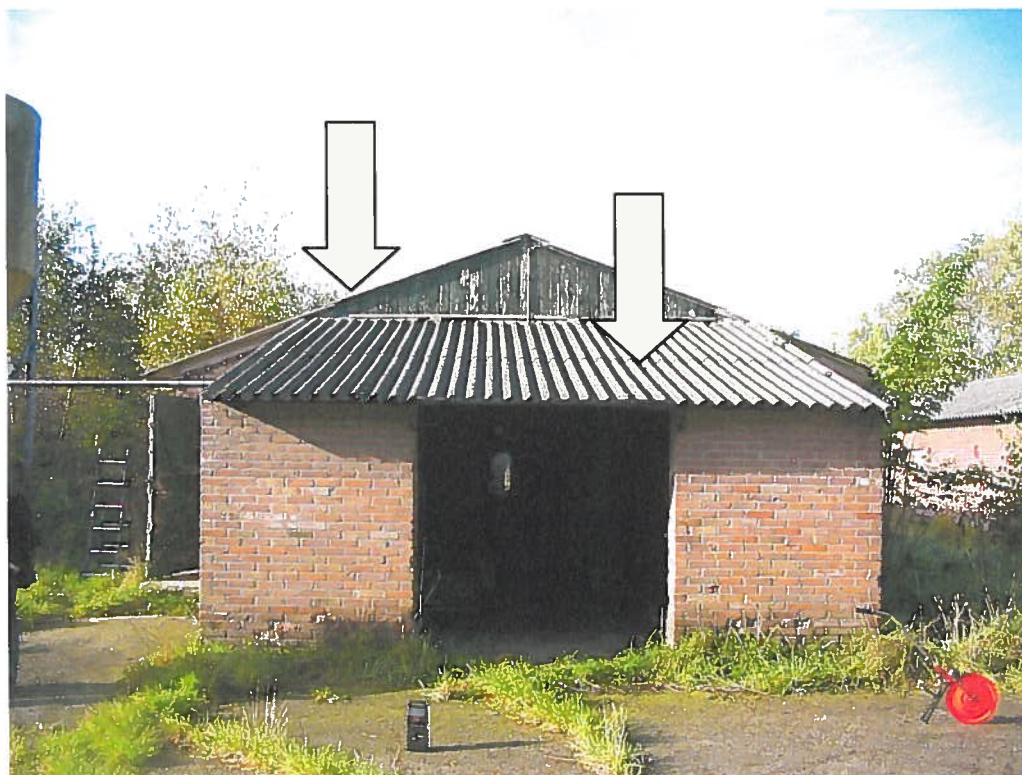
Gebouw: stal B  
Tekening: 3  
Nummer vindplaats: 1  
Ruimte(n): buiten  
Etage(s): n.v.t.

Omschrijving toepassing: AC golfplaat  
Plaats in ruimte(n): dak

Aantal: n.v.t.  
Afmeting: totaal 425 m<sup>2</sup>  
Monstercode: MM001  
Analyseresultaten: 15-30% CHR  
Matrix: hechtgebonden

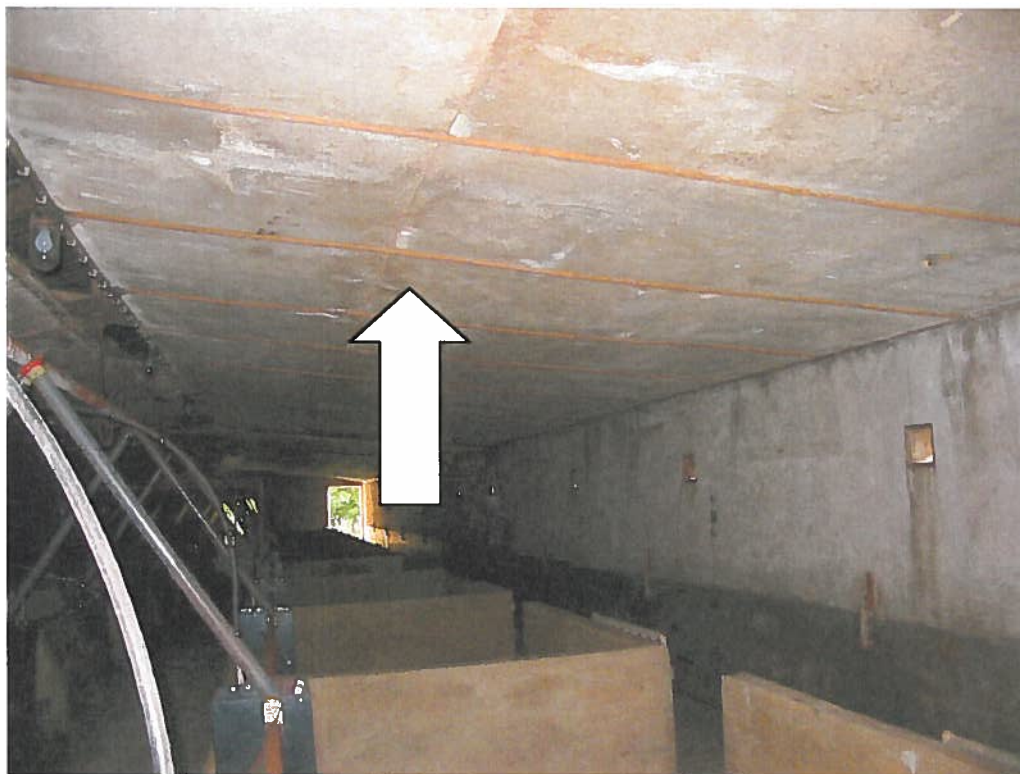
| Nummer vindplaats: | 2 |

| Omschrijving toepassing: | AC plaat |
| Plaats in ruimte(n): | plafond |
| Afmeting: | totaal 320 m <sup>2</sup> |
| Monstercode: | MM004 |
| Analyseresultaten: | 5-10% CHR<br>0,1-2% CRO |

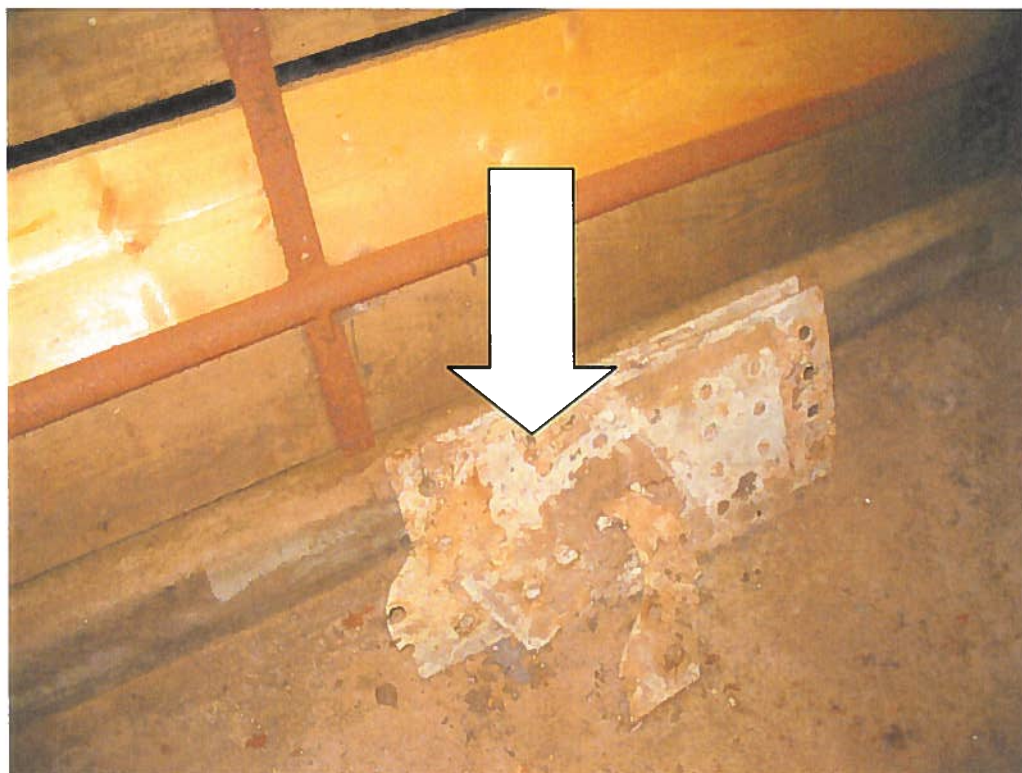
| Nummer vindplaats: | 3 |

| Omschrijving toepassing: | AC plaat |
| Plaats in ruimte(n): | gangpad, op de vloer |
| Afmeting: | 0,3 m <sup>2</sup> |
| Monstercode: | MM004 |
| Analyseresultaten: | 5-10% CHR<br>0,1-2% CRO |

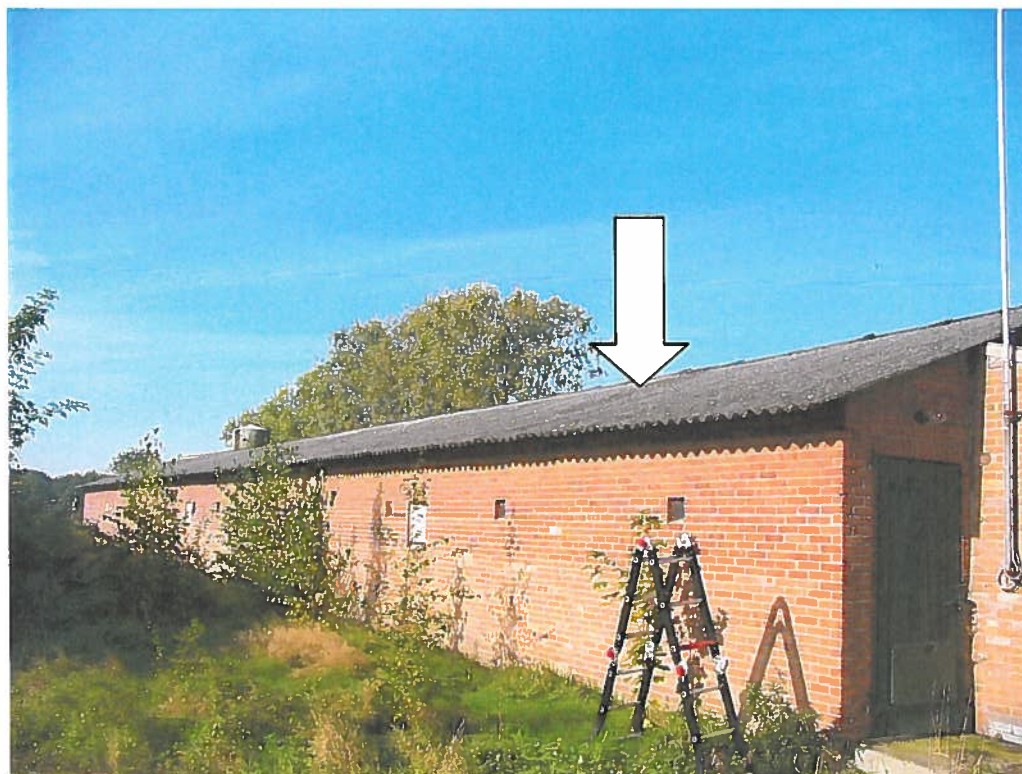
| Nummer vindplaats: | 1 |

| Omschrijving toepassing: | AC golfplaat |
| Plaats in ruimte(n): | dak |
| Afmeting: | totaal 285 m <sup>2</sup> |
| Monstercode: | MM001 |
| Analyseresultaten: | 15-30% CHR |

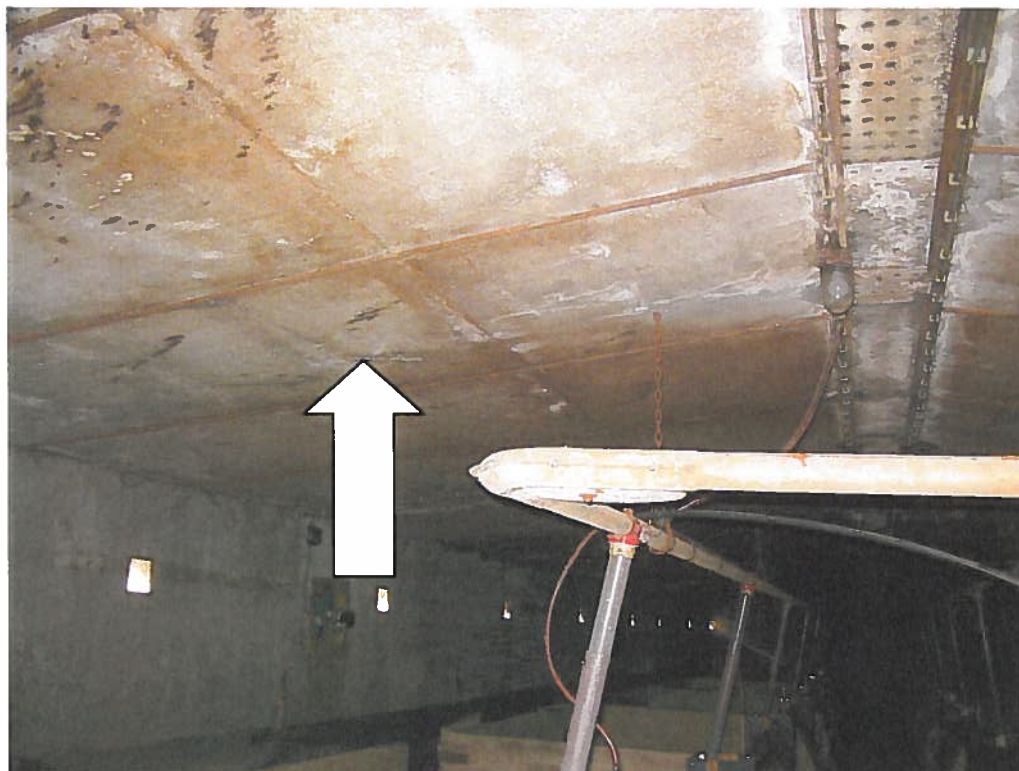
| Nummer vindplaats: | 2 |

| Omschrijving toepassing: | AC plaat |
| Plaats in ruimte(n): | plafond |
| Afmeting: | totaal 210 m <sup>2</sup> |
| Monstercode: | MM004 |
| Analyseresultaten: | 5-10% CHR<br>0,1-2% CRO |

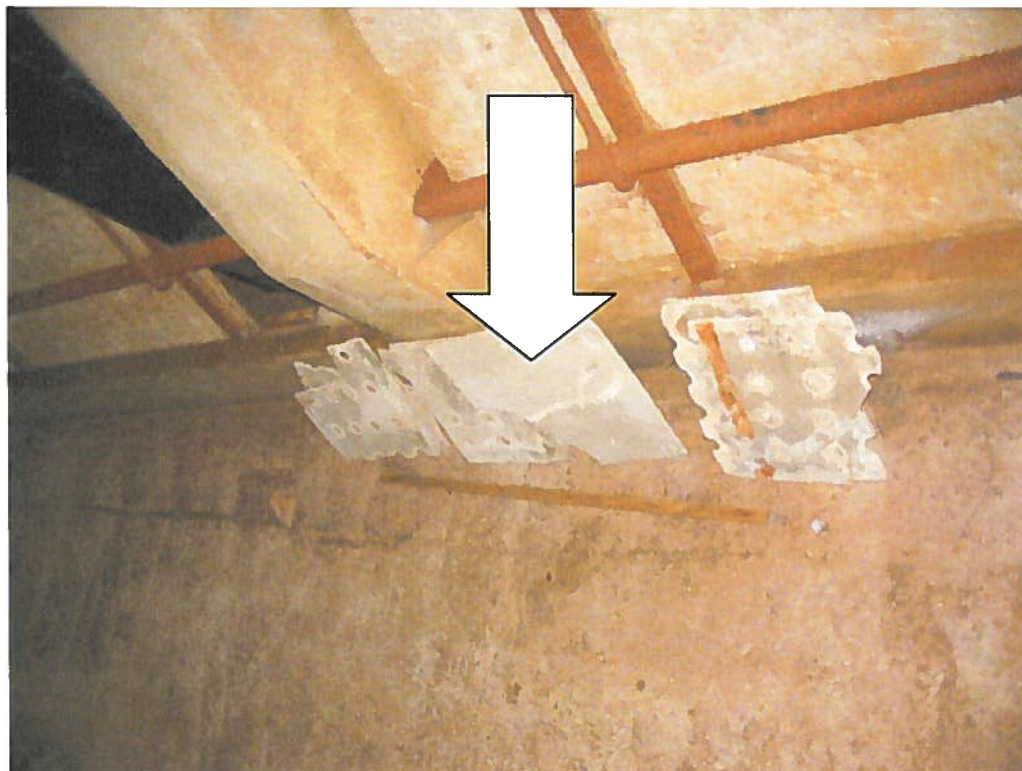
| Nummer vindplaats: | 3 |

| Omschrijving toepassing: | AC plaat |
| Plaats in ruimte(n): | gangpad, op de vloer |
| Afmeting: | 0,3 m <sup>2</sup> |
| Monstercode: | MM004 |
| Analyseresultaten: | 5-10% CHR<br>0,1-2% CRO |

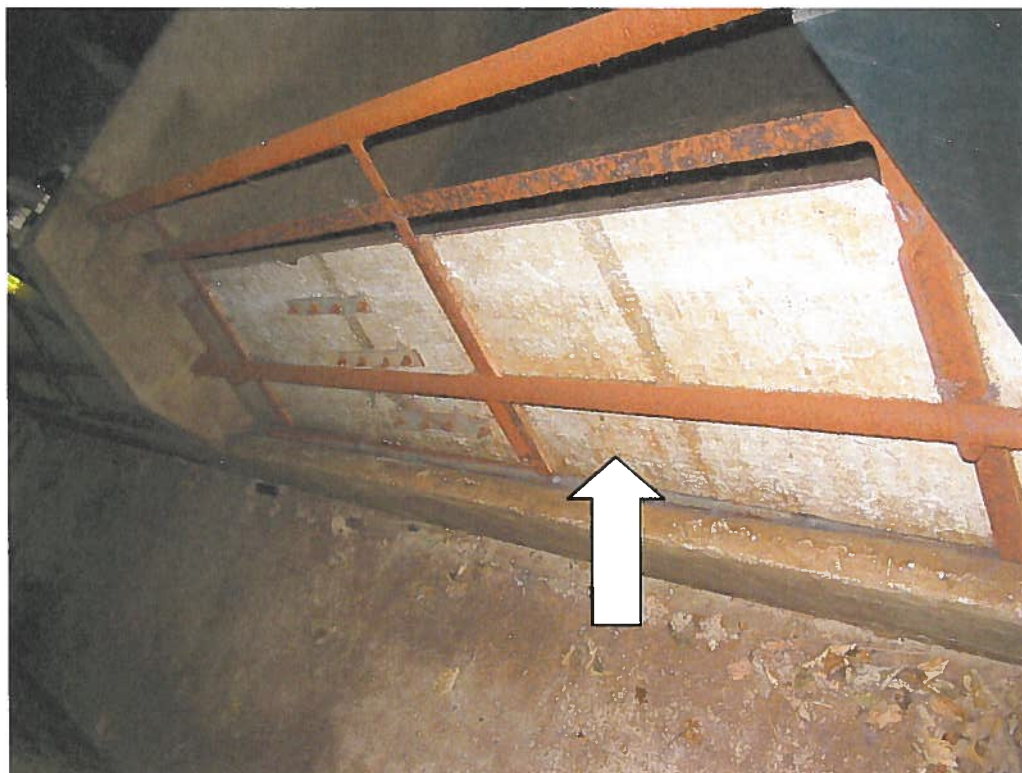
| Nummer vindplaats: | 4 |

| Omschrijving toepassing: | AC plaat (varkensschot) |
| Plaats in ruimte(n): | naast looppad |
| Afmeting: | totaal 20 m <sup>2</sup> |
| Monstercode: | MM003 |
| Analyseresultaten: | 15-30% CHR |

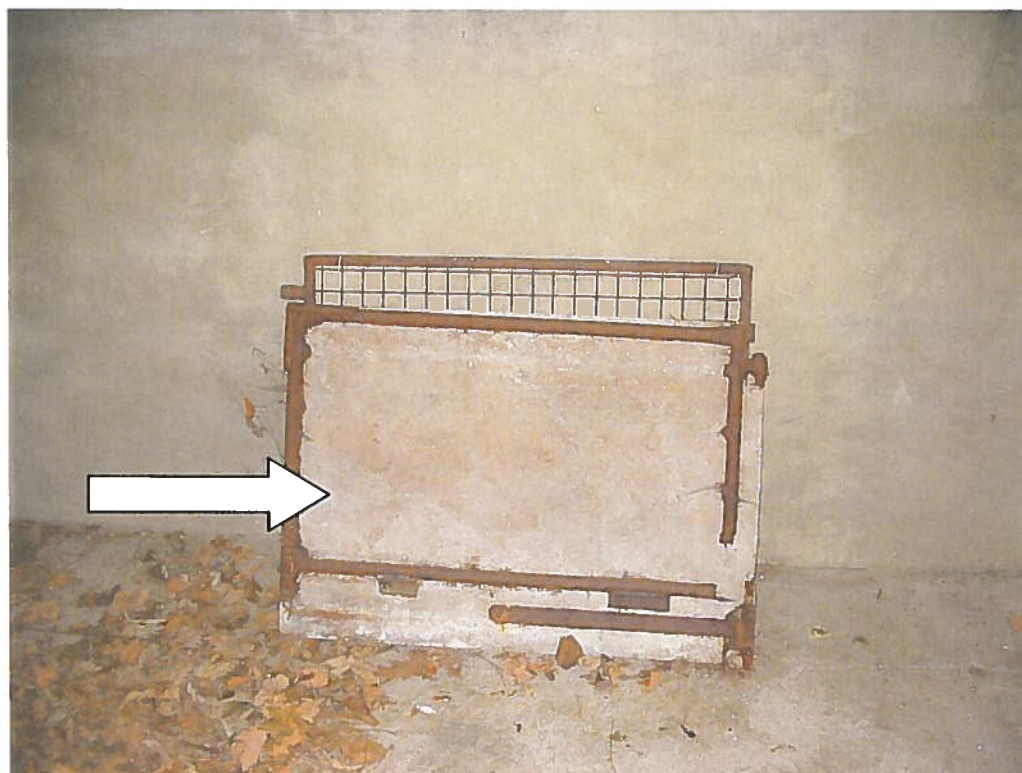
| Nummer vindplaats: | 5 |

| Omschrijving toepassing: | AC plaat (varkensschot) |
| Plaats in ruimte(n): | tegen zijgevel in voorhok |
| Afmeting: | totaal 1 m <sup>2</sup> |
| Monstercode: | MM003 |
| Analyseresultaten: | 15-30% CHR |

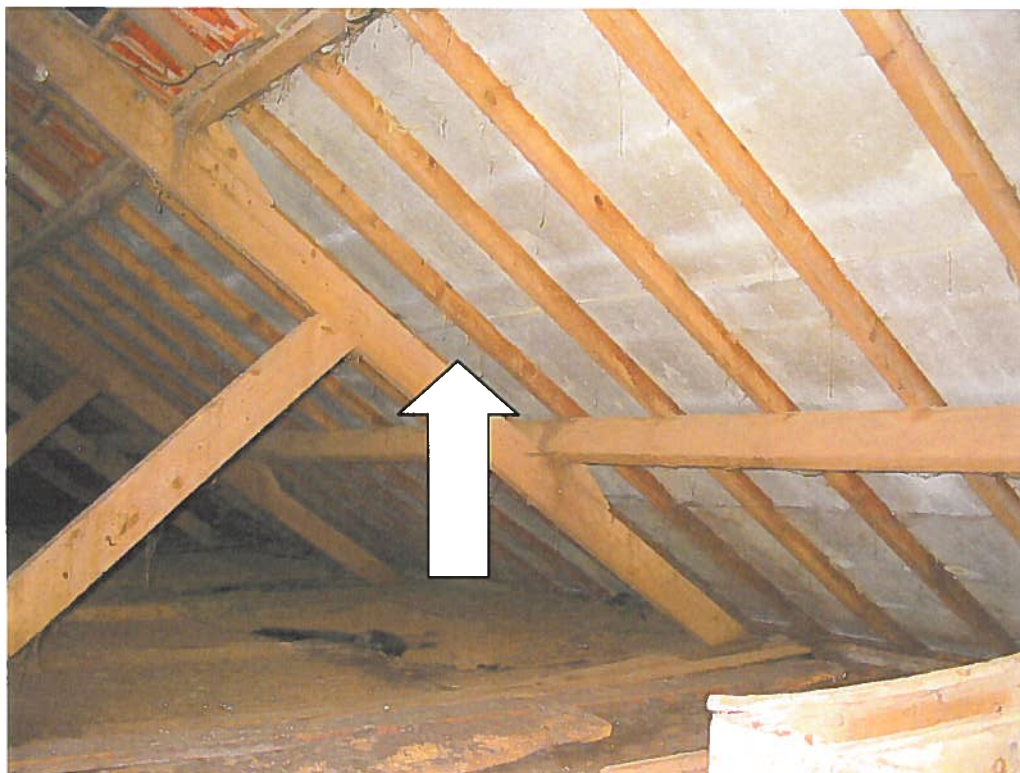
| Nummer vindplaats: | 1 |

| Omschrijving toepassing: | AC plaat |
| Plaats in ruimte(n): | dak |
| Afmeting: | totaal 280 m <sup>2</sup> |
| Monstercode: | MM005 |
| Analyseresultaten: | 5-10% CHR |

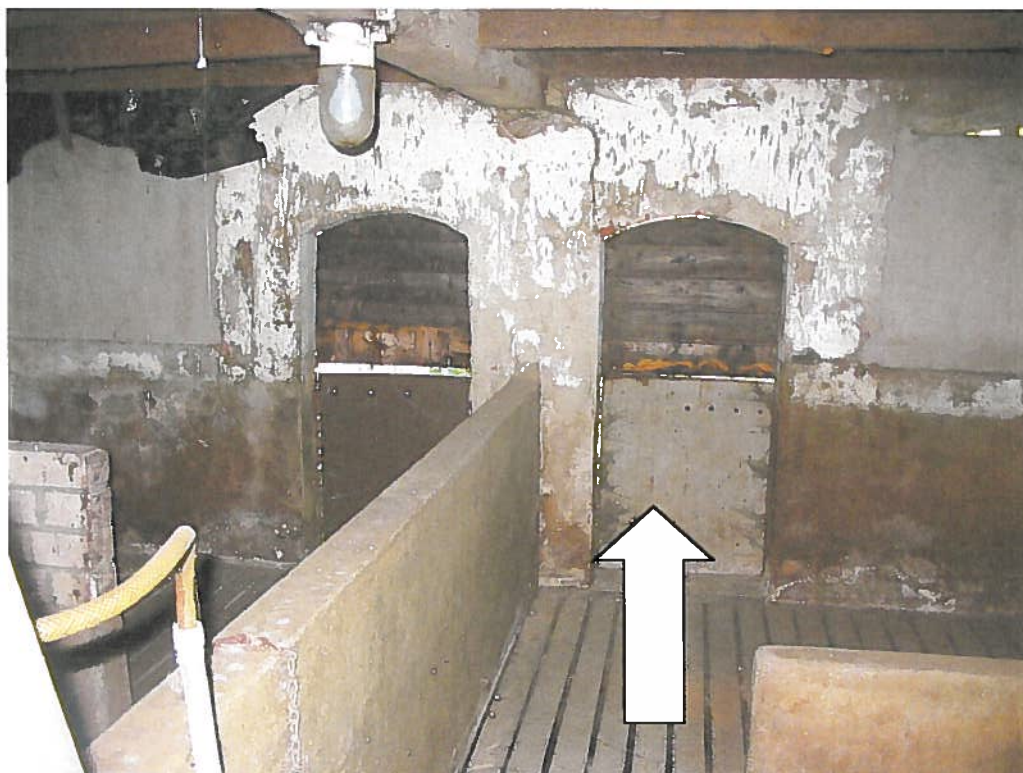
| Nummer vindplaats: | 2 |

| Omschrijving toepassing: | AC plaat |
| Plaats in ruimte(n): | tegen staldeurtjes |
| Afmeting: | totaal 11,5 m <sup>2</sup> |
| Monstercode: | MM005 |
| Analyseresultaten: | 5-10% CHR |

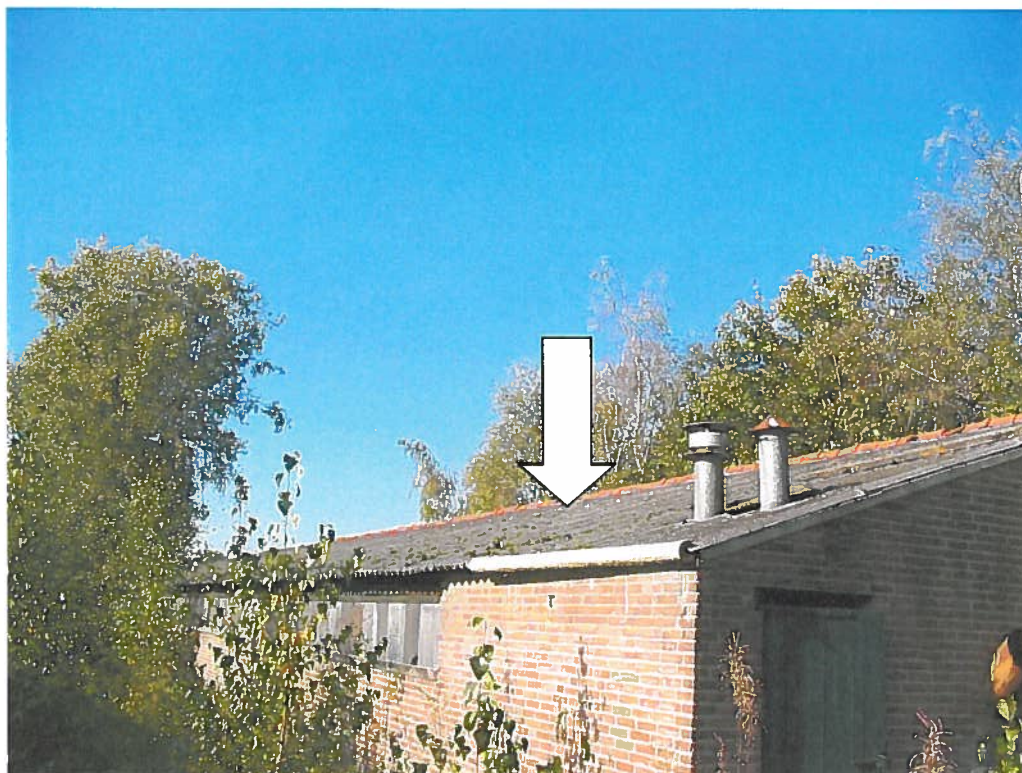
| Nummer vindplaats: | 1 |

| Omschrijving toepassing: | AC golfplaat |
| Plaats in ruimte(n): | dak |
| Afmeting: | totaal 480 m <sup>2</sup> |
| Monstercode: | MM001 |
| Analyseresultaten: | 15-30% CHR |

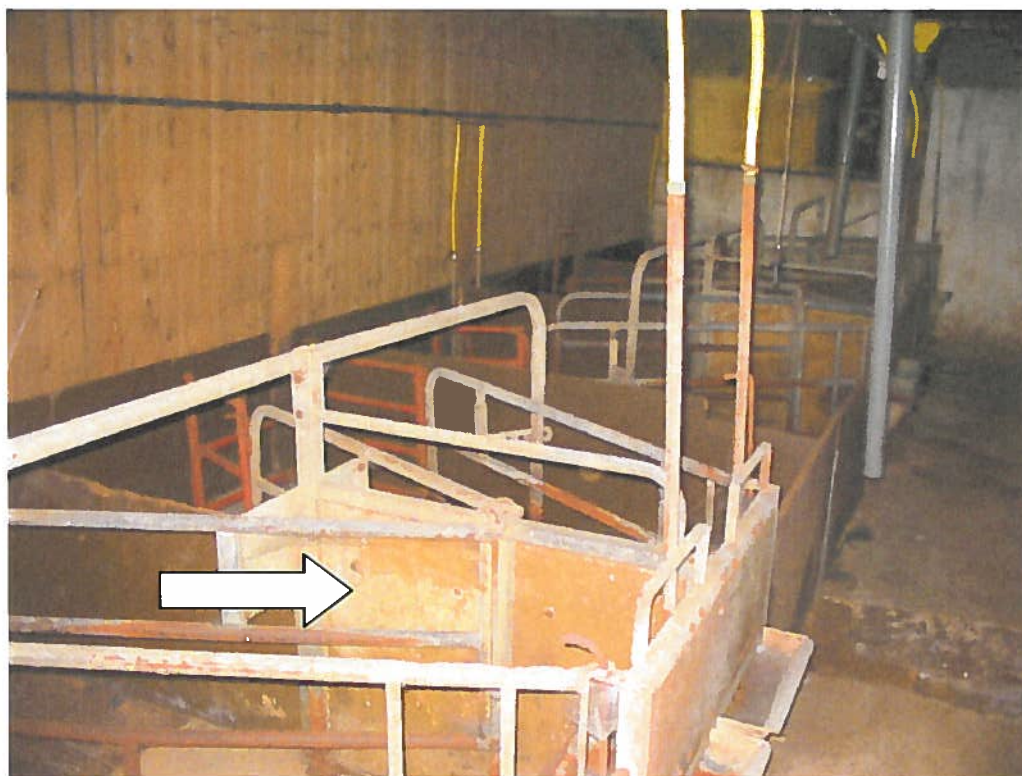
| Nummer vindplaats: | 2 |

| Omschrijving toepassing: | AC plaat (varkensschot) |
| Plaats in ruimte(n): | tussen stalboxen in de stallen rechtsvoor en rechtsachter |
| Afmeting: | totaal 4 m <sup>2</sup> |
| Monstercode: | MM003 |
| Analyseresultaten: | 15-30% CHR |

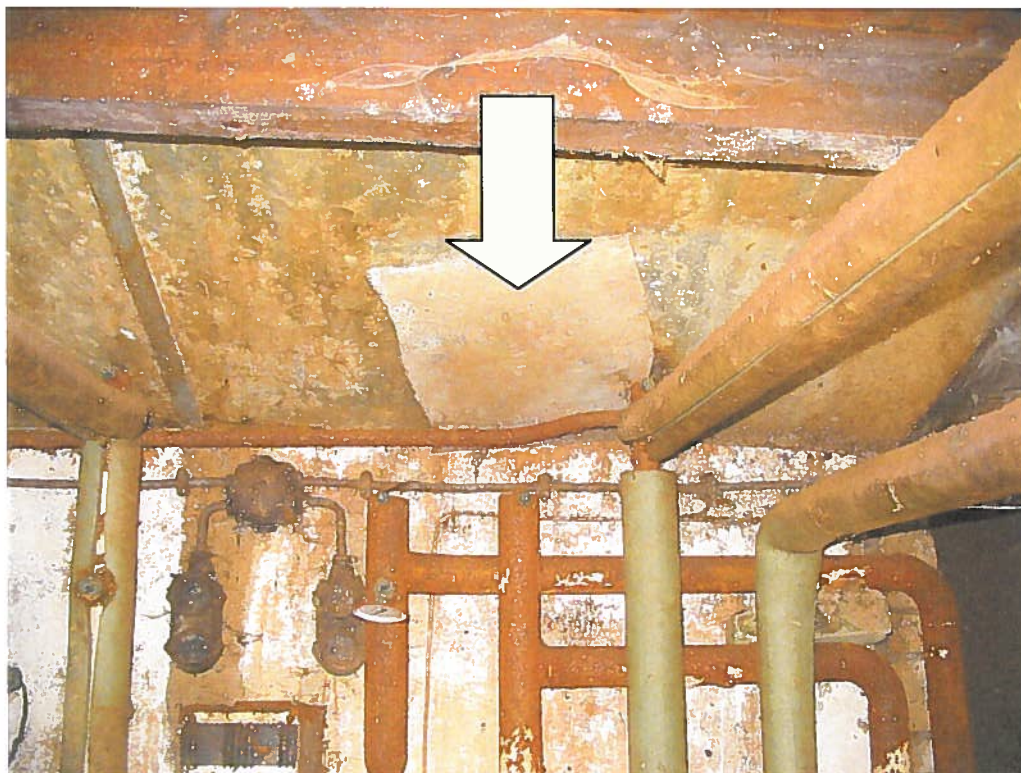
| Nummer vindplaats: | 3 |

| Omschrijving toepassing: | AC plaat |
| Plaats in ruimte(n): | gangpad, boven tussen buizen |
| Afmeting: | 0,1 m <sup>2</sup> |
| Monstercode: | MM004 |
| Analyseresultaten: | 5-10% CHR<br>0,1-2% CRO |

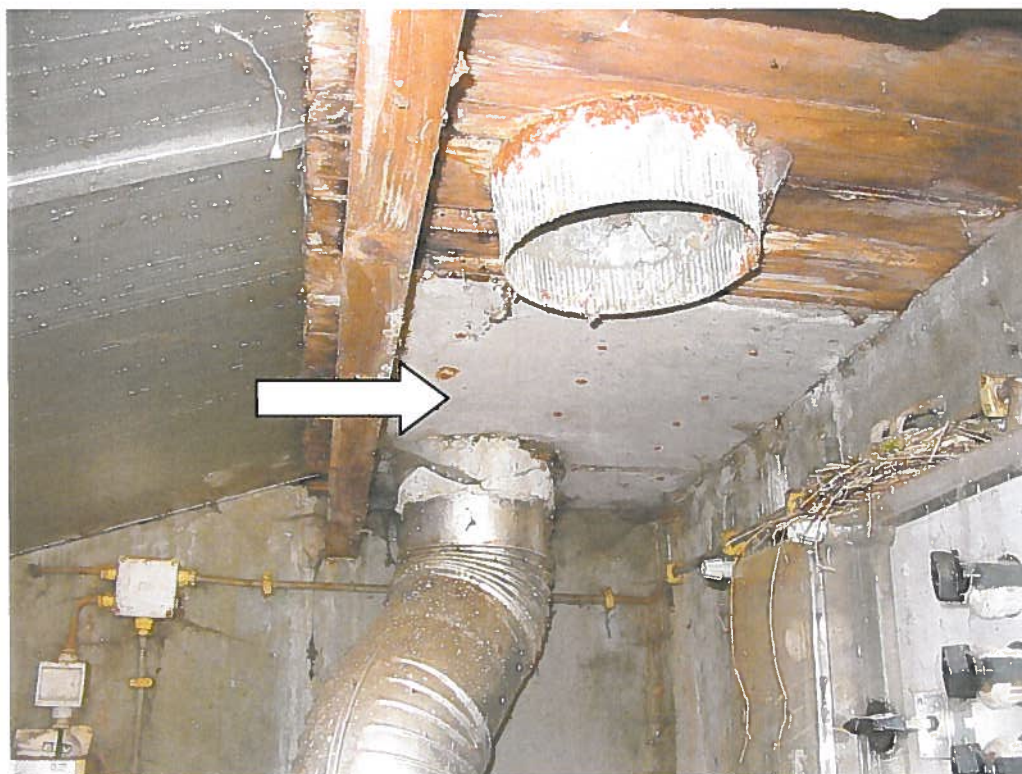
| Nummer vindplaats: | 4 |

| Omschrijving toepassing: | AC plaat |
| Plaats in ruimte(n): | tegen plafond |
| Afmeting: | totaal 0,3 m <sup>2</sup> |
| Monstercode: | MM003 |
| Analyseresultaten: | 15-30% CHR |

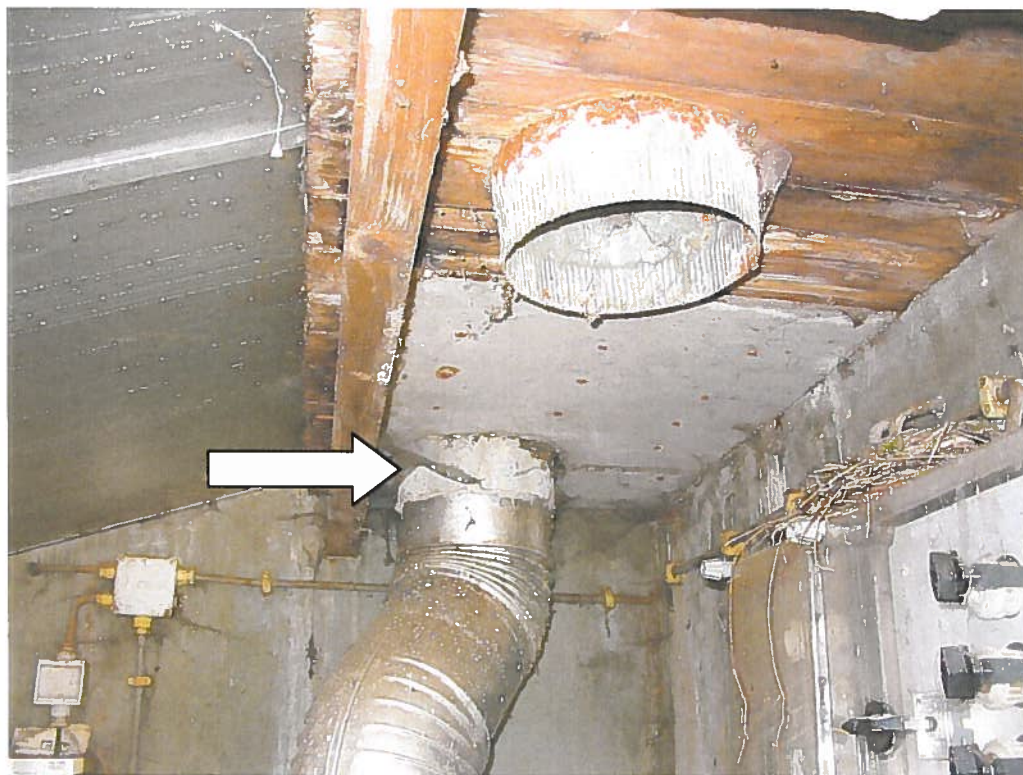
| Nummer vindplaats: | 5 |

| Omschrijving toepassing: | AC rookkanaal |
| Plaats in ruimte(n): | door plafond |
| Afmeting: | totaal Ø 0,3 m x 0,4 m |
| Monstercode: | MM003 |
| Analyseresultaten: | 15-30% CHR |

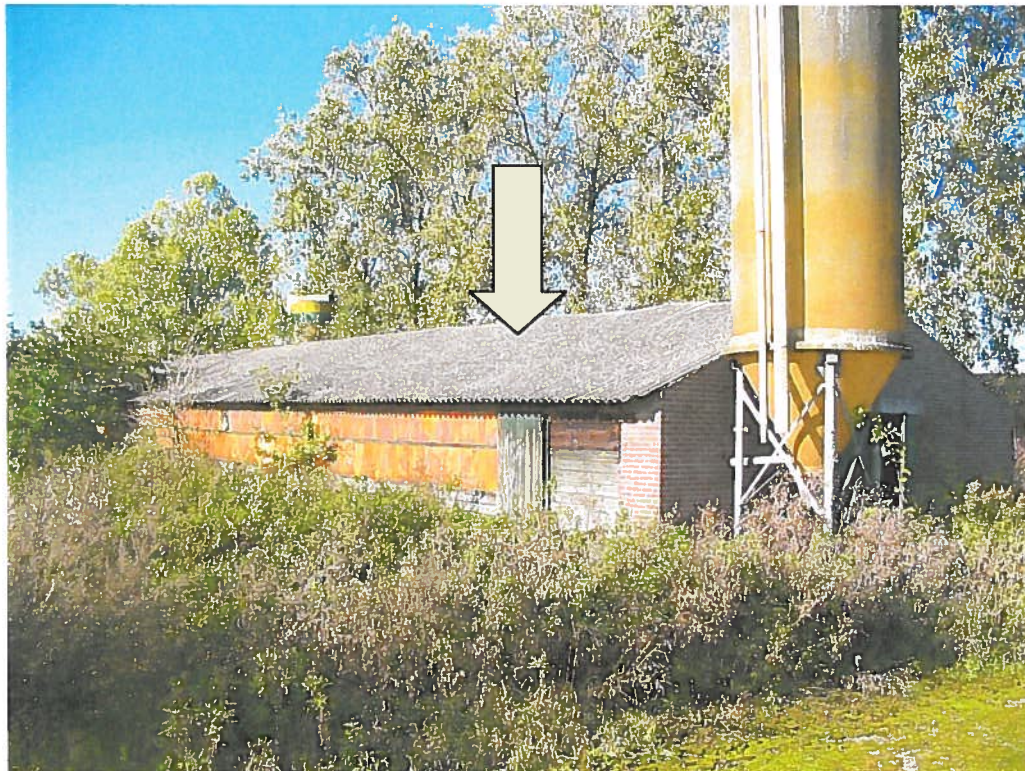
| Nummer vindplaats: | 1 |

| Omschrijving toepassing: | AC golfplaat |
| Plaats in ruimte(n): | dak |
| Afmeting: | totaal 1750 m <sup>2</sup> |
| Monstercode: | MM001 |
| Analyseresultaten: | 15-30% CHR |

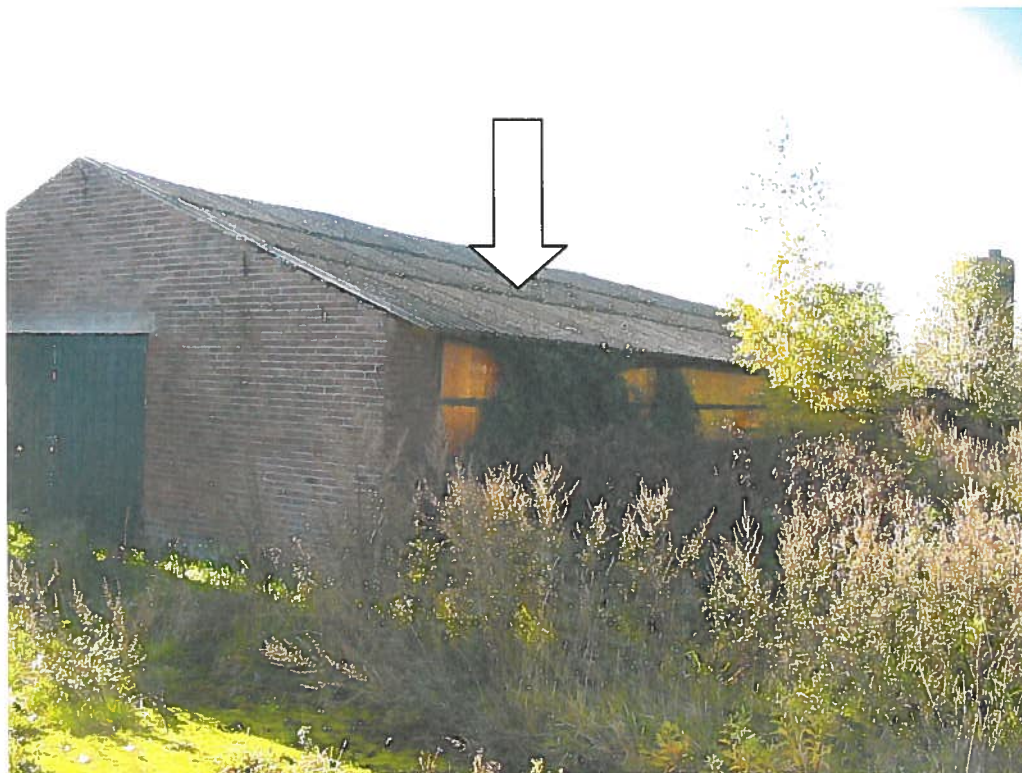
| Nummer vindplaats: | 1 |

| Omschrijving toepassing: | AC golfplaat |
| Plaats in ruimte(n): | dak |
| Afmeting: | totaal 525 m <sup>2</sup> |

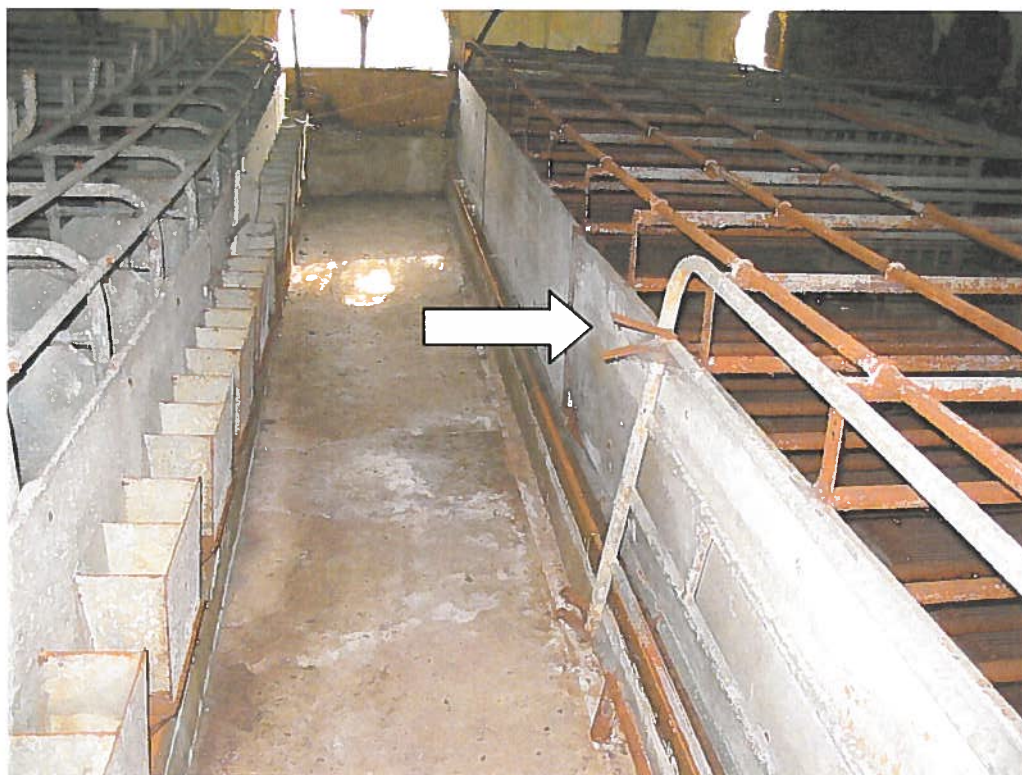
| Omschrijving toepassing: | AC plaat (varkensschot) |

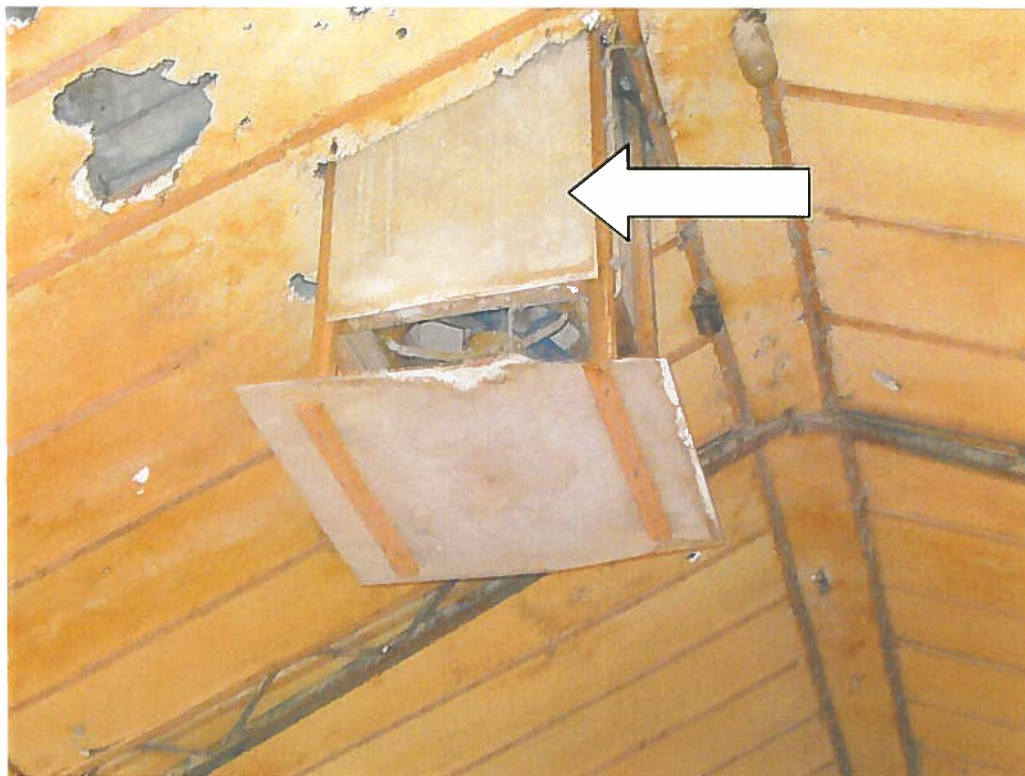
| Omschrijving toepassing: | AC plaat |

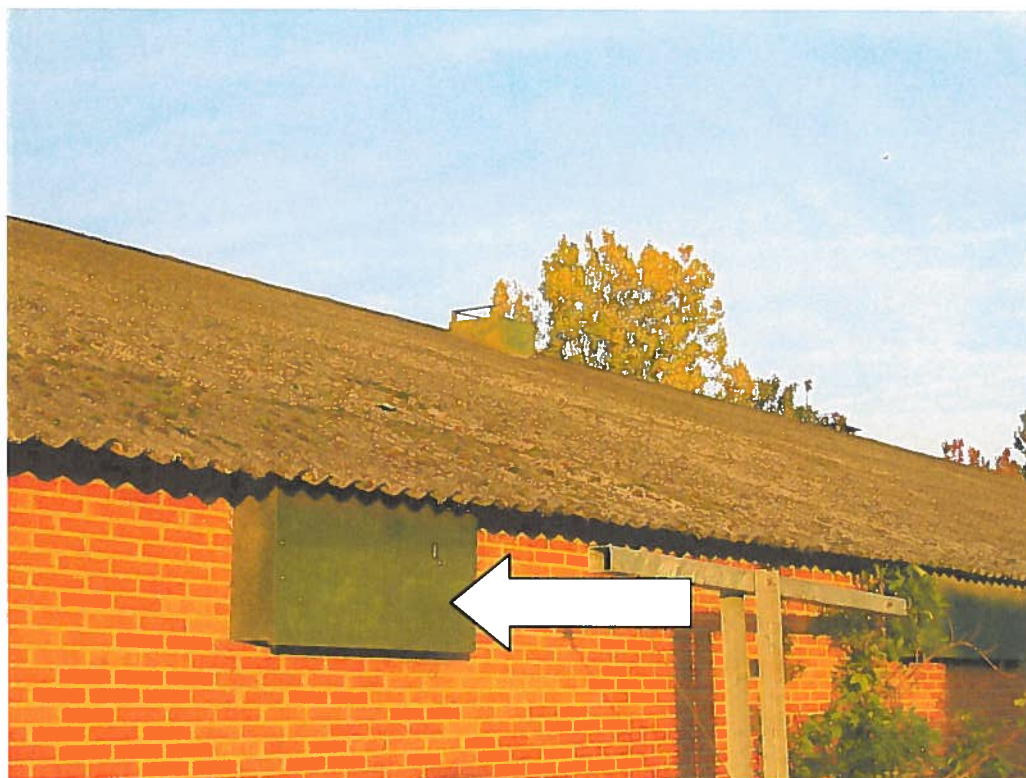
| Omschrijving toepassing: | AC plaat |

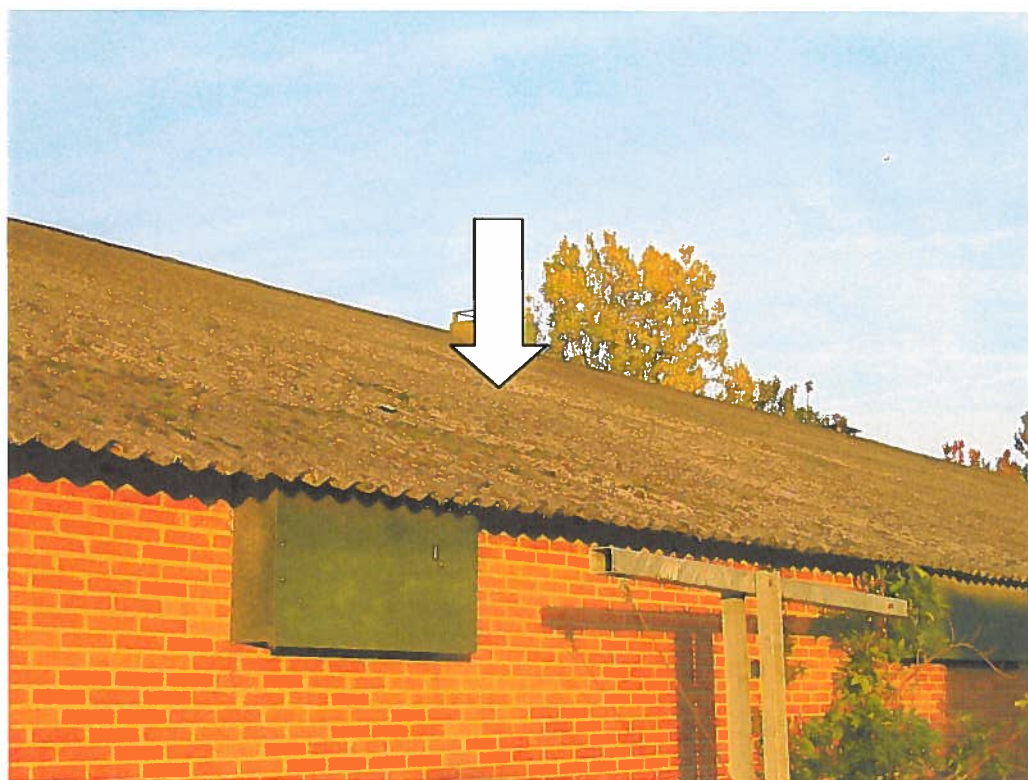
| Omschrijving toepassing: | AC golfplaat |

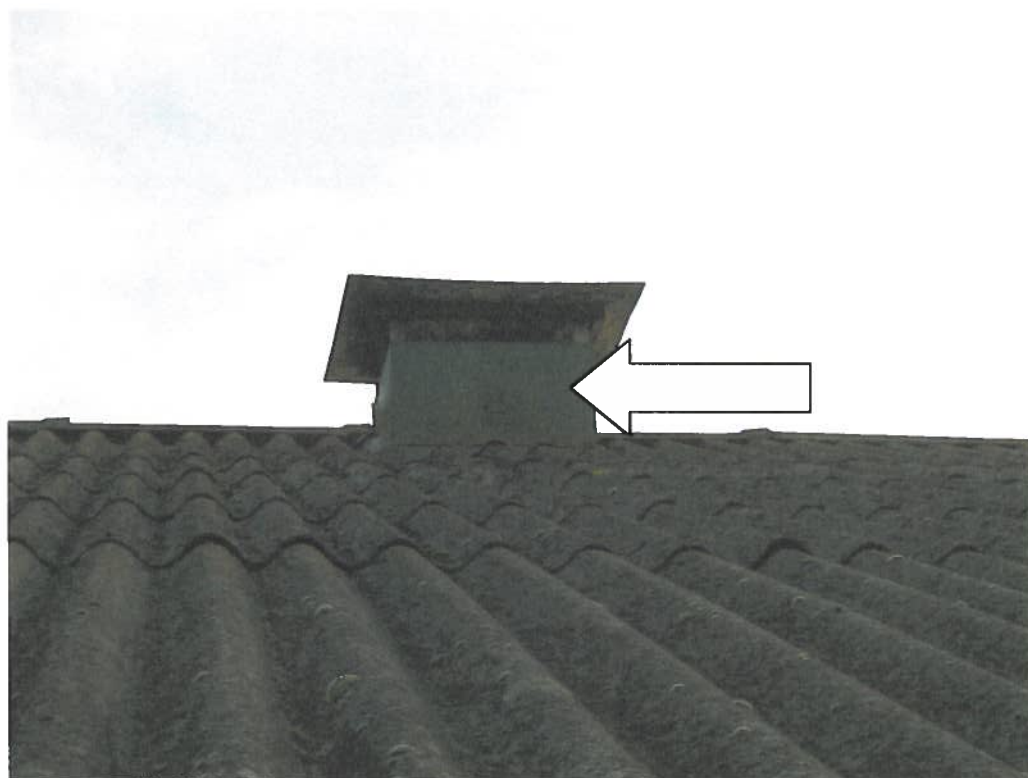
| Omschrijving toepassing: | AC plaat |
