**Asbestinventarisatie  
conform BRL 5052**

Liessentstraat / Kortestraat  
te Uden  
volledige inventarisatie t.b.v. sloop

**Status**  
definitief  
**Datum**  
november 2004  
**Projectnummer**  
20043091/WWIJ

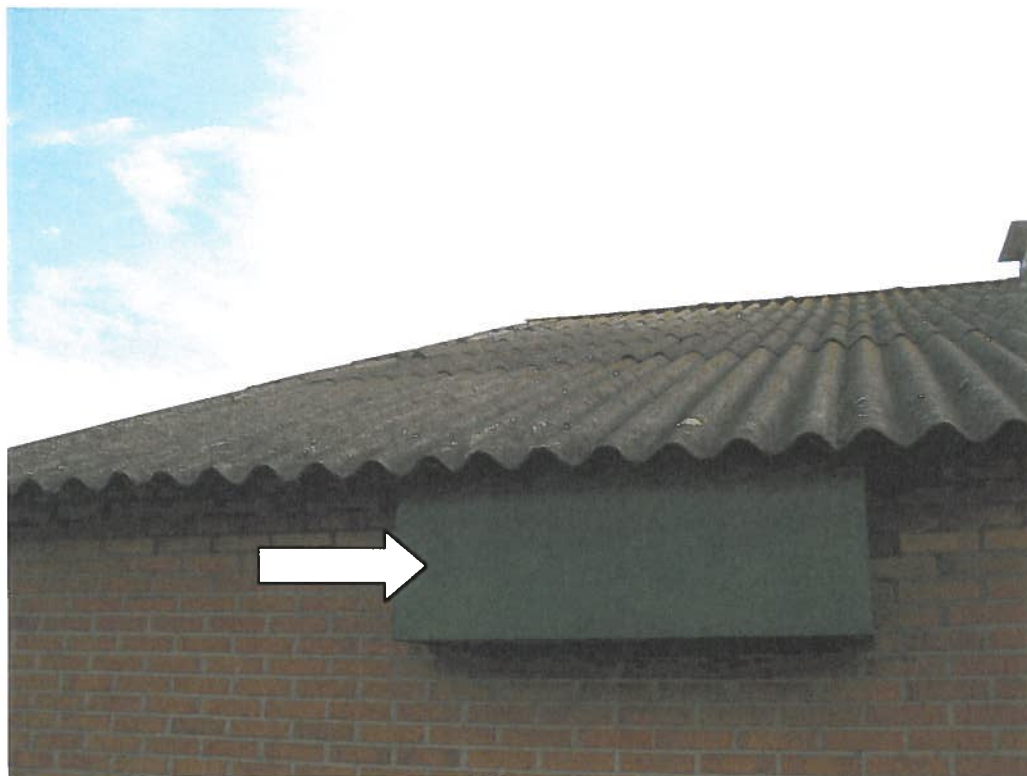
| Omschrijving toepassing: | AC plaat |
