## RAPPORTAGE BOOM EFFECT ANALYSE

Zwolseweg 50 Heerde

Opdrachtgever: Rho Adviseurs B.V.  
Projectcode: RHO00120  
Project: BEA Zwolseweg 50 Heerde  
Datum: 09-04-2020  
Status: Definitief  
Auteur: B.W. Nijhuis  
Gecontroleerd: A.S.J. van Proosdij

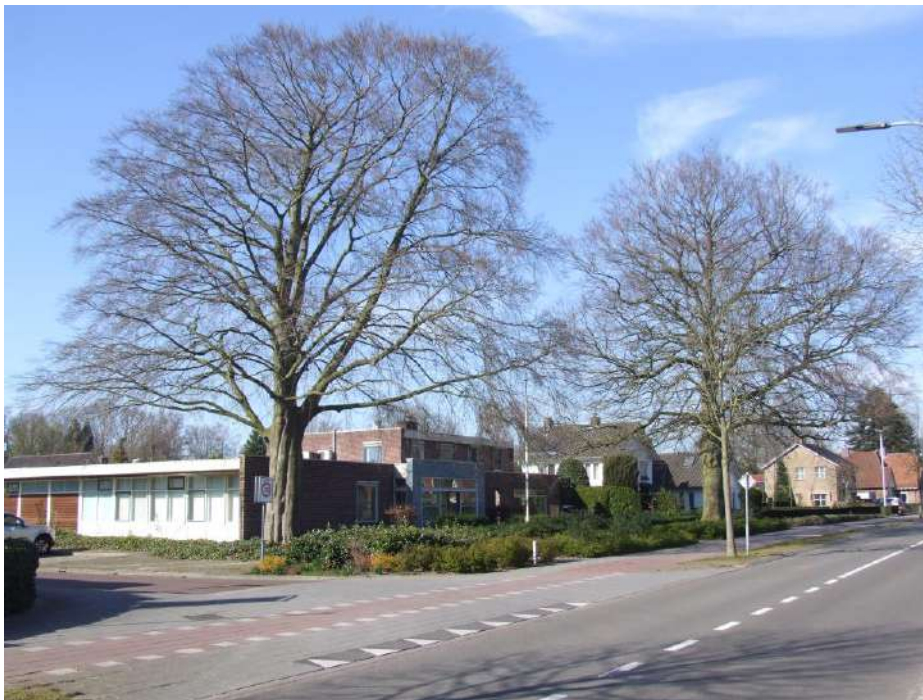
Afb. 1.3.3. De 2 onderzochte beuken, vooraan nummer 1 met daarachter nummer 2.

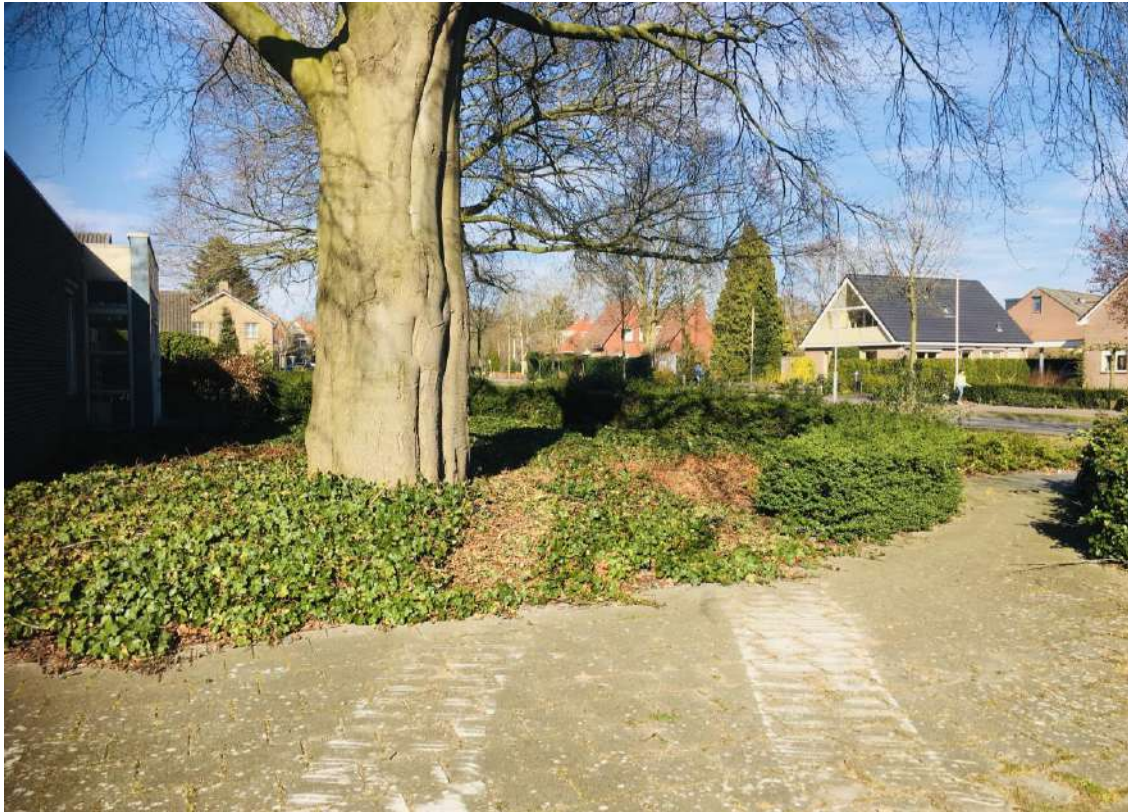
Het gaat hier om twee beuken. Beide bomen hebben een beschermde status. Aan de 2 bomen is te zien dat de afgelopen jaren extra aandacht aan het onderhoud is geschonken, ze zijn goed onderhouden. Dit is onder andere te zien aan het feit dat er geen tot weinig doodhout in zit (Afb. 3.1.1 & 3.1.2).

##### Boomnummer 1, links van het gebouw

Afb. 3.1.1. Boomnummer 1 met sporen van recent zwaar transport nabij de stam.

Bij de werkzaamheden die uitgevoerd worden bij het slopen van het oude gebouw en bij de nieuwbouw, kan verstoring van de bewortelbare ruimte ontstaan en/of beschadiging optreden van wortels. Er dient danook goed opgelet worden dat er bij de bomen geen verstoringen in de bewortelbare ruimten ontstaan. De 2 bomen komen met hun wortels ruim in de kwetsbare boomzone (Afb. 3.3.2). Het NIB adviseert in dergelijke situatie een beschermde vrije zone in te stellen (= kroonprojectie plus 1,5 m, Afb. 3.3.2). In de beschermde vrije zone mogen geen graafwerkzaamheden worden uitgevoerd. Geadviseerd wordt deze zone af te zetten met een vast hekwerk, zodat er in deze zone niet gereden of gegraven kan worden en takken kunnen uitbreken door bijvoorbeeld kranen. Ook kan deze zone dan niet gebruikt worden als opslag. Bij boom 1 zijn sporen zichtbaar van recent zwaar verkeer nabij de stam (Afb. 3.1.1). Het instellen van een beschermde vrije zone helpt dergelijke beschadigingen te voorkomen.

Uitvoering van de voorgenomen werkzaamheden op een wijze waarbij de beide beuken behouden blijven en de schade geminimaliseerd wordt, is mogelijk als er een goed uitgewerkt werkplan wordt toegepast. Geadviseerd wordt om in elk geval een beschermde vrije zone in te stellen ter grootte van de kroonprojectie plus 1,5 m waarbinnen niet gegraven mag worden en geen zwaar bouwverkeer mag rijden. Waar de beschermde zone overlapt met het grondvlak van de huidige bebouwing zijn werkzaamheden mogelijk in overleg met een bomenwacht (ETT). De ETT kan de aannemer helpen met het eventueel verwijderen van wortels bij graafwerkzaamheden.

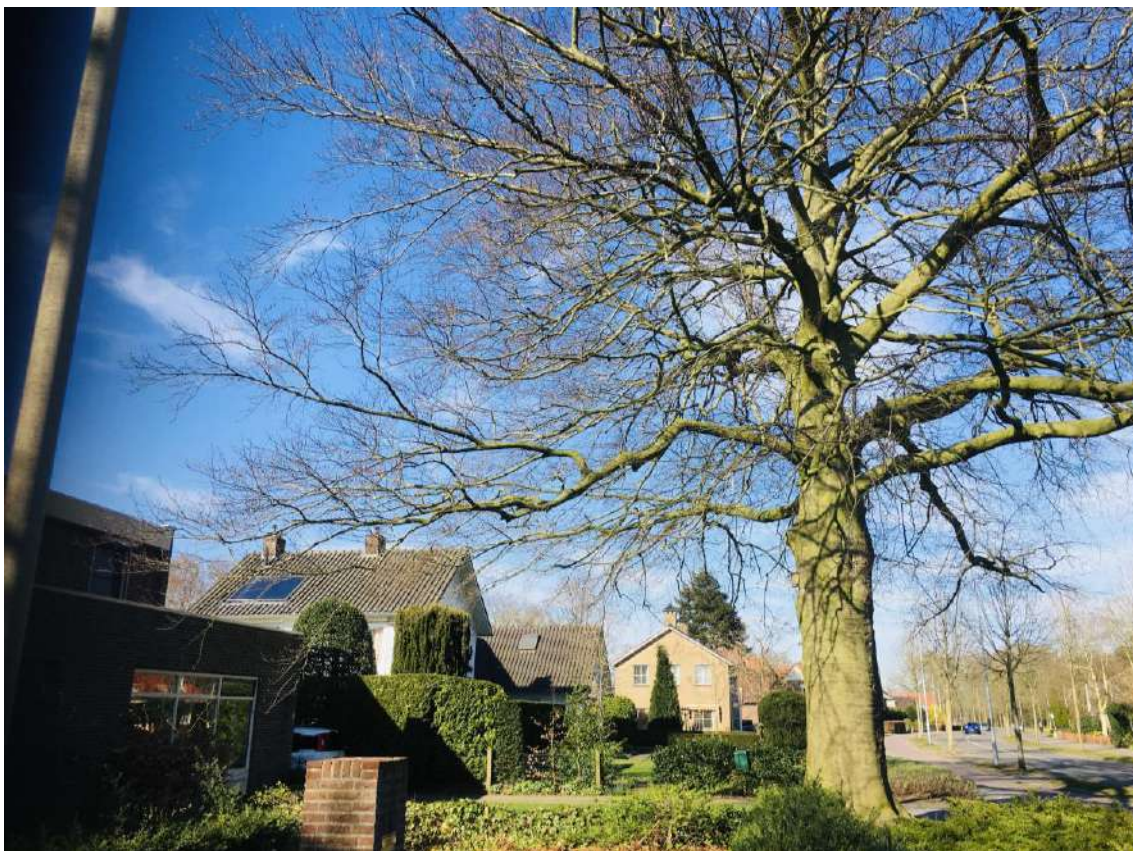
##### Boomnummer 2, rechts van het gebouw

Afb. 3.1.2. Boomnummer 2.

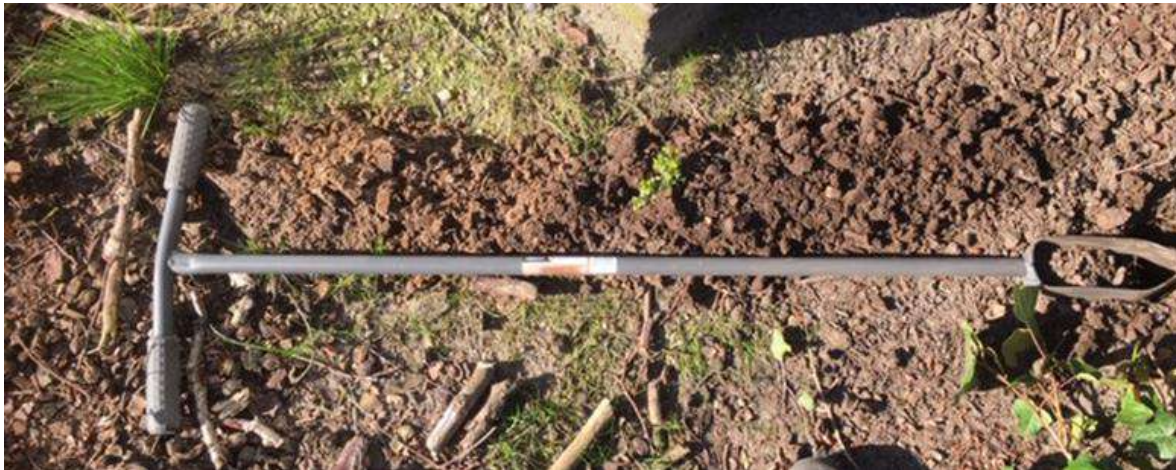
De profielen zijn gemaakt tegen de fundering van het gebouw aan. Wat opvalt, is dat er nogal wat puin in de grond zit, vooral in de eerste 20 cm. Waarschijnlijk is deze grond met puin opgebracht tijdens een vorige bouwperiode. Vanaf 20 cm diepte is de grond redelijk humeus tot een diepte van ca. 1 m. Over de hele diepte van de boring is een wortelpakket aangetroffen (Afb. 3.2.1). Vanaf 90 cm diepte neemt de beworteling wel af en zijn de wortels niet dikker dan 2-3 mm. Grondwater is tot op deze diepte niet aangetroffen. Bij de bomen is hoge beworteling waargenomen: wortels op maaiveld (Afb. 3.2.2). Bij beide bomen is de verdichting van de grond ca. 3/4 mpu.

Afb. 3.2.1. Bovenste laag van het wortelpakket met veel opnamewortels tot minimaal 1 m diep.

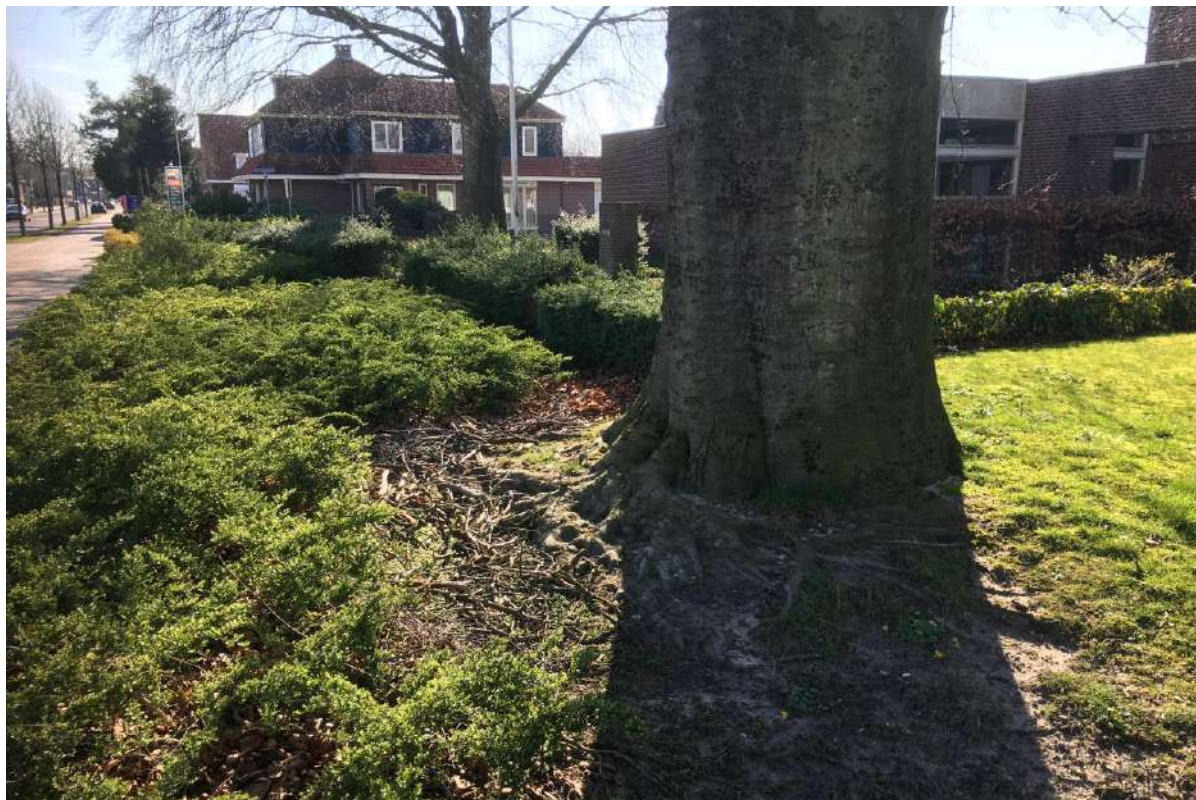
Afb. 3.2.2. Hoge beworteling bij boomnummer 2.

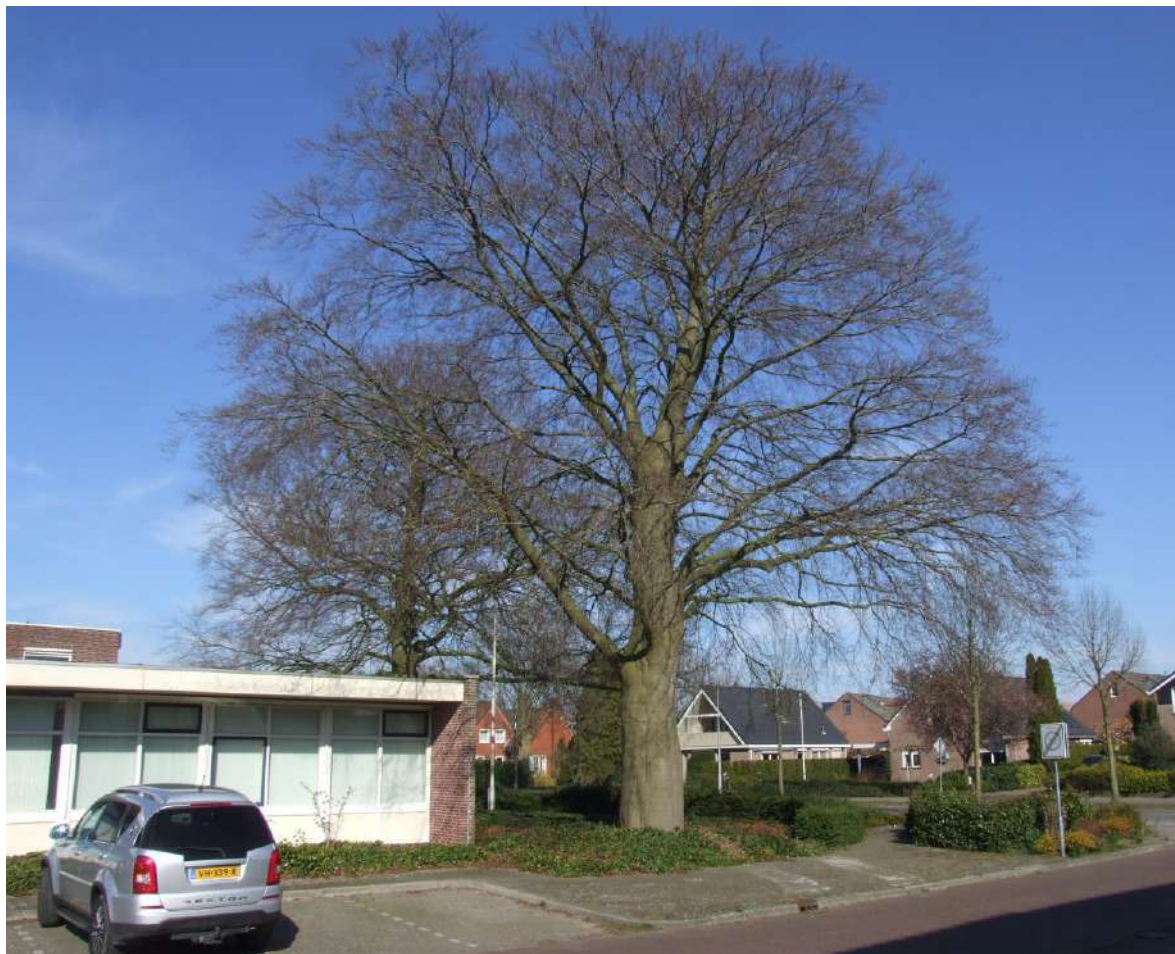
De takken van boom 1 hangen over het bestaande gebouw heen (Afb. 3.3.1). Bouwwerkzaamheden op de plaats van de huidige bebouwing kunnen mogelijk resulteren in afbreken van takken. Volledig verwijderen van deze takken leidt tot significante schade aan de boom en is derhalve niet mogelijk.

Afb. 3.3.1. Bij boom 1 hangen de takken ver over het bestaande gebouw heen.

De werkzaamheden vinden plaats ruim binnen de kwetsbare zone van de beiden bomen: (= kroonprojectie plus 1,5 m). Tevens hangen de takken van met name boom 1 ruim boven het bouwvlak, wat resulteert in een reële kans op schade aan de takken. Volledig verwijderen van deze takken leidt tot significante schade aan de boom en is derhalve niet mogelijk. Bij uitvoering van graafwerkzaamheden is de kans op beschadiging van wortels eveneens reëel. Uitvoering van de voorgenomen werkzaamheden resulteert vrijwel zeker in schade aan de bomen, tenzij de juiste maatregelen genomen worden om deze twee bijzondere bomen te beschermen. Met deze twee oude beuken dient derhalve zeer zorgvuldig te worden omgegaan.

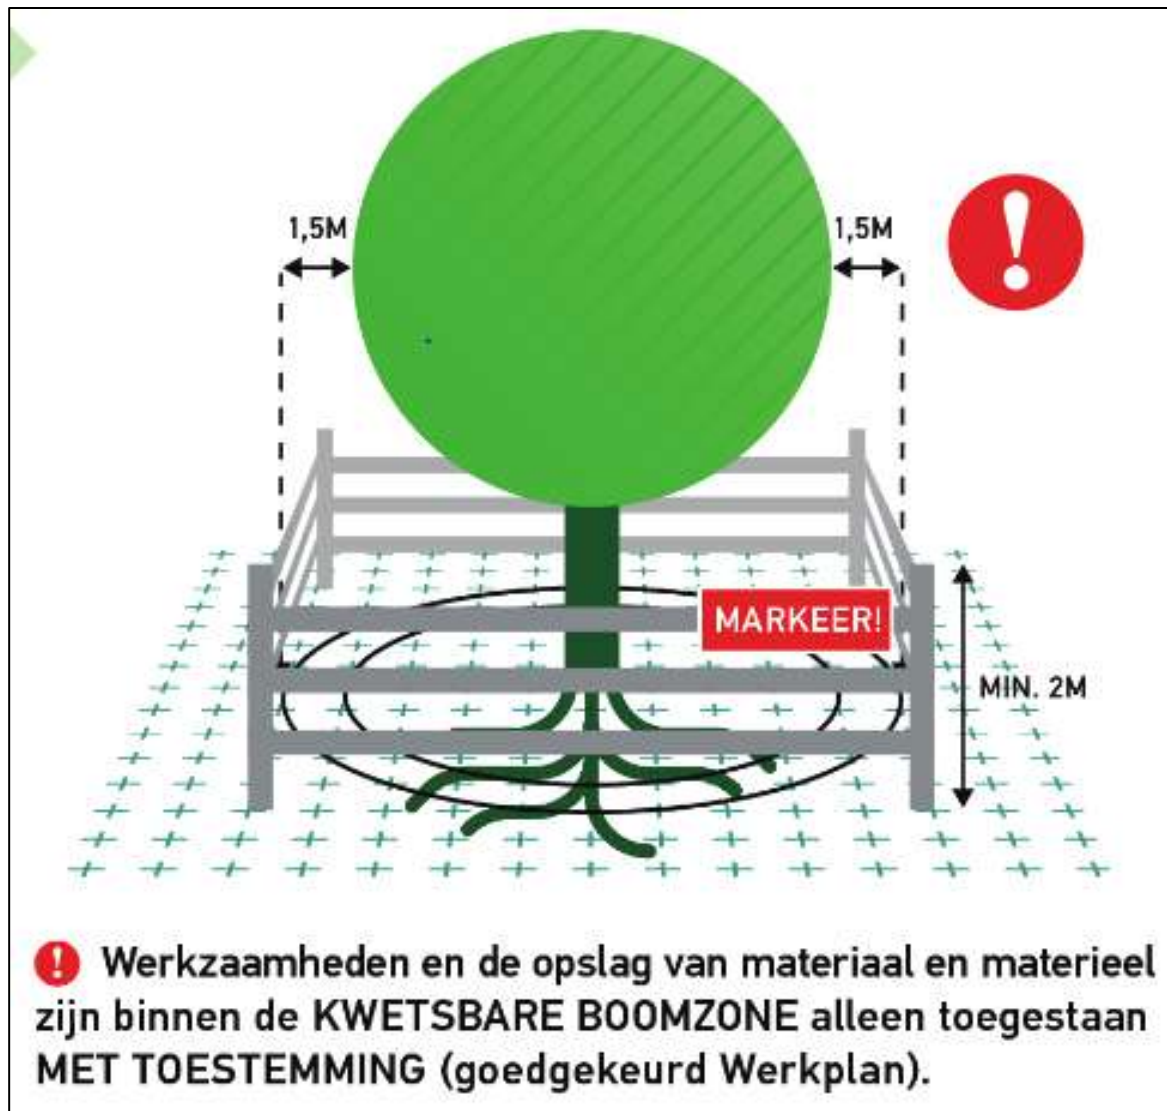
Afb. 3.3.2. Kwetsbare boomzone en met vaste bescherming. Volgens de NIB te hanteren ruimte.
