# Boom Effect Analyse Oude Gemeentewerf Heerde

| Projectnaam | 22279 BEA Heerde |
| Auteur(s) | D.J. Wind (ETT) |
| Datum | 21 maart 2023 |

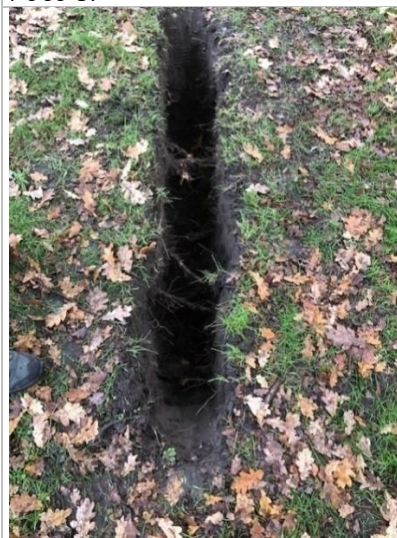
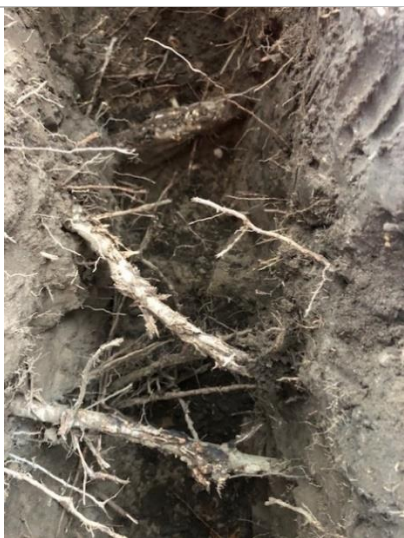
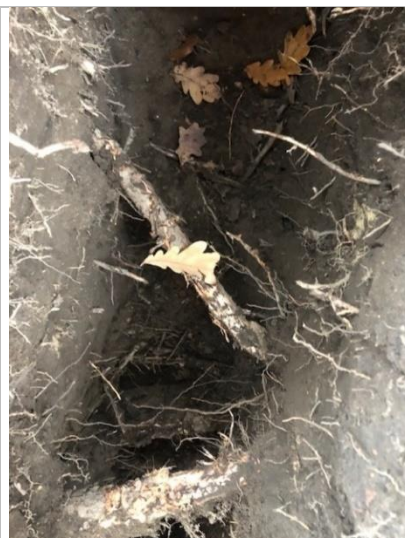
| Proefsleuf | | 1 | |

Bij de bomen 1-6 en 9 wordt tot op de theoretische minimale graafafstand gegraven. Uit groeiplaatsonderzoek (proefsleuven 1 en 2) is gebleken dat er geen dikke stabiliteitswortels zijn aangetroffen. Er zal verlies van opname wortels zijn. Dit is echter acceptabel. Daarom is de theoretische minimale graafafstand voldoende.

| 1-4, 31, 78, 79 | Wortelschade<br> Bestrating realiseren<br>Kroon-/stamschade | graafafstand minimaal 1,75 meter (boom 1-4) of 2,25 m (boom 31, 78, 79)<br> rest groeiplaats afzetten met bouwhekken<br> geen opslag binnen afgezette groeiplaats<br> laaghangende takken verwijderen |

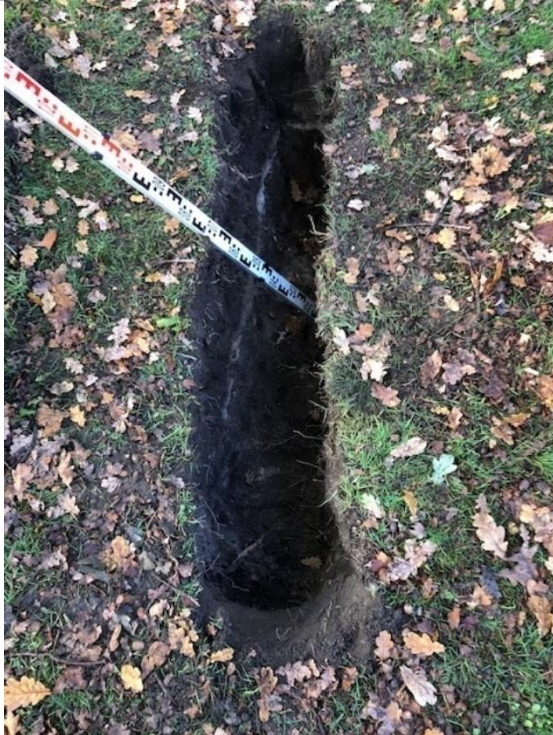
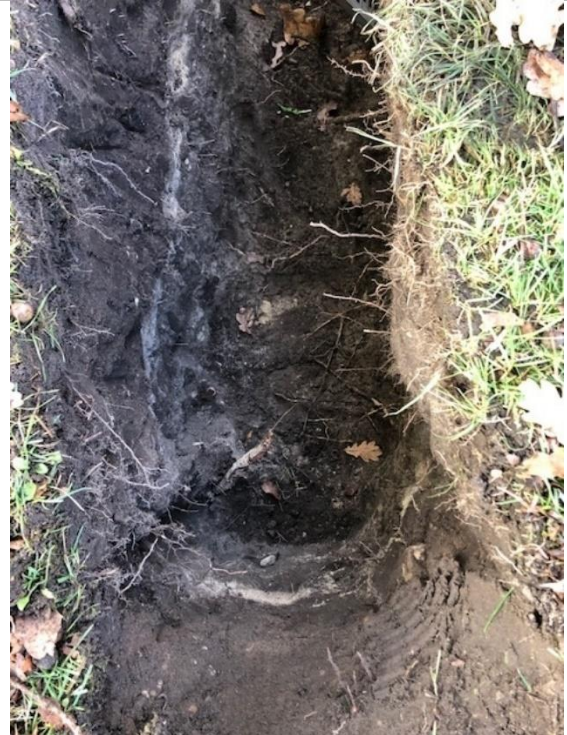
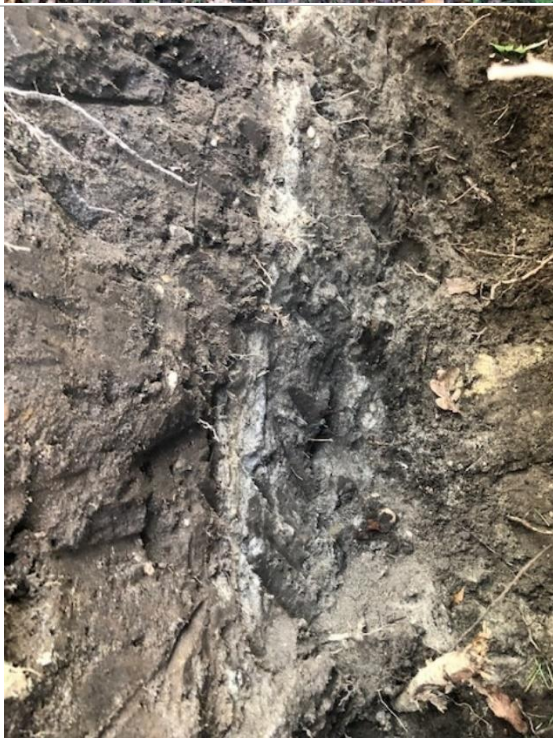
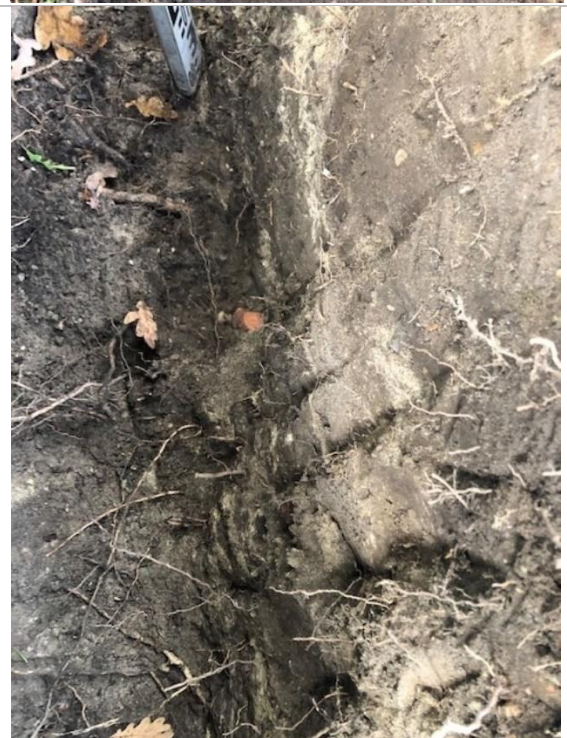
| Proefsleuf | | 2 | |

Proefsleuf op rand toekomstige parkeerplaats. Weinig beworteling aanwezig. Aanleggen parkeerplaats kan zonder grote wortelschade.

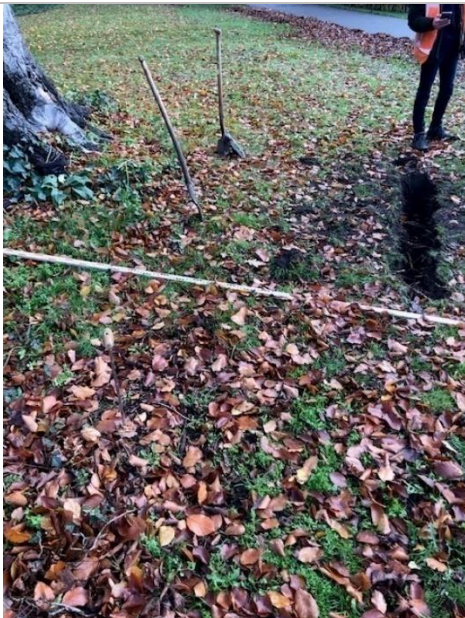
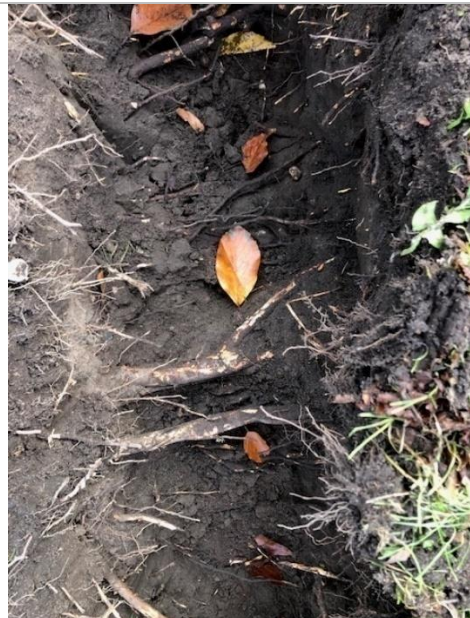
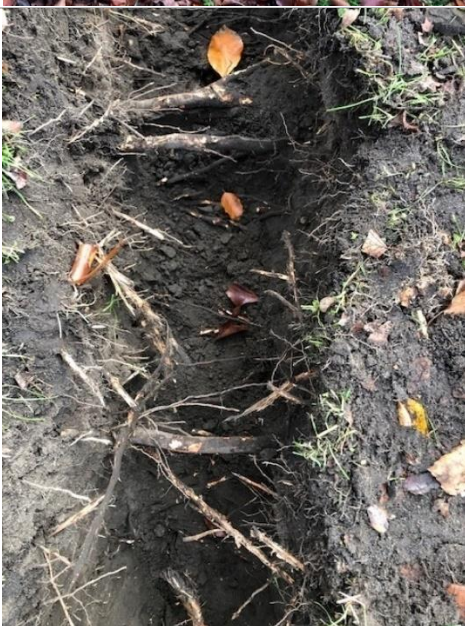
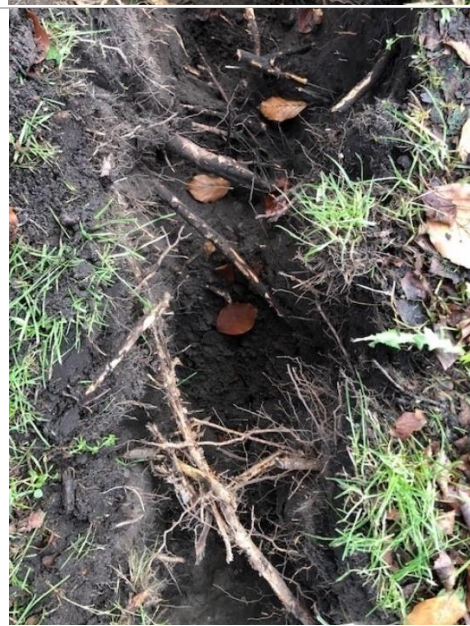
Onder de kroonprojectie van boom 14, 15 en 19-22 wordt een bestaand voet-/fietspad gehandhaafd. Als er een nieuw wegdek wordt gerealiseerd is er mogelijk sprake van wortelschade. Indien het fietspad blijft gehandhaafd zonder aanpassingen is er geen sprake van mogelijke wortelschade.

| | | Proefsleuf op ruime afstand van theoretische minimale graafafstand. Na 40 cm gestopt met graven i.v.m. vele wortels en beschadiging van wortels. Oude beuk wortelt oppervlakkig. Veel schade aan wortels verwacht bij verleggen verharding. Deze oude boom zal hier conditioneel veel van merken. Pad hier niet realiseren maar verleggen. | |

| 14, 15, 19-22 | Wortelschade<br> verharding vervangen | Groeiplaats tot bestaande verharding afzetten met bouwhekken<br> geen opslag binnen afgezette groeiplaats<br> verharding niet verbreden richting boom |

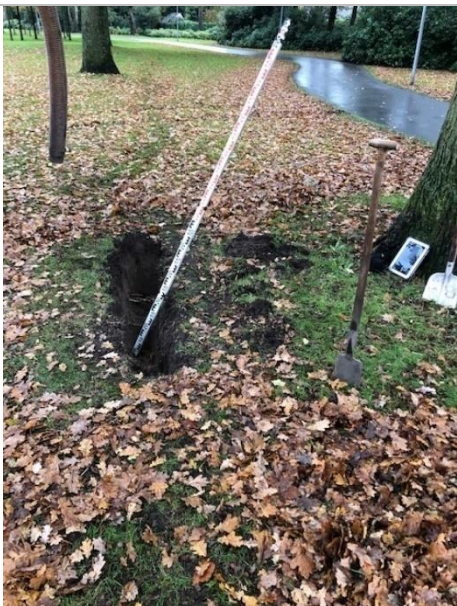
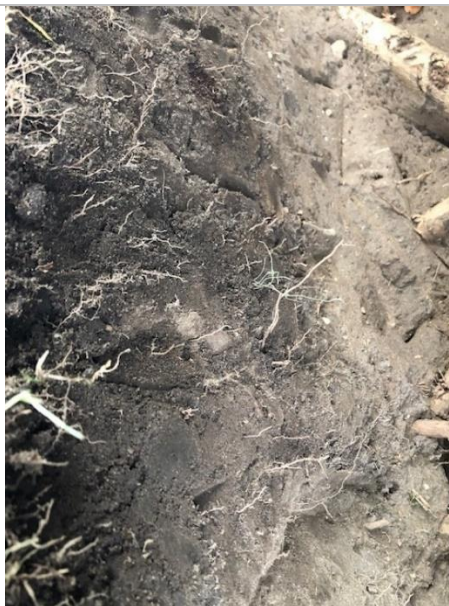
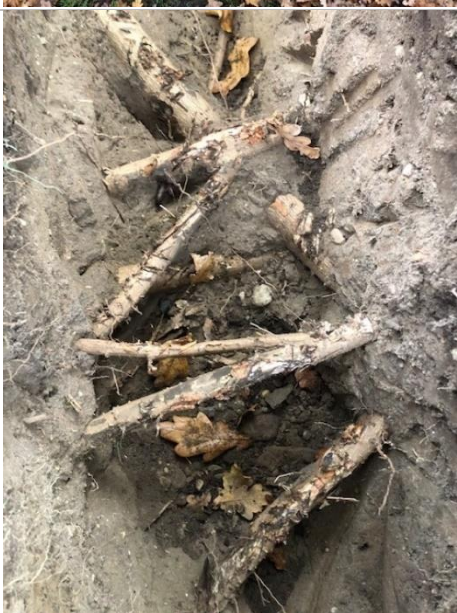
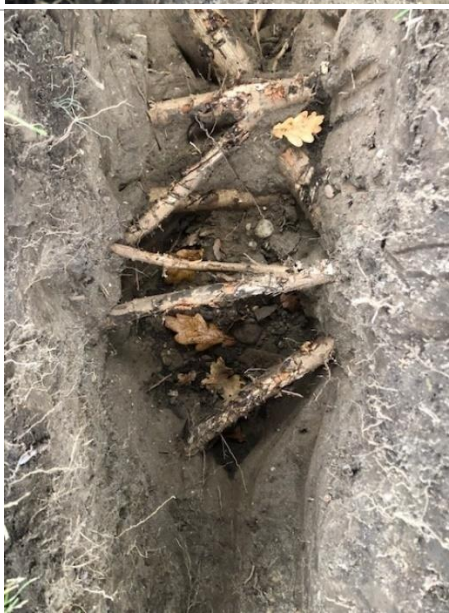
| <b>Afstand proefsleuf tot hart boom</b> | 2,50 m | <b>Opmerking</b> | Proefsleuf op theoretische minimale graafafstand in verband met realisatie nieuw voet-/fietspad. Grond zwaar verdicht. Vanwege leeftijd boom en locatie aan te leggen pad zal bij dieper graven de boom behoorlijk conditieschade oplopen. Pad niet op die plaats realiseren minimale graafafstand wordt sterk overschreden. |

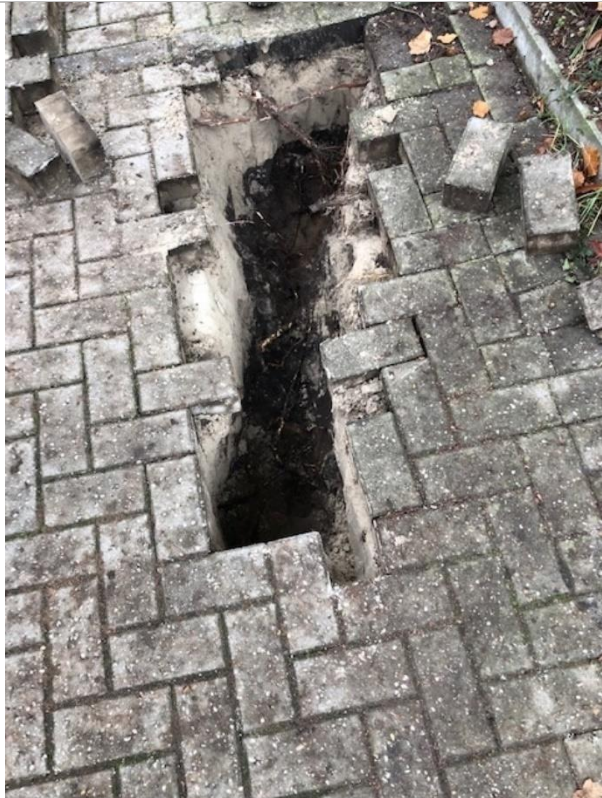
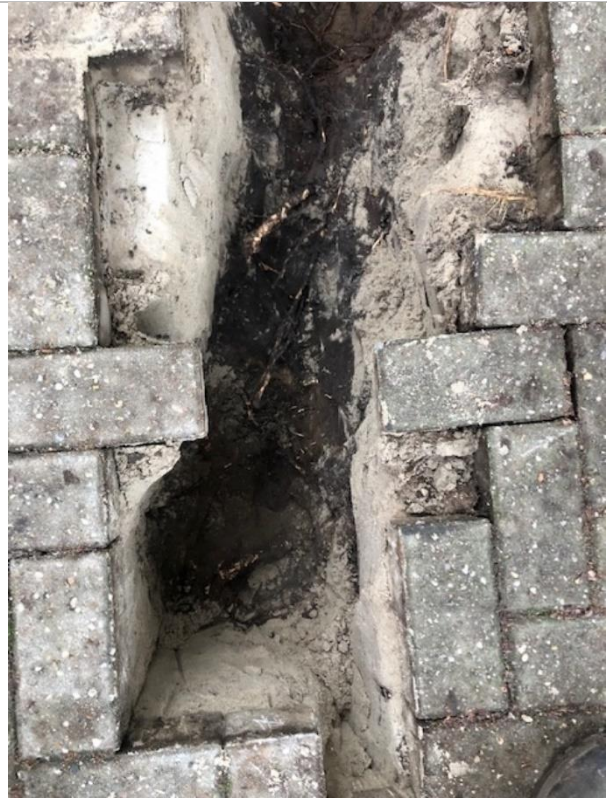
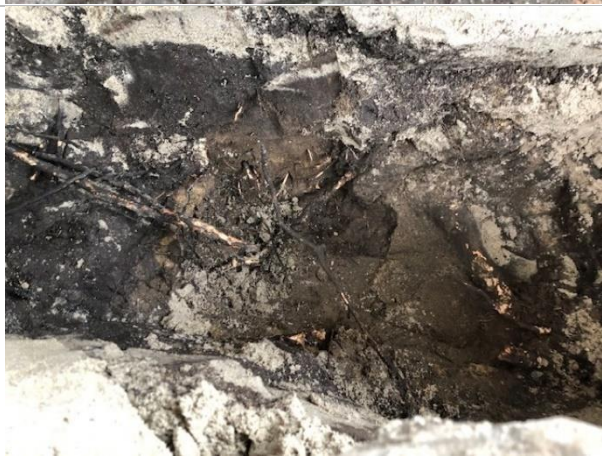
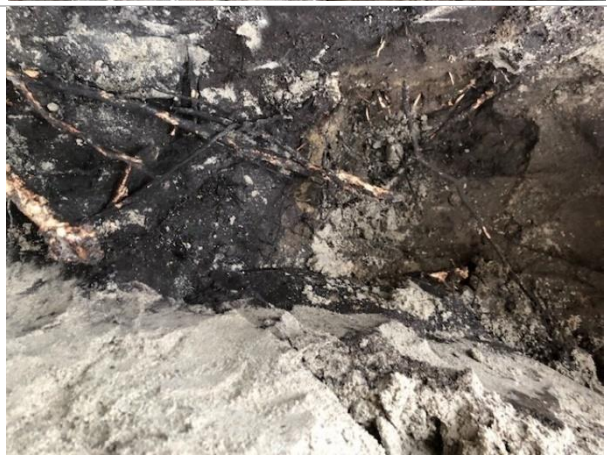
Boom 43 heeft een beperkte groeiplaats. Bij de uitvoering van het plan zal aan de ene zijde een grotere groeiplaats beschikbaar komen door het verwijderen van verhardingen en het realiseren van tuin. Er zijn geen stabiliteitswortels aangetroffen.

| 12, 37, 43, 45, 64, 66, 80, 81 en 84 | Groeiplaatsschade | Afzetten van groeiplaats met bouwhekken<br> Geen opslag binnen afgezette groeiplaats |

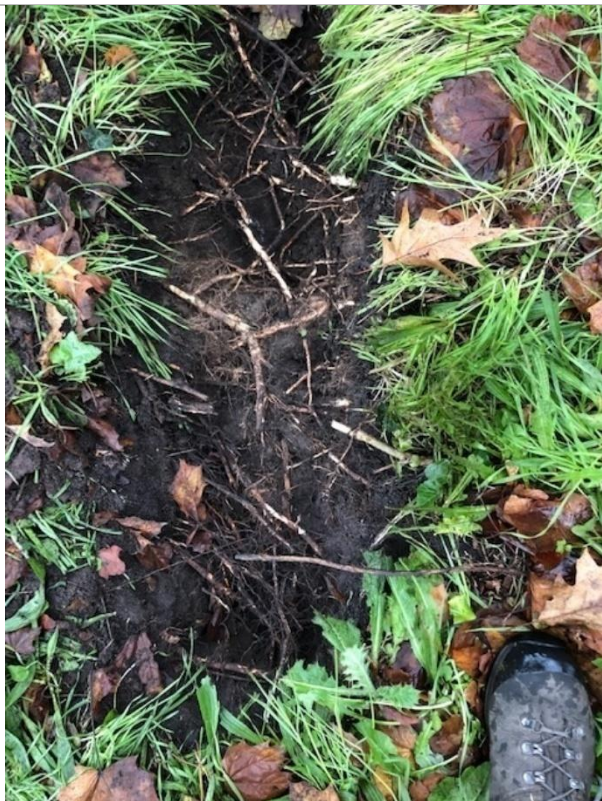
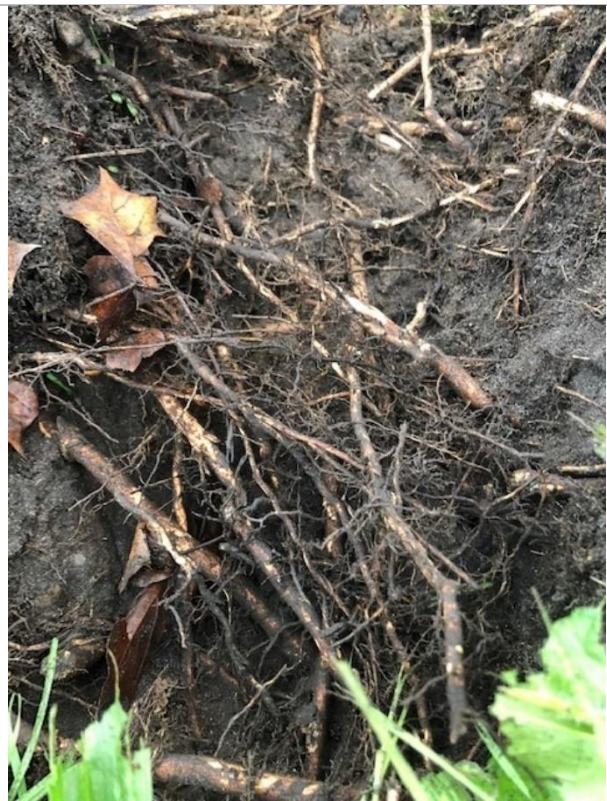
De proefsleuf bij boom 51 laat zien dat deze boom aan de zijde van de nieuwbouw veel opname wortels aanwezig zijn. De groeiplaats van deze boom is aan 1 zijde al beperkt. Hierdoor zal er schade aan de wortels ontstaan. De theoretische minimale graafafstand is hierdoor te klein en moet sterk vergroot worden.

| | | Proefsleuf op grens nieuw aan te leggen voetpad. Tevens grens nieuwplanvak. Na 30 cm gestopt met graven vanwege zeer intensieve beworteling. Boom heeft meeste wortels aan tuinkant. Hierdoor ontstaat er relatief veel schade aan de opname wortels bij aanleg voetpad. | |
