# ASBESTINVENTARISATIERAPPORT

## TYPE A Bouwwerken

**Woningen en schuren  
Veldweg 7  
8181 LP HEERDE**

**Projectnummer** : 15121030

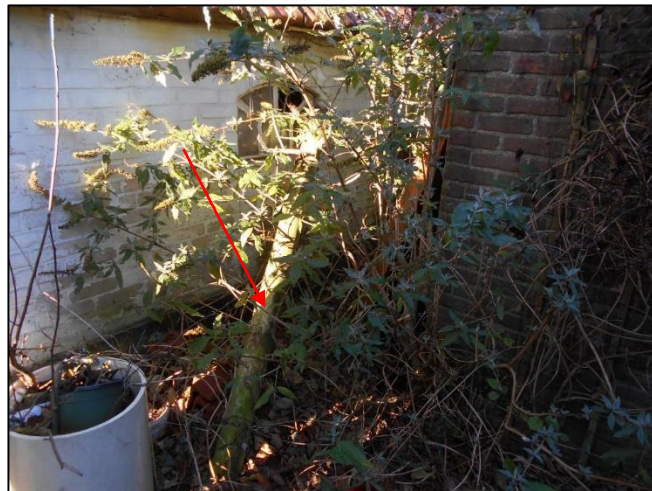
| Volg-nummer | Locatie | Toepassing | Bevestiging | Hoeveelheid | Monster-code | Foto nummer | Soort en % asbest | Risicoklasse | Saneringsadvies en bron-info |
|---|---|---|---|---|---|---|---|---|---|
| 1 | Afgebrande woning | Rookgaskanaal | Ingemetseld | 1 m <sup>1</sup><br>Ø 10 cm | M01AA | 6 en 7 | Chrysotiel 10-15% | 2 | Openluchtsanering.<br>SMA-rt rapport nr. 445279 |

Foto 7: Afgebrande woning: Rookgasafvoer (M01AA)

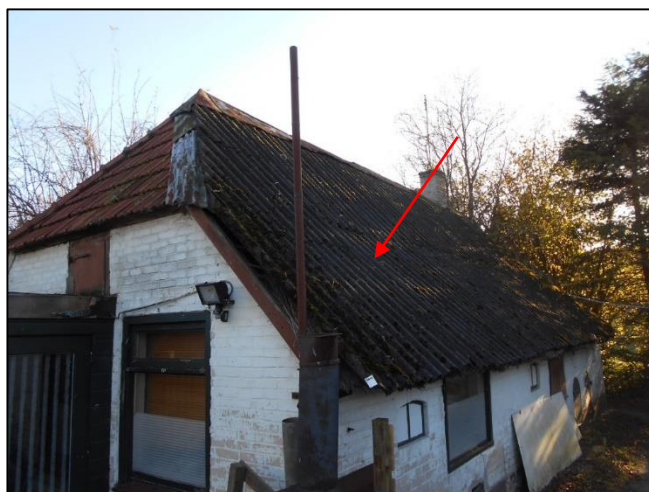
| Volg-nummer | Locatie | Toepassing | Bevestiging | Hoeveelheid | Monster-code | Foto nummer | Soort en % asbest | Risicoklasse | Saneringsadvies en bron-info |
|---|---|---|---|---|---|---|---|---|---|
| 3 | Dak woning 2 | Golfplaten dak en afdak | Geschroefd | 52 m <sup>2</sup> | M03AA | 27 t/m 31 | Chrysotiel 15-30%<br>Crocidoliet 5-10% | 2 | Openluchtsanering.<br>SMA-rt rapport nr. 445320 |

Foto 27: Woning 2: Golfplaten dak (M03AA)

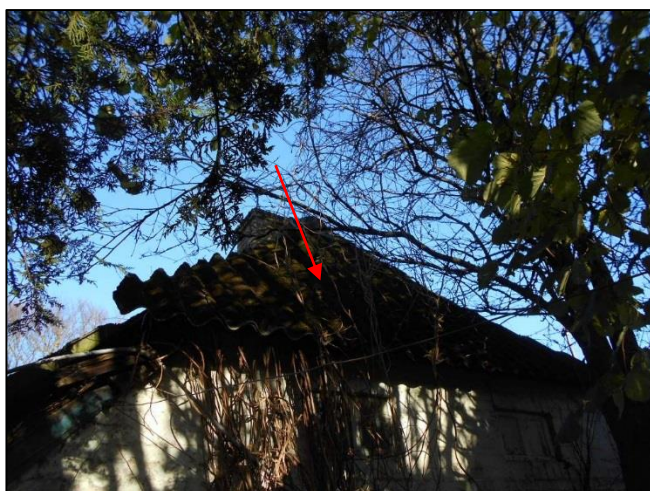
Foto 28: Woning 2: Golfplaten dak (M03AA)

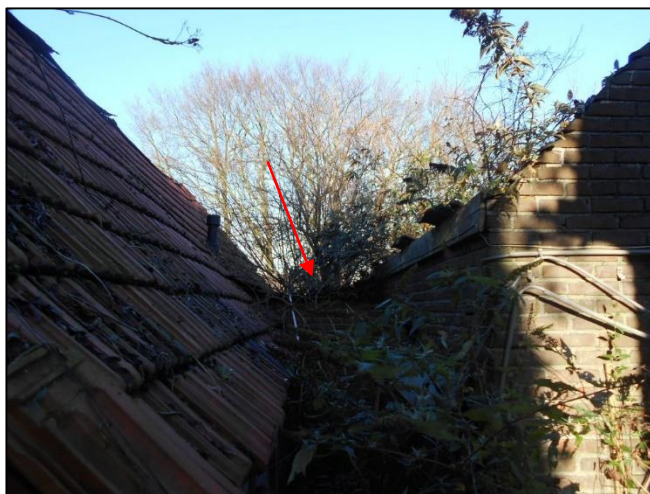
Foto 30: Woning 2: Golfplaten afdak (M03AA)

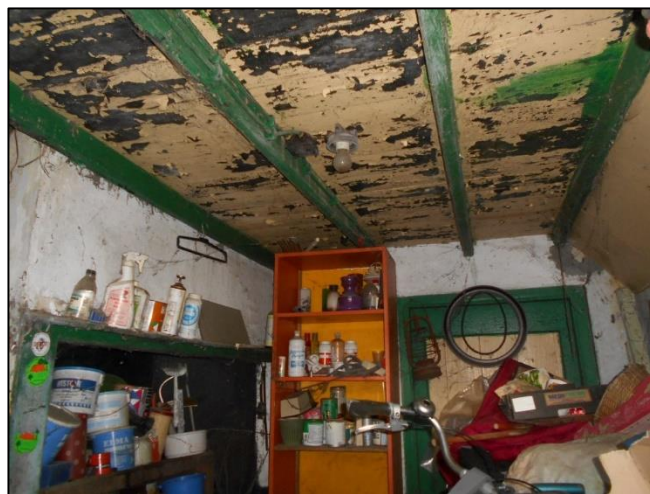
Foto 31: Woning 2: Golfplaten afdak (M03AA)

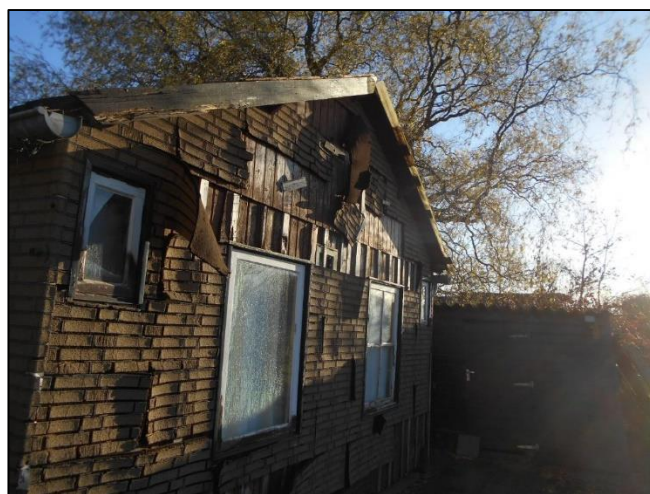
Foto 41: Woning 4: Buitenzijde: Buis (M01AZ)

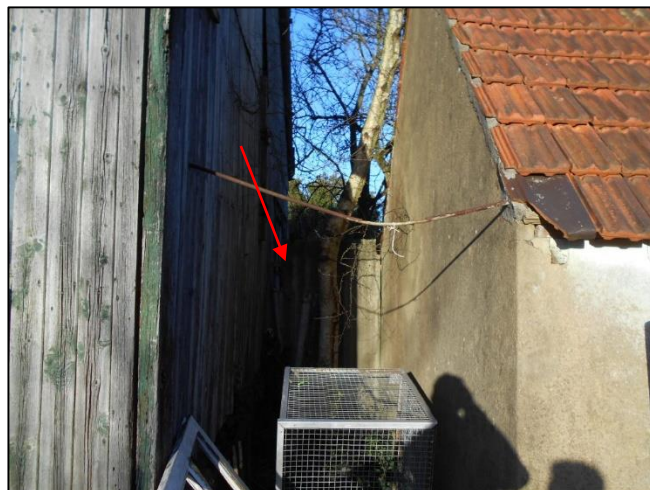
Foto 51: Schuur 1: Buitenzijde: Buis (M01AZ)

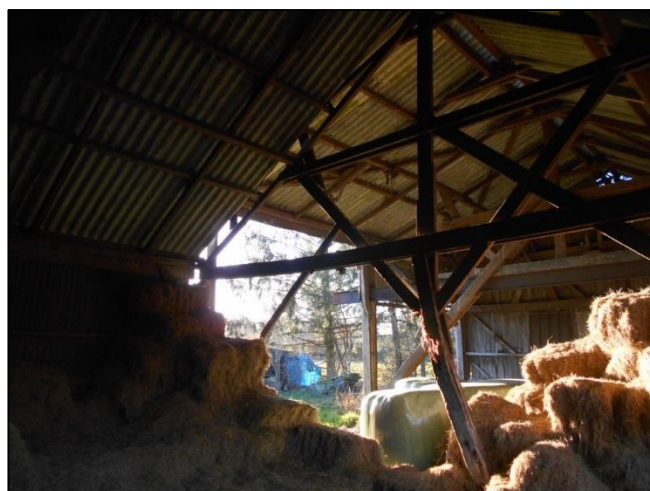
Foto 53: Schuur 2: Golfplaten dak (M03AZ)

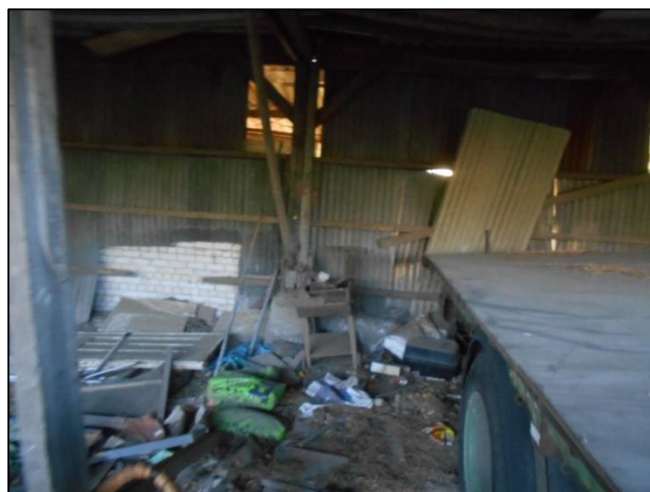
Foto 57: Schuur 2: Binnenzijde: Wandbeplating (M04AZ)

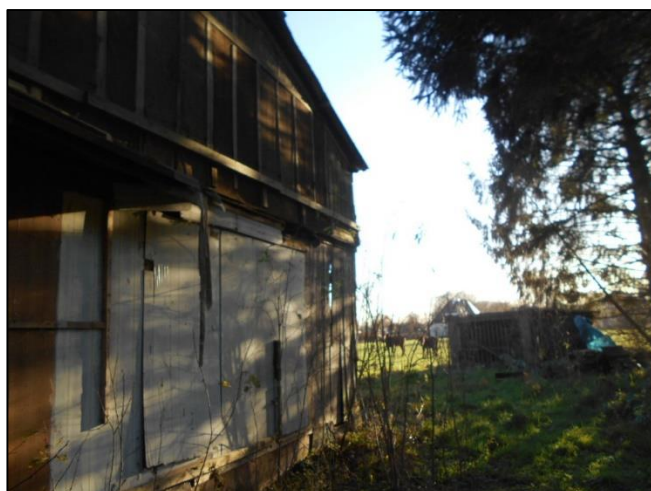
Foto 65: Schuur 2: Golfplaten dak (M03AZ)

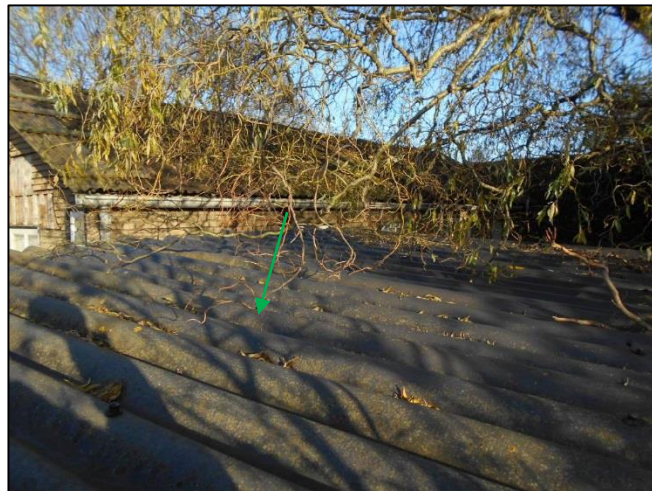
Foto 67: Schuur naast woning 4: Golfplaten dak (Asbestvrij)

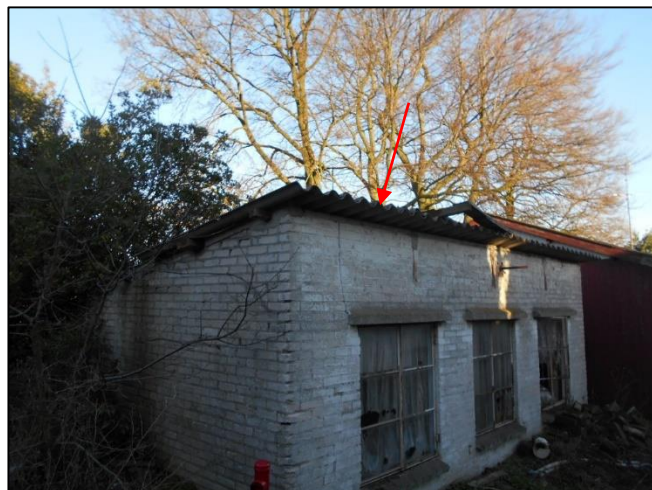
Foto 69: Schuur 3: Golfplaten dak (M03AZ)

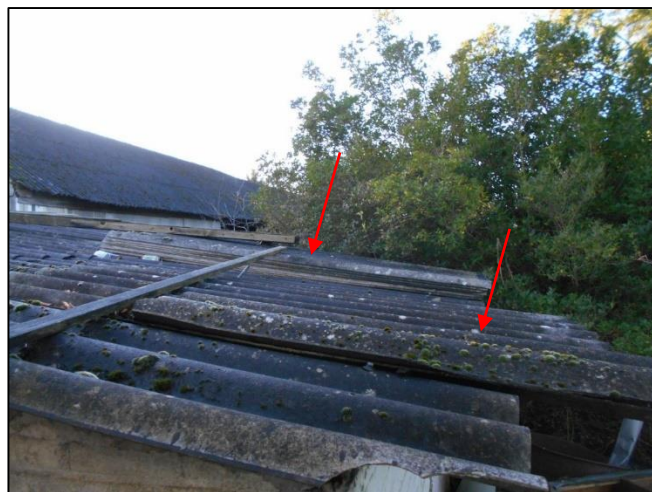
Foto 71: Naast en op schuur 3: Restanten golfplaten (M03AZ)
