# ASBESTINVENTARISATIERAPPORT

**Woningen en schuren  
Veldweg 7  
8181 LP HEERDE**

**Projectnummer** : 15121030

**Datum inventarisatie** : 9 december 2015

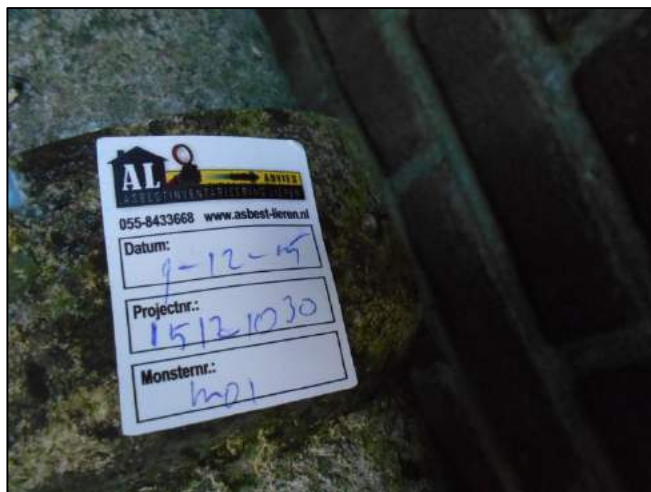
| Volg-nummer | Locatie | Toepassing | Bevestiging | Hoeveelheid | Monster-code | Foto nummer | Soort en % asbest | Risicoklasse | Saneringsadvies en bron-info |
|---|---|---|---|---|---|---|---|---|---|
| 1 | Afgebrande woning | Rookgaskanaal | Ingemetseld | 1 m <sup>1</sup><br>Ø 10 cm | M01AA | 6 en 7 | Chrysotiel 10-15% | 2 | Openluchtsanering.<br>SMA-rt rapport nr. 445279 |

Foto 6: Afgebrande woning: Rookgasafvoer (M01AA)

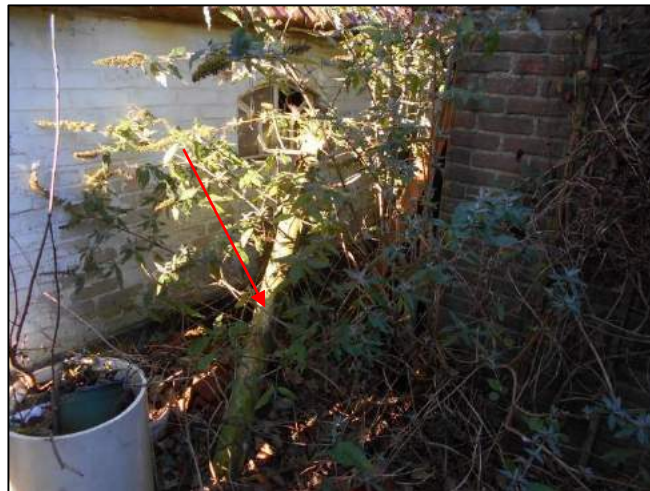
Foto 8: Naast afgebrande woning: Buis (M01AZ)

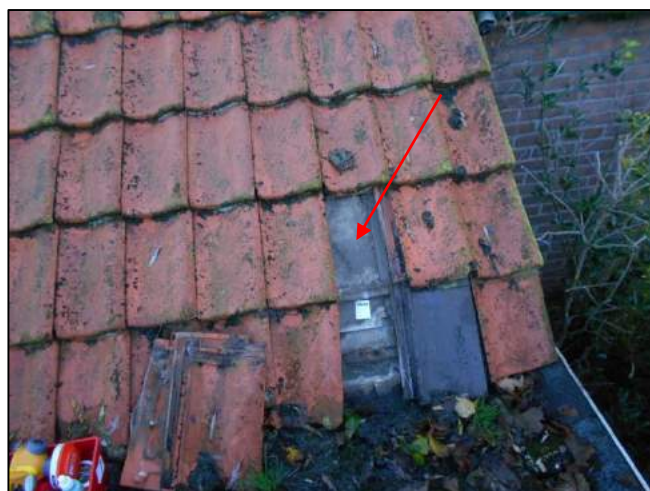
| Volg-nummer | Locatie | Toepassing | Bevestiging | Hoeveelheid | Monster-code | Foto nummer | Soort en % asbest | Risicoklasse | Saneringsadvies en bron-info |
|---|---|---|---|---|---|---|---|---|---|
| 2 | Dak woning 1 | Dakbeschot en zijwangen dakkapel | Gespijkerd | 95 m <sup>2</sup> | M02AA | 11 t/m 15 | Chrysotiel 2-5% | 2 | Openluchtsanering.<br>SMA-rt rapport nr. 445297 |

Foto 12: Woning 1: Dakbeschoot (M02AA)

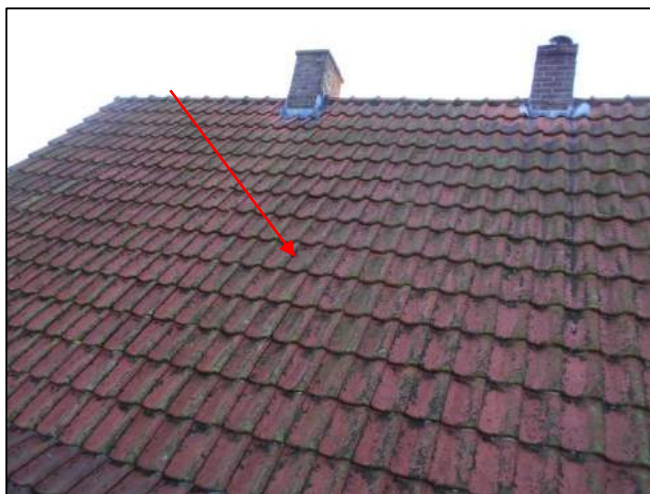
Foto 13: Woning 1: Dakbeschot (M02AA)

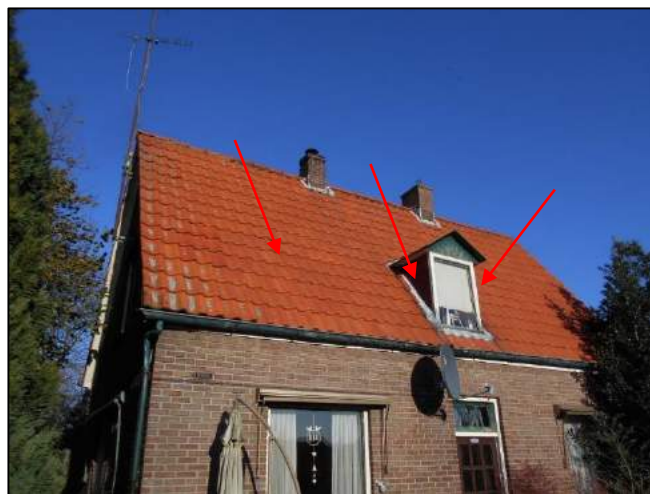
Foto 14: Woning 1: Dakbeschot en zijwangen dakkapel (M02AA)

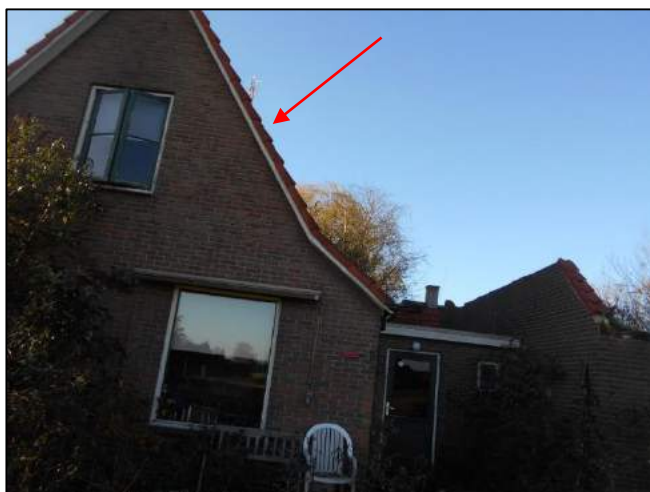
Foto 15: Woning 1: Dakbeschot (M02AA)

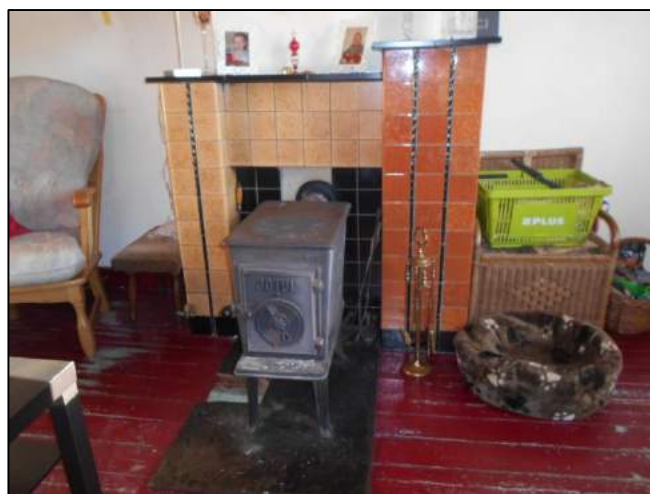
Foto 18: Woning 1: Woonkamer: Kachel (asbestvrij)

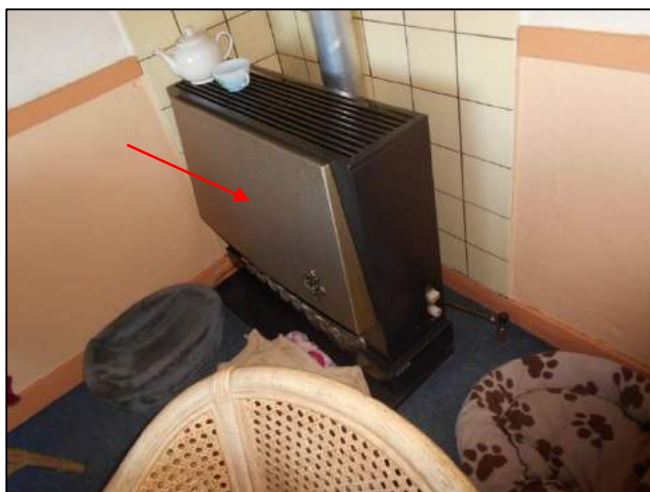
Volgens het Handboek Asbest van Intechnum is de aangetroffen gaskachels vermoedelijk asbesthoudend en dienen in het geheel onder risicoklasse 1 te worden verwijderd.

Foto 21: Woning 1: Keuken: Gaskachel Siegler (M050)

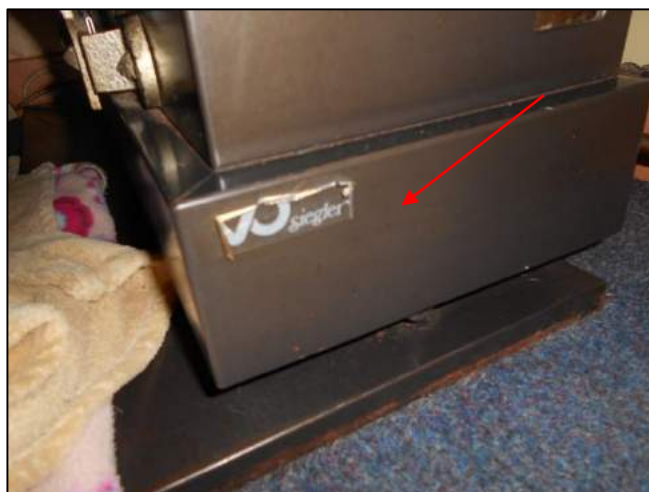
Foto 22: Woning 1: Keuken: Gaskachel Siegler (M050)

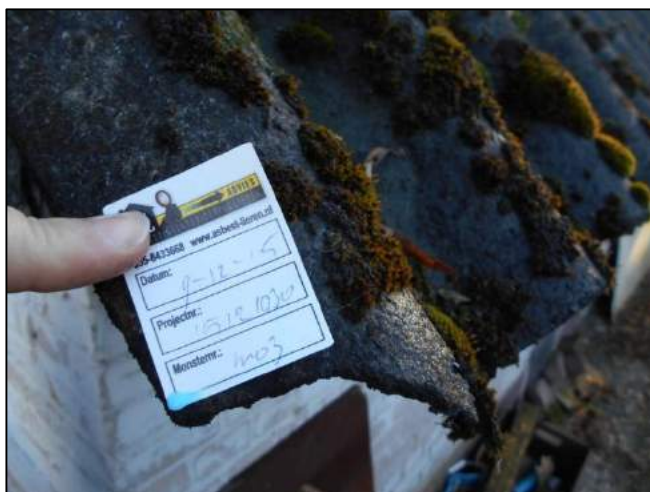
| Volg-nummer | Locatie | Toepassing | Bevestiging | Hoeveelheid | Monster-code | Foto nummer | Soort en % asbest | Risicoklasse | Saneringsadvies en bron-info |
|---|---|---|---|---|---|---|---|---|---|
| 3 | Dak woning 2 | Golfplaten dak en afdak | Geschroefd | 52 m <sup>2</sup> | M03AA | 27 t/m 31 | Chrysotiel 15-30%<br>Crocidoliet 5-10% | 2 | Openluchtsanering.<br>SMA-rt rapport nr. 445320 |

Foto 27: Woning 2: Golfplaten dak (M03AA)

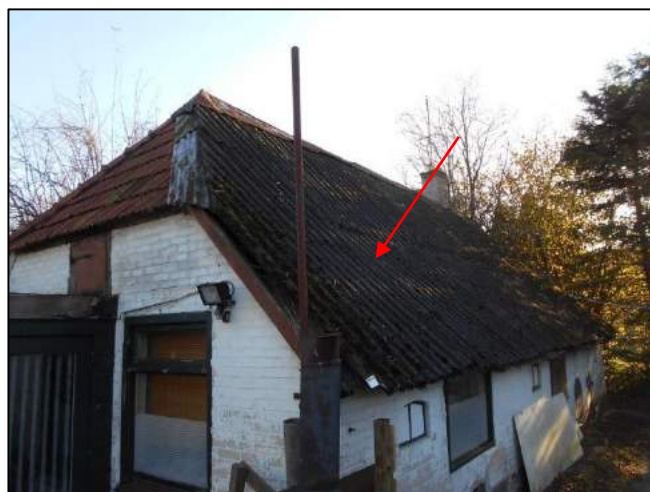
Foto 28: Woning 2: Golfplaten dak (M03AA)

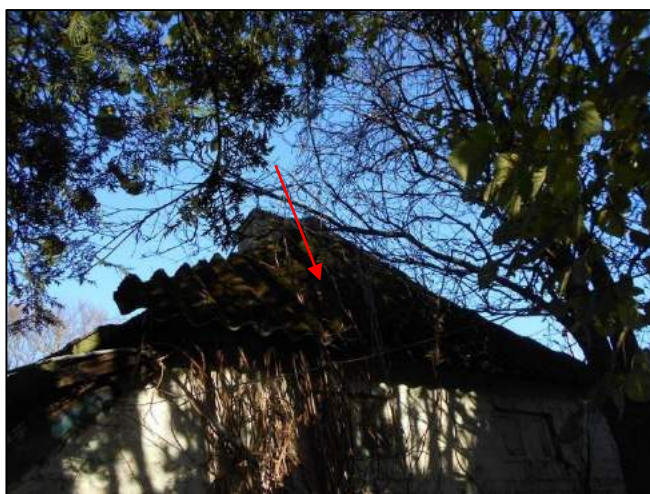
Foto 29: Woning 2: Golfplaten dak (M03AA)

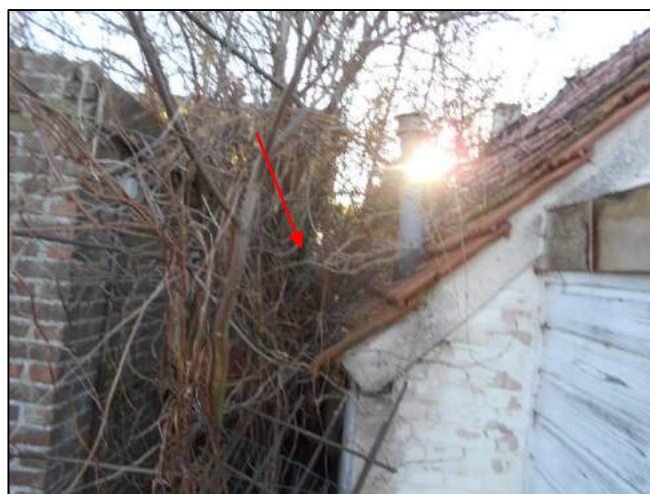
Foto 30: Woning 2: Golfplaten afdak (M03AA)

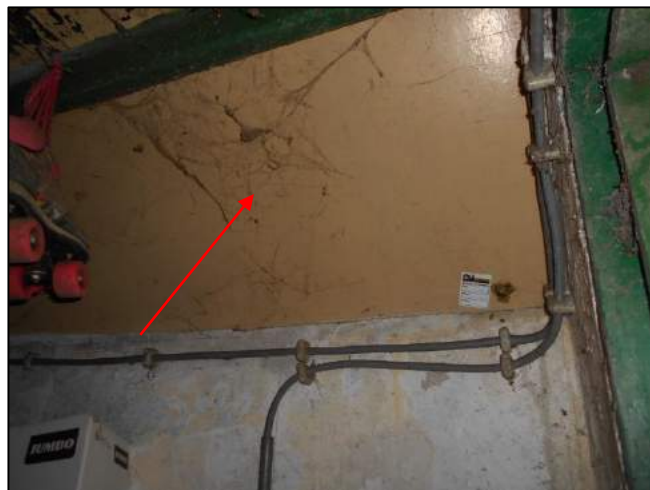
| Volg-nummer | Locatie | Toepassing | Bevestiging | Hoeveelheid | Monster-code | Foto nummer | Soort en % asbest | Risicoklasse | Saneringsadvies en bron-info |
|---|---|---|---|---|---|---|---|---|---|
| 4 | Bergruimte woning 2 | Vlakke plaat | Gespijkerd | 2 m <sup>2</sup> | M04AA | 33 t/m 35 | Chrysotiel 2-5% | 2 | Containment.<br>SMA-rt rapport nr. 445325 |

Foto 34: Woning 2: Bergruimte: Vlakke plaat (M04AA)

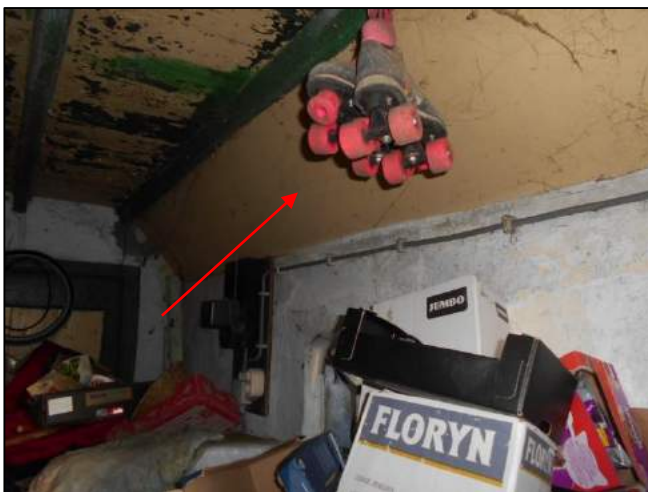
Foto 35: Woning 2: Bergruimte: Vlakke plaat (M04AA)

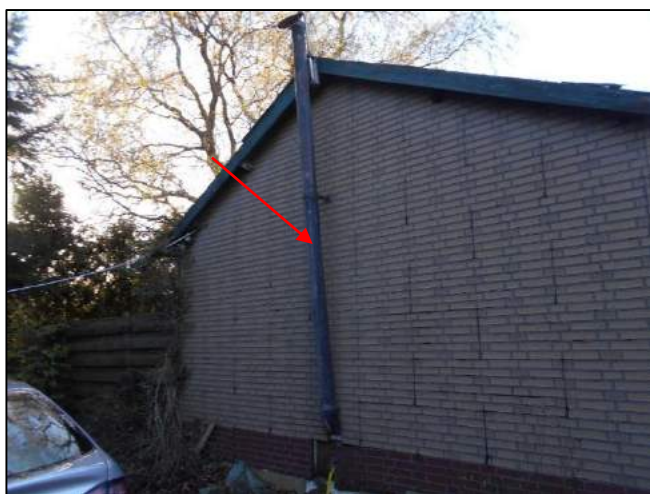
Foto 41: Woning 4: Buitenzijde: Buis (M01AZ)

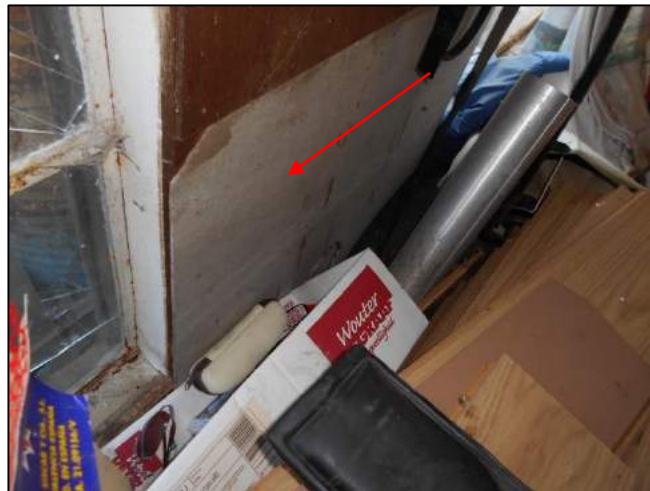
Foto 50: Schuur 1: Binnenzijde: Vlakke plaat (M04AZ)

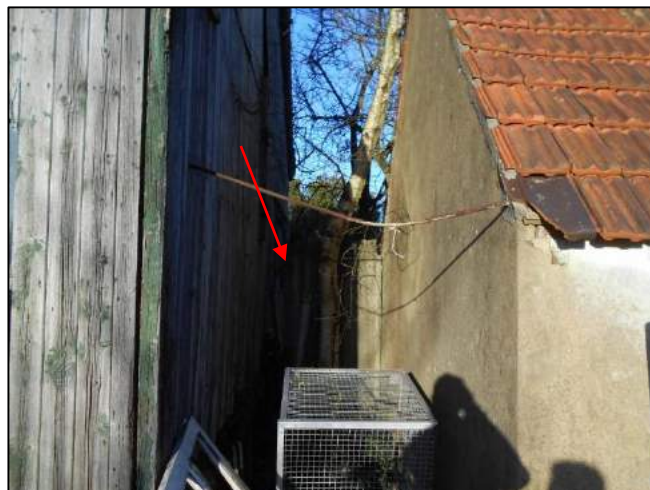
Foto 52: Naast en achter schuur 1: Golfplaten wand (M03AZ)

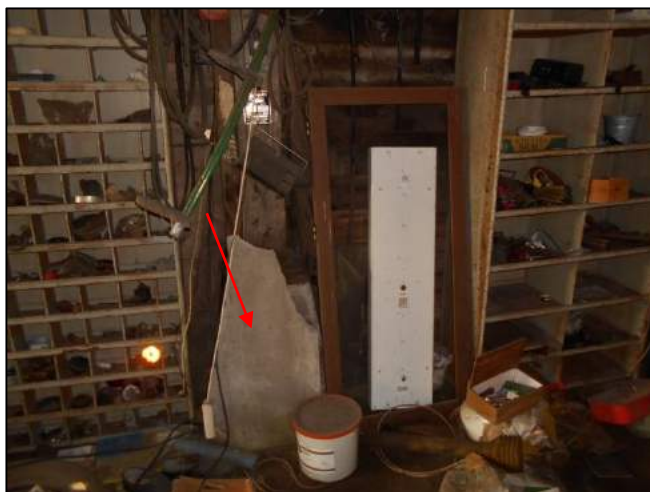
Foto 55: Schuur 2: Binnenzijde: Restant vlakke plaat (Los) (M04AZ)

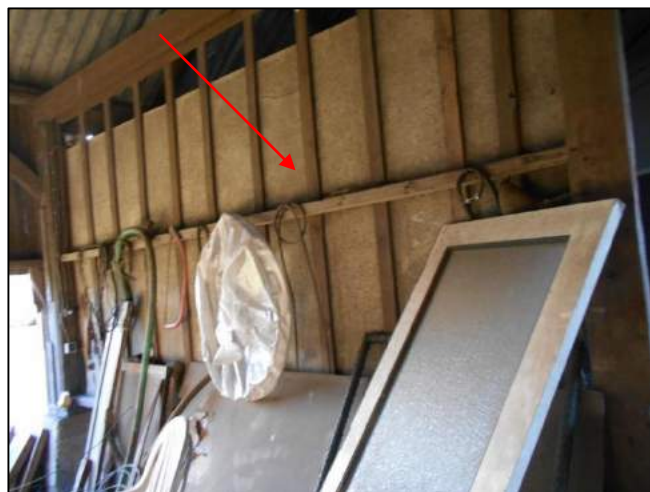
Foto 56: Schuur 2: Binnenzijde: Wandbeplating (M04AZ)

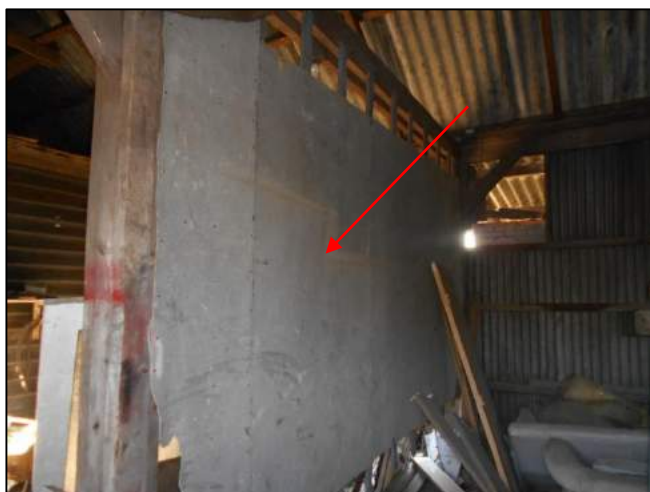
Foto 57: Schuur 2: Binnenzijde: Wandbeplating (M04AZ)

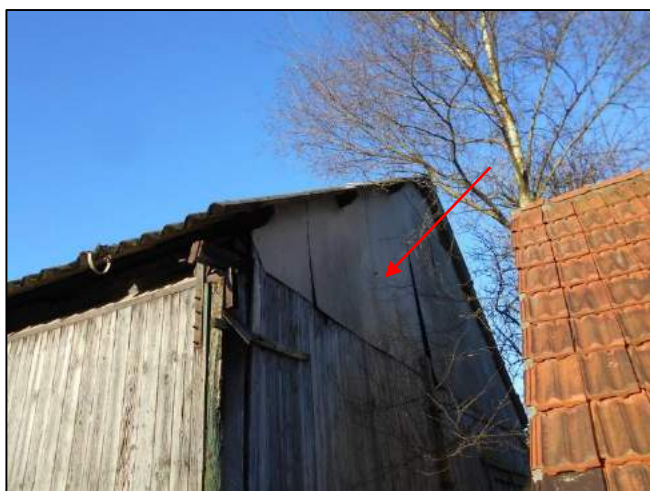
Foto 59: Schuur 2: Buitenzijde: Wandbeplating (M04AZ)

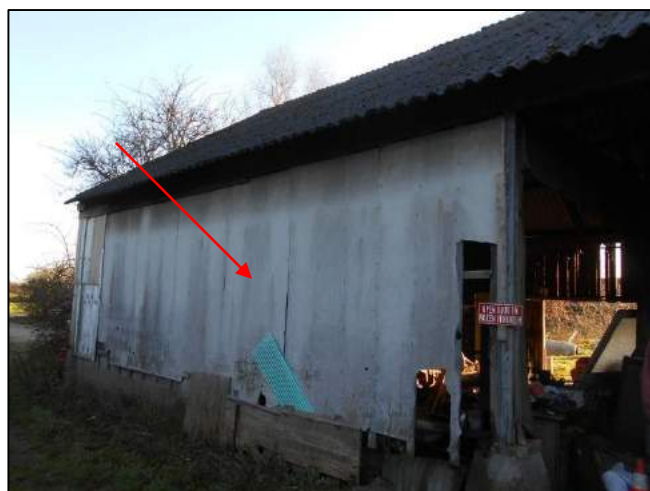
Foto 60: Schuur 2: Buitenzijde: Wandbeplating (M04AZ)

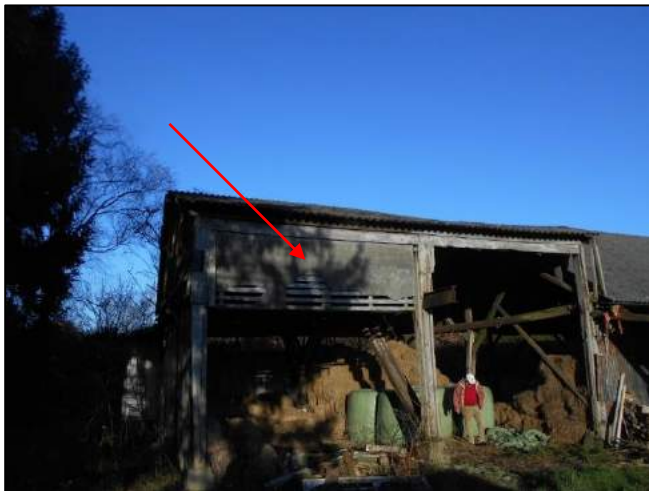
Foto 61: Schuur 2: Buitenzijde: Wandbeplating (M04AZ)

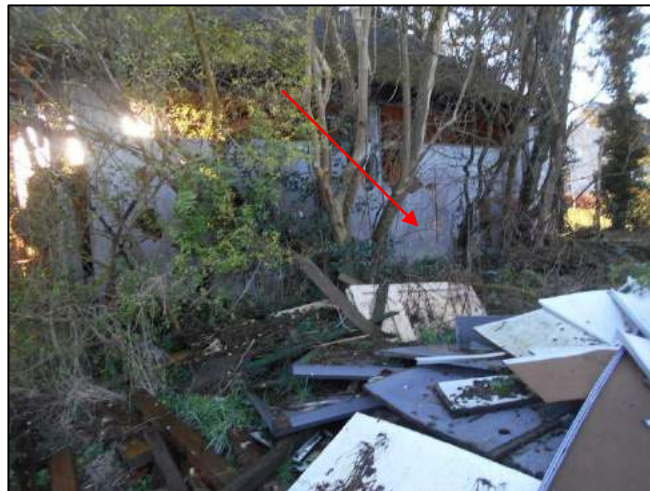
Foto 62: Schuur 2: Buitenzijde: Wandbeplating (M04AZ)

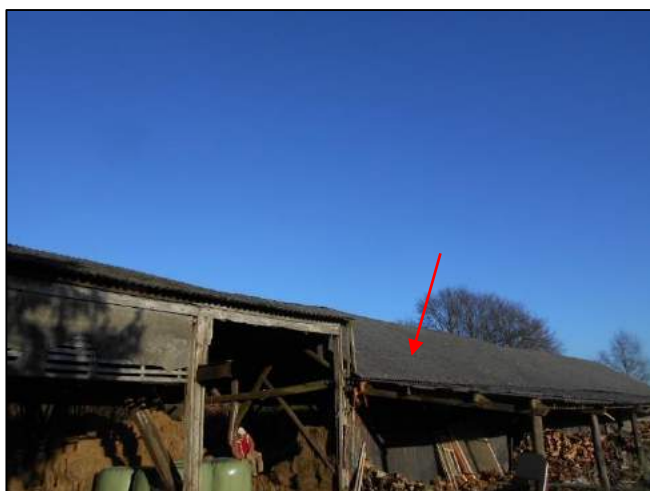
Foto 65: Schuur 2: Golfplaten dak (M03AZ)

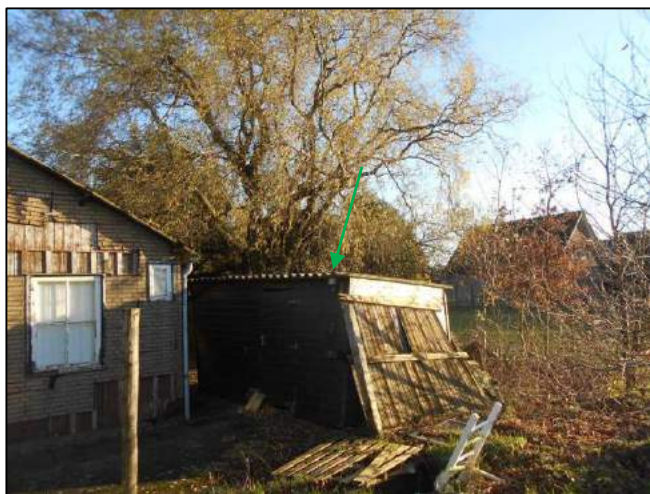
Foto 67: Schuur naast woning 4: Golfplaten dak (Asbestvrij)

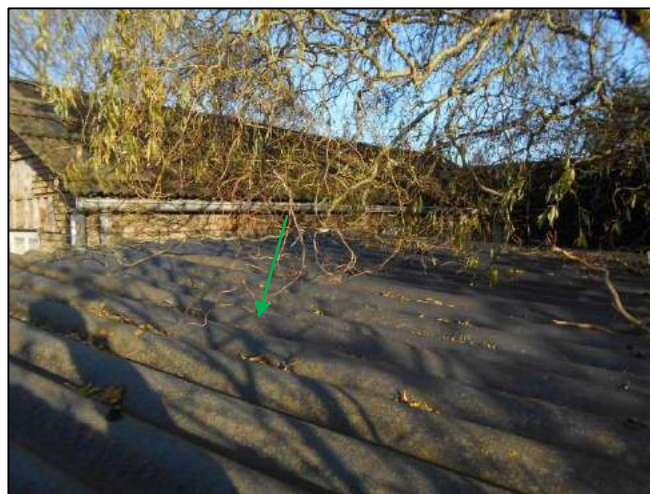
Foto 68: Schuur naast woning 4: Golfplaten dak (Asbestvrij)

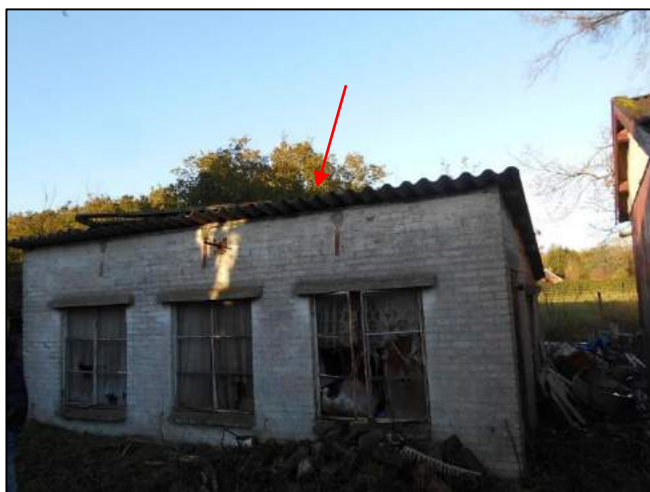
Foto 69: Schuur 3: Golfplaten dak (M03AZ)

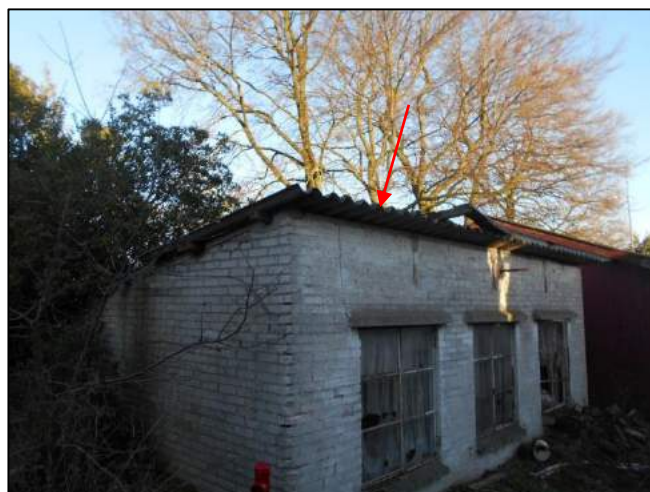
Foto 70: Schuur 3: Golfplaten dak (M03AZ)

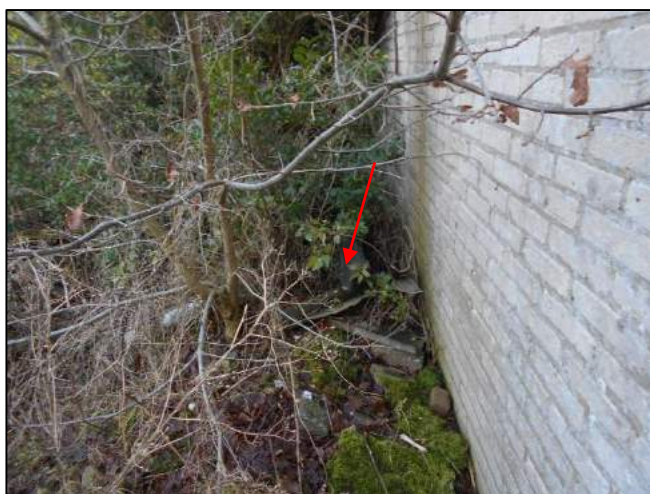
Foto 71: Naast en op schuur 3: Restanten golfplaten (M03AZ)

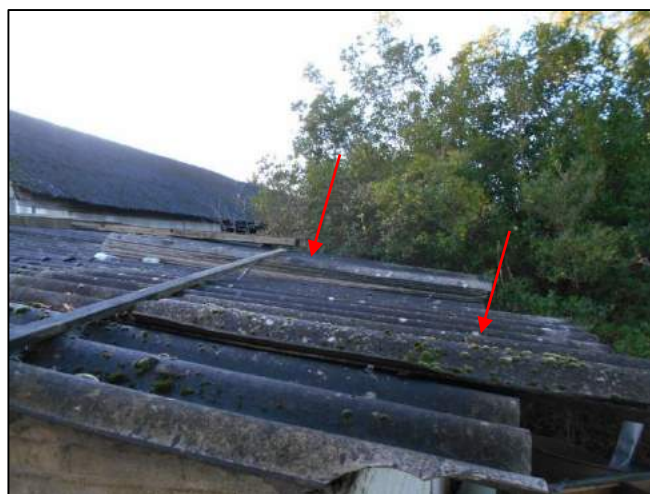
Foto 72: Naast en op schuur 3: Restanten golfplaten (M03AZ)

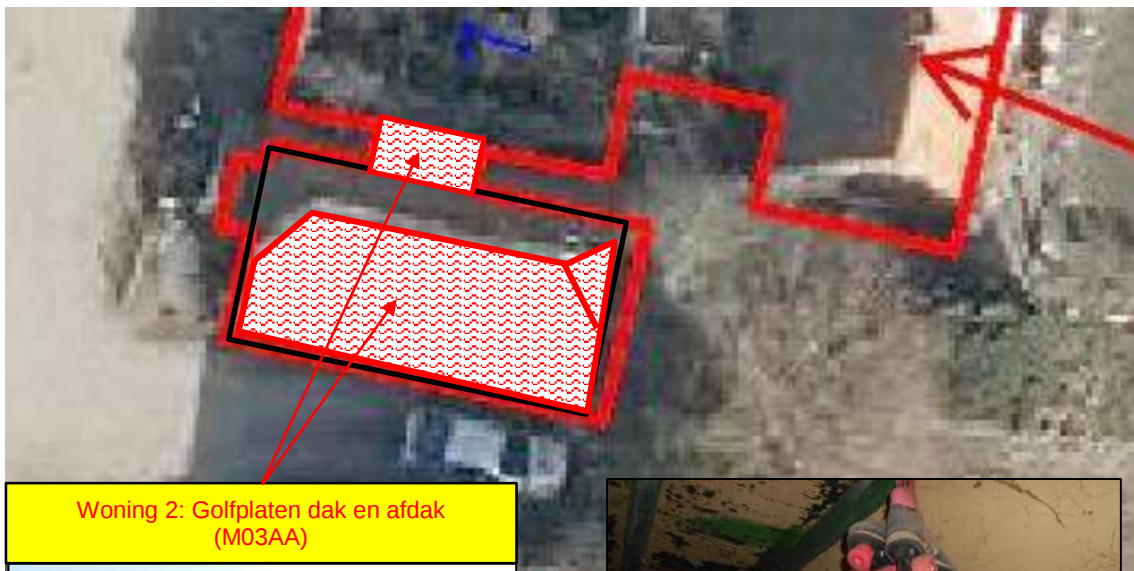
Woning 2: Golfplaten dak en afdak  
(M03AA)

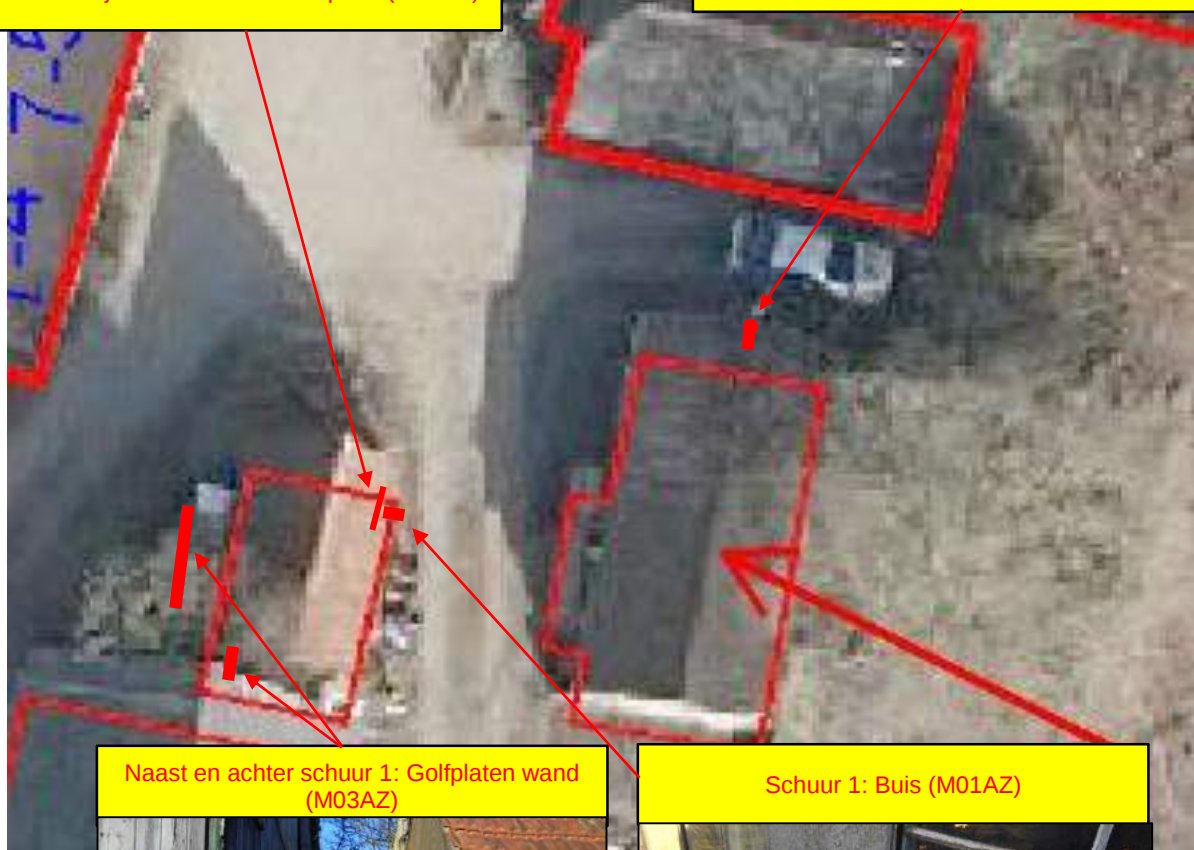
Naast en achter schuur 1: Golfplaten wand (M03AZ)
