## **Volledige Asbestinventarisatie conform SC 540 Type A**

**van uitsluitend de begane grond van de deel van een  
boerderij en 4 schuren**

**Groote Woldweg 74-1 en 78 te Oosterwolde**

**Project 15/6161**

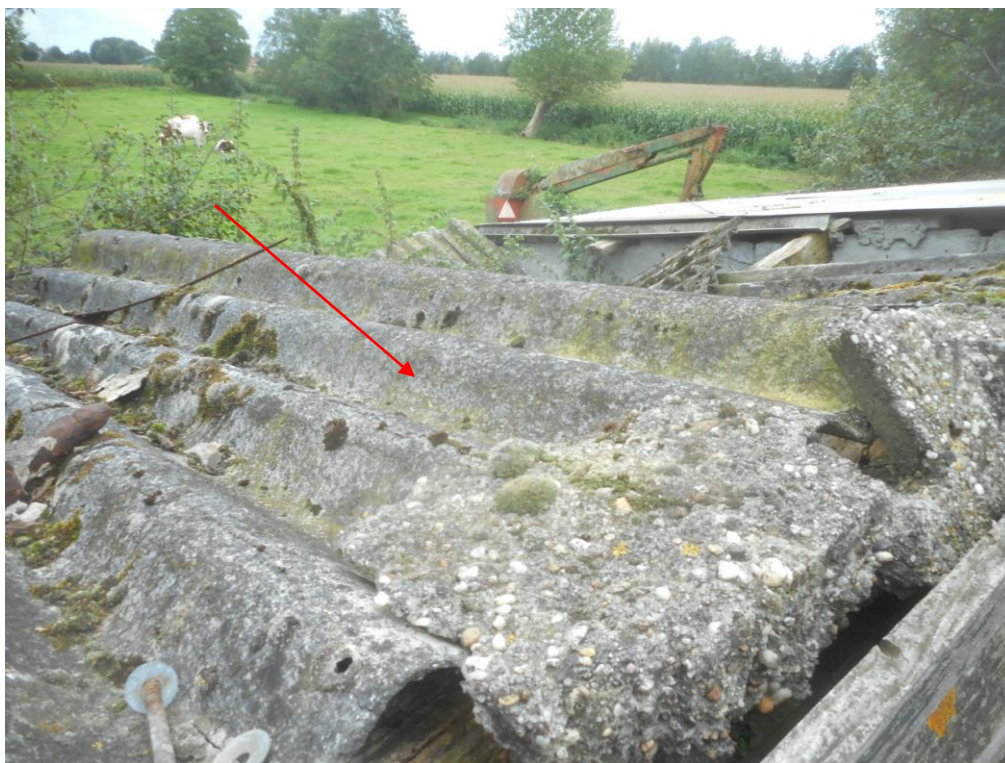
**Bron 1:** Asbesthoudend golfplaatmateriaal op de daken van schuur 1, 2 en 3

| Soort materiaal | Golfplaatmateriaal |
| Soorten asbest en percentage | Chrysotiel 10-15% en Crocidoliet 2-5% |
| Hechtgebondenheid / Risicoklasse | Hechtgebonden / Risicoklasse 2 |
| Locatie | Op de daken van schuur 1, 2 en 3 (buiten) |
| Hoeveelheid | Plm. 35m <sup>2</sup> op schuur 1<br>Plm. 35m <sup>2</sup> op schuur 2<br>Plm. 275m <sup>2</sup> op schuur 3<br>Plm. 345m <sup>2</sup> totaal |
| Bevestiging | Geschroefd |
| Bereikbaarheid | Matig |
| Monstername | M1 |

| Aanbevolen methode van verwijdering | Afbakening / markering RK2 |

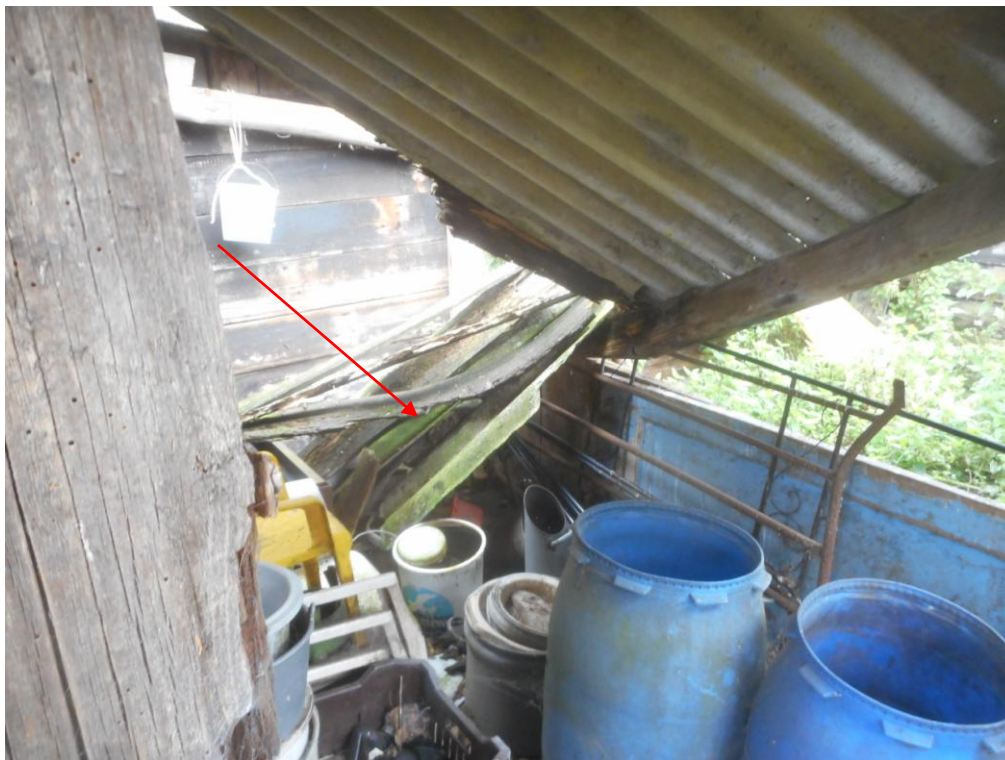
**Bron 2:** Asbesthoudende golfplaatmateriaal restanten (besmetting) in schuur 1

| Soort materiaal | Golfplaatmateriaal (restanten) |
| Soorten asbest en percentage | Chrysotiel 10-15% en Crocidoliet 2-5% |
| Hechtgebondenheid / Risicoklasse | Hechtgebonden / Risicoklasse 2 |
| Locatie | In schuur 1 (buiten*) |
| Hoeveelheid | Plm. 35m <sup>2</sup> (totale oppervlakte van de besmetting) |
| Bevestiging | Los |
| Bereikbaarheid | Slecht |
| Monstername | Geen, identiek aan <b>M1</b> |

Tijdens de asbestinventarisatie is er een visuele besmetting aangetroffen. Gezien de aard van het materiaal (Hechtgebonden 10-15% Chrysotiel en 2-5% Crocidoliet) is het aan te bevelen om de betreffende ruimte/gebied hiervan niet te betreden zonder Persoonlijke Beschermingsmiddelen voor asbest en de betreffende ruimte/gebied (af)gesloten te houden, voordat de besmetting gesaneerd is conform de SC-530. Het is het aan te bevelen om de besmetting z.s.m. te saneren.

| Aanbevolen methode van verwijdering | Afbakening / markering RK2 |

\*Gezien de open staat van de schuur is het aan te bevelen deze bron mee te saneren, gelijktijdig met het dak in een buitensituatie.

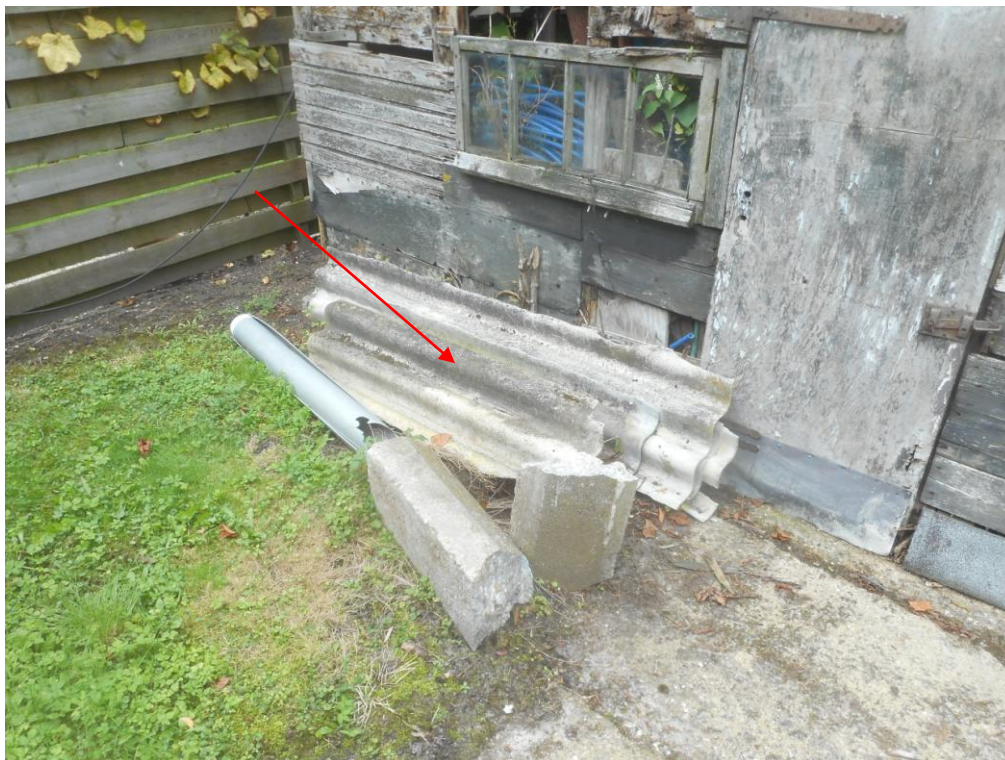
**Bron 3:** Asbesthoudend golfplaatmateriaal naast schuur 2 en 3

| Soort materiaal | Golfplaatmateriaal |
| Soorten asbest en percentage | Chrysotiel 10-15% en Crocidoliet 2-5% |
| Hechtgebondenheid / Risicoklasse | Hechtgebonden / Risicoklasse 2 |
| Locatie | Naast schuur 2 en 3 (buiten) |
| Hoeveelheid | Plm. 10m <sup>2</sup> |
| Bevestiging | Los |
| Bereikbaarheid | Goed |
| Monstername | Geen, identiek aan <b>M1</b> |

| Aanbevolen methode van verwijdering | Afbakening / markering RK2 |

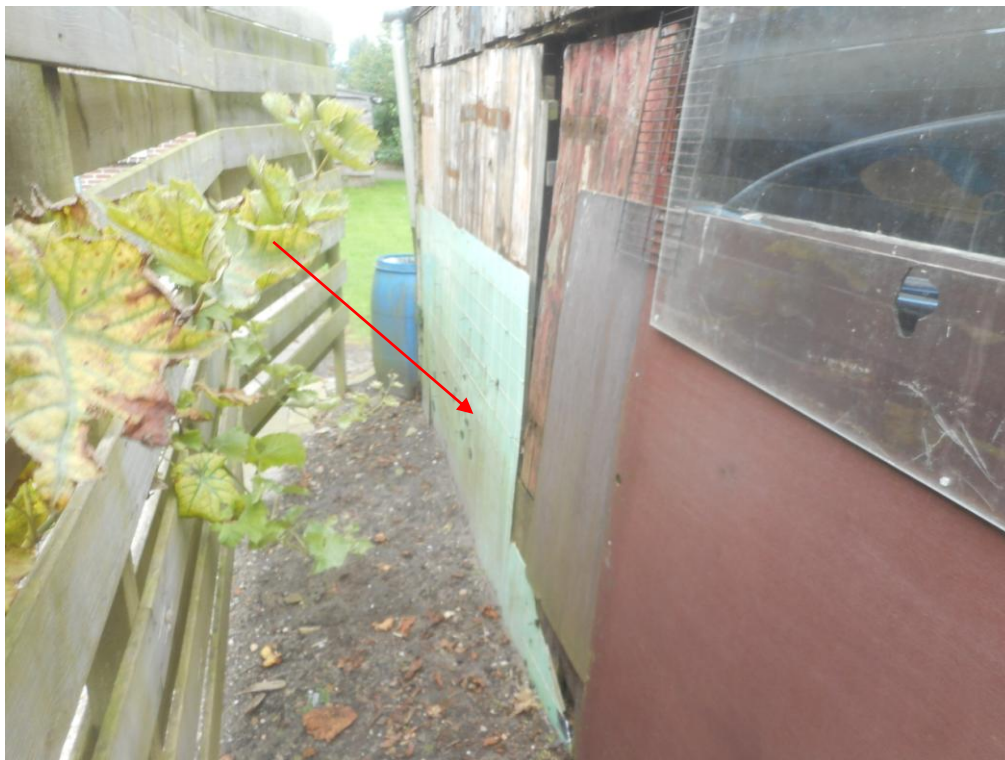
**Bron 4:** Asbesthoudend plaatmateriaal tegen de gevel van schuur 2

| Soort materiaal | Plaatmateriaal |
| Soorten asbest en percentage | Chrysotiel 5-10% |
| Hechtgebondenheid / Risicoklasse | Hechtgebonden / Risicoklasse 2 |
| Locatie | Tegen de gevel van schuur 2 (buiten) |
| Hoeveelheid | Plm. 1,5m <sup>2</sup> |
| Bevestiging | Gespijkerd |
| Bereikbaarheid | Goed |
| Monstername | M2 |

| Aanbevolen methode van verwijdering | Afbakening / markering RK2 |
