## Asbestinventarisatie conform Certificatieschema voor de Procescertificaten Asbestinventarisatie en Asbestverwijdering

Kleine Woldweg 10 te Oosterwolde Gld  
Project 2019-0344

versie 1  
datum 29 oktober 2019  
contactpersoon Mevr. E. Oude Hesselink

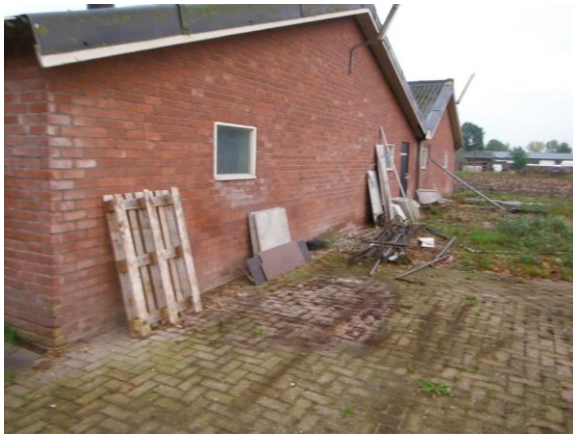
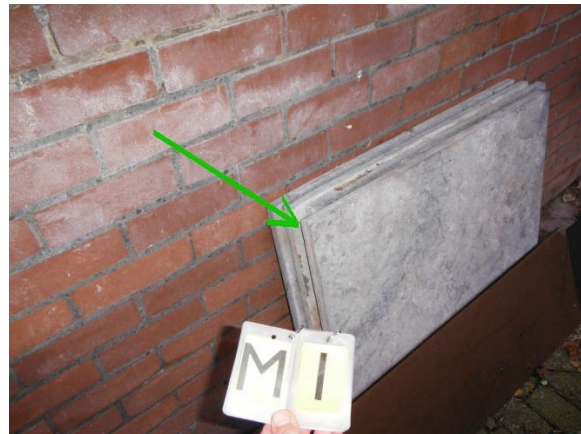
| Bronbladnummer | Bron I / Monsternummer M1 |
| Toepassing | Vlakke plaat, los |
| Asbesthoudend | Nee |
| Locatie | Achter schuur I |
| Mate van verwerking | Licht verweerd |
| Mate van beschadiging | Licht beschadigd |
| Asbestsoort, percentage | < 0,1% asbest |

Het betreffen 4 stuks losse platen met afmeting van 80x80 cm

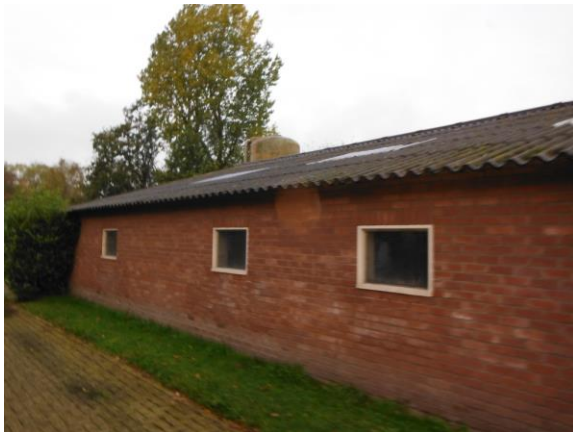
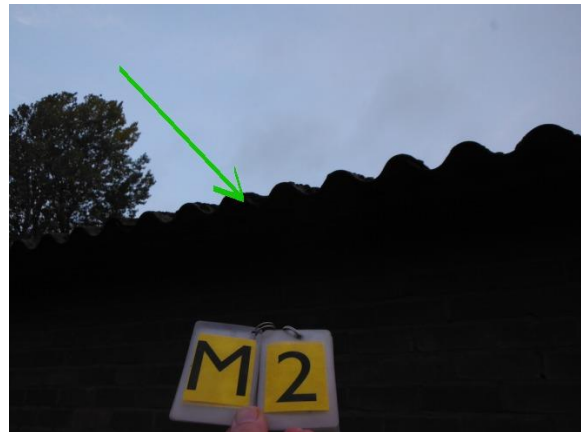
| Bronbladnummer | Bron 2 / Monsternummer M2 |
| Toepassing | Golfplaat, dakbeplating |
| Asbesthoudend | Nee |
| Locatie | Dak schuur I |
| Mate van verwerking | Licht verweerd |
| Mate van beschadiging | Licht beschadigd |
| Asbestsoort, percentage | < 0,1% asbest |

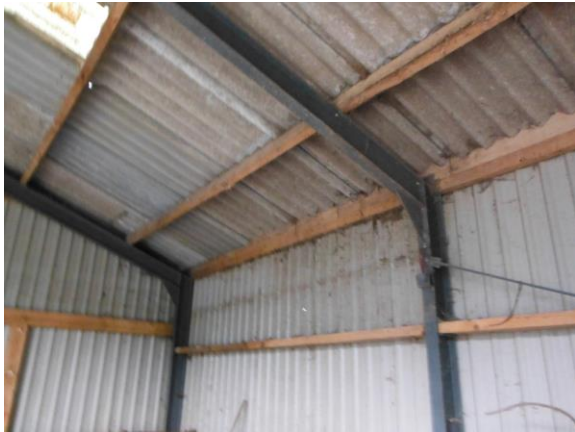
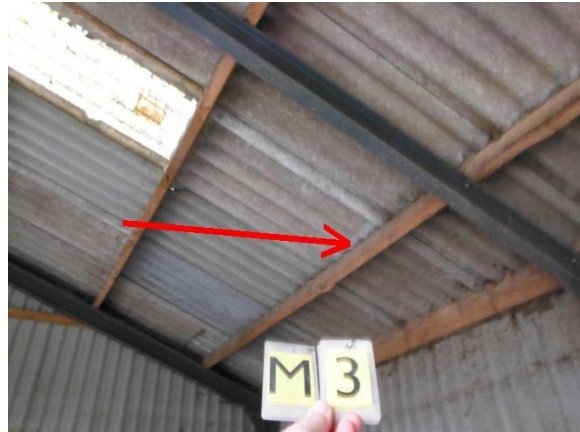
| Bronbladnummer | Bron 3 / Monsternummer M3 |
| Toepassing | Golfplaten, dakbeplating |
| Asbesthoudend | Ja |
| Locatie | Kapschuur |
| Binding | Hechtgebonden |
| Mate van verwerking | Licht verweerd |
| Mate van beschadiging | Licht beschadigd |
| Risicoklasse en situatie | 2 buitensanering |
| Asbestsoort, percentage | Chrysotiel 10-15% |

Wij adviseren u alle aangetroffen asbesthoudende toepassingen te laten verwijderen door een gecertificeerde asbestsaneerder op basis van het Procecertificaat Asbestverwijdering. Alle locaties die onderdeel uitmaken van het eindinspectiegebied na een eventuele asbestsanering (NEN 2990) zijn onderzocht.

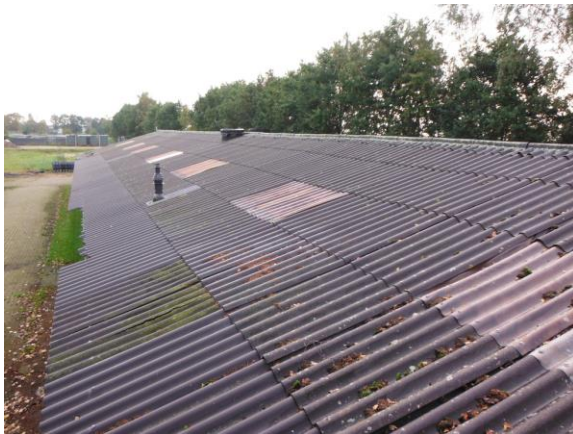
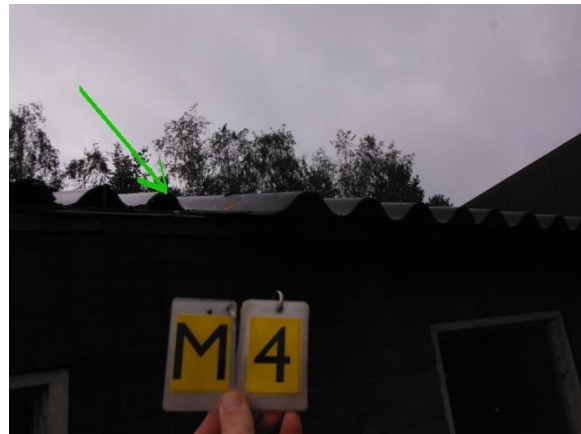
| Bronbladnummer | Bron 4 / Monsternummer M4 |
| Toepassing | Golfplaten, dakbeplating |
| Asbesthoudend | Nee |
| Locatie | Dak schuur 2 |
| Mate van verwerking | Licht verweerd |
| Mate van beschadiging | Licht beschadigd |
| Asbestsoort, percentage | < 0,1% asbest |

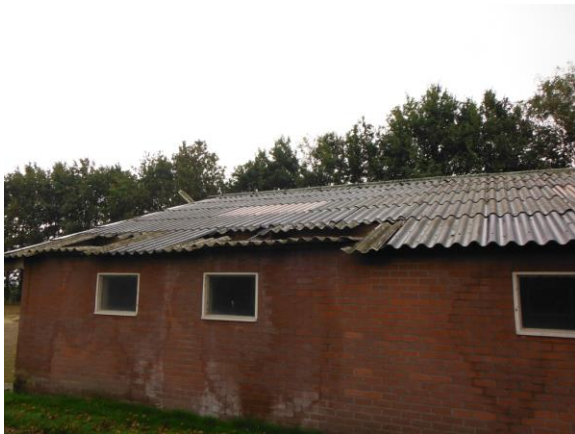
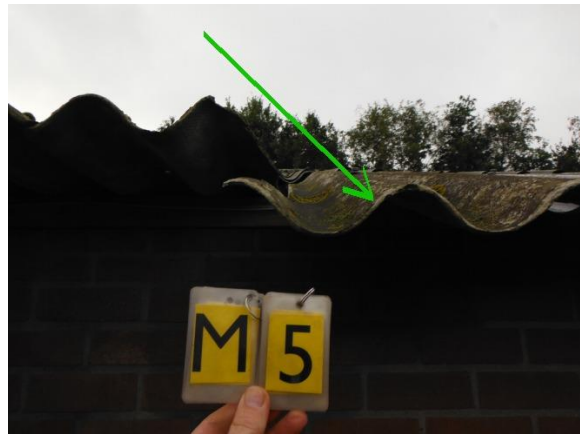
| Bronbladnummer | Bron 5 / Monsternummer M5 |
| Toepassing | Golfplaten, dakbeplating |
| Asbesthoudend | Nee |
| Locatie | Dak schuur 2 |
| Mate van verwerking | Licht verweerd |
| Mate van beschadiging | Licht beschadigd |
| Asbestsoort, percentage | < 0,1% asbest |

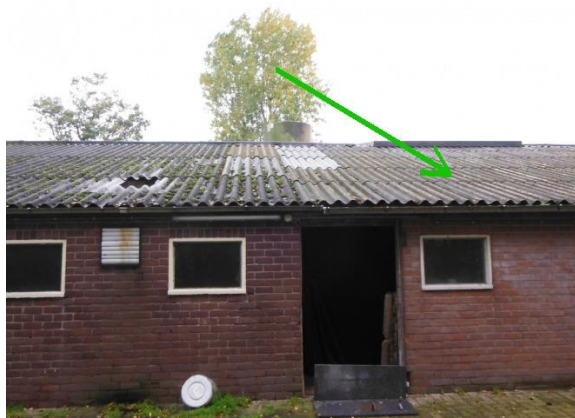
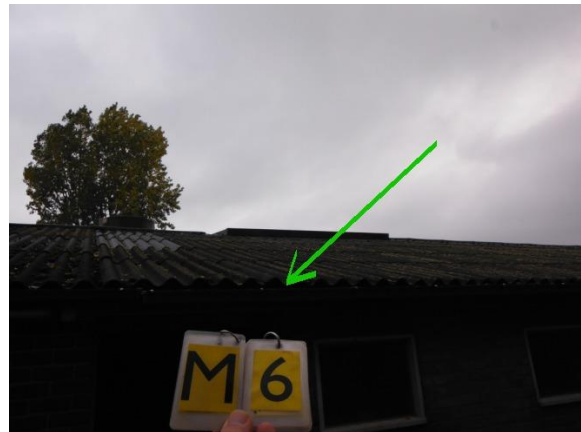
| Bronbladnummer | Bron 6 / Monsternummer M6 |
| Toepassing | Golfplaten, dakbeplating |
| Asbesthoudend | Nee |
| Locatie | Dak schuur 2 |
| Mate van verwerking | Licht verweerd |
| Mate van beschadiging | Licht beschadigd |
| Asbestsoort, percentage | < 0,1% asbest |

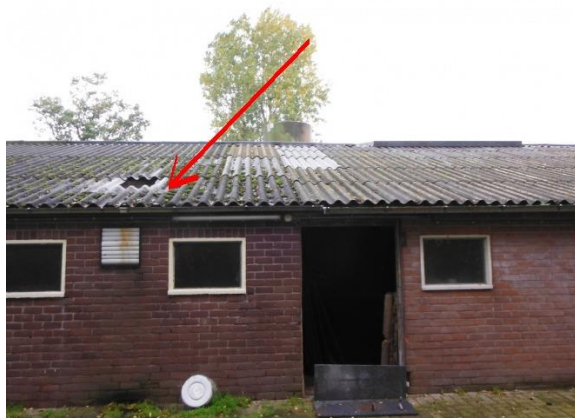
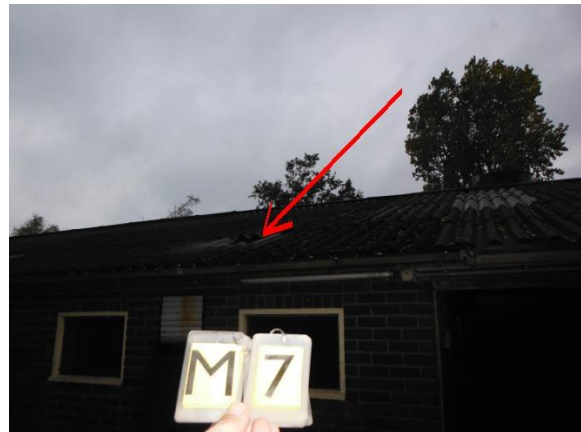
| Bronbladnummer | Bron 7 / Monsternummer M7 |
| Toepassing | Golfplaten, dakbeplating |
| Asbesthoudend | Ja |
| Locatie | Dak schuur 3 |
| Binding | Hechtgebonden |
| Mate van verwerking | Licht verweerd |
| Mate van beschadiging | Licht beschadigd |
| Risicoklasse en situatie | 2 buitensanering |
| Asbestsoort, percentage | Chrysotiel 10-15% |

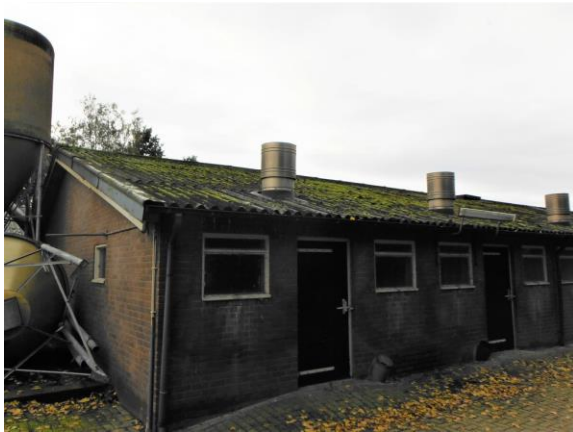
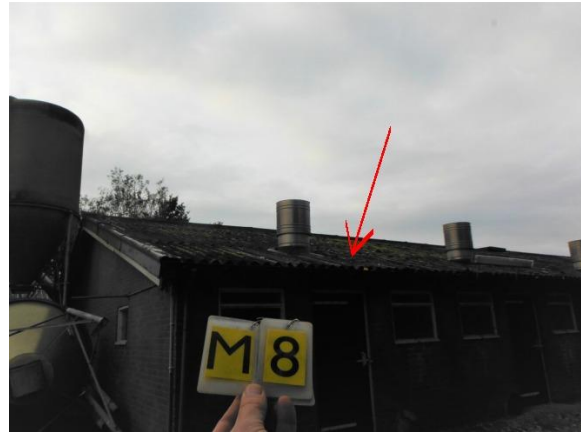
| Bronbladnummer | Bron 8 / Monsternummer M8 |
| Toepassing | Golfplaten, dakbeplating |
| Asbesthoudend | Ja |
| Locatie | Dak schuur 4 |
| Binding | Hechtgebonden |
| Mate van verwerking | Licht verweerd |
| Mate van beschadiging | Licht beschadigd |
| Risicoklasse en situatie | 2 buitensanering |
| Asbestsoort, percentage | Chrysotiel 10-15% |

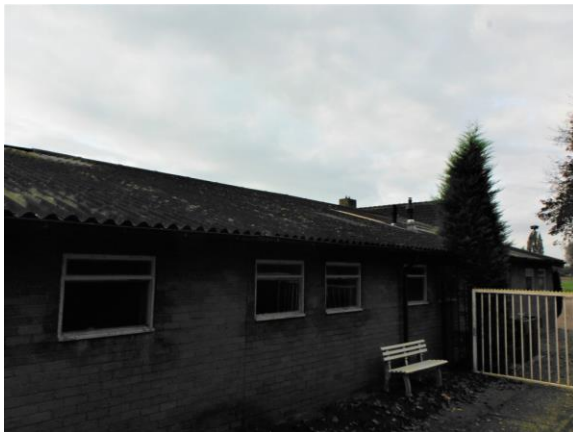
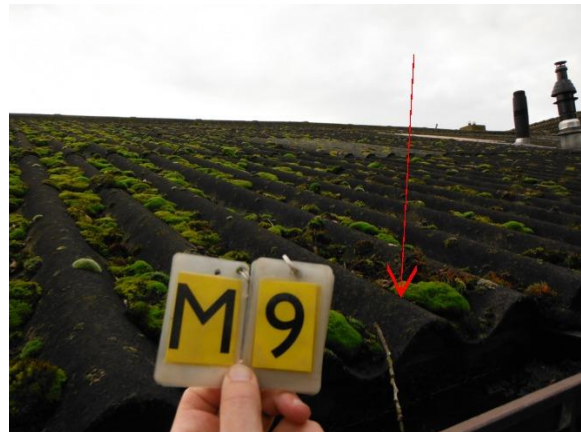
| Bronbladnummer | Bron 9 / Monsternummer M9 |
| Toepassing | Golfplaten, dakbeplating |
| Asbesthoudend | Ja |
| Locatie | Dak schuur 5 |
| Binding | Hechtgebonden |
| Mate van verwerking | Licht verweerd |
| Mate van beschadiging | Licht beschadigd |
| Risicoklasse en situatie | 2 buitensanering |
| Asbestsoort, percentage | Chrysotiel 10-15% |

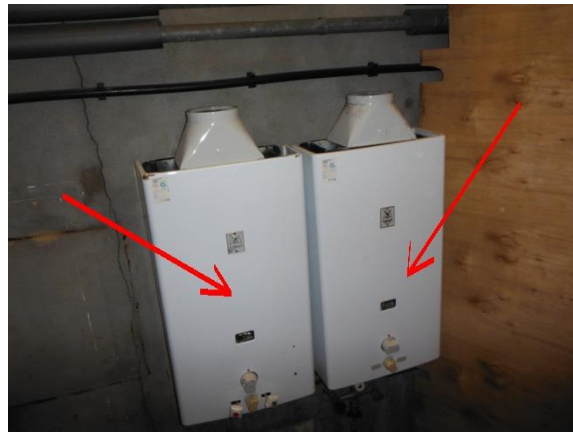
| Bronbladnummer | Bron 10 / Monsternummer - |
| Toepassing | Geiser, Vaillant |
| Asbesthoudend | Ja |
| Locatie | Schuur 5 |
| Bevestiging | Asbesthoudend materiaal geheel omsloten |
| Risicoklasse en situatie | I binnensanering |

Betreft 2 geisers van type MAG 400/7 met bouwjaar 1979 en 1980 waarin volgens Intech handboek asbesthoudende materialen zijn toegepast tot 1991.
