Verkendend asbestonderzoek in  
bodem ter plaatse van:

**Winterdijk 26-28  
te Oosterwolde**

**211276**

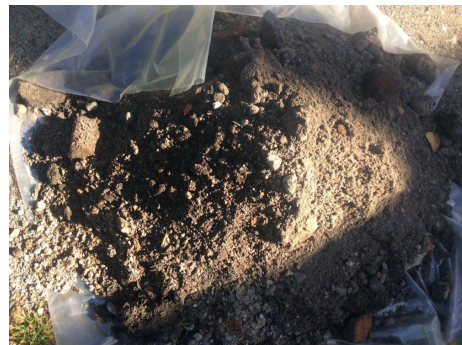
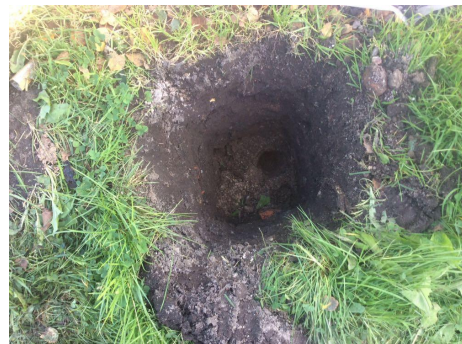
meetpunt Ip16, laag 0-50  
30176170

| Inspectie-put | Afmeting (l x b) in m | Eind-diepte | Aantal stukjes en gewicht | Soort | Overige bijmengingen (massa %) |
|---|---|---|---|---|---|
| IP 16 | 0,3 x 0,3<br>Boring | 0,5 | n.w. | NVT | 35-50 % metselpuin, 1-5% leisteen < 1% dakpan |

| erf / cm tov maaiveld | |
|---|---|
| 0 | zand, matig fijn, zwak siltig, zwak humeus, neutraal zwart, bruin, sterk metselpuin, zwak leisteen, schep, dakpanresten gestaakt wegens puin |
