Heerde, 30 september 2022

Betreft: Aanvullend onderzoek Sem analyse asbest toplaag ter plaatse inspoelzone schuur

Ons kenmerk: 22192

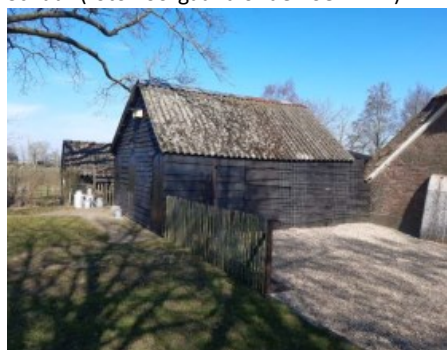
Schuur (foto voorgaand onderzoek Vink)

Bij dit onderzoek is ter plaatse van de inspoelzone van het dak van de schuur/campingwinkel een gewogen concentratie asbest aangetoond van 42 mg/kg.ds. Daarnaast blijkt dat in de zeeffractie < 0,5 mm enkele losse vezels worden aangetroffen.

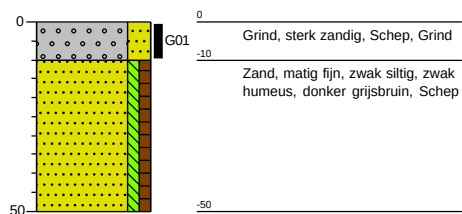
## Boring: G01

| Boring | Diepte boring (m -mv) | Traject (m -mv) | Waargenomen bijzonderheden |
|---|---|---|---|
| G01 | 0,50 | 0,00 - 0,10 | Grind |

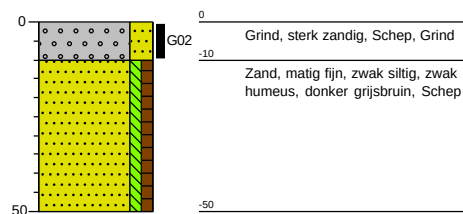
## Boring: G02

| Boring | Diepte boring (m -mv) | Traject (m -mv) | Waargenomen bijzonderheden |
|---|---|---|---|
| G02 | 0,50 | 0,00 - 0,10 | Grind |

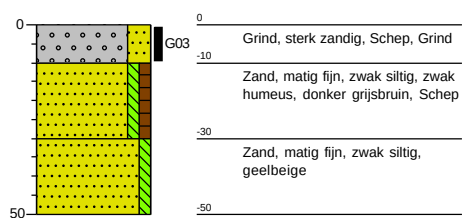
## Boring: G03

| Boring | Diepte boring (m -mv) | Traject (m -mv) | Waargenomen bijzonderheden |
|---|---|---|---|
| G03 | 0,50 | 0,00 - 0,10 | Grind |
