## ASBESTINVENTARISATIE

| PROJECTGEGEVENS | |
|---|---|
| Type object | het achterhuis, de opstallen en het terrein |
| Locatie onderzoek | Zuiderzeestraatweg 124<br>Oldebroek |
| Projectnummer | 201181 |

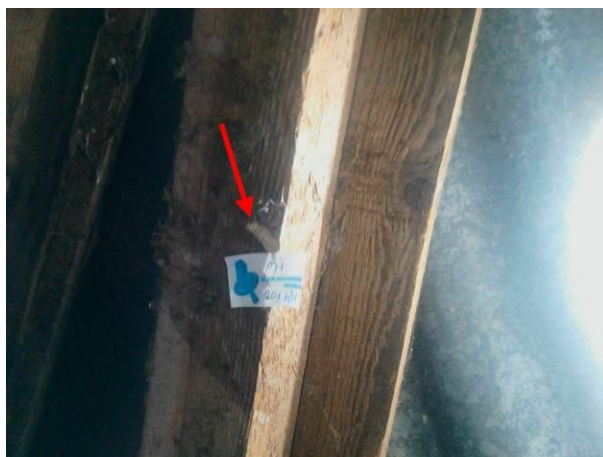
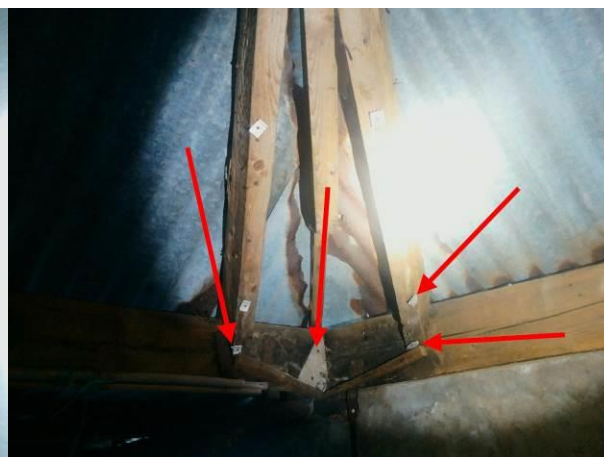
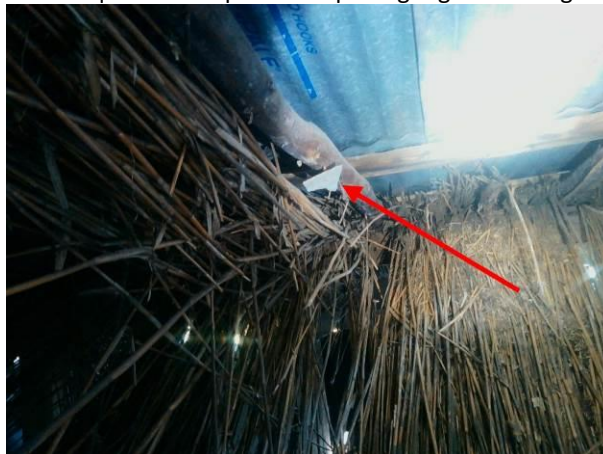
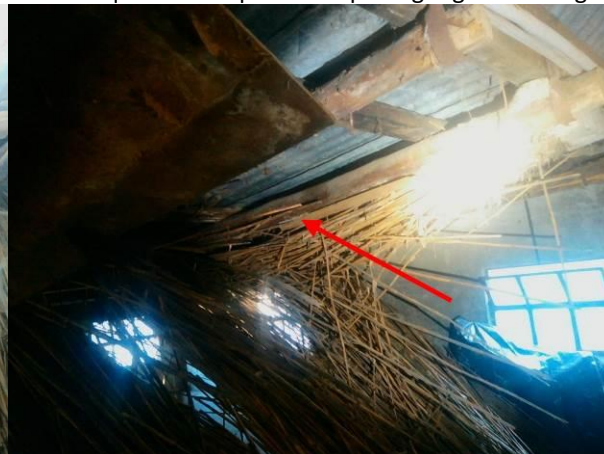
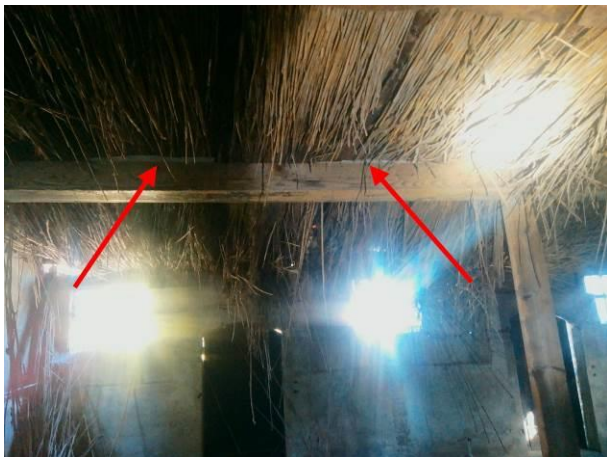
| Bron Nr. | Omschrijving materiaal en locatie | Hoeveelheid | Analyseresultaat | Risico-Klasse | Saneringstechniek |
|---|---|---|---|---|---|
| 1 | Schuur 2, restanten plafondbeplating tegen balklaag | Verspreid over 55 m <sup>2</sup> | 5 - 10 % Chrysotiel | 2 | Containment |

Foto 1 | restanten plafondbeplating tegen balklaag

Foto 2 | restanten plafondbeplating tegen balklaag

Foto 3 | restanten plafondbeplating tegen balklaag

Foto 4 | restanten plafondbeplating tegen balklaag

Foto 5 | restanten plafondbeplating tegen balklaag

| Bronnummer | 1 |
|---|---|
| Advies | Saneren bij sloop of renovatie |

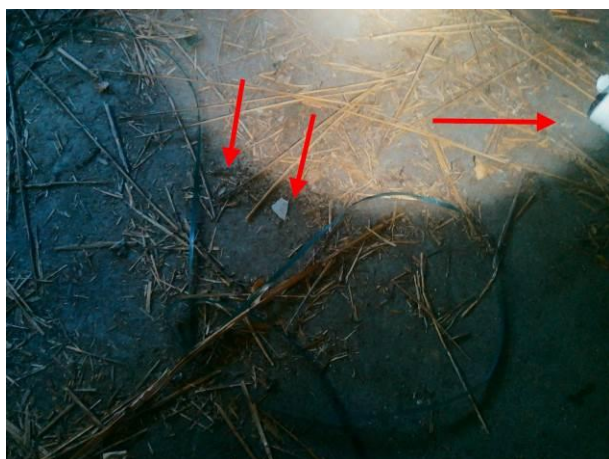
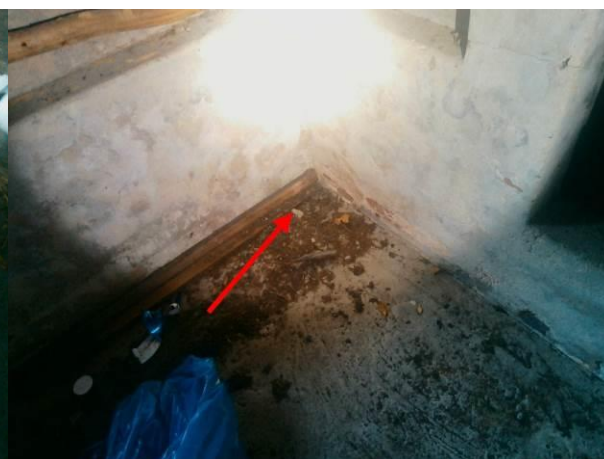
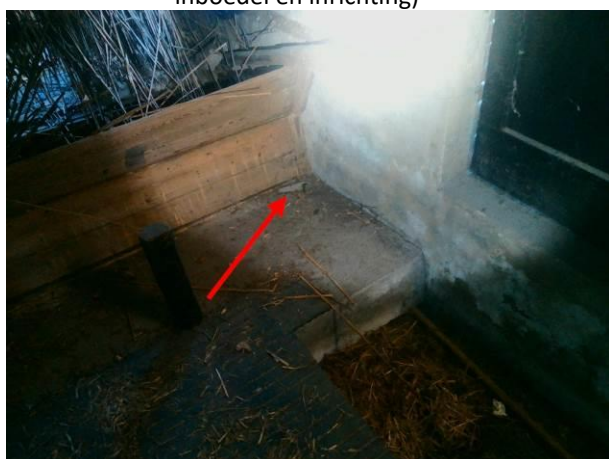
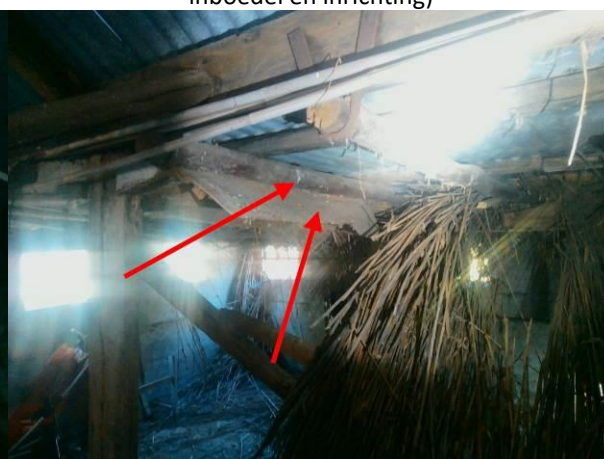
| Bron Nr. | Omschrijving materiaal en locatie | Hoeveelheid | Analyseresultaat | Risico-Klasse | Saneringstechniek |
|---|---|---|---|---|---|
| 2 | Schuur 2, restanten plafondbeplating op de grond, inboedel en inrichting | Verspreid over 55 m <sup>2</sup> | zie resultaten M1: 5 - 10 % Chrysotiel | 2 | Containment |

Foto 8 | restanten plafondbeplating (op de grond, inboedel en inrichting)

Foto 9 | restanten plafondbeplating (op de grond, inboedel en inrichting)

Foto 10 | restanten plafondbeplating (op de grond, inboedel en inrichting)

Foto 11 | restanten plafondbeplating (op de grond, inboedel en inrichting)

| Advies | Saneren bij sloop of renovatie |

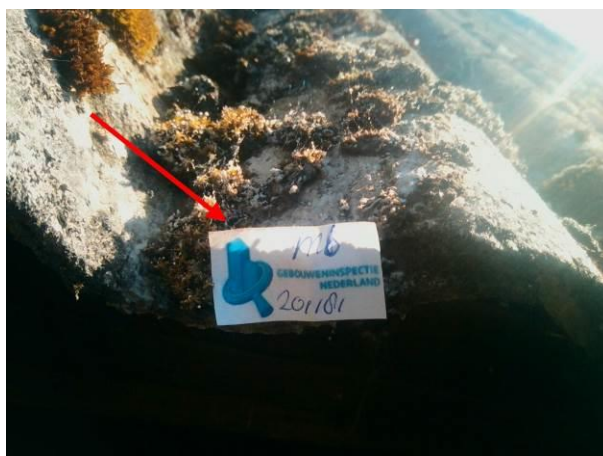
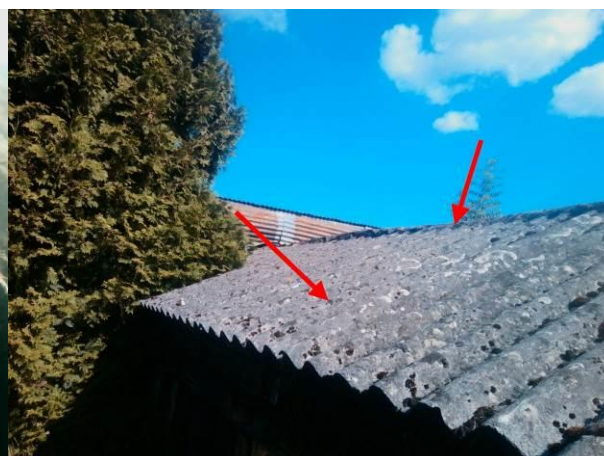
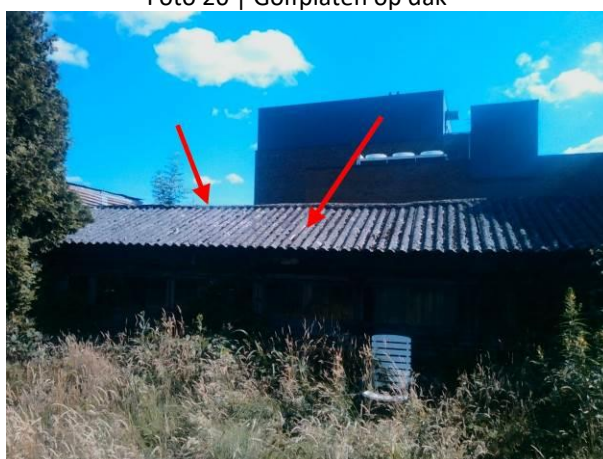
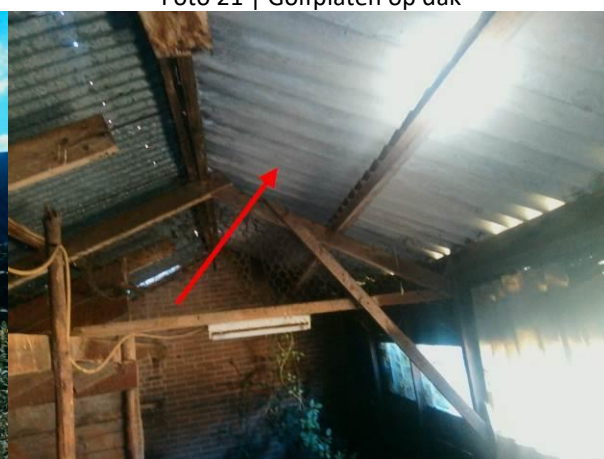
| Bron Nr. | Omschrijving materiaal en locatie | Hoeveelheid | Analyseresultaat | Risico-Klasse | Saneringstechniek |
|---|---|---|---|---|---|
| 5 | Schuur 4, Golfplaten op dak | 30 m <sup>2</sup> | 10 - 15 % Chrysotiel | 2 | Open lucht |

| Opmerkingen: De cementen nok ook als asbesthouden afvoeren. | |

Foto 20 | Golfplaten op dak

Foto 21 | Golfplaten op dak

Foto 22 | Golfplaten op dak

Foto 23 | Golfplaten op dak

| Advies | Saneren bij sloop of renovatie |

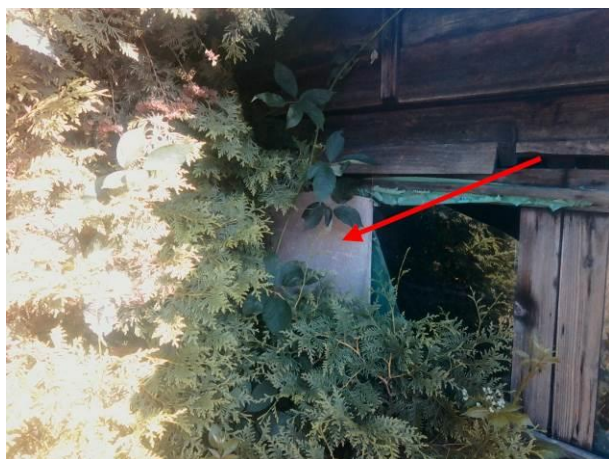
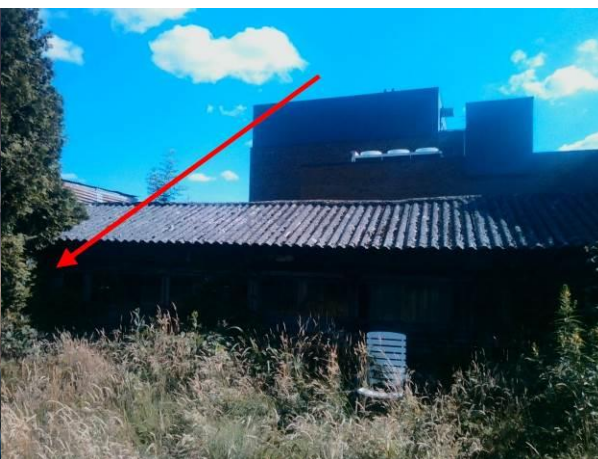
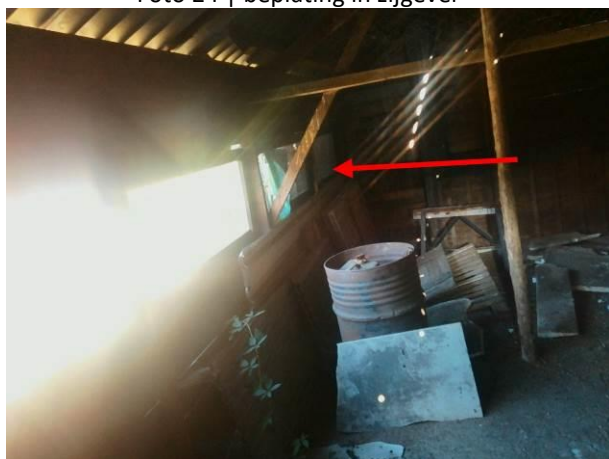
| Bron Nr. | Omschrijving materiaal en locatie | Hoeveelheid | Analyseresultaat | Risico-Klasse | Saneringstechniek |
|---|---|---|---|---|---|
| 6 | Schuur 4, beplating in zijgevel | 0,25 m <sup>2</sup> | zie resultaten M1: 5 - 10 % Chrysotiel | 2 | Open lucht |

Foto 24 | beplating in zijgevel

Foto 25 | beplating in zijgevel

Foto 26 | beplating in zijgevel

| Advies | Saneren bij sloop of renovatie |

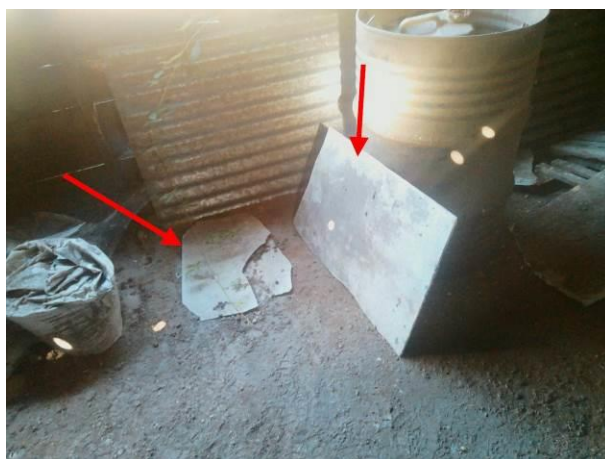
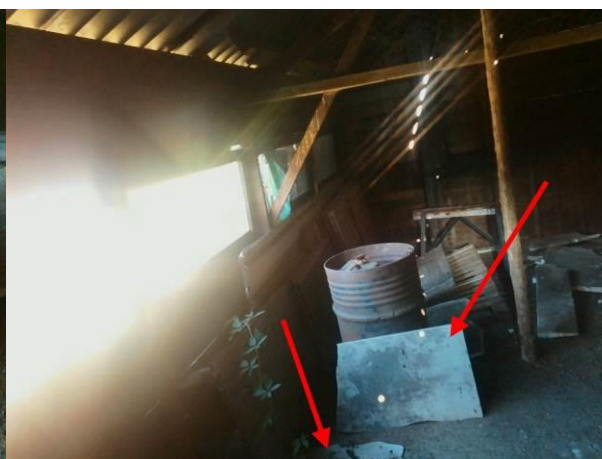
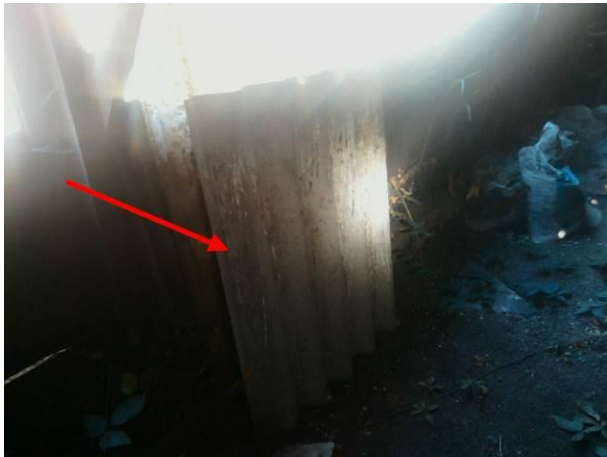
| Bron Nr. | Omschrijving materiaal en locatie | Hoeveelheid | Analyseresultaat | Risico-Klasse | Saneringstechniek |
|---|---|---|---|---|---|
| 7 | Schuur 4, restanten golfplaat / plaatmateriaal | 2 m <sup>2</sup> | zie resultaten M1: 5 - 10 % Chrysotiel<br>zie resultaten M6: 10 - 15 % Chrysotiel | 2 | Open lucht* |

| <p><b>Opmerkingen:</b></p> <p>* het betreft hechtgebonden asbesthoudend materiaal dat zich bevindt in een ruimte die ligt onder een asbesthoudend dak. Na verwijdering van het dak staat dit asbesthoudend materiaal volledig en direct in contact met de open lucht. Conform artikel 22, lid 11 van het 'Werkveldspecifiek certificatieschema voor de Procescertificaten Asbestinventarisatie en Asbestverwijdering.', mogen deze toepassingen gerapporteerd worden onder de verwijderingstechniek openluchtcondities mits:</p> <p>a) de toepassingen los liggen of door middel van demontage te verwijderen zijn, waarbij breuk van de asbesttoepassing wordt voorkomen; en</p> <p>b) voorafgaand aan de verwijdering van deze toepassingen onder openluchtcondities het asbesthoudende dak geheel verwijderd is.</p> <p>Dit is in afwijking op de SMA-rt uitdraaien in bijlage 5.</p> | |

Foto 27 | restanten golfplaat / plaatmateriaal

Foto 28 | restanten golfplaat / plaatmateriaal

Foto 29 | restanten golfplaat / plaatmateriaal

| Advies | Saneren bij sloop of renovatie |

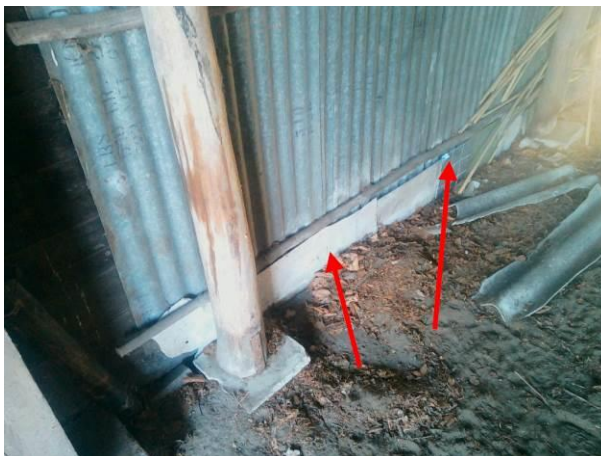
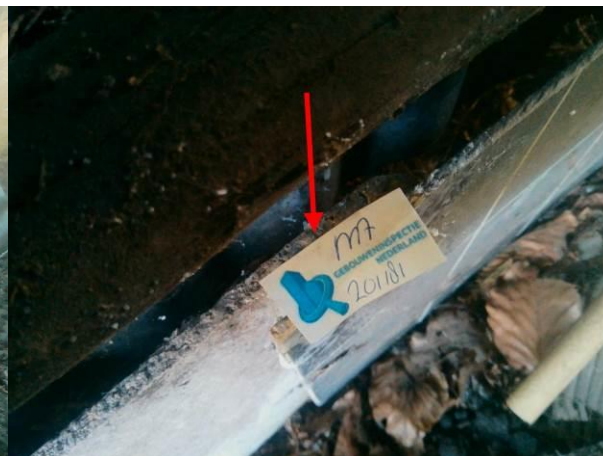
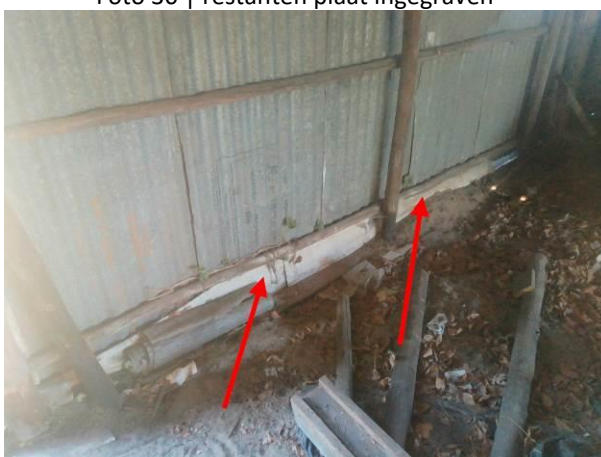
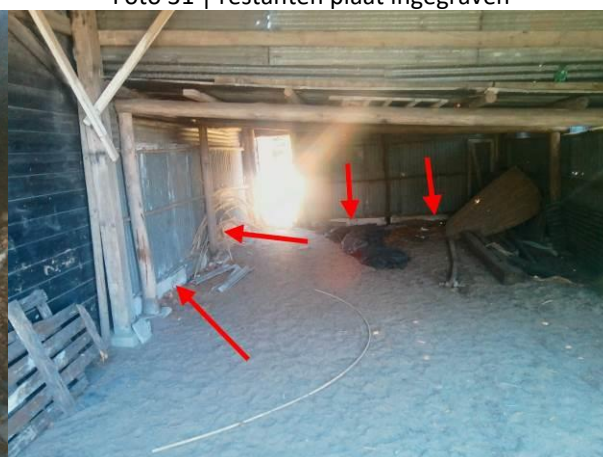
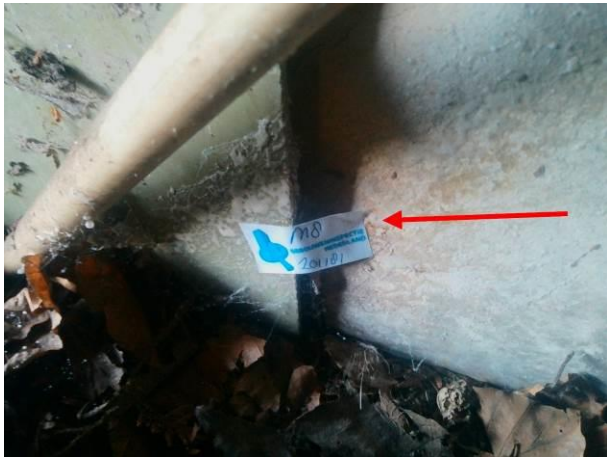
| Bron Nr. | Omschrijving materiaal en locatie | Hoeveelheid | Analyseresultaat | Risico-Klasse | Saneringstechniek |
|---|---|---|---|---|---|
| 8 | Schuur 5, restanten plaat ingegraven | 10 m <sup>1</sup> | zie resultaten M1: 5 - 10 % Chrysotiel<br>M7: 5 - 10 % Chrysotiel<br>M8: 10 - 15 % Chrysotiel | 2 | Containment |

Foto 30 | restanten plaat ingegraven

Foto 31 | restanten plaat ingegraven

Foto 32 | restanten plaat ingegraven

Foto 33 | restanten plaat ingegraven

Foto 34 | restanten plaat ingegraven

| Advies | Saneren bij sloop of renovatie |

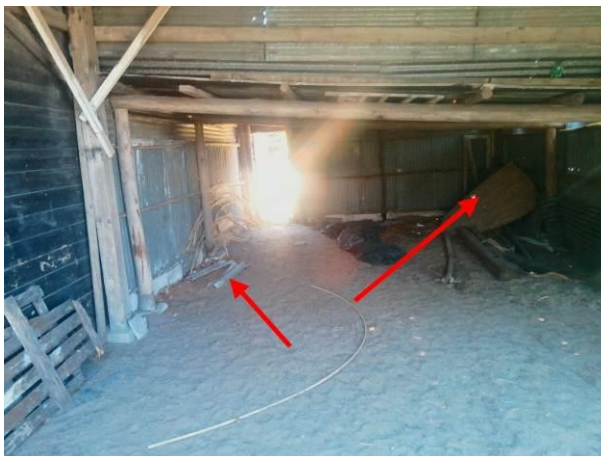
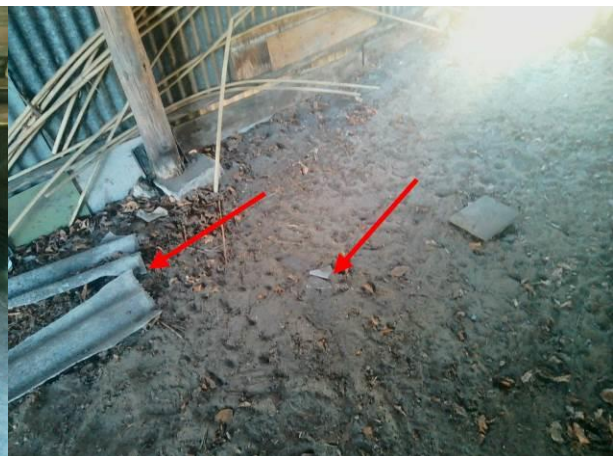
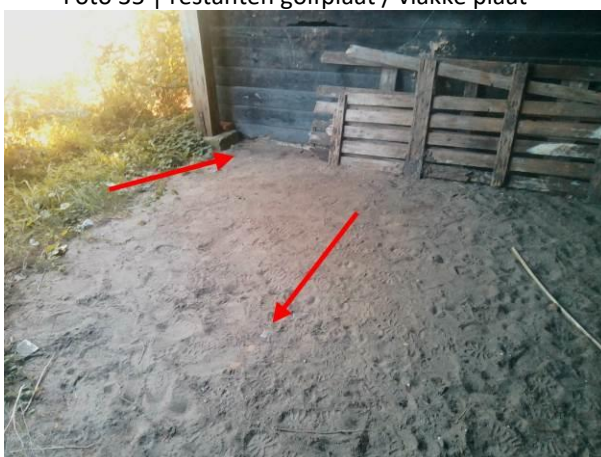
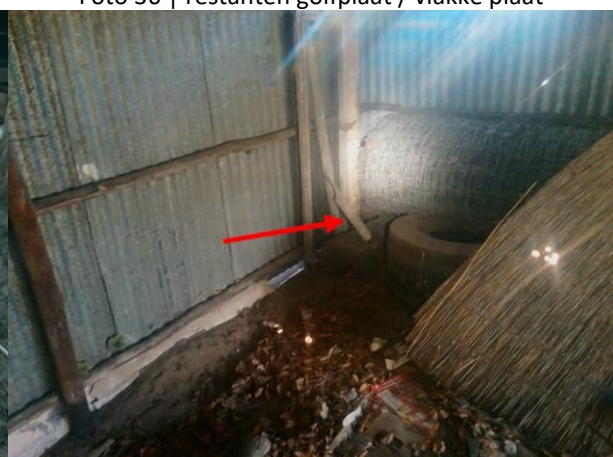
| Bron Nr. | Omschrijving materiaal en locatie | Hoeveelheid | Analyseresultaat | Risico-Klasse | Saneringstechniek |
|---|---|---|---|---|---|
| 9 | Schuur 5, restanten golfplaat / vlakke plaat op het zandbed | Verspreid over 64 m <sup>2</sup> | zie resultaten M1: 5 - 10 % Chrysotiel<br>zie resultaten M6: 10 - 15 % Chrysotiel | 2 | Containment |

Foto 35 | restanten golfplaat / vlakke plaat

Foto 36 | restanten golfplaat / vlakke plaat

Foto 37 | restanten golfplaat / vlakke plaat

Foto 38 | restanten golfplaat / vlakke plaat op het zandbed

| Advies | Saneren bij sloop of renovatie |

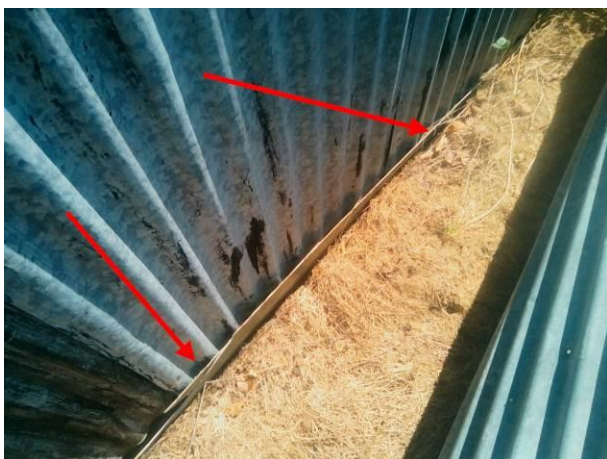
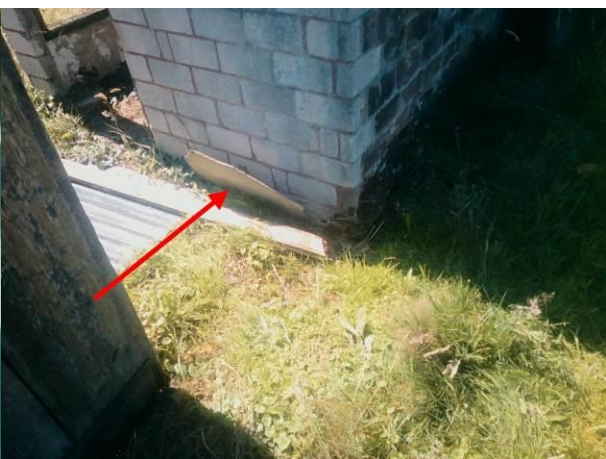
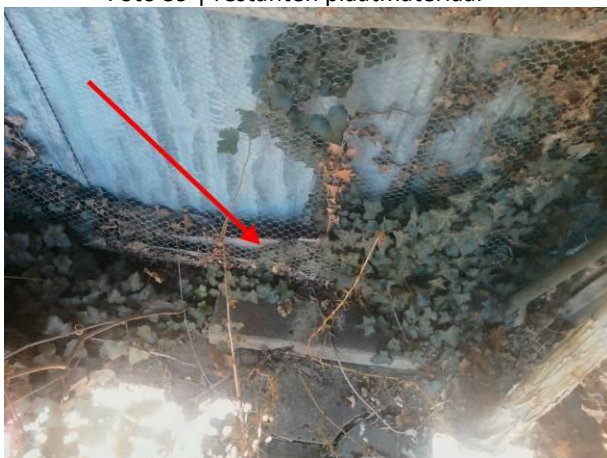
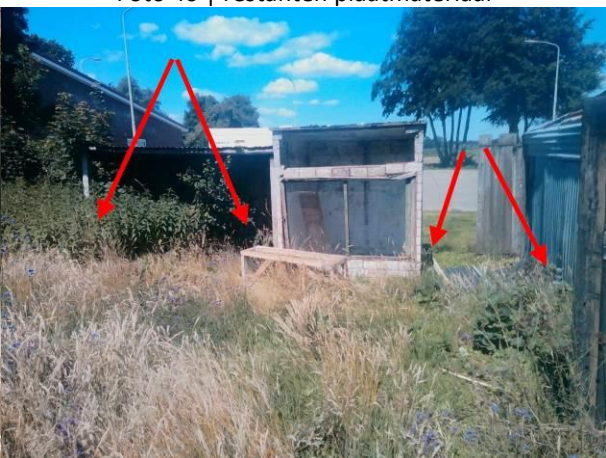
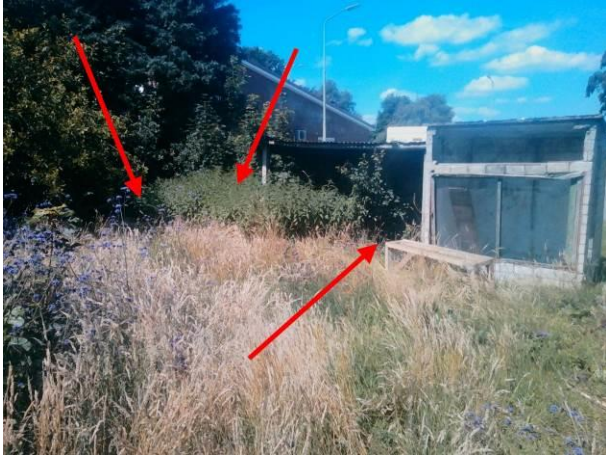
| Bron Nr. | Omschrijving materiaal en locatie | Hoeveelheid | Analyseresultaat | Risico-Klasse | Saneringstechniek |
|---|---|---|---|---|---|
| 10 | Maaiveld, restanten/stukken plaatmateriaal | Verspreid over 12 m <sup>1</sup> | zie resultaten M1, M7 en M8: 5 - 10 % Chrysotiel | 2 | Open lucht |

| Opmerkingen: Het plaatmateriaal is op meerdere locaties nabij of tegen de opstallen aangetroffen. Mogelijk bevindt er zich achter zware begroeiing nog meer asbest. | |

Foto 39 | restanten plaatmateriaal

Foto 40 | restanten plaatmateriaal

Foto 41 | restanten plaatmateriaal

Foto 42 | restanten plaatmateriaal

Foto 43 | restanten plaatmateriaal

| Advies | Saneren bij sloop of renovatie |

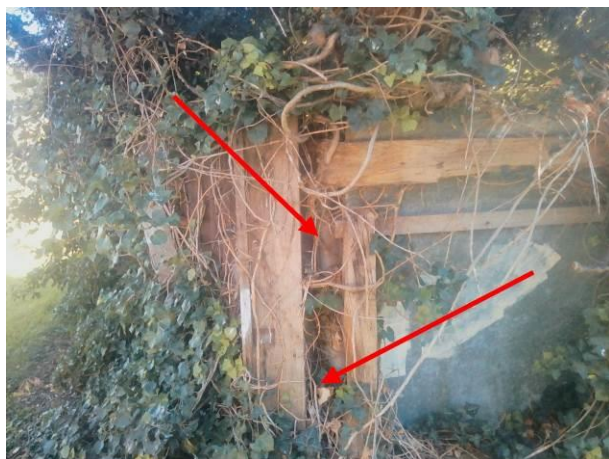
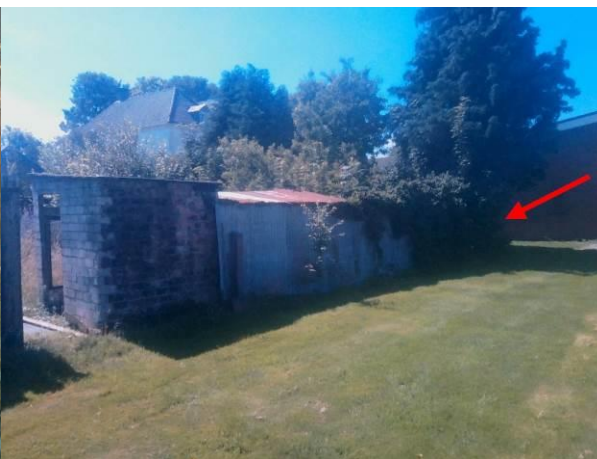
| Bron Nr. | Omschrijving materiaal en locatie | Hoeveelheid | Analyseresultaat | Risico-Klasse | Saneringstechniek |
|---|---|---|---|---|---|
| 11 | Maaiveld, restanten golfplaat in schutting | 1 m <sup>2</sup> | zie resultaten M6: 10 - 15 % Chrysotiel | 2 | Open lucht |

| Opmerkingen: Mogelijk bevindt er zich achter zware begroeiing nog meer asbest | |

Foto 44 | restanten golfplaat in schutting

Foto 45 | restanten golfplaat in schutting

| Advies | Saneren bij sloop of renovatie |

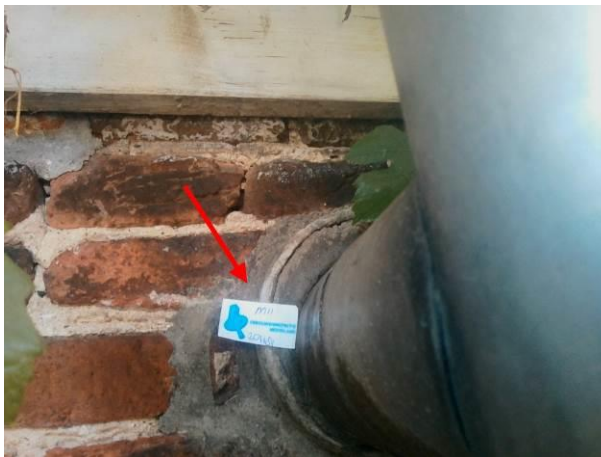
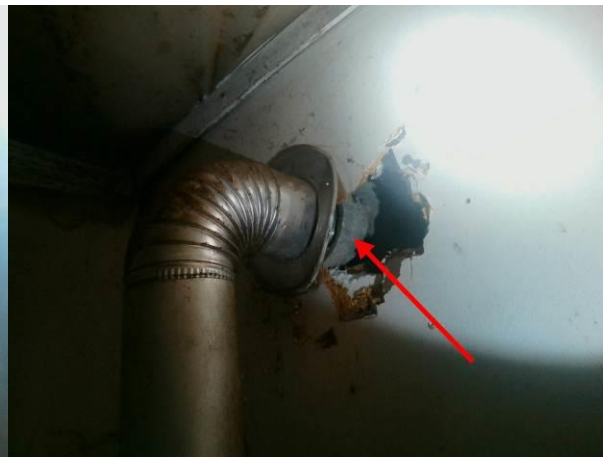
| Bron Nr. | Omschrijving materiaal en locatie | Hoeveelheid | Analyseresultaat | Risico-Klasse | Saneringstechniek |
|---|---|---|---|---|---|
| 13 | Achterhuis, buis in gevel | 1 stuks | 10 - 15 % Chrysotiel | 2 | Open lucht |

Foto 49 | buis in gevel

Foto 50 | buis in gevel

| Advies | Saneren bij sloop of renovatie |

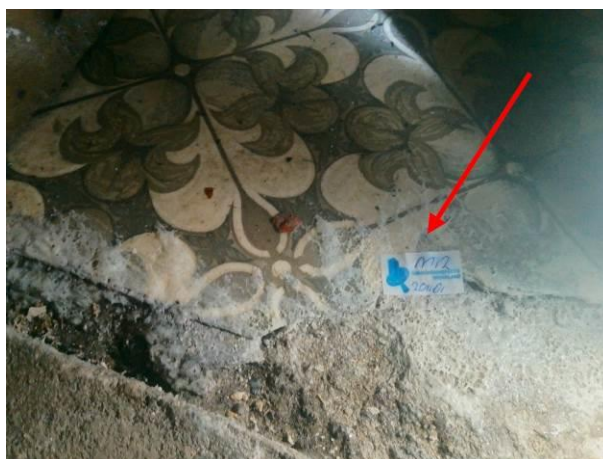
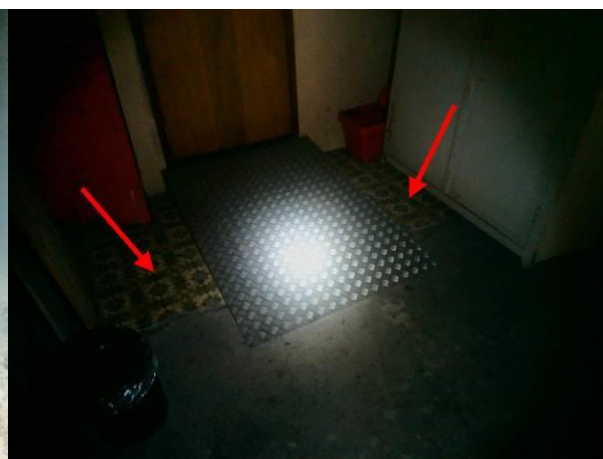
| Bron Nr. | Omschrijving materiaal en locatie | Hoeveelheid | Analyseresultaat | Risico-Klasse | Saneringstechniek |
|---|---|---|---|---|---|
| 14 | Achterhuis, vinylzeil | 3,5 m <sup>2</sup> | 15 - 30 % Chrysotiel | 2 | Containment |

| Opmerkingen: Geen losse restanten waargenomen. | |

Foto 51 | vinylzeil

Foto 52 | vinylzeil

| Advies | Saneren bij sloop of renovatie |

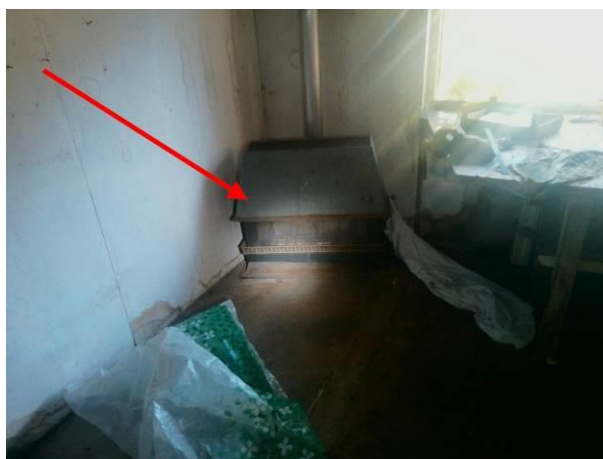
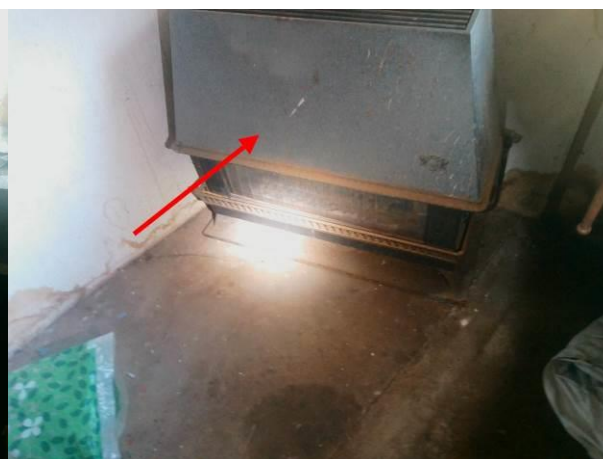
| Bron Nr. | Omschrijving materiaal en locatie | Hoeveelheid | Analyseresultaat | Risico-Klasse | Saneringstechniek |
|---|---|---|---|---|---|
| 17 | Achterhuis, gaskachel (bouwjaar en type onbekend) | 1 stuks | Asbestverdacht | 1 | Direct verpakken |

Foto 59 | gaskachel (bouwjaar en type onbekend)

Foto 60 | gaskachel (bouwjaar en type onbekend)

| Bronnummer | 17 |
|---|---|
| Advies | Saneren bij sloop of renovatie |

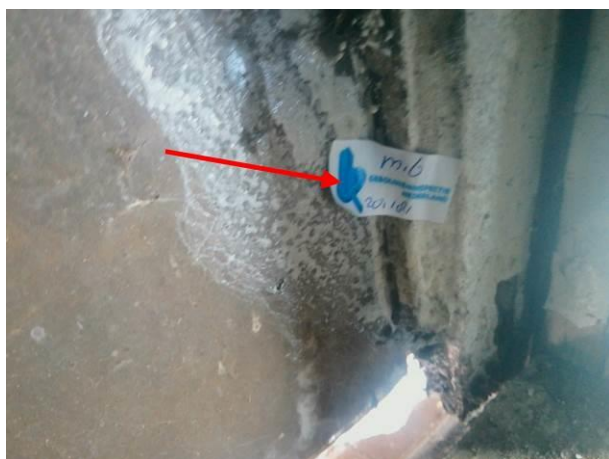
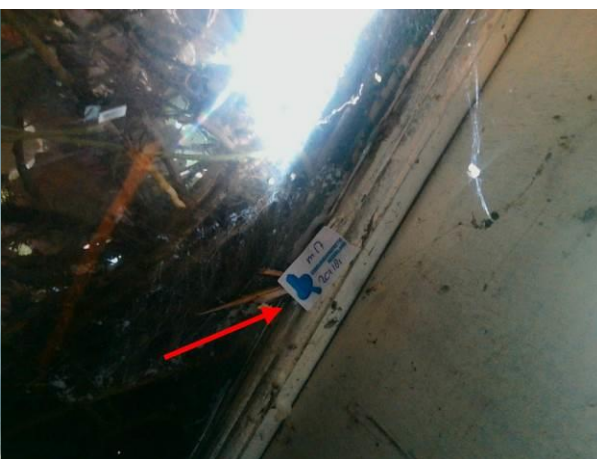
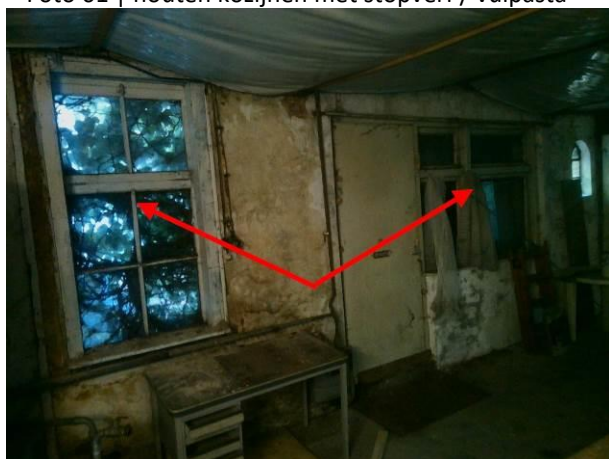
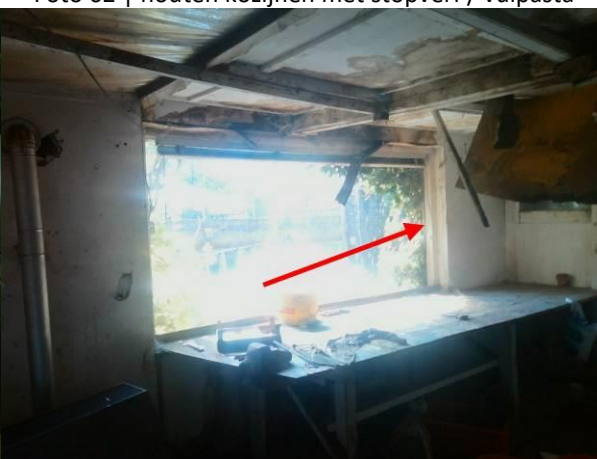
| Bron Nr. | Omschrijving materiaal en locatie | Hoeveelheid | Analyseresultaat | Risico-Klasse | Saneringstechniek |
|---|---|---|---|---|---|
| 18 | Achterhuis, houten kozijnen met stopverf / vulpasta | 4 stuks | 0,1 - 2 % Chrysotiel | 1 | In zijn geheel, met kozijn, inpakken en verwijderen |

Foto 61 | houten kozijnen met stopverf / vulpasta

Foto 62 | houten kozijnen met stopverf / vulpasta

Foto 63 | houten kozijnen met stopverf / vulpasta

Foto 64 | houten kozijnen met stopverf / vulpasta

| Bronnummer | 18 |
|---|---|
| Advies | Saneren bij sloop of renovatie |

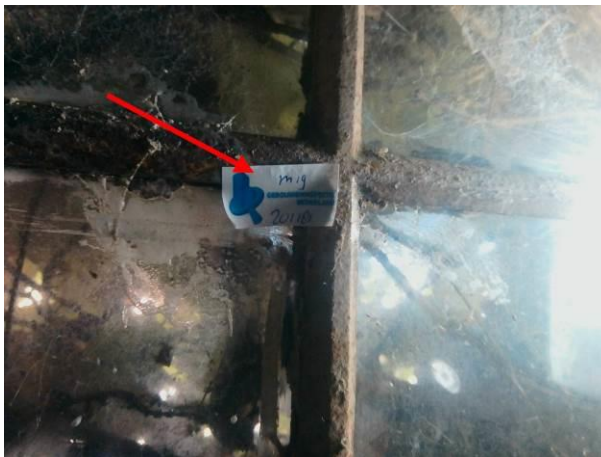
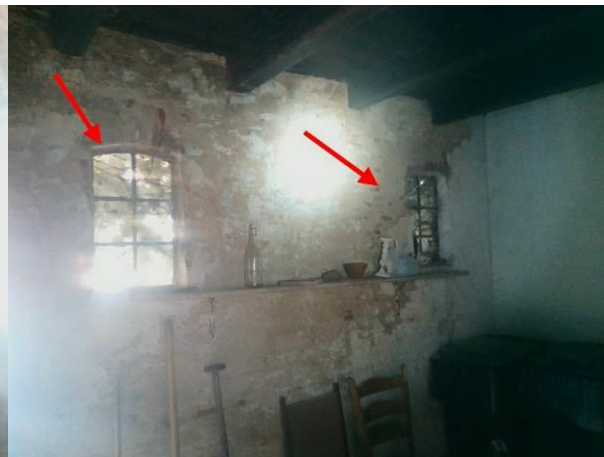
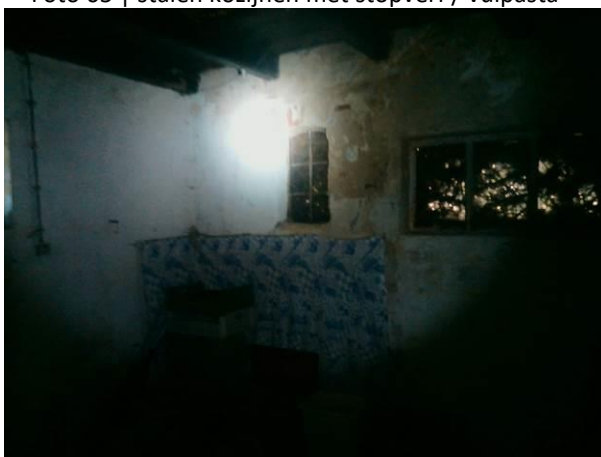
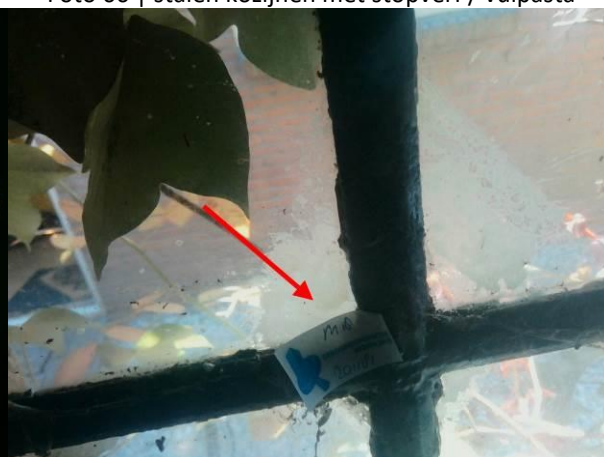
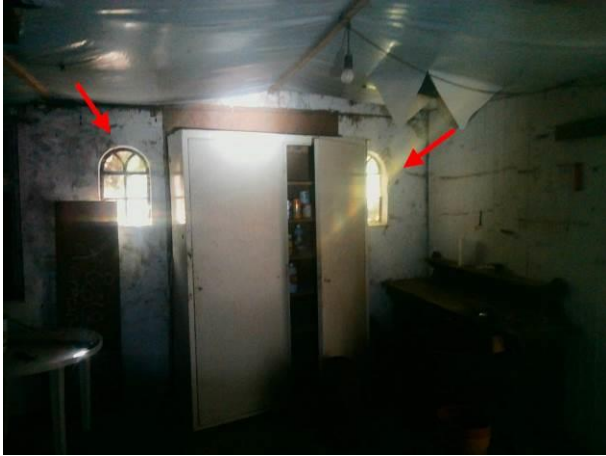
| Bron Nr. | Omschrijving materiaal en locatie | Hoeveelheid | Analyseresultaat | Risico-Klasse | Saneringstechniek |
|---|---|---|---|---|---|
| 19 | Achterhuis, stalen kozijnen met stopverf / vulpasta | 5 stuks | 0,1 - 2 % Chrysotiel | 1 | In zijn geheel, met kozijn, inpakken en verwijderen |

Foto 65 | stalen kozijnen met stopverf / vulpasta

Foto 66 | stalen kozijnen met stopverf / vulpasta

Foto 67 | stalen kozijnen met stopverf / vulpasta

Foto 68 | stalen kozijnen met stopverf / vulpasta

Foto 69 | stalen kozijnen met stopverf / vulpasta

| Bronnummer | 19 |
|---|---|
| Advies | Saneren bij sloop of renovatie |
