## ASBESTINVENTARISATIE

| PROJECTGEGEVENS | |
|---|---|
| Locatie onderzoek | nabij Oostendorperstraatweg 81 en 83<br>Oosterwolde Gld |
| Projectnummer | 201074 |
| Datum rapport | 21 augustus 2020 |

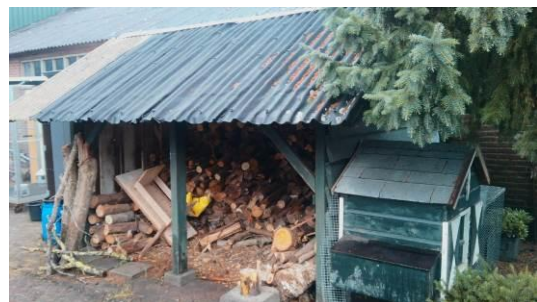
Houthok golfplaten niet verdacht

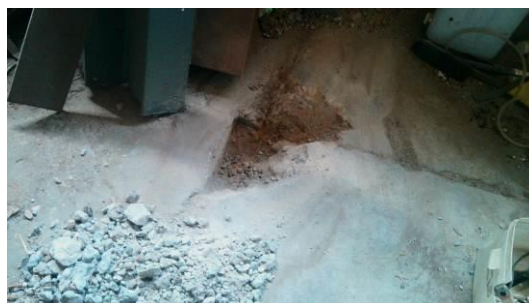
Onder betonvloeren geen verdachte materialen

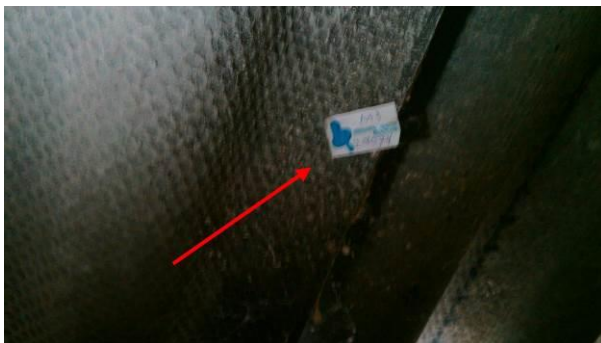
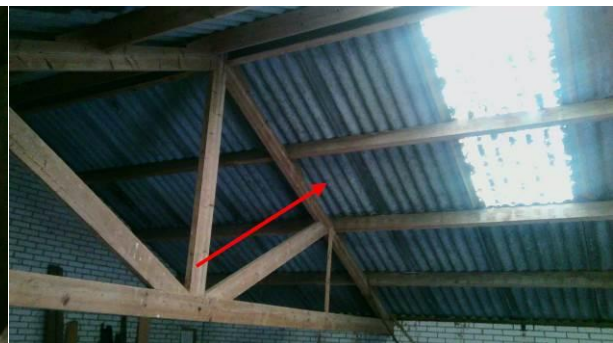
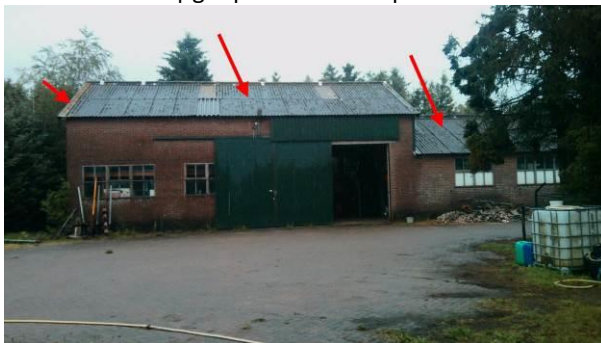
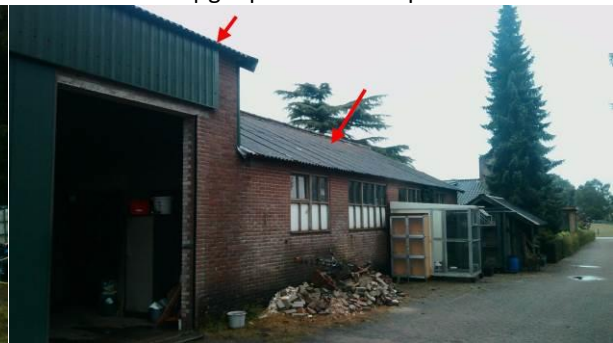
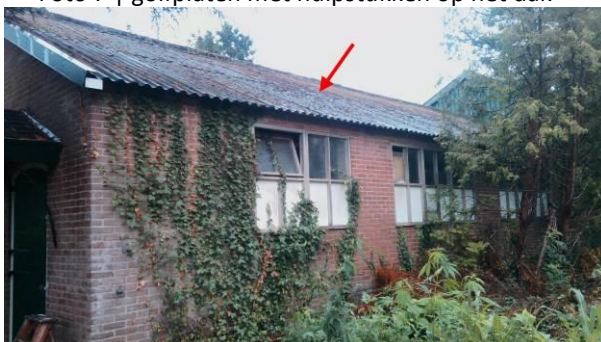
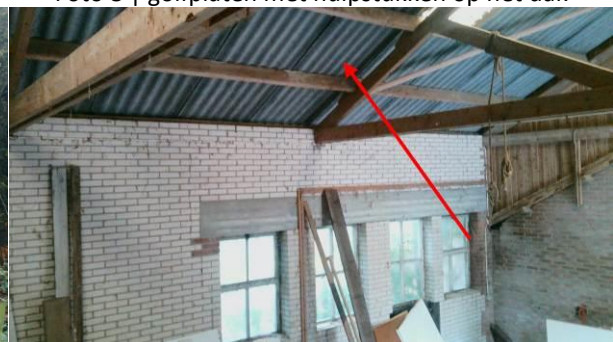
| Bronnummer | 2 |
|---|---|
| Locatie | Dak loods |
| Bron | Golfplaten met hulpstukken op het dak |
| Analyseresultaten | 10 - 15 % Chrysotiel |
| Hoeveelheid | 310 m <sup>2</sup> |
| Status | Niet beschadigd, maar wel licht verweerd |
| Risicoklasse | 2 |

Foto 5 | golfplaten met hulpstukken

Foto 6 | golfplaten met hulpstukken

Foto 7 | golfplaten met hulpstukken op het dak

Foto 8 | golfplaten met hulpstukken op het dak

Foto 9 | golfplaten met hulpstukken op het dak

Foto 10 | golfplaten met hulpstukken op het dak

| Bronnummer | 2 |
|---|---|
| Verwijderingsmethode | Open lucht |
| Advies | Saneren bij sloop of renovatie |

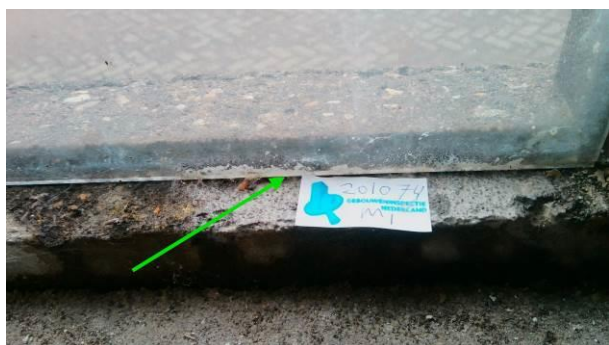
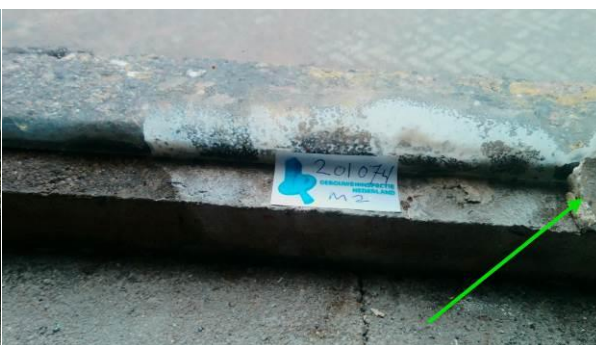
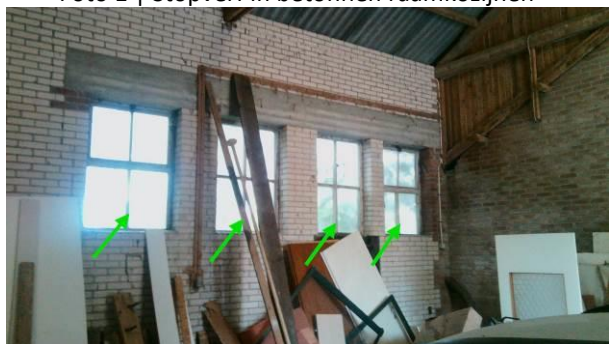
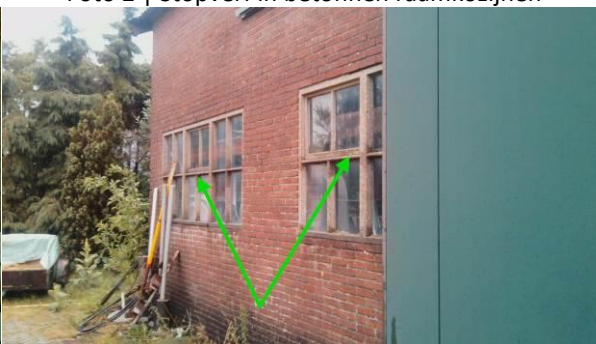
| Bronnummer | 1 |
|---|---|
| Locatie | Buitengevel loods |
| Bron | Stopverf in betonnen ramen |
| Analyseresultaten | M1: Niet aantoonbaar<br>M2: Niet aantoonbaar |

Foto 1 | Stopverf in betonnen raamkozijnen

Foto 2 | Stopverf in betonnen raamkozijnen

Foto 3 | Stopverf in betonnen raamkozijnen

Foto 4 | Stopverf in betonnen raamkozijnen
