# Asbestinventarisatie

conform het Werkveldspecifieke certificatieschema voor het proces Asbestinventarisatie  
**woning met opstallen Westerweg 27 Nieuwe Niedorp**

| GEGEVENS TITELBLAD OPNAMEFORMULIER | | | |
|---|---|---|--|
| Projectidentificatiecode | 2018-608 Versie 2 | | |
| Adres | Westerweg 27 | | |

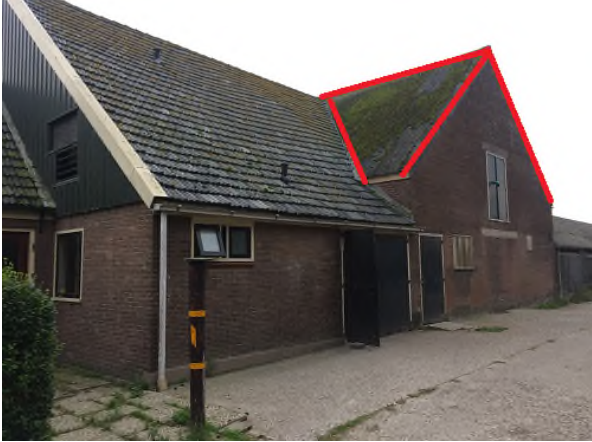
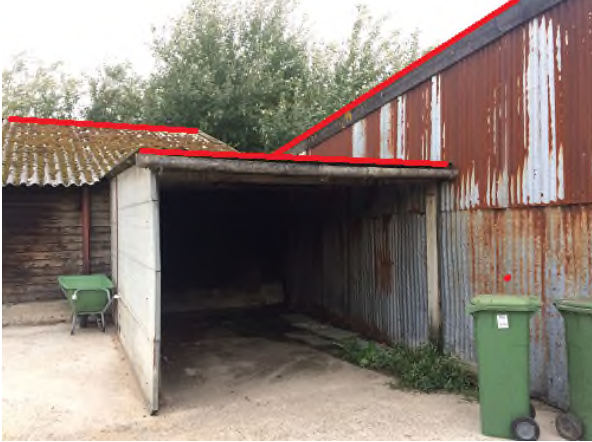
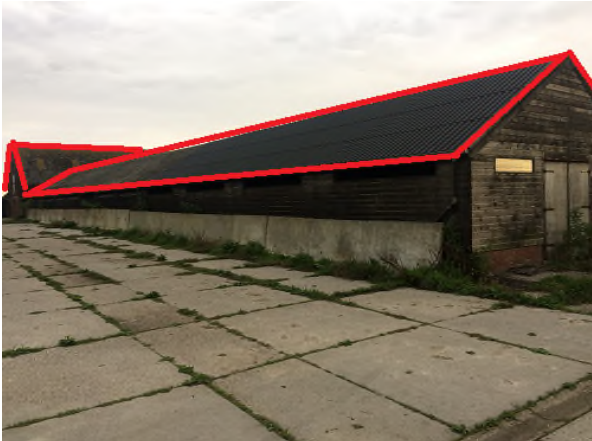
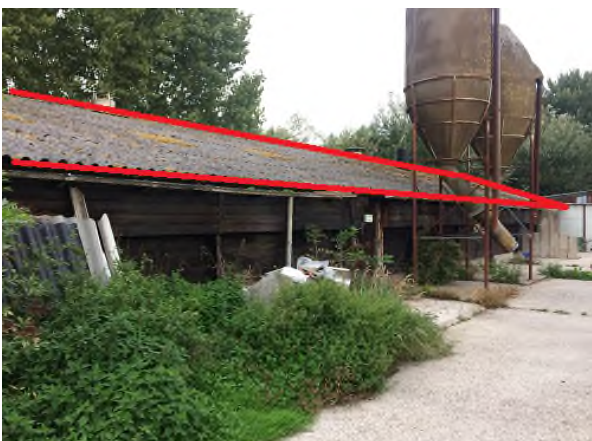
| <b>Bron nr 1</b> | | <b>Golfplaten</b> | |

| <b>Bron nr 1</b> | | <b>Golfplaten</b> | |
|---|--|---|--|
| Verdieping/ ruimte | | Daken | |
| Hoeveelheid | | 2296 m2 | |
| Monsternr. | | M001 M002 M003 M004 | |
| Analyse resultaat | | Chrysotiel 10-15 % | |
| Mate van beschadiging | | Licht | |
| Risicoklasse | | 2 | |

| <b>Bron nr 1</b> | | <b>Golfplaten</b> | |
|---|--|---|--|
| Verwijdering | | Open lucht | |

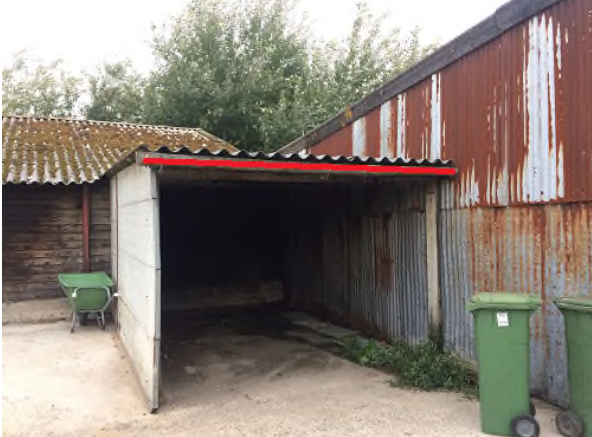
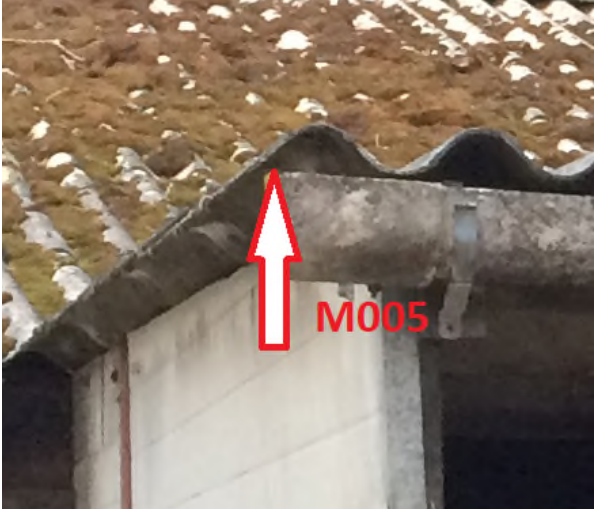
| Bron nr 2 | | Dakgoot | |

| Bron nr 2 | | Dakgoot | |
|---|--|---|--|
| Verdieping/ ruimte | | Voorzijde dak opstal 1 | |
| Hoeveelheid | | 3 m1 | |
| Monsternr. | | M005 | |
| Analyse resultaat | | Chrysotiel 15-30 % | |
| Mate van beschadiging | | Licht | |
| Risicoklasse | | 2 | |

| Bron nr 2 | | Dakgoot | |
|---|--|---|--|
| Verwijdering | | Open lucht | |

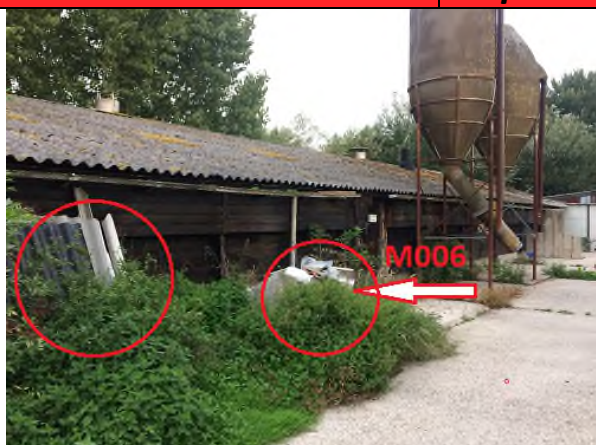
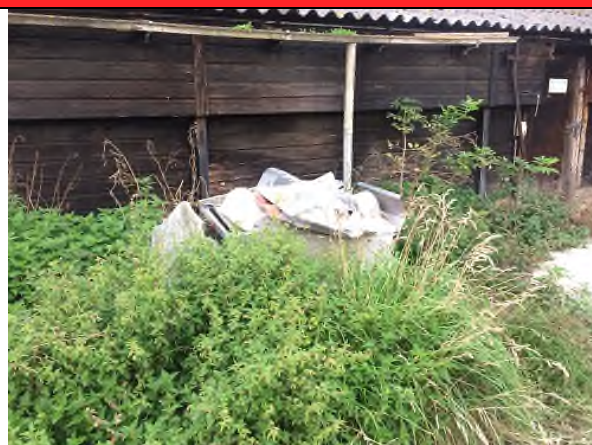
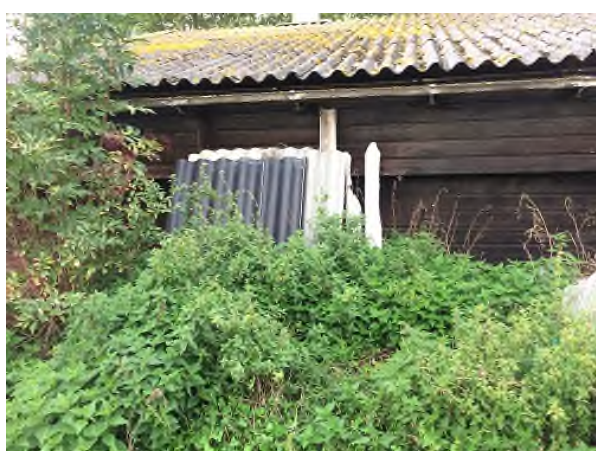
**Bron nr 3**

| Verdieping/ ruimte | Naast opstal 2 op het maaiveld |
| Hoeveelheid | 3 m3 |
| Materiaal | Vlakke plaat ( restanten) en golfplaten |
| Monsternr. | M006 |
| Analyse resultaat | Chrysotiel 5-10 % |
| Mate van beschadiging | ernstig |
| Risicoklasse | 2 |

| Verwijdering | Open lucht |

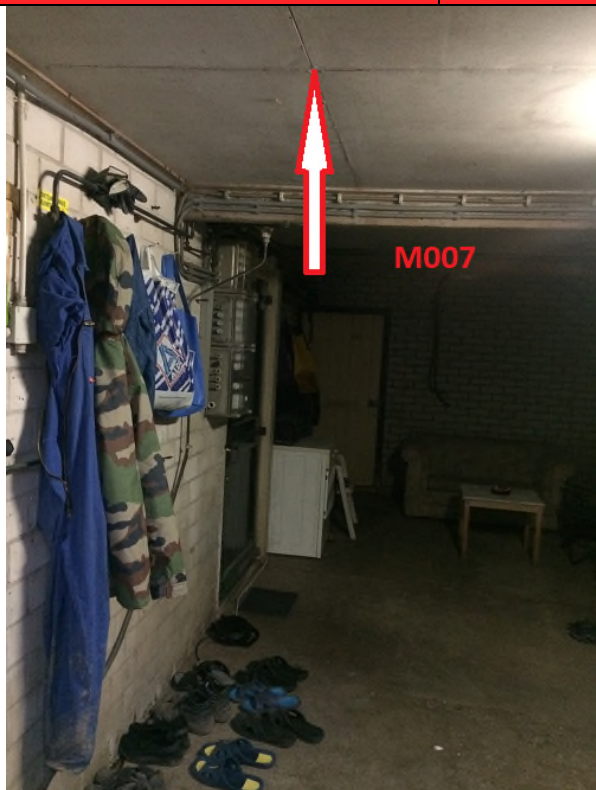
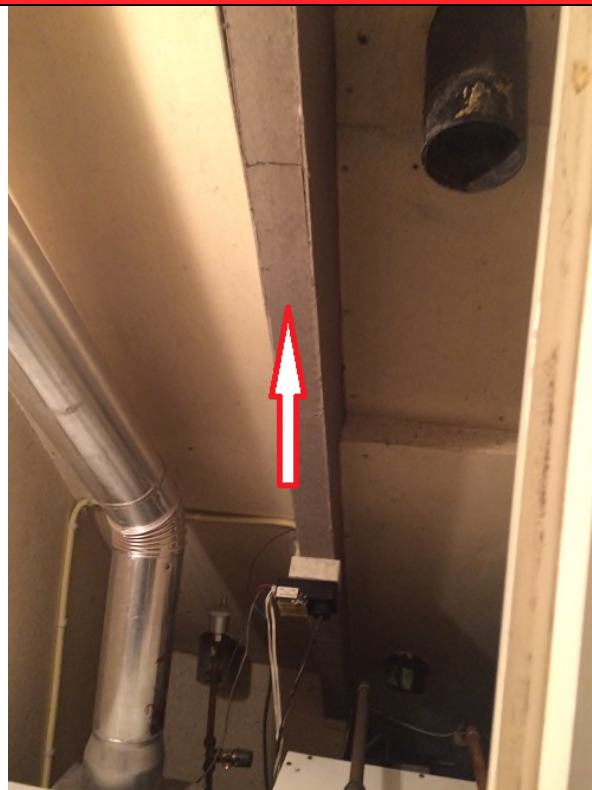
**Bron nr 4**

| Verdieping/ ruimte | Plafond begane grond en cv ruimte |
| Hoeveelheid | 21 m2 plafond 2m2 cv ruimte |
| Materiaal | Vlakke plaat |
| Monsternr. | M007 |
| Analyse resultaat | Chrysotiel 10-15 % |
| Risicoklasse | 2 |

| Verwijdering | Containment |

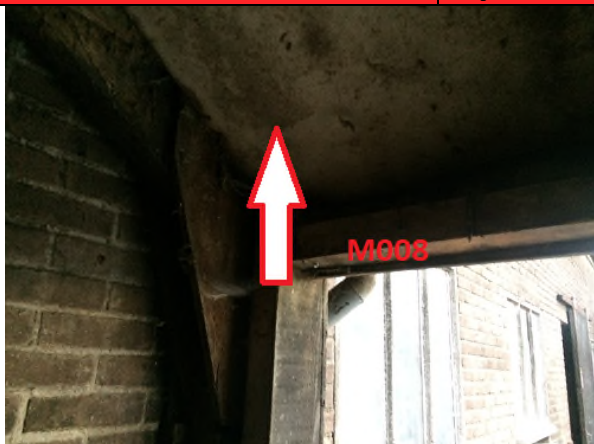
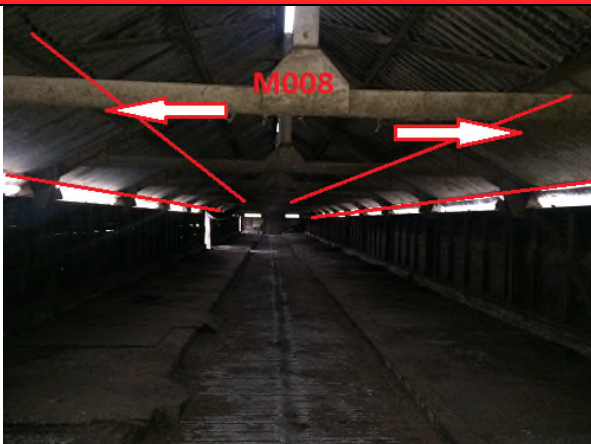
| Bron nr 5 | | Opstal 3 | |

| Bron nr 5 | | Opstal 3 | |
|---|--|---|--|
| Verdieping/ ruimte | | Plafond | |
| Hoeveelheid | | 108 m2 | |
| Materiaal | | Vlakke plaat | |
| Monsternr. | | M008 | |
| Analyse resultaat | | Chrysotiel 5-10 % | |
| Risicoklasse | | 2 | |

| Bron nr 5 | | Opstal 3 | |
|---|--|---|--|
| Verwijdering | | Containment | |

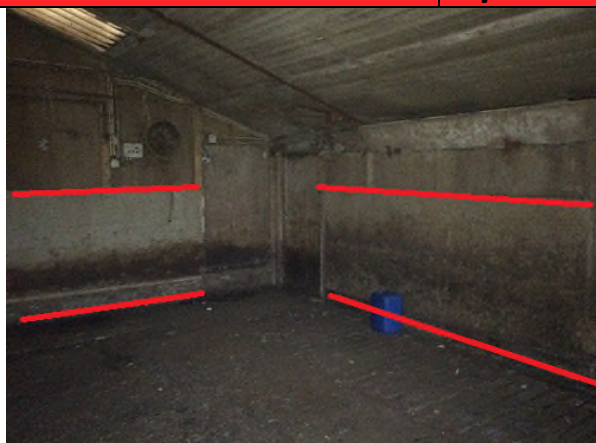
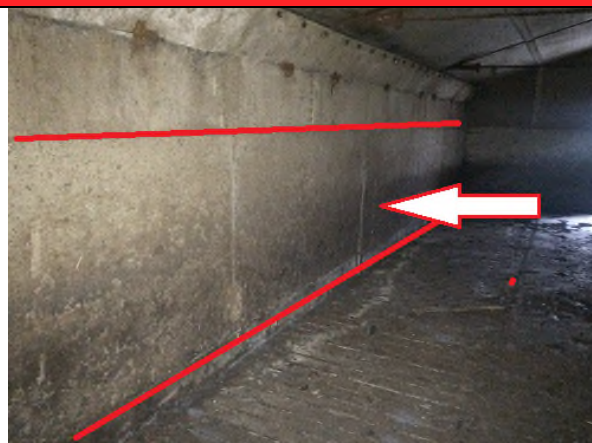
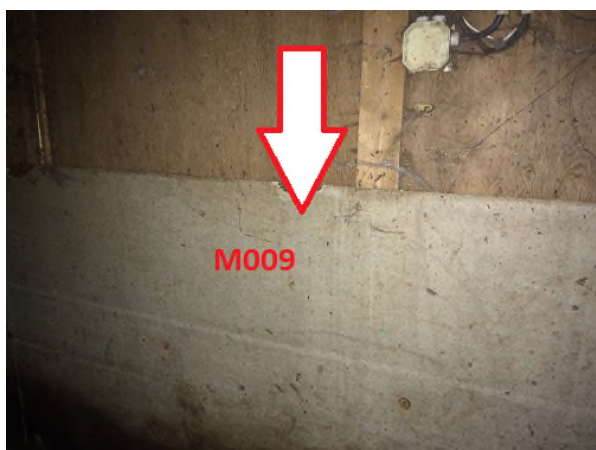
**Bron nr 6**

| Verdieping/ ruimte | Binnengevels en wanden |
| Hoeveelheid | 186 m2 |
| Materiaal | Vlakke plaat |
| Monsternr. | M009 |
| Analyse resultaat | Chrysotiel 2-5 % |
| Risicoklasse | 2 |

| Verwijdering | Containment |
