# BESTEMMINGSPLAN MISPAD 1A KUITAART

## BIJLAGEN BIJ DE TOELICHTING

## Bijlage 2a. Asbestinventarisatie

Schuur/hal, mestsilo, Sheds, grote hal en wanden/beschoeiing  
Mispad 1a  
Kuitaart

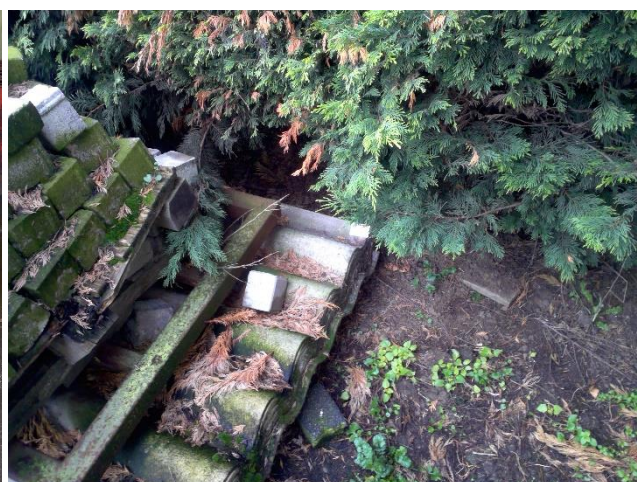
Foto 2 | Foto voor bron Golfplaat

| Opmerking | De toepassing is in de vloer ingestort. Restant van ingestorte golfplaat is naast de silo zichtbaar. |

| Wijze van verwijdering | Buitensanering conform Certificatieschema voor de Procescertificaten Asbestinventarisatie en Asbestverwijdering |

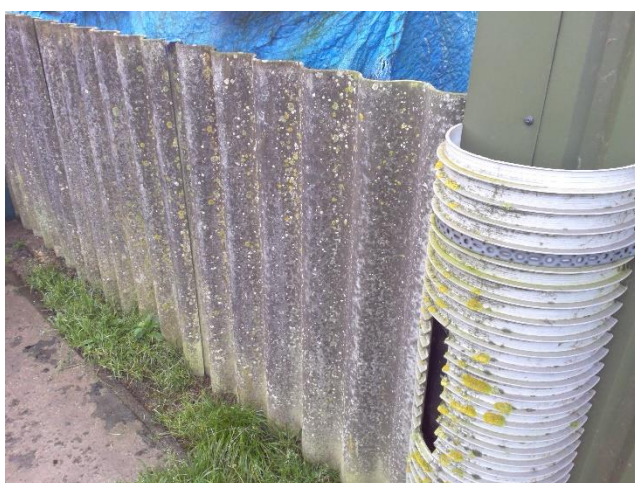
Foto 9 | Foto voor bron Golfplaat

| Opmerking | De toepassing is ingegraven over ca. 125 m <sup>1</sup> . De zichtbare hoogte van deze golfplaten is ca. 1,3 m <sup>1</sup> |

| Wijze van verwijdering | Niet van toepassing (asbest niet aantoonbaar <0,1%) |
