# ASBESTINVENTARISATIERAPPORT

Locatie: Te slopen schuren  
Vogeldijk 6  
4585 PK Hengstdijk

## TITELBLAD/PROJECTINFORMATIE

| Projectnummer | AINBV 022.086 | Versie rapport: 01 |

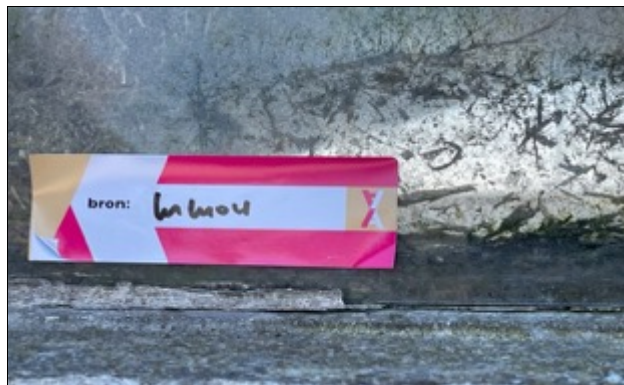
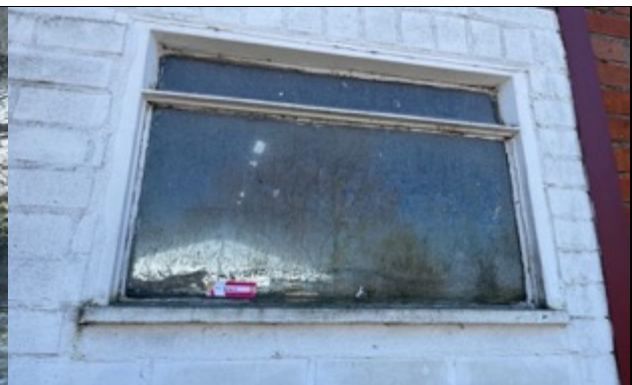
| Plaats | Toepassing | Bevestiging | Hoeveelheid | Monster-code | Soort en % asbest | Risico-klasse | Bron-info |
|---|---|---|---|---|---|---|---|
| Raam schuur 2 | kit | Gekit | NVT | MM04 | <b>NIET AANTOONBAAR</b> | NVT | NVT |

BIJLAGE: 2 –FOTO'S MATERIAALMONSTERS **ASBEST NIET AANTOONBAAR**

Foto 01: MM04

Foto 02: MM04

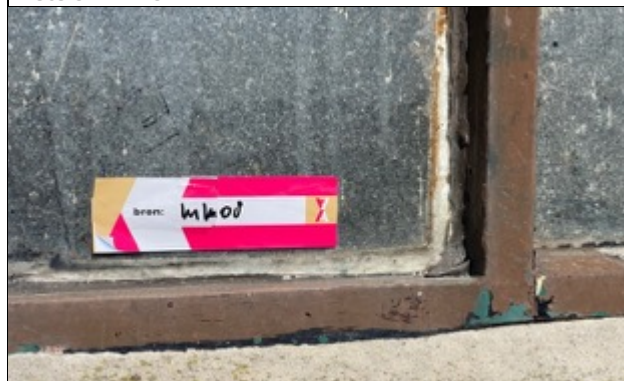
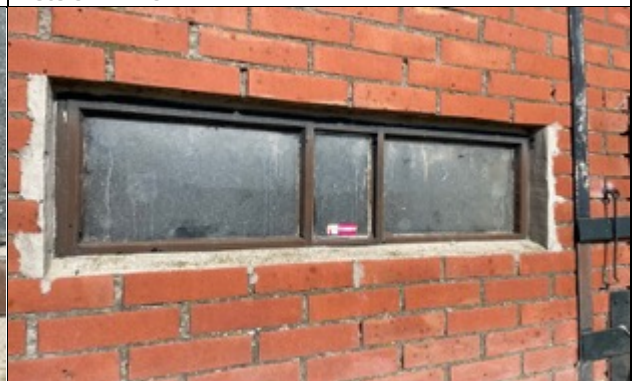
| Plaats | Toepassing | Bevestiging | Hoeveelheid | Monster-code | Soort en % asbest | Risico-klasse | Bron-info |
|---|---|---|---|---|---|---|---|
| Raam schuur 4 | Stopverf | Gekit | NVT | MM08 | <b>NIET AANTOONBAAR</b> | NVT | NVT |

Foto 03: MM08

Foto 04: MM08

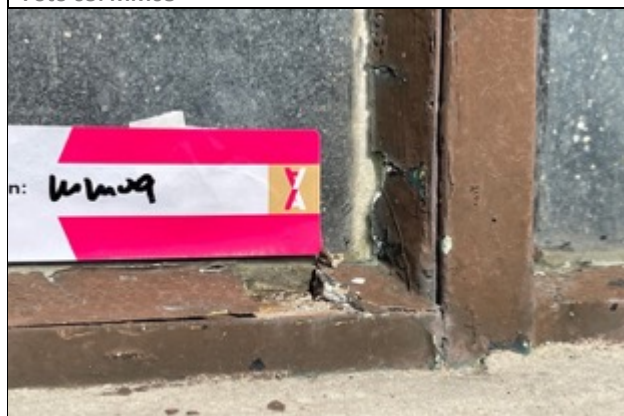
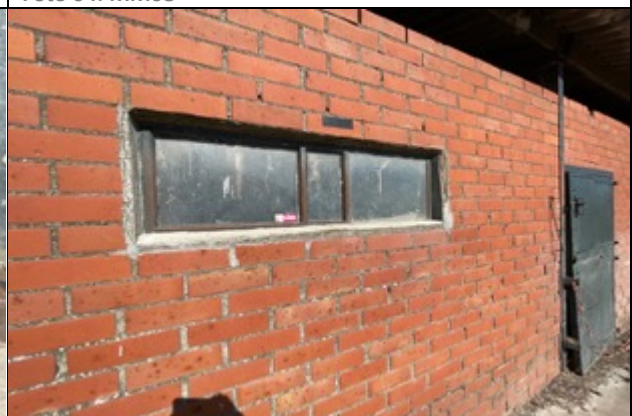
| Plaats | Toepassing | Bevestiging | Hoeveelheid | Monster-code | Soort en % asbest | Risico-klasse | Bron-info |
|---|---|---|---|---|---|---|---|
| Raam schuur 4 | Stopverf | Gekit | NVT | MM09 | <b>NIET AANTOONBAAR</b> | NVT | NVT |

Foto 05: MM09

Foto 06: MM09

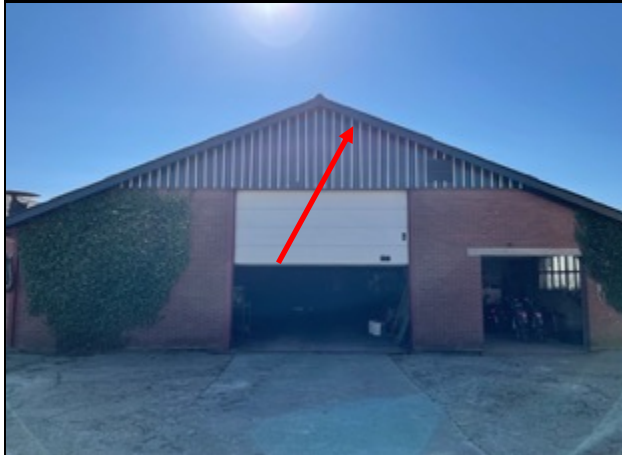
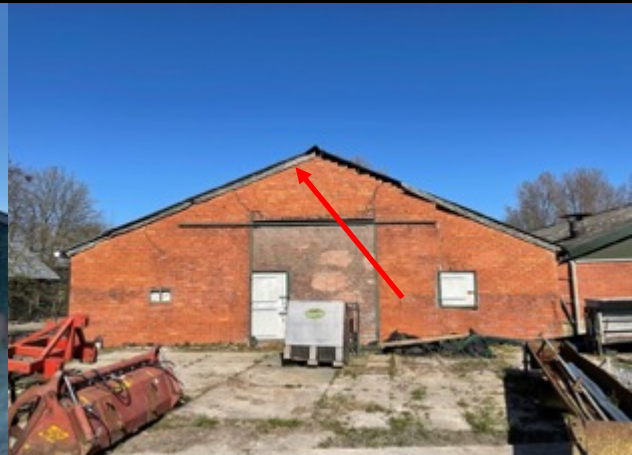
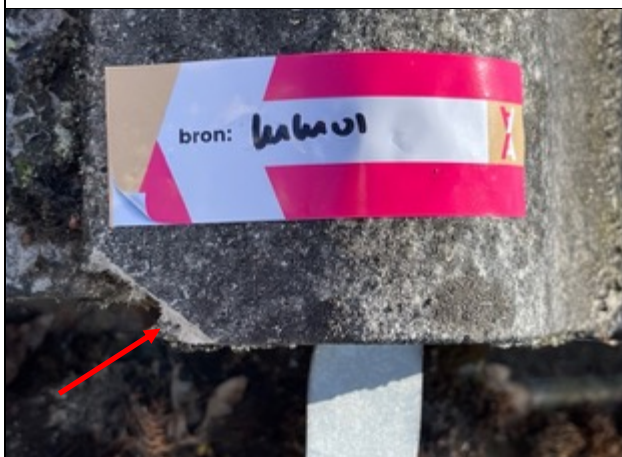
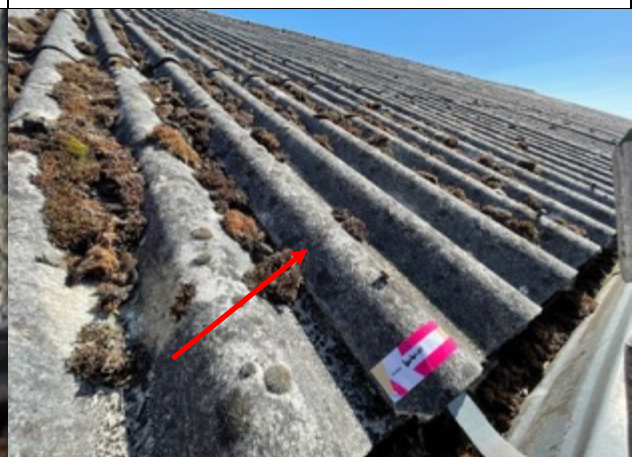
| Plaats | Toepassing | Bevestiging | Hoeveelheid | Monster-code | Soort en % asbest | Risico-klasse | Bron-info |
|---|---|---|---|---|---|---|---|
| Dak schuur 1 | Golfplaten, nokstukken, windveren | Geschroefd | Ca. 450 m2 | MM01 | Chrysotiel 10-15%<br>Crocidoliet 2-5% | 2A | SMA-rt |

| Bron-nr. | Monster-code | Plaats | Beschrijving | Hoeveelheid | Schade <sup>1</sup> | | | Verwerking <sup>2</sup> | | | Foto nr. | Soort(en) + % asbest | SMA-rt risicoklasse | | | Opmerkingen van belang voor veilige verwijdering toepassing |
|---|---|---|---|---|---|---|---|---|---|---|---|---|---|---|---|---|
| 01 | MM01 | Dak schuur 1 | In verleden golfplaten, nokstukken en windveren toegepast als dak schuur | Ca. 450 m2 | + | | | | | -- | 1-4 | Chrysotiel 10-15%<br>Crocidoliet 2-5% | O 1 | O 2 | X 2A | |

Foto 1: Dak schuur 1

Foto 2: Dak schuur 1

| Aanbevelingen/opmerkingen | : Voorste deel van schuur blijft intact alleen de asbesthoudende toepassingen zullen worden verwijderd. |

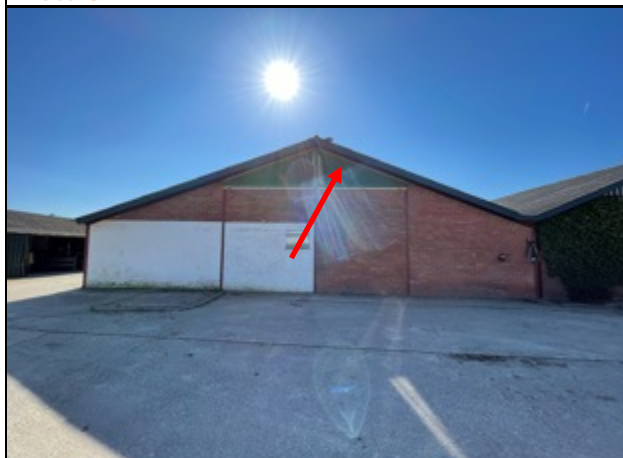
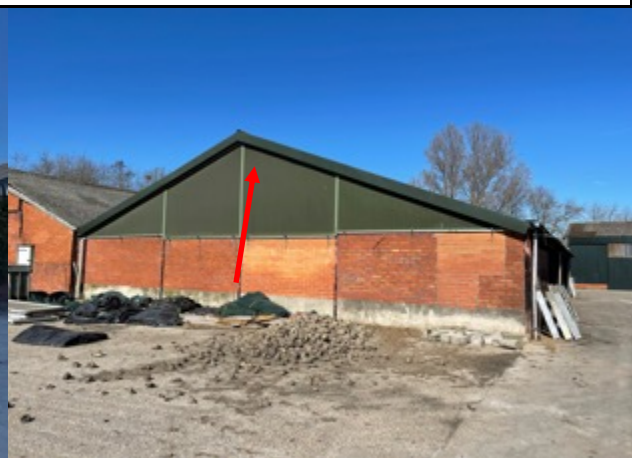
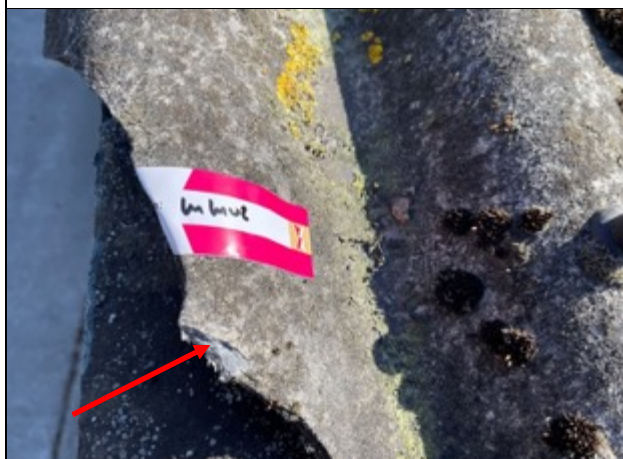
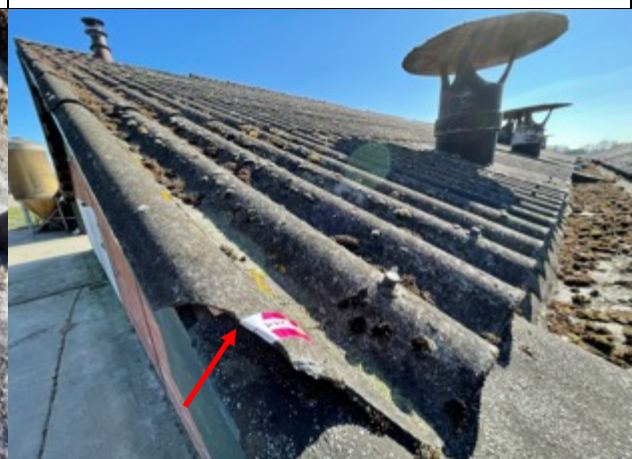
| Plaats | Toepassing | Bevestiging | Hoeveelheid | Monster-code | Soort en % asbest | Risico-klasse | Bron-info |
|---|---|---|---|---|---|---|---|
| Dak schuur 2 | Golfplaten, nokstukken, windveren | Geschroefd | Ca. 450 m2 | MM02 | Chrysotiel 10-15% | 2 | SMA-rt |

| Bron-nr. | Monster-code | Plaats | Beschrijving | Hoeveelheid | Schade <sup>1</sup> | | | Verwerking <sup>2</sup> | | | Foto nr. | Soort(en) + % asbest | SMA-rt risicoklasse | | | Opmerkingen van belang voor veilige verwijdering toepassing |
|---|---|---|---|---|---|---|---|---|---|---|---|---|---|---|---|---|
| 02 | MM02 | Dak schuur 2 | In verleden golfplaten, nokstukken en windveren toegepast als dak schuur | Ca. 450 m2 | + | | | | - | | 1-4 | Chrysotiel 10-15% | O 1 | X 2 | O 2A | |

Foto 1: Dak schuur 2

Foto 2: Dak schuur 2

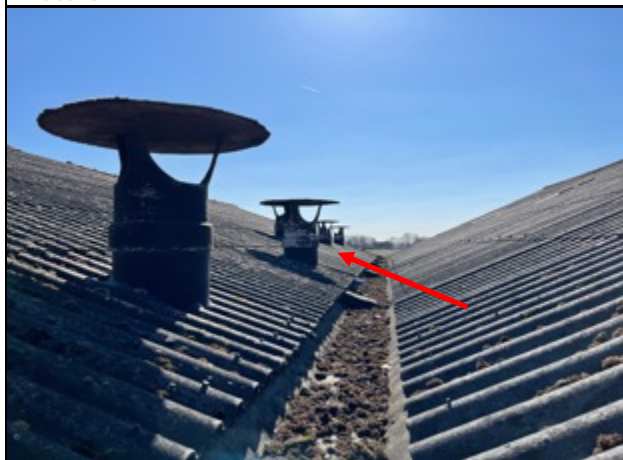
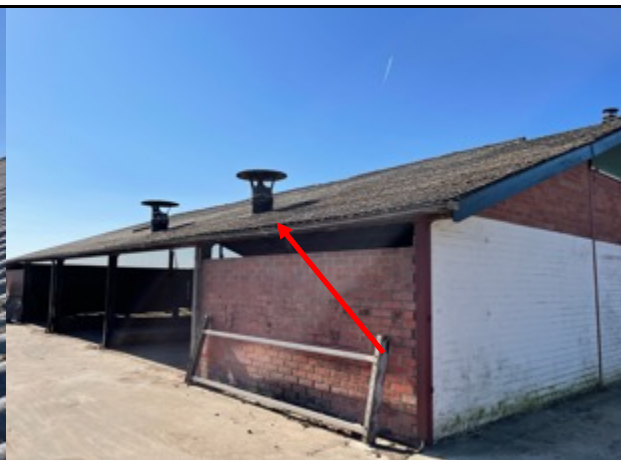
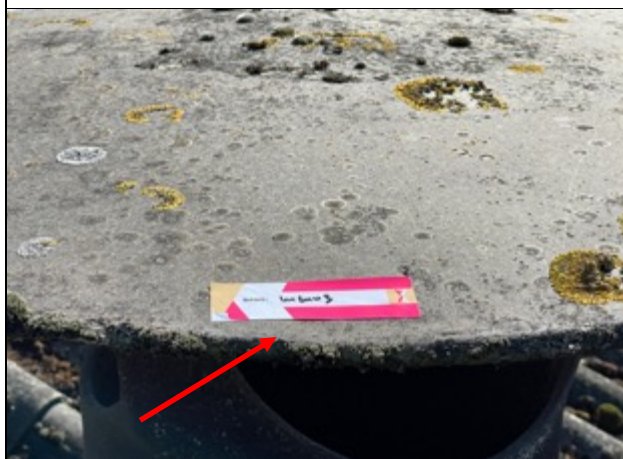
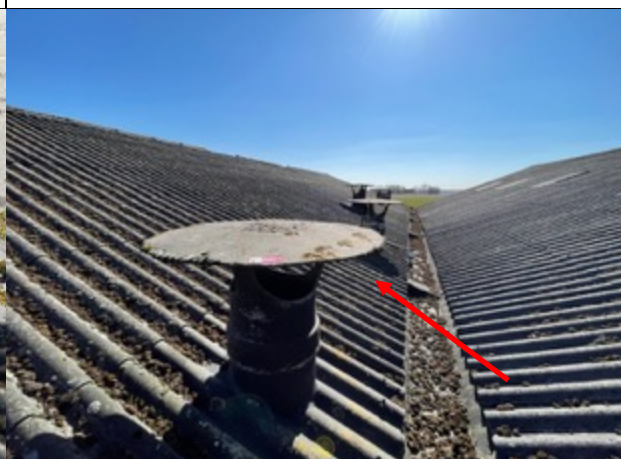
| Plaats | Toepassing | Bevestiging | Hoeveelheid | Monster-code | Soort en % asbest | Risico-klasse | Bron-info |
|---|---|---|---|---|---|---|---|
| Ventilatiekappen dak schuur 2 | Ventilatiekap | Geschroefd | 7 stuks | MM03 | Chrysotiel 10-15%<br>Crocidoliet 2-5% | 2A | SMA-rt |

| Bron-nr. | Monster-code | Plaats | Beschrijving | Hoeveelheid | Schade <sup>1</sup> | | | Verwerking <sup>2</sup> | | | Foto nr. | Soort(en) + % asbest | SMA-rt risicoklasse | | | Opmerkingen van belang voor veilige verwijdering toepassing |
|---|---|---|---|---|---|---|---|---|---|---|---|---|---|---|---|---|
| 03 | MM03 | Ventilatiekappen dak schuur 2 | Ventilatiekappen toegepast op dak schuur 2 | 7 stuks | + | | | | - | | 1-4 | Chrysotiel 10-15%<br>Crocidoliet 2-5% | O 1 | O 2 | X 2A | |

Foto 1: Ventilatiekappen dak schuur 2

Foto 2: Ventilatiekappen dak schuur 2

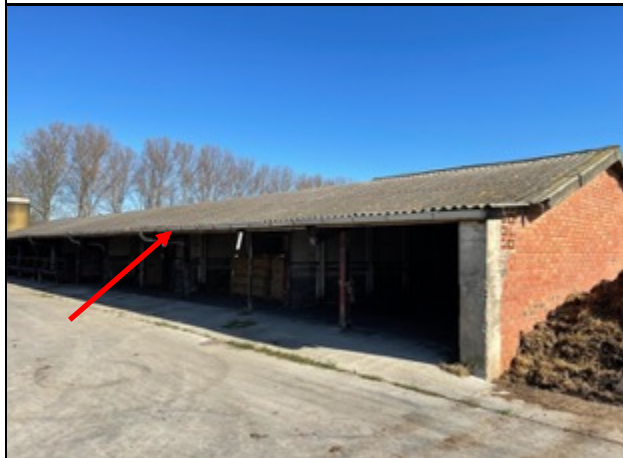
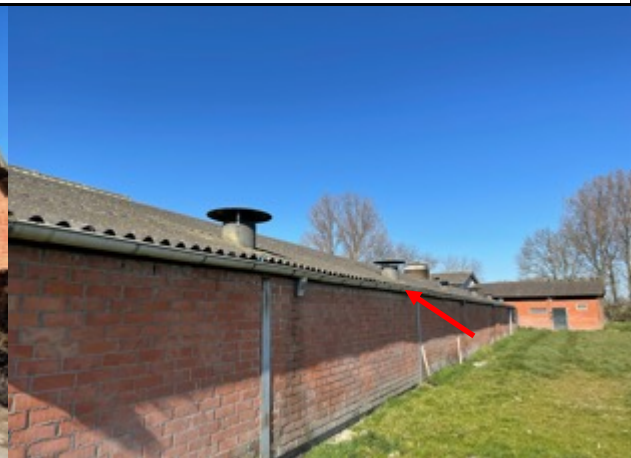
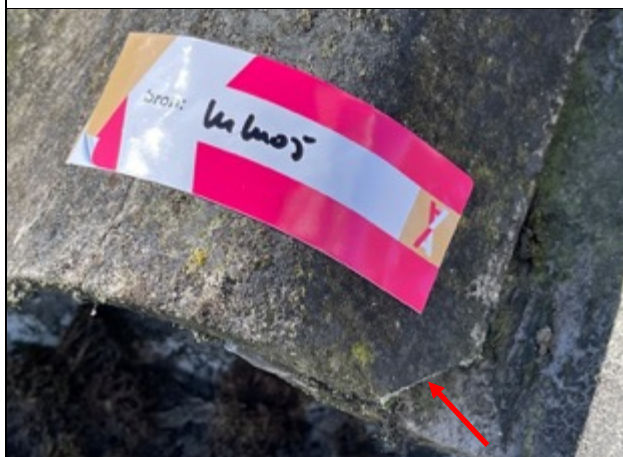
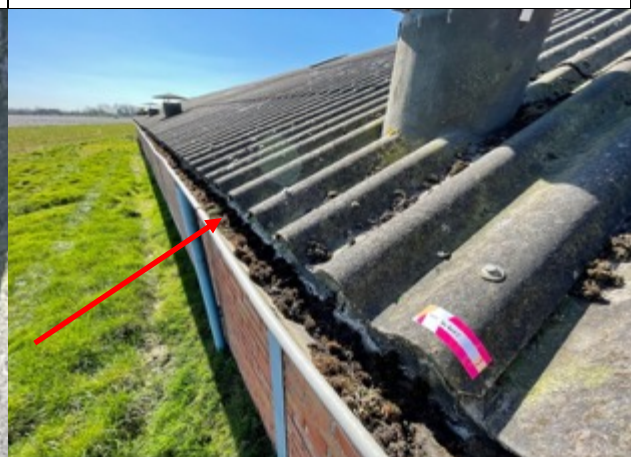
| Plaats | Toepassing | Bevestiging | Hoeveelheid | Monster-code | Soort en % asbest | Risico-klasse | Bron-info |
|---|---|---|---|---|---|---|---|
| Dak schuur 3 | Golfplaten, nokstukken, windveren | Geschroefd | Ca. 550 m2 | MM05 | Chrysotiel 10-15% | 2 | SMA-rt |

| Bron-nr. | Monster-code | Plaats | Beschrijving | Hoeveelheid | Schade <sup>1</sup> | | | Verwerking <sup>2</sup> | | | Foto nr. | Soort(en) + % asbest | SMA-rt risicoklasse | | | Opmerkingen van belang voor veilige verwijdering toepassing |
|---|---|---|---|---|---|---|---|---|---|---|---|---|---|---|---|---|
| 04 | MM05 | Dak schuur 3 | In verleden golfplaten, nokstukken en windveren toegepast als dak schuur | Ca. 550 m2 | + | | | | - | | 1-4 | Chrysotiel 10-15% | O 1 | X 2 | O 2A | |

Foto 1: Dak schuur 3

Foto 2: Dak schuur 3

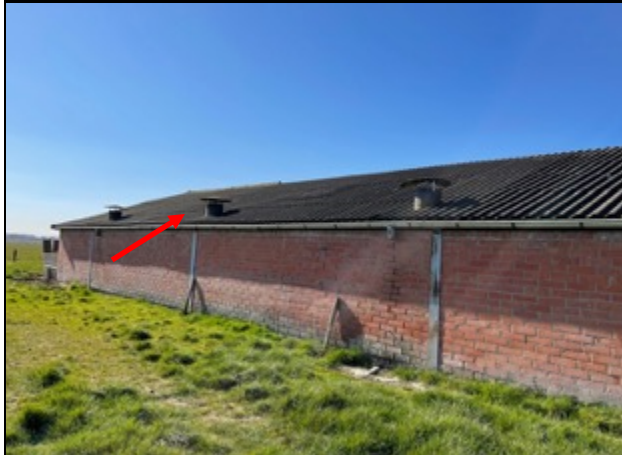
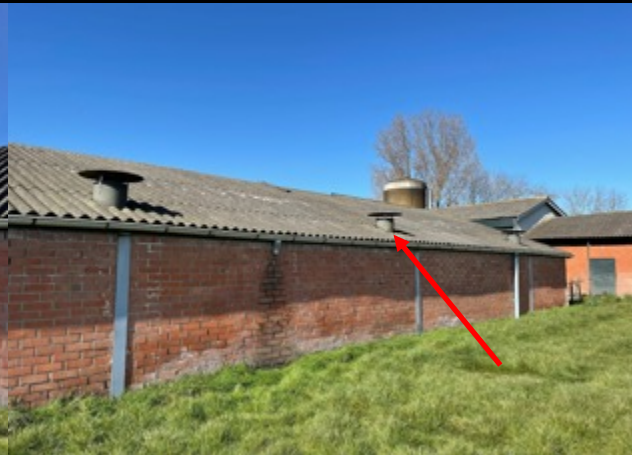
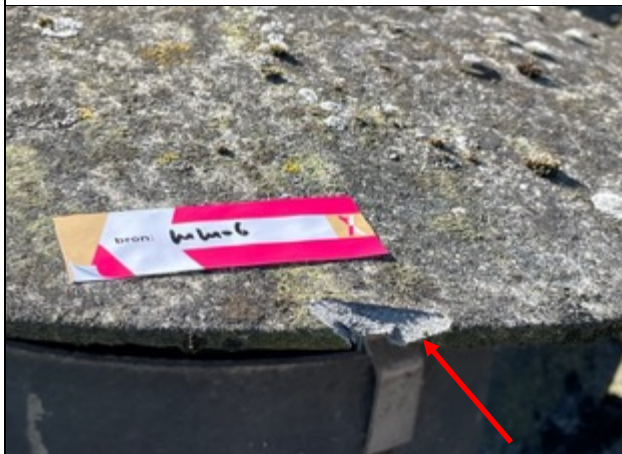
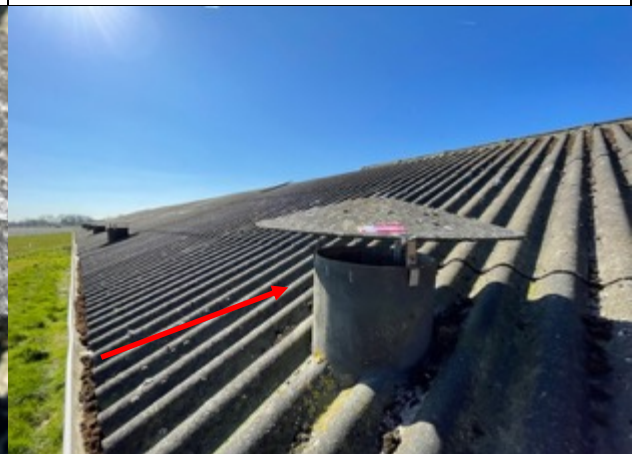
| Plaats | Toepassing | Bevestiging | Hoeveelheid | Monster-code | Soort en % asbest | Risico-klasse | Bron-info |
|---|---|---|---|---|---|---|---|
| Ventilatiekap dak schuur 3 | Ventilatiekap | Geschroefd | 6 stuks | MM06 | Chrysotiel 10-15% | 2 | SMA-rt |

| Bron-nr. | Monster-code | Plaats | Beschrijving | Hoeveelheid | Schade <sup>1</sup> | | | Verwerking <sup>2</sup> | | | Foto nr. | Soort(en) + % asbest | SMA-rt risicoklasse | | | Opmerkingen van belang voor veilige verwijdering toepassing |
|---|---|---|---|---|---|---|---|---|---|---|---|---|---|---|---|---|
| 05 | MM06 | Ventilatiekap dak schuur 3 | Ventilatiekappen toegepast op dak schuur 3 | 6 stuks | + | | | | - | | 1-4 | Chrysotiel 10-15% | O 1 | X 2 | O 2A | |

Foto 1: Ventilatiekappen dak schuur 3

Foto 2: Ventilatiekappen dak schuur 3

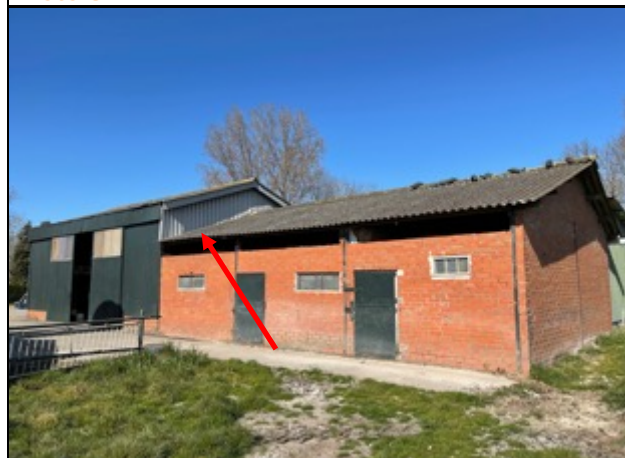
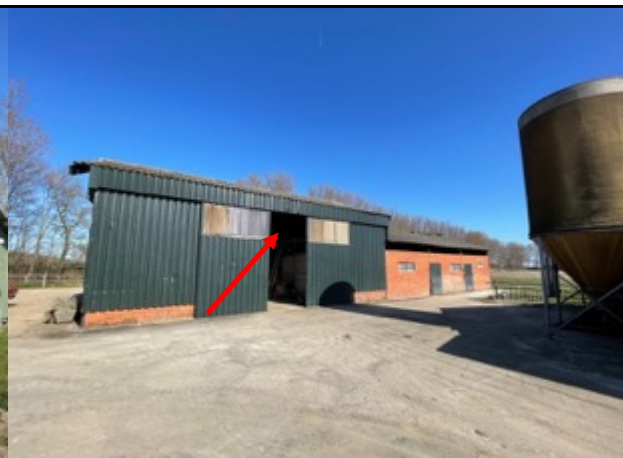
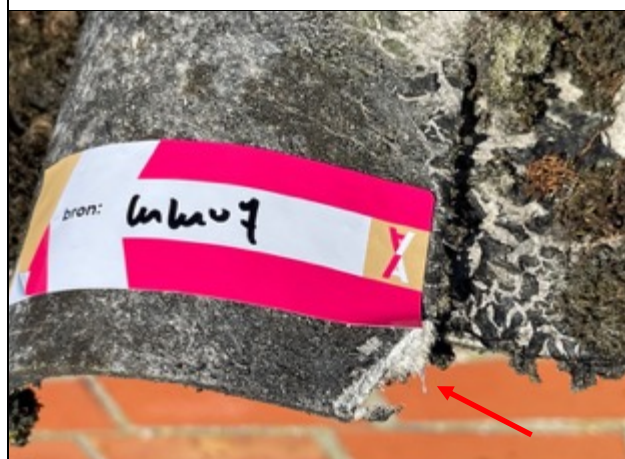
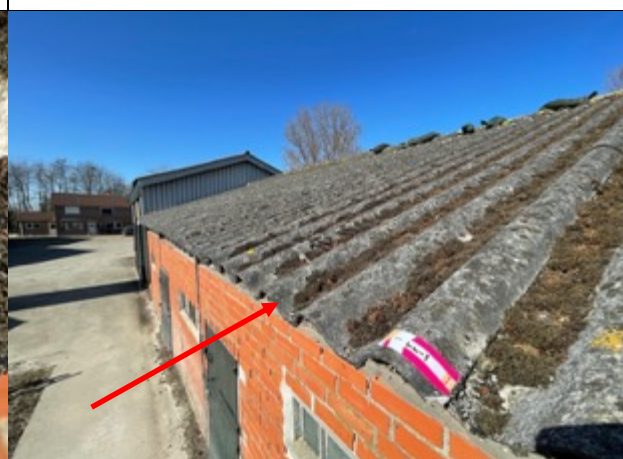
| Plaats | Toepassing | Bevestiging | Hoeveelheid | Monster-code | Soort en % asbest | Risico-klasse | Bron-info |
|---|---|---|---|---|---|---|---|
| Dak schuur 4 | Golfplaten, nokstukken | Geschroefd | Ca. 250 m2 | MM07 | Chrysotiel 10-15% | 2 | SMA-rt |

Foto 1: Dak schuur 4

Foto 2: Dak schuur 4
