# ASBESTINVENTARISATIERAPPORT

Locatie: Te slopen schuren  
Vogeldijk 6  
4585 PK Hengstdijk

| Naam projectlocatie | Te slopen schuren | |
| Projectnummer | AINBV 022.086 | Versie rapport: 01 |

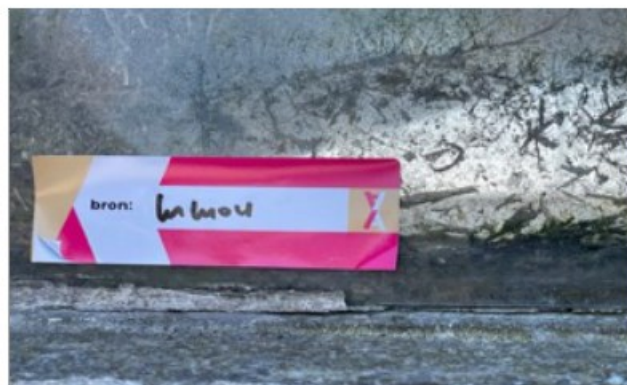
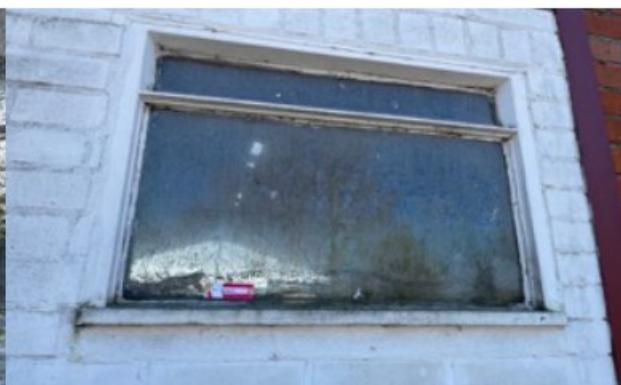
| Plaats | Toepassing | Bevestiging | Hoeveelheid | Monster-code | Soort en % asbest | Risico-klasse | Bron-info |
|---|---|---|---|---|---|---|---|
| Raam schuur 2 | kit | Gekit | NVT | MM04 | <b>NIET AANTOONBAAR</b> | NVT | NVT |

Foto 01: MM04

Foto 02: MM04

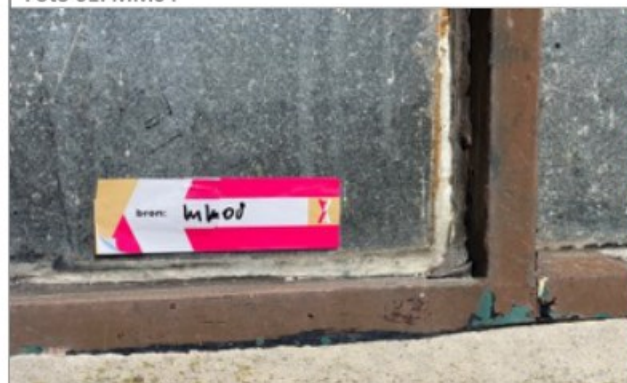
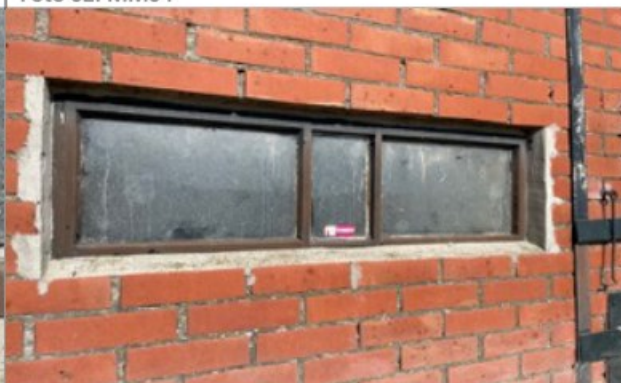
| Plaats | Toepassing | Bevestiging | Hoeveelheid | Monster-code | Soort en % asbest | Risico-klasse | Bron-info |
|---|---|---|---|---|---|---|---|
| Raam schuur 4 | Stopverf | Gekit | NVT | MM08 | <b>NIET AANTOONBAAR</b> | NVT | NVT |

Foto 03: MM08

Foto 04: MM08

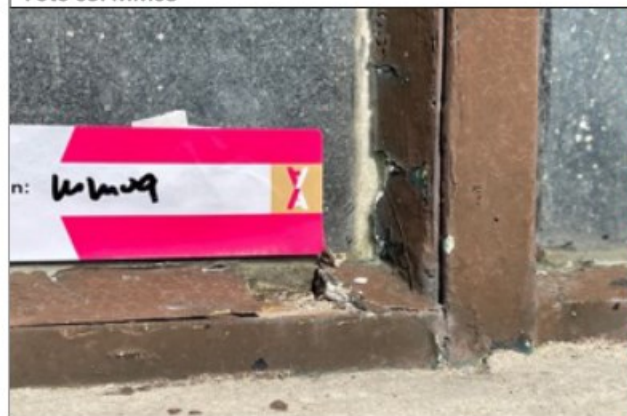
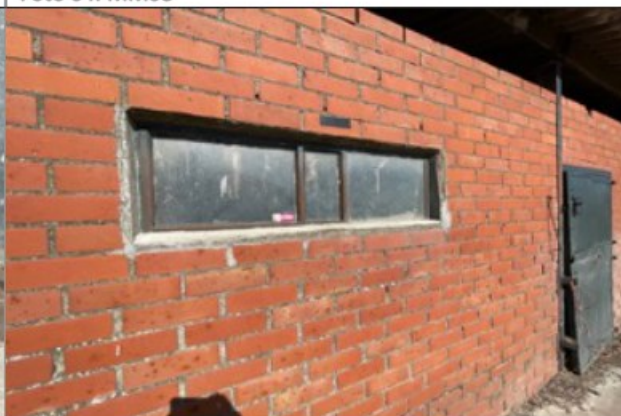
| Plaats | Toepassing | Bevestiging | Hoeveelheid | Monster-code | Soort en % asbest | Risico-klasse | Bron-info |
|---|---|---|---|---|---|---|---|
| Raam schuur 4 | Stopverf | Gekit | NVT | MM09 | <b>NIET AANTOONBAAR</b> | NVT | NVT |

Foto 05: MM09

Foto 06: MM09

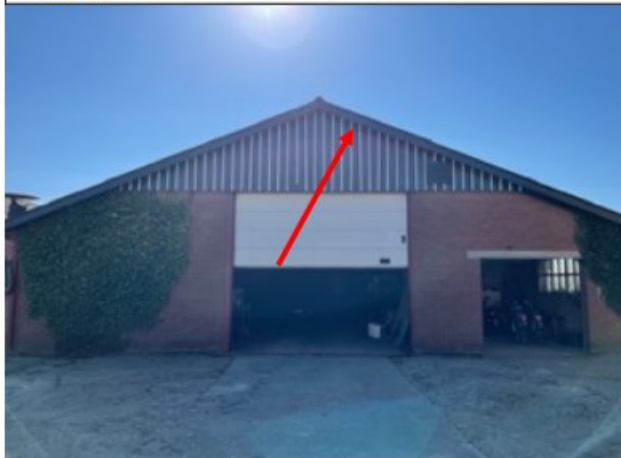
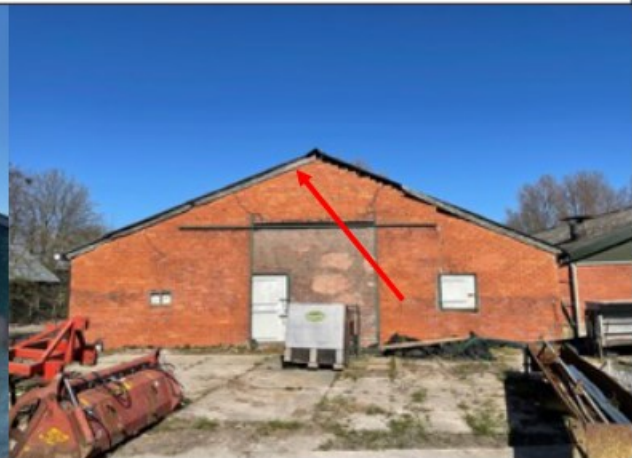
| Plaats | Toepassing | Bevestiging | Hoeveelheid | Monster-code | Soort en % asbest | Risico-klasse | Bron-info |
|---|---|---|---|---|---|---|---|
| Dak schuur 1 | Golfplaten, nokstukken, windveren | Geschroefd | Ca. 450 m2 | MM01 | Chrysotiel 10-15%<br>Crocidoliet 2-5% | 2A | SMA-rt |

Foto 1: Dak schuur 1

Foto 2: Dak schuur 1

| Aanbevelingen/opmerkingen | : Voorste deel van schuur blijft intact alleen de asbesthoudende toepassingen zullen worden verwijderd. |

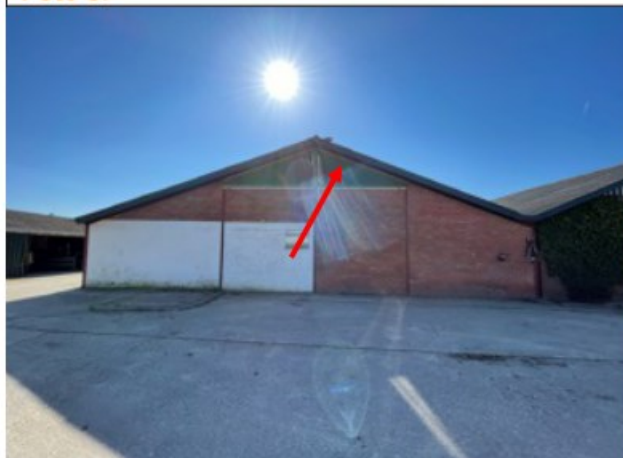
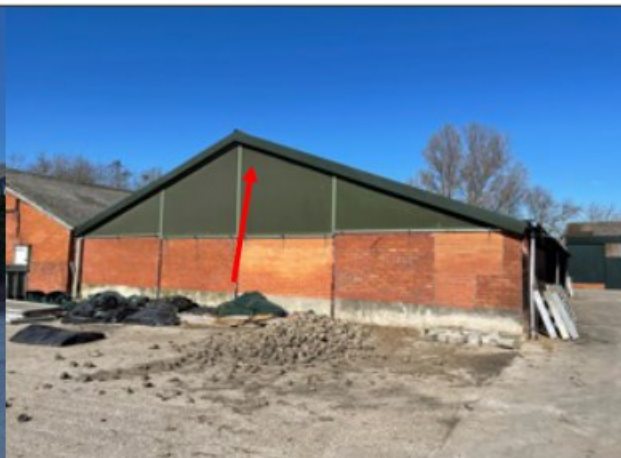
| Plaats | Toepassing | Bevestiging | Hoeveelheid | Monster-code | Soort en % asbest | Risico-klasse | Bron-info |
|---|---|---|---|---|---|---|---|
| Dak schuur 2 | Golfplaten, nokstukken, windveren | Geschroefd | Ca. 450 m2 | MM02 | Chrysotiel 10-15% | 2 | SMA-rt |

Foto 1: Dak schuur 2

Foto 2: Dak schuur 2

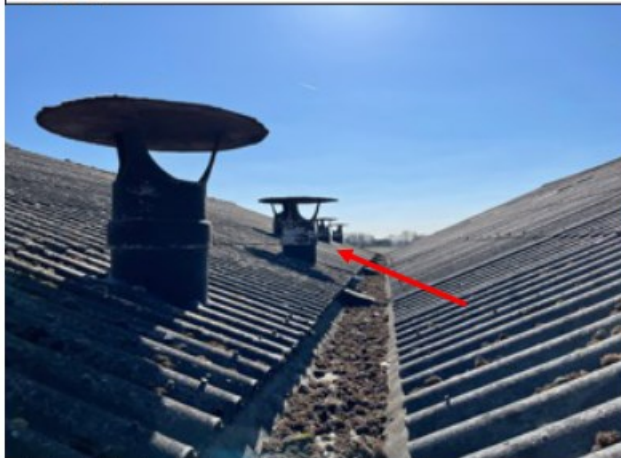
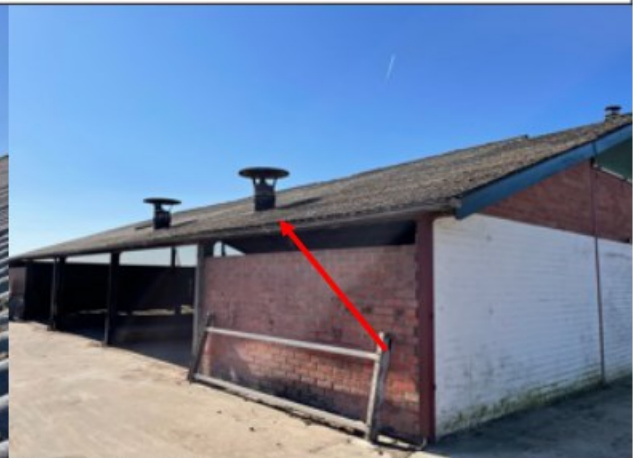
| Plaats | Toepassing | Bevestiging | Hoeveelheid | Monster-code | Soort en % asbest | Risico-klasse | Bron-info |
|---|---|---|---|---|---|---|---|
| Ventilatiekappen dak schuur 2 | Ventilatiekap | Geschroefd | 7 stuks | MM03 | Chrysotiel 10-15%<br>Crocidoliet 2-5% | 2A | SMA-rt |

Foto 1: Ventilatiekappen dak schuur 2

Foto 2: Ventilatiekappen dak schuur 2

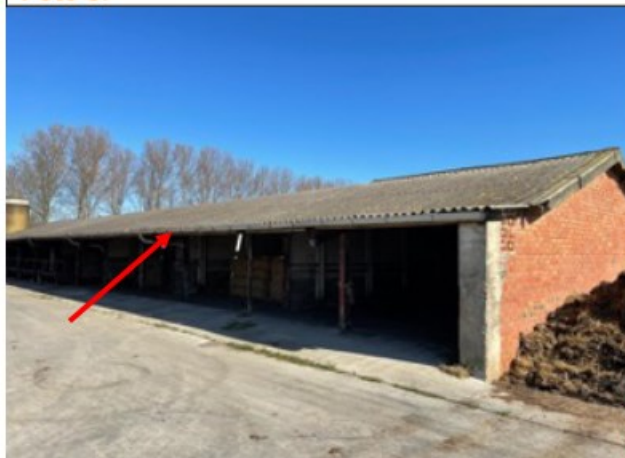
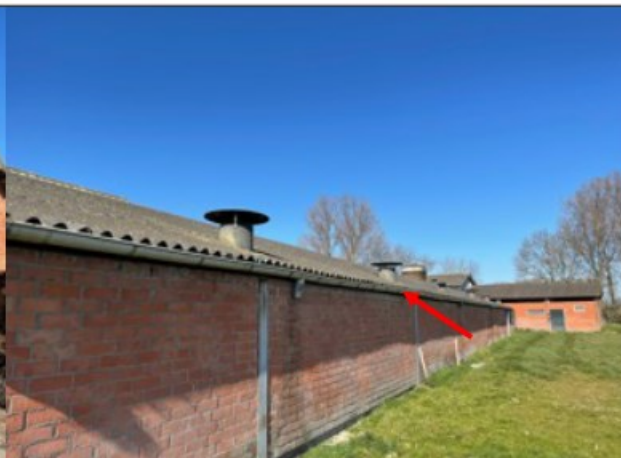
| Plaats | Toepassing | Bevestiging | Hoeveelheid | Monster-code | Soort en % asbest | Risico-klasse | Bron-info |
|---|---|---|---|---|---|---|---|
| Dak schuur 3 | Golfplaten, nokstukken, windveren | Geschroefd | Ca. 550 m2 | MM05 | Chrysotiel 10-15% | 2 | SMA-rt |

Foto 1: Dak schuur 3

Foto 2: Dak schuur 3

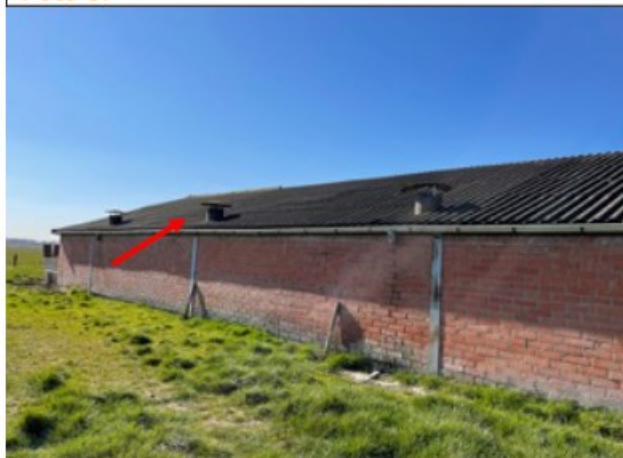
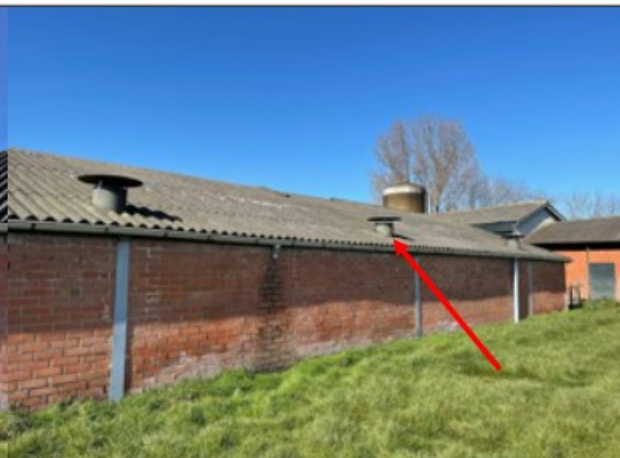
| Plaats | Toepassing | Bevestiging | Hoeveelheid | Monster-code | Soort en % asbest | Risico-klasse | Bron-info |
|---|---|---|---|---|---|---|---|
| Ventilatiekap dak schuur 3 | Ventilatiekap | Geschroefd | 6 stuks | MM06 | Chrysotiel 10-15% | 2 | SMA-rt |

Foto 1: Ventilatiekappen dak schuur 3

Foto 2: Ventilatiekappen dak schuur 3

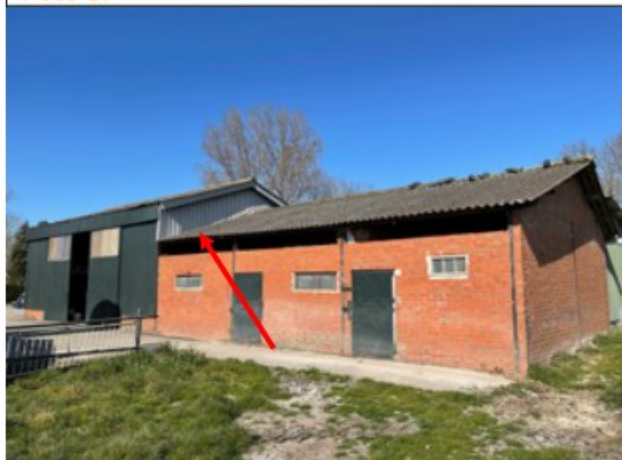
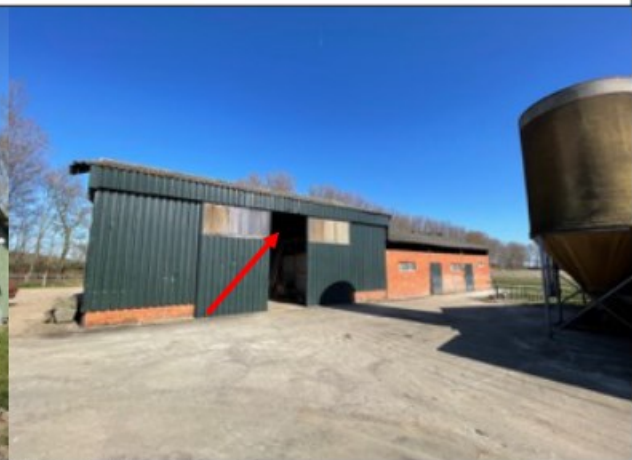
| Plaats | Toepassing | Bevestiging | Hoeveelheid | Monster-code | Soort en % asbest | Risico-klasse | Bron-info |
|---|---|---|---|---|---|---|---|
| Dak schuur 4 | Golfplaten, nokstukken | Geschroefd | Ca. 250 m2 | MM07 | Chrysotiel 10-15% | 2 | SMA-rt |

Foto 1: Dak schuur 4

Foto 2: Dak schuur 4
