## INVENTARISATIERAPPORT SC-540, TYPE A

Locatie: Roba Metals B.V.  
Zomerdijk 27-33 te IJsselstein

Doel onderzoek: Voor de sloop van het gehele bouwwerk  
Omvang onderzoek: Gehele gebouw of object  
Soort onderzoek: Volledig  
Risicobeoordeling: Risicobeoordeling t.b.v. sloop en verbouw (SMA-rt)

Uitgevoerd door: Koenders & Partners adviseurs en procesmanagers bv  
Telefoonnummer: +31 348 47 80 50  
Projectnummer: 160117  
Onderzoeker: De heer J. Ivits (DIA-code: 51E-141214-410650)

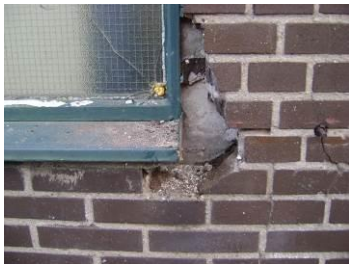
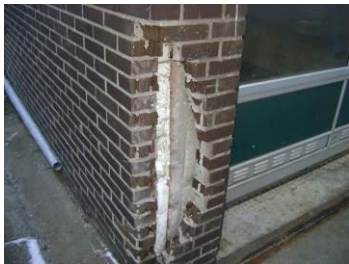
| Locatie: garage/ werkplaats (hal E): buitengevel in spouw naast kozijnen | | | |
| <b>Materiaal</b> | plaatmateriaal | | |
| <b>Analyseresultaat*</b> | 10-15% chrysotiel<br>2-5% amosiet | | |
| <b>Omvang</b> | ca. 20 cm breed en in<br>totaal ca. 75<br>streckende meters | | |
| <b>Risicoklasse<br/>(SMA-rt)</b> | 2 | | |
| <b>Opmerking</b> | Zie M1 op certificaat 10.25609-19.<br>Ter plaatse van alle aansluitingen van de stalen kozijnen op de metselwerk gevels zijn spouwstroken aangebracht. De locaties zijn zo nauwkeurig mogelijk weergegeven op de tekening in bijlage 1. | | |

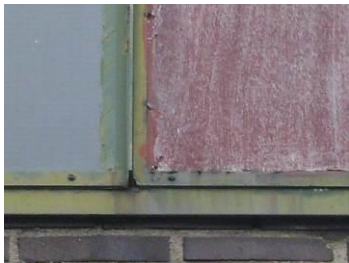
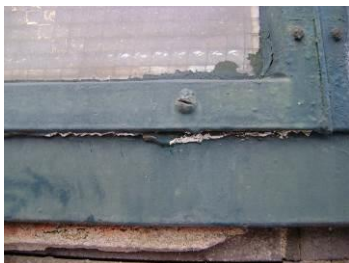
| Locatie: garage/ werkplaats (hal E): aansluiting stalen kozijnen op staalconstructie | | | |
| <b>Materiaal</b> | kit | | |
| <b>Analyseresultaat</b> | 2-5% chrysotiel | | |
| <b>Omvang</b> | alle geschroefde<br>raamframes, zie<br>opmerking | | |
| <b>Risicoklasse<br/>(SMA-rt)</b> | 2 | | |
| <b>Opmerking</b> | Zie M2 op certificaat 10.25609-19.<br>De locaties zijn zo nauwkeurig mogelijk weergegeven op de tekening (en foto's) in bijlage 1.<br>54 raamframes van ca. 400*200, 8 raamframes van ca. 100*400 cm, 45 raamframes van 80*200 cm, 8 raamframes van 80*100 cm, 13 raamframes van 200*300 cm. | | |

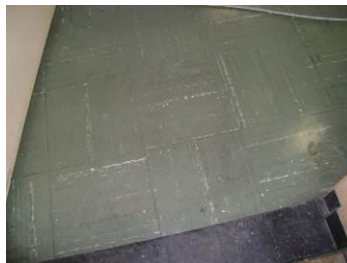
**Foto 1:**

**Locatie:** garage/ werkplaats (hal E), kantoor op verdieping:

**Code** AVH3  
**Materiaal** colovinyltegels en teerlaag  
**Analyseresultaat\*** 0,1-2% chrysotiel  
 2-5% chrysotiel  
**Hechtgebonden** ja  
**Omvang** ca. 14 m<sup>2</sup>  
**Montage** asbesthoudende teerlaag  
**Bereikbaarheid** goed  
**Risicoklasse (SMA-rt)** 2

**Opmerking** Zie M5 op certificaat 10.25609-19 m.b.t. de colovinyltegels en M6 m.b.t. de teerlaag.

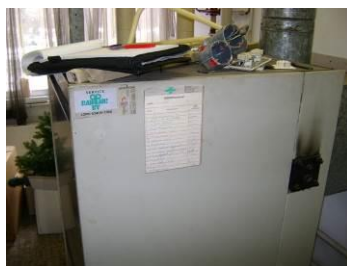
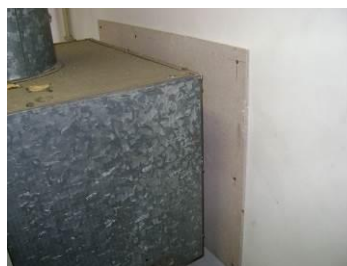
**Locatie:** kantoorgebouw, 1e verdieping, cv-ruimte: tegen muur achter ketel

**Code** AVH4  
**Materiaal** brandwerend board  
**Analyseresultaat** 15-30% amosiet  
**Hechtgebonden** nee  
**Omvang** ca. 0,5 m<sup>2</sup>  
**Montage** geschroefd  
**Bereikbaarheid** slecht  
**Risicoklasse (SMA-rt)** 2

**Opmerking** Zie M9 op certificaat 10.25609-19.  
 Men dient rekening te houden met het feit dat de cv-ketel eveneens als asbesthoudend is beoordeeld (zie VH6) en onder de ketel een asbesthoudende golfplaat in de betonopstorting is verwerkt (zie VH5).

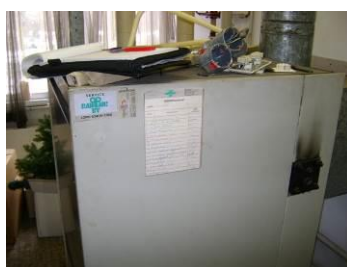
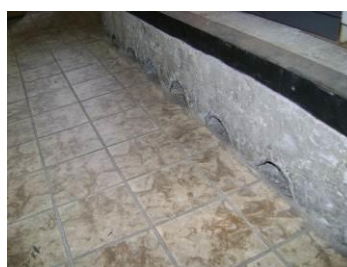
**Locatie:** kantoorgebouw, 1e verdieping, cv-ruimte: betonopstorting onder ketel

**Code** AVH5  
**Materiaal** golfplaat  
**Analyseresultaat\*** 15-30% chrysotiel  
 2-5% amosiet  
**Hechtgebonden** ja  
**Omvang** ca. 1,5 m<sup>2</sup>  
**Montage** in beton gestort  
**Bereikbaarheid** slecht  
**Risicoklasse (SMA-rt)** 2

**Opmerking** Zie M8 op certificaat 10.25609-19.  
 Men dient rekening te houden met het feit dat de cv-ketel eveneens als asbesthoudend is beoordeeld (zie VH6) en er tegen de muur achter de ketel een asbesthoudend hitteschild is gemonteerd (zie VH4).

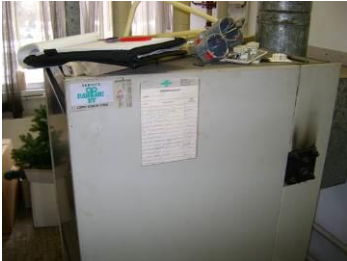
**Foto 1:**

| <b>Locatie:</b> kantoorgebouw, 1 <sup>e</sup> verd., cv-ruimte | |
| <b>Toepassing</b> | cv-ketel |
| <b>Merk / type</b> | Remeha, gas 3 |
| <b>Risicoklasse (SMA-rt)</b> | 1 of 3, zie opmerking |

| <b>Opmerking</b> | <p>Deze ketel van het merk Remeha type gas 3, bouwjaar 1978 bevat volgens het 'Handboek Asbest' van Intechnum op diverse plaatsen asbesthoudend materiaal, namelijk ter plaatse van de schoonmaakdeksels en ter plaatse van de rookgasverzamelkap/-kast.</p> <p>Risicoklasse 1 is uitsluitend van toepassing indien de cv-ketel in zijn geheel wordt afgevoerd naar een erkend verwerker, het verwijderen van de asbesthoudende materialen uit de cv-ketel wordt beoordeeld als zijnde risicoklasse 3.</p> <p>Ment dient rekening te houden met het feit dat onder de ketel een asbest golfplaat in de betonopstorting is verwerkt (zie VH5)) en er tegen de muur achter de ketel een asbesthoudend hitteschild is gemonteerd (zie VH4)</p> |

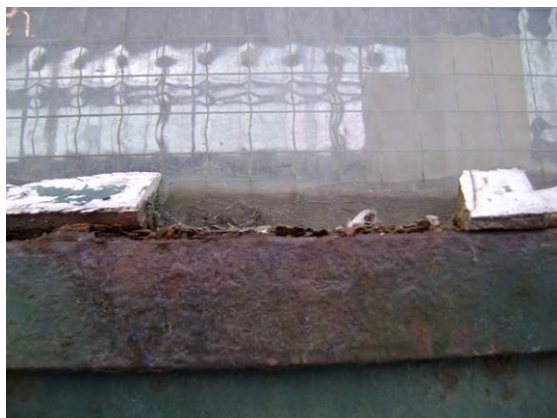
Foto 1: Hal E, de beglazingskit is als asbestvrij beoordeeld (zie M3 op analysecertificaat 10.25609-19 in bijlage 2).

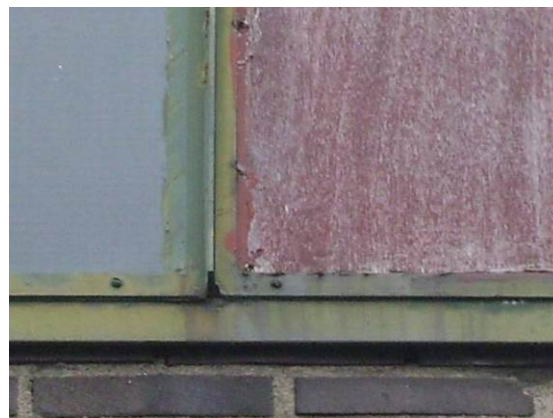
Foto 2: Hal E, detail raamconstructie met asbesthoudende kit daar waar het raamkozijn op de constructie is vastgezet (zie AVH2).

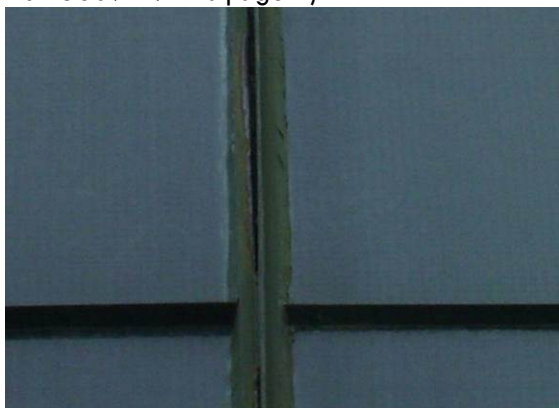
Foto 3: Bovenin zijn de ramen in frames of stramienen van vier hoog gemonteerd. Tussen de afzonderlijke frames is kit gebruikt.

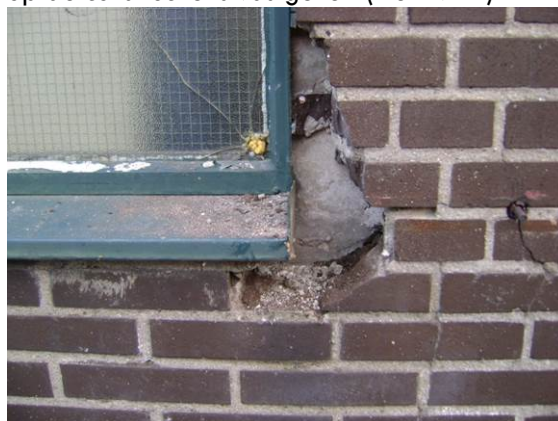
Foto 4: Hal E, garage: detail asbestcement spouwstroken (langs alle stalen kozijnen, zie AVH1).

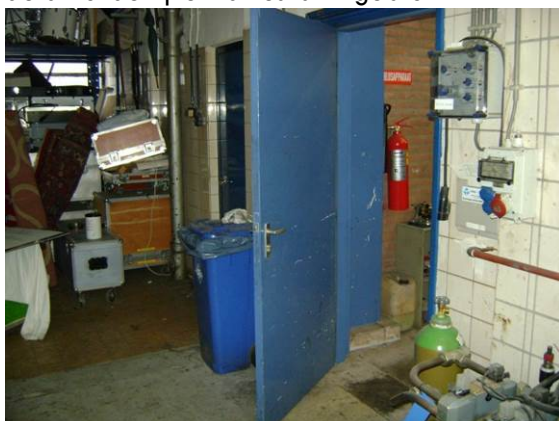
Foto 5: Hal E, branddeur tussen garage en werkplaats bevat asbestvrij plaatmateriaal als tussenlaag (zie M4 op certificaat 10.25609-19).

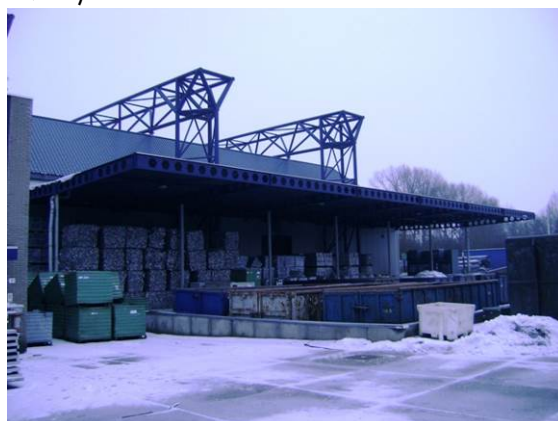
Foto 6: (afdak bij) Hal D, geen asbestverdachte materialen of toepassingen aangetroffen.

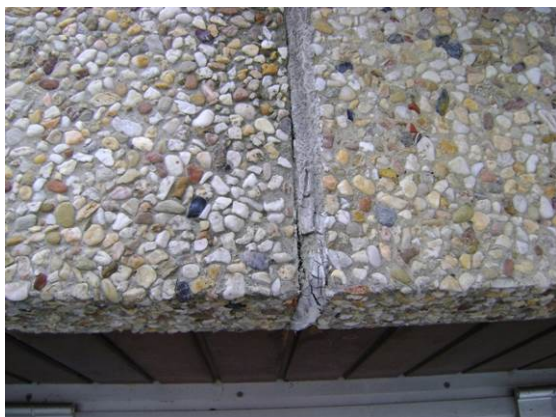
Foto 7: Kantoor, kit tussen de gevelelementen is als asbestvrij beoordeeld (zie M7 op analysecertificaat 10.25609-19).

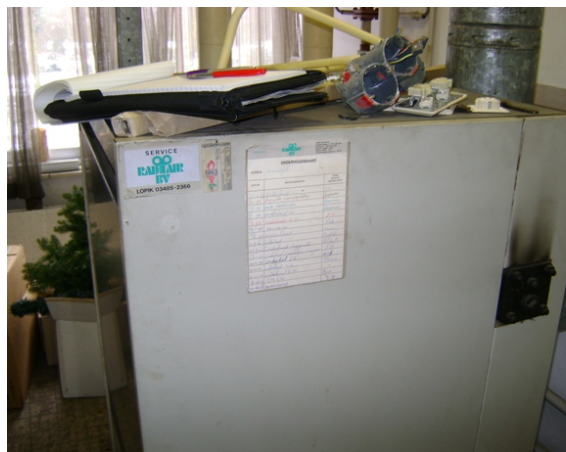
Foto 8: Kantoor, cv-ruimte: meerdere asbestbronnen aanwezig, zie AVH4, AVH5 en AVH6.
