**Rapportage asbestinventarisatie  
conform certificatieschema asbestinventarisatie en asbestverwijdering**

**Projectnummer: CMC-1804-0471**

**De OLV Fatimaschool en fietsenstalling met berging aan de Touwlaan 23 te IJsselstein**

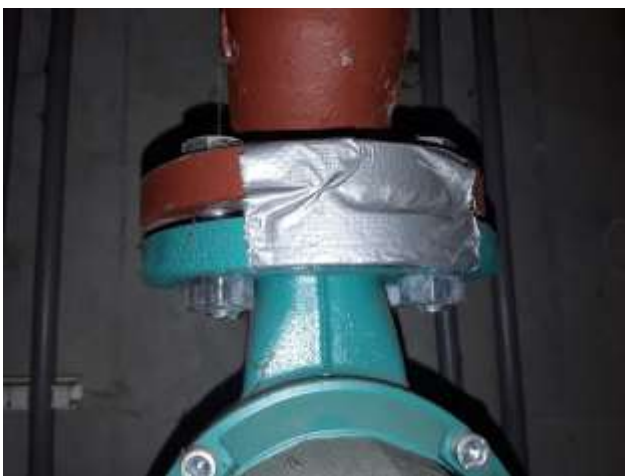
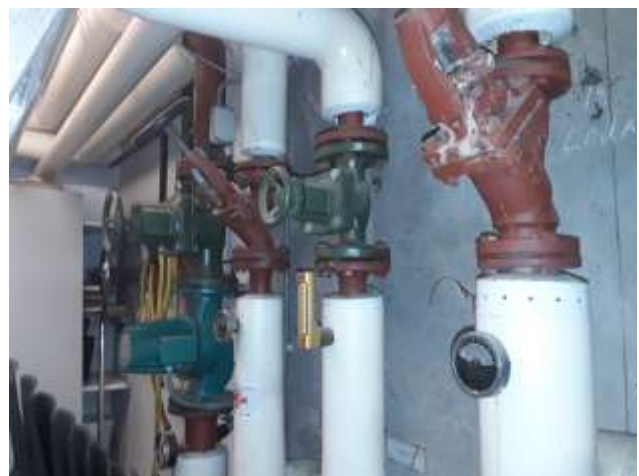
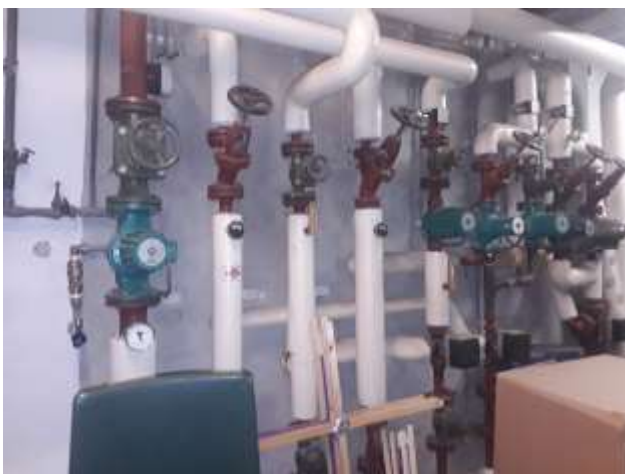
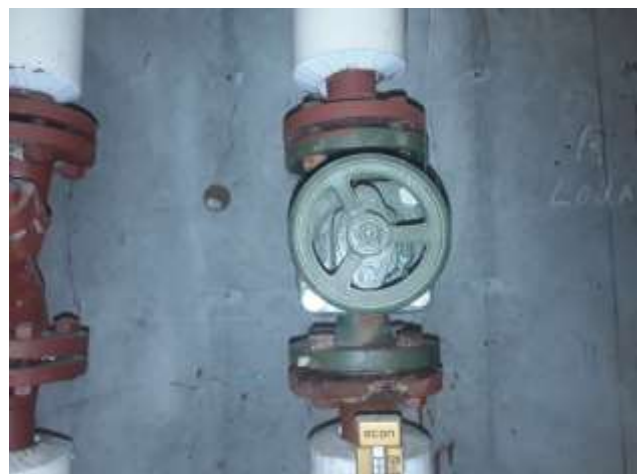
**Bron 2: flenspakkingen**

| <b>Locatie</b> | CV ruimte kelder | <b>Verdieping</b> | Kelder |
| <b>Monstercode</b> | MM02 | <b>Soort materiaal</b> | Flenspakking |
| <b>Asbesthoudend</b> | ja | <b>Asbestsoort</b> | chrysotiel |
| <b>Analysecertificaat</b> | 18.006246/0 | <b>Percentage</b> | 30-60% |
| <b>Hechtgebondenheid</b> | niet-hechtgebonden | <b>Beschadiging</b> | licht |
| <b>Bereikbaarheid</b> | goed | <b>Risicoklasse</b> | 1 binnensanering |

| <b>Aanbevelingen</b> | Geen direct risico, bron verwijderen voorafgaand aan renovatie en/of sloop. |
| <b>Opmerkingen</b> | Verwijdering flensen incl. pakking |

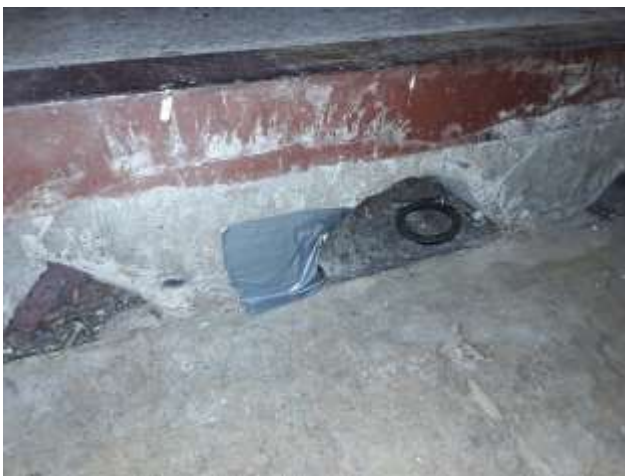
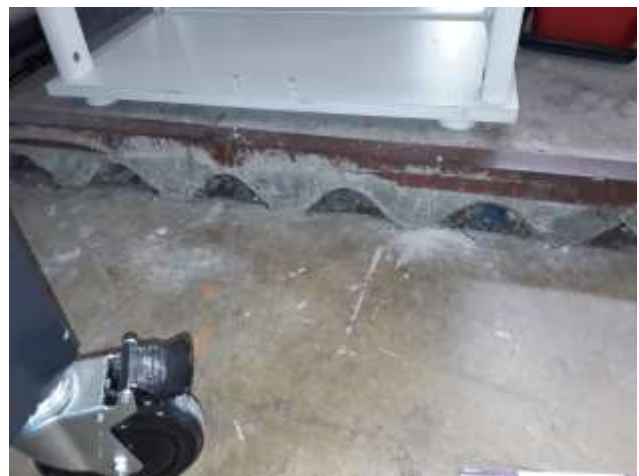
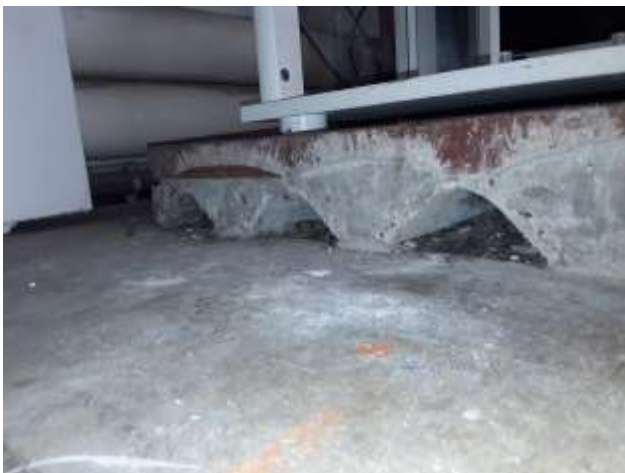
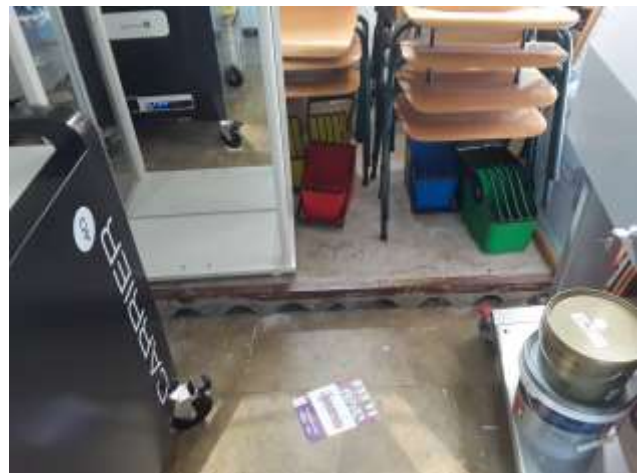
**Bron 4: Golfplaat onder ketelfundering**

| <b>Locatie</b> | CV ruimte 1e verdieping | <b>Verdieping</b> | Eerste verdieping |
| <b>Monstercode</b> | MM04 | <b>Soort materiaal</b> | Golfplaat onder ketelfundering |
| <b>Asbesthoudend</b> | ja | <b>Asbestsoort</b> | chrysotiel |
| <b>Analysecertificaat</b> | 18.006246/0 | <b>Percentage</b> | 10-15% |
| <b>Bereikbaarheid</b> | goed | <b>Risicoklasse</b> | 2 containment |

| <b>Aanbevelingen</b> | Geen direct risico, bron verwijderen voorafgaand aan renovatie en/of sloop. |

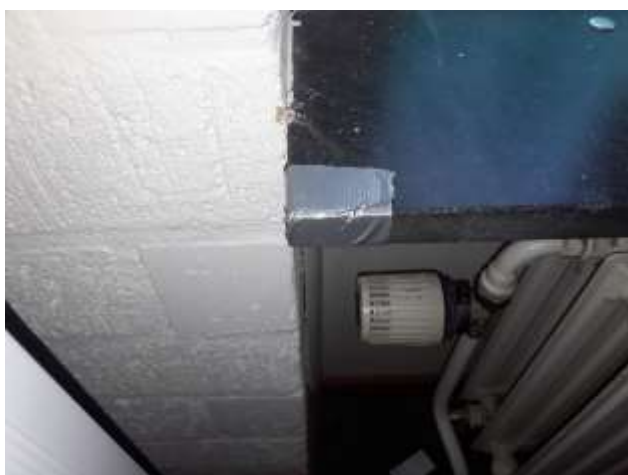
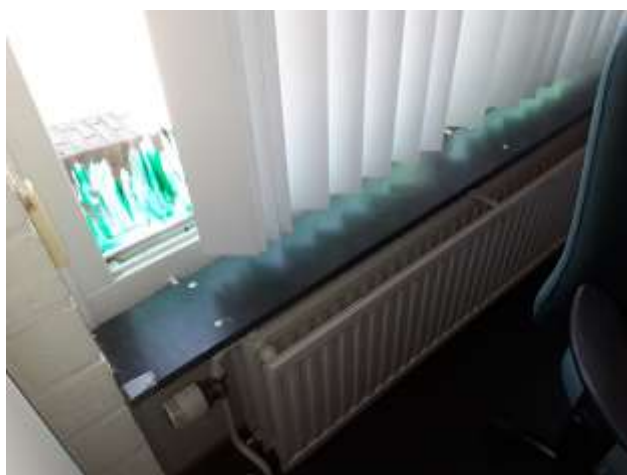
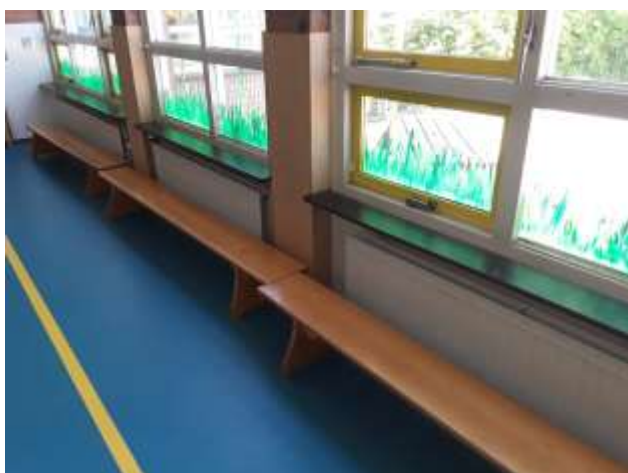
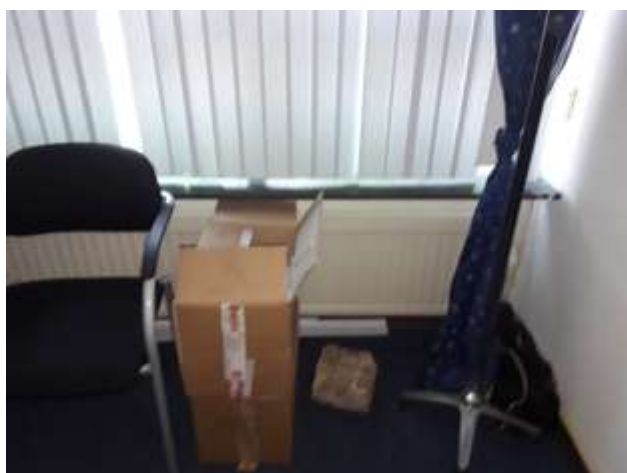
| <b>Hoeveelheid</b> | 10 stuks | <b>Bevestiging</b> | Geklemd met latten en/of beugels |
| <b>Bereikbaarheid</b> | goed | <b>Risicoklasse</b> | 1 binnensanering |

| <b>Aanbevelingen</b> | Geen direct risico, bron verwijderen voorafgaand aan renovatie en/of sloop. |

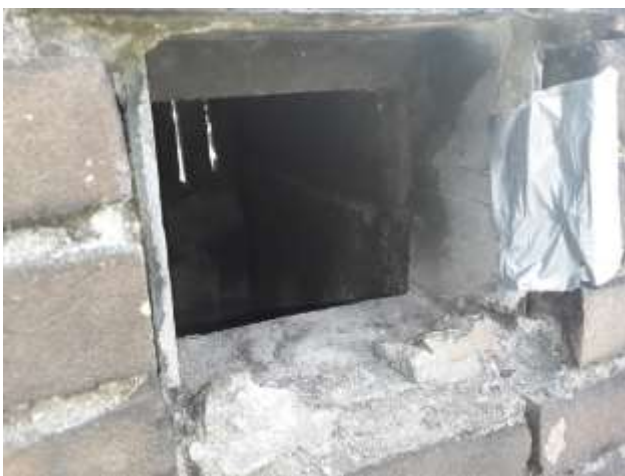
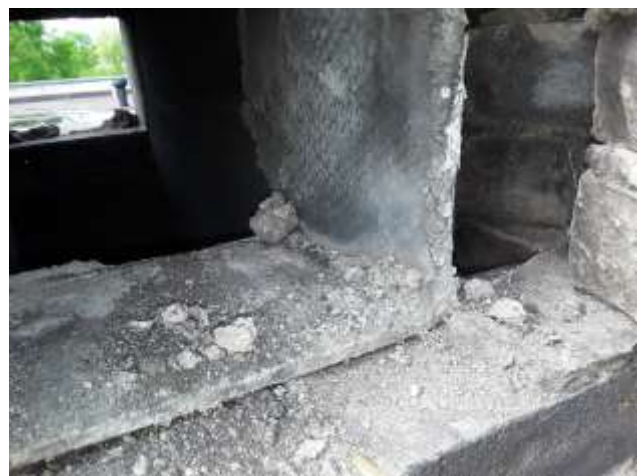
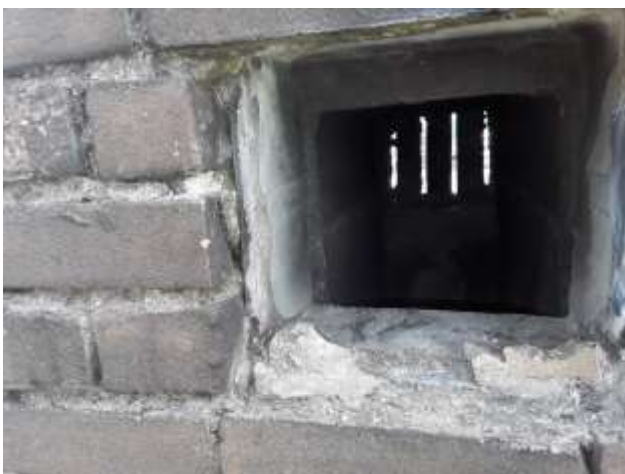
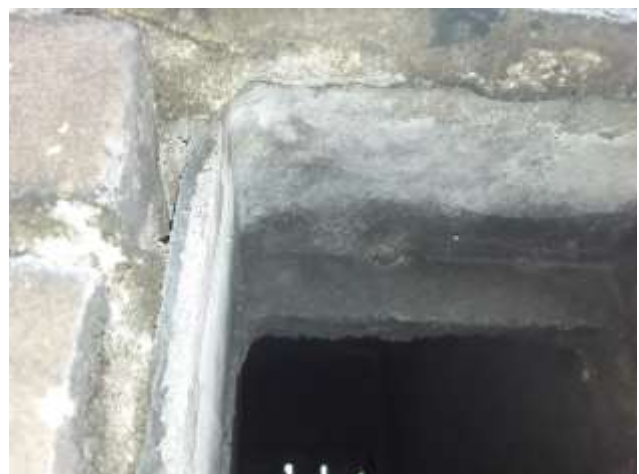
| <b>Hoeveelheid</b> | 2 stuks | <b>Bevestiging</b> | Ingemetseld |
| <b>Bereikbaarheid</b> | goed | <b>Risicoklasse</b> | 2A buitensanering |

| <b>Aanbevelingen</b> | Geen direct risico, bron verwijderen voorafgaand aan renovatie en/of sloop. |

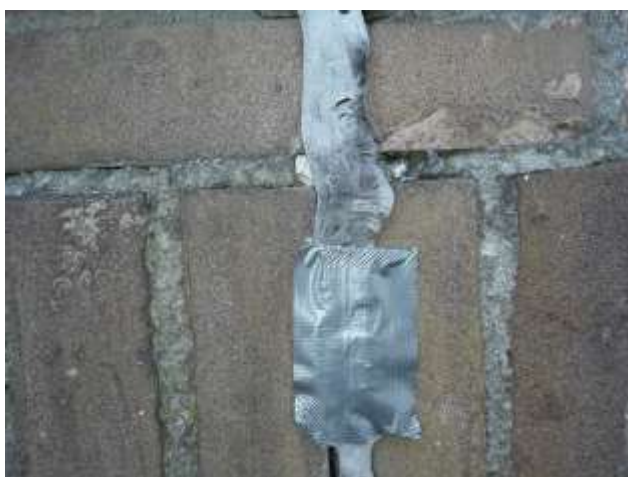
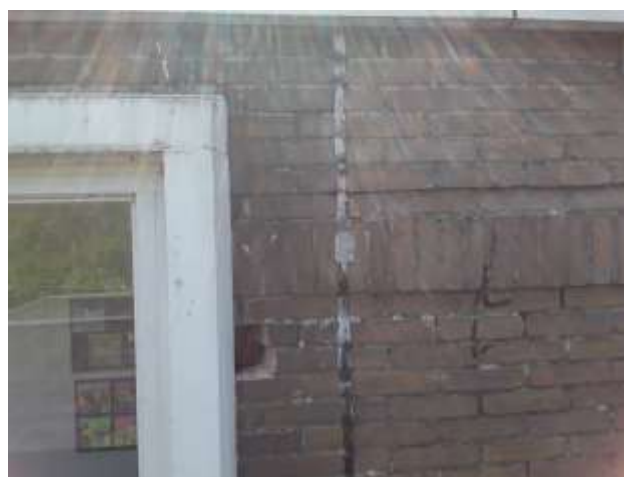
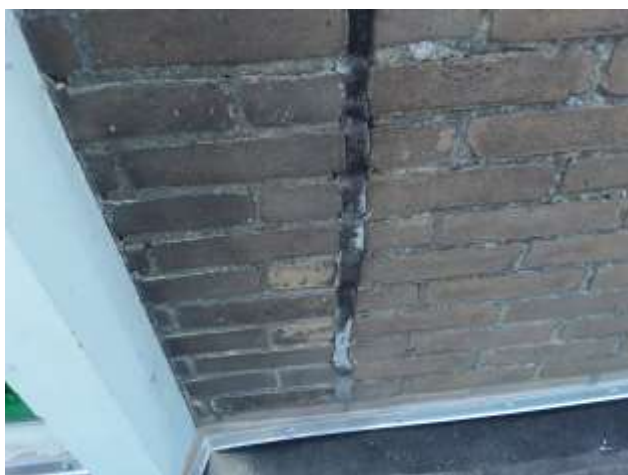
| <b>Hoeveelheid</b> | 2 m <sup>1</sup> | <b>Bevestiging</b> | gekit |
| <b>Bereikbaarheid</b> | goed | <b>Risicoklasse</b> | 2 buitensanering |

| <b>Aanbevelingen</b> | Geen direct risico, bron verwijderen voorafgaand aan renovatie en/of sloop. |

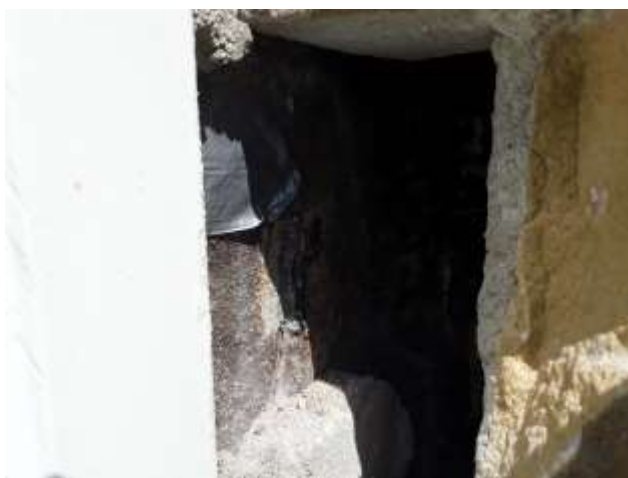
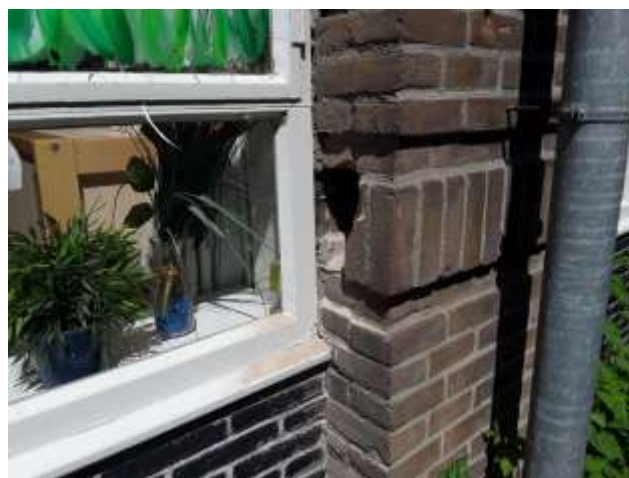
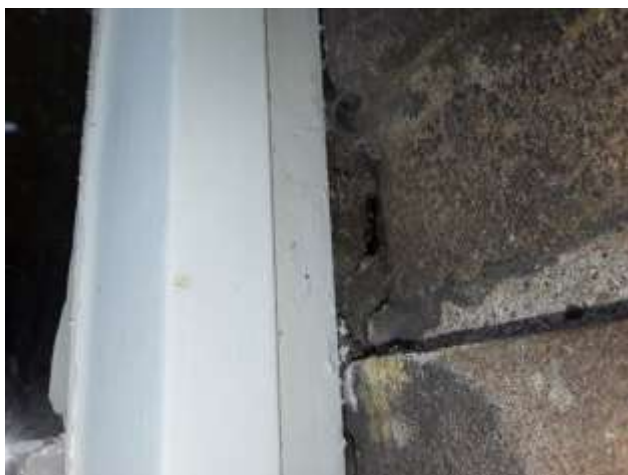
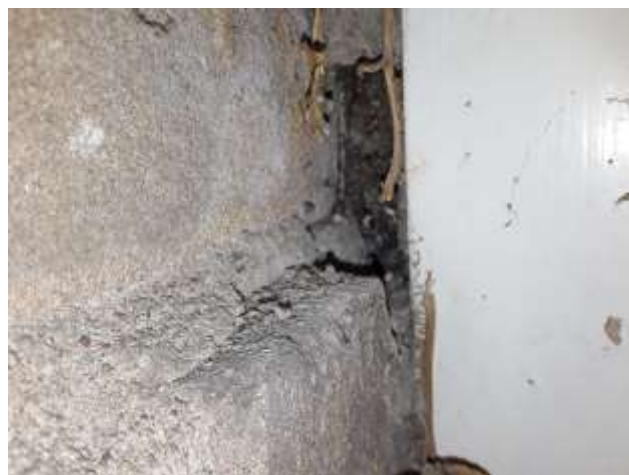
| <b>Hoeveelheid</b> | 245 m <sup>1</sup> | <b>Bevestiging</b> | Geklemd/geplakt |
| <b>Bereikbaarheid</b> | goed | <b>Risicoklasse</b> | 2 buitensanering |

| <b>Aanbevelingen</b> | Geen direct risico, bron verwijderen voorafgaand aan renovatie en/of sloop. |

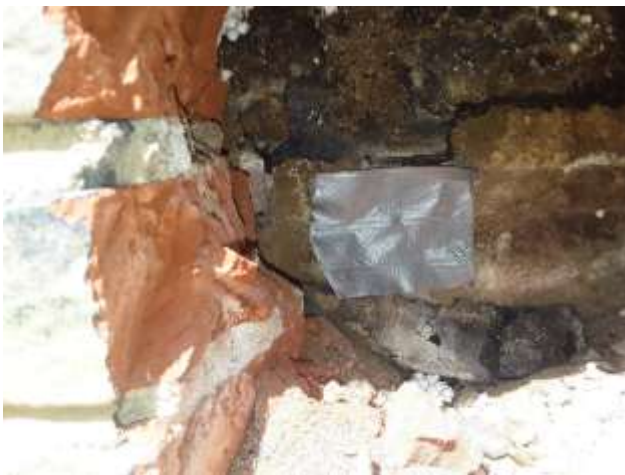
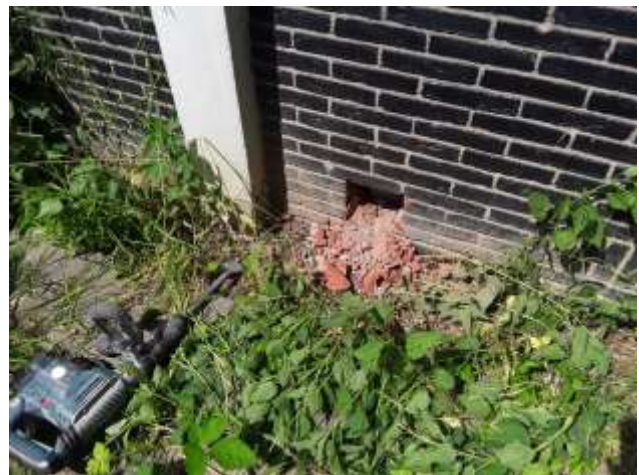
| <b>Hoeveelheid</b> | 218,5 m <sup>1</sup> | <b>Bevestiging</b> | Geklemd/geplakt |
| <b>Bereikbaarheid</b> | goed | <b>Risicoklasse</b> | 2 buitensanering |

| <b>Aanbevelingen</b> | Geen direct risico, bron verwijderen voorafgaand aan renovatie en/of sloop. |

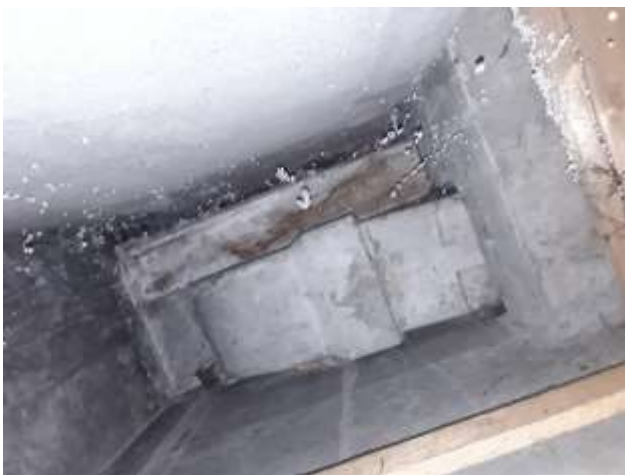
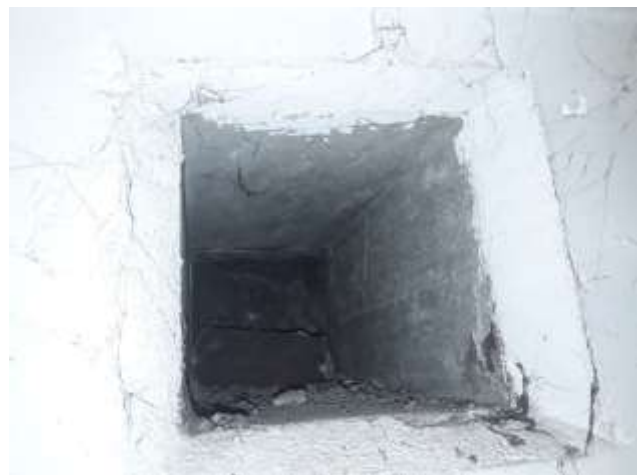
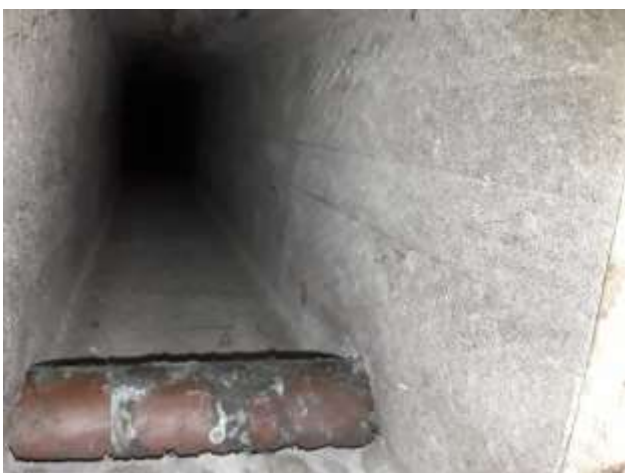
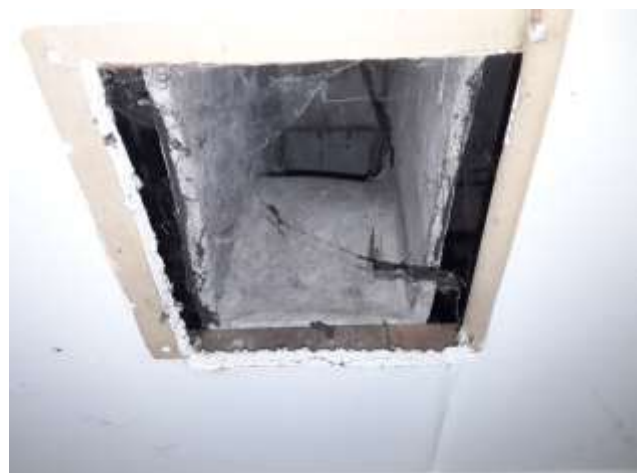
| <b>Hoeveelheid</b> | 4 m <sup>1</sup> | <b>Bevestiging</b> | Ingemetseld |
| <b>Bereikbaarheid</b> | goed | <b>Risicoklasse</b> | 2A containment |

| <b>Aanbevelingen</b> | Geen direct risico, bron verwijderen voorafgaand aan renovatie en/of sloop. |

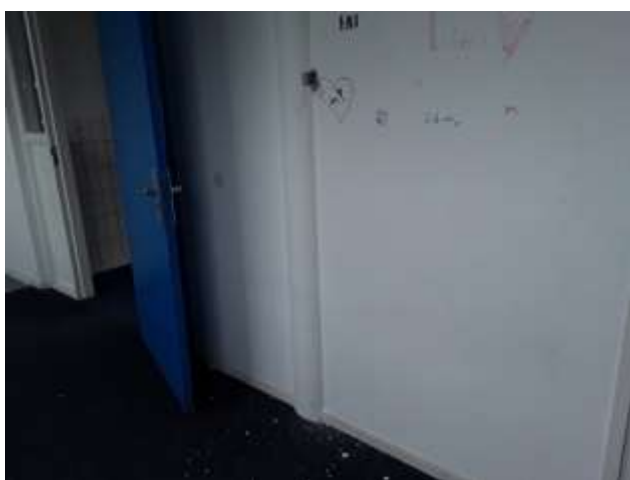
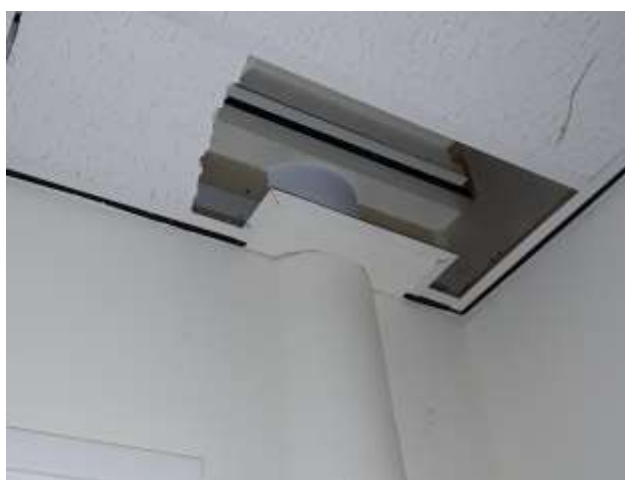
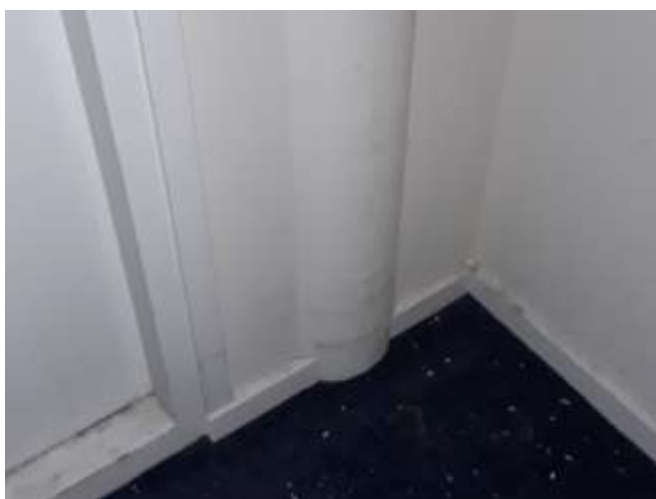
| <b>Hoeveelheid</b> | 2 stuks (3,20 m <sup>1</sup> p/s) | <b>Bevestiging</b> | Gestort |
| <b>Bereikbaarheid</b> | slecht | <b>Risicoklasse</b> | 2 containment |

| <b>Aanbevelingen</b> | Geen direct risico, bron verwijderen voorafgaand aan renovatie en/of sloop. |

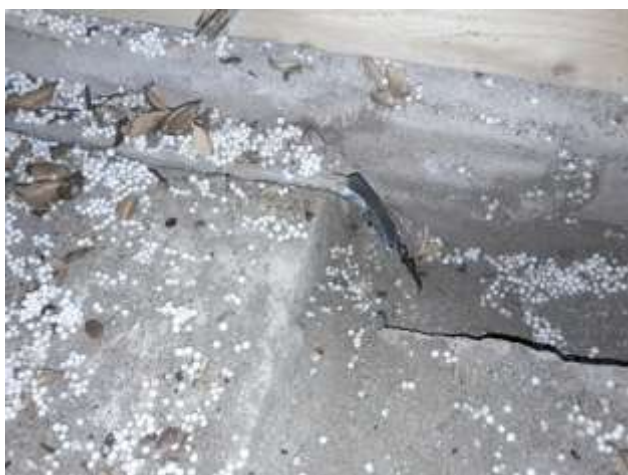
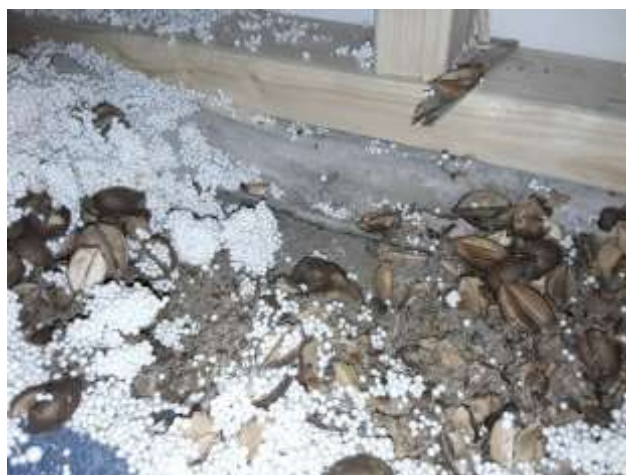
| <b>Hoeveelheid</b> | 0,4 m <sup>1</sup> | <b>Bevestiging</b> | Geklemd/geplakt |
| <b>Bereikbaarheid</b> | matig | <b>Risicoklasse</b> | 2 buitensanering |

| <b>Aanbevelingen</b> | Geen direct risico, bron verwijderen voorafgaand aan renovatie en/of sloop. |

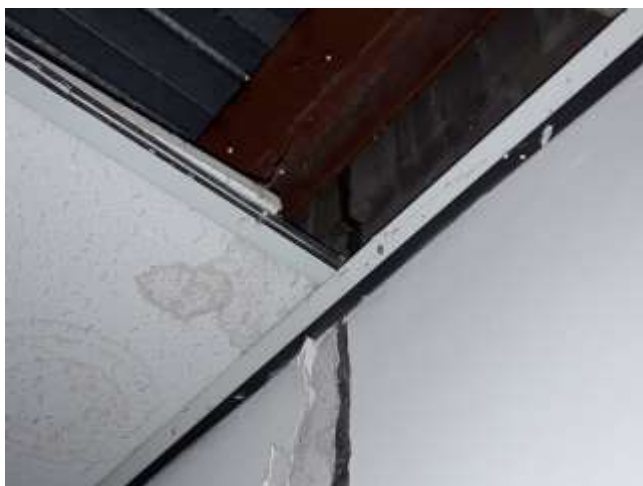
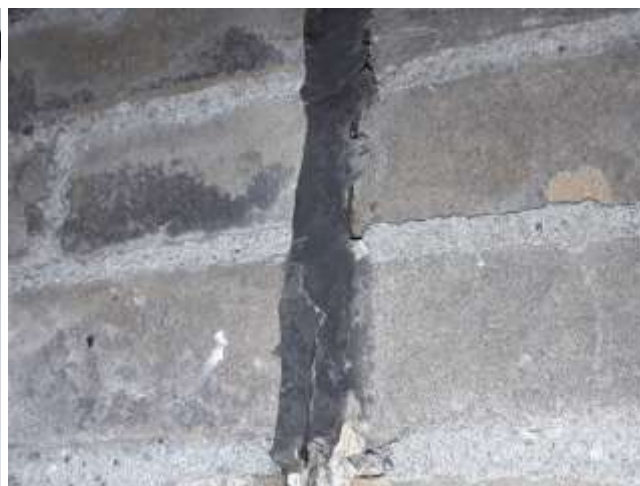
| <b>Hoeveelheid</b> | 1,3 m <sup>1</sup> | <b>Bevestiging</b> | gekit |
| <b>Bereikbaarheid</b> | slecht | <b>Risicoklasse</b> | 2 containment |

| <b>Aanbevelingen</b> | Geen direct risico, bron verwijderen voorafgaand aan renovatie en/of sloop. |
