NOTITIE
BETREFFENDE DE CULTUURHISTORISCHE WAARDE
VAN DE BOERDERIJ
AAN DE NOORDZIJDSEWEG 211
IN POLSBROEK

Bureau
voor
Bouwhistorie
en
Architectuurgeschiedenis
o.v.

Ir. A. Viersen
Utrecht, oktober 2009

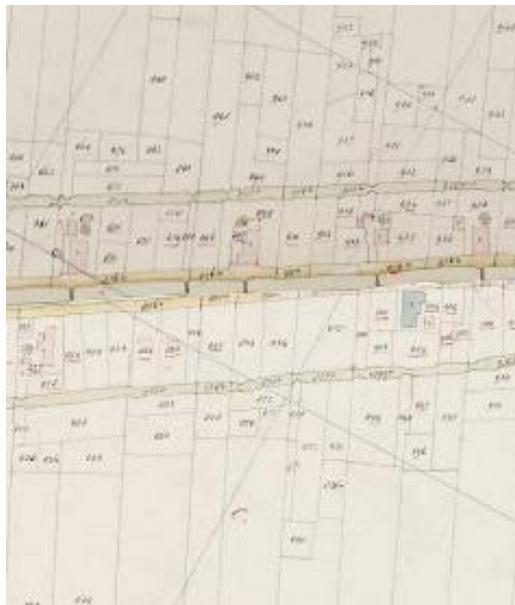
Op het kadastrale minuutplan uit circa 1832 (afb. 2) is te zien dat de plaats van de huidige boerderij reeds bebouwd was. De L-vormige plattegrond suggereert dat er een krukhuisboerderij was. Dit wordt bevestigd door mondelinge overlevering bij de huidige bewoner. Het gegeven dat de boerderij geplaatst is op een kleine verhoging ('terp') duidt op een relatief hoge ouderdom. De huidige boerderij zal echter van jongere datum zijn. Op grond van de aangetroffen constructie en het metselwerk van de voorgevel met rozetankers is een datering van de boerderij in de tweede helft van de 19^{de} eeuw aannemelijk. Het feit, dat de boerderij reeds op het minuutplan staat weergegeven, geeft aan dat delen van de boerderij ouder kunnen zijn.

Afb. 2 De kadastrale situatie, zoals deze omstreeks 1832 was. Op de plaats van de huidige boerderij bevond zich reeds een boerderij (midden). Gezien de uitbouw aan de westzijde was dit mogelijk een krukhuis. (Herkomst: www.watwaswaar.nl)

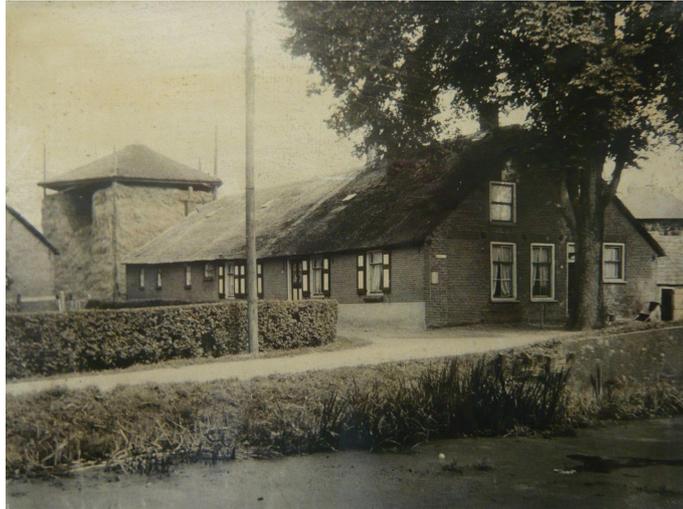
De indeling van de voorgevel is sinds de tweede helft van de 19^{de} eeuw meerdere malen gewijzigd. In het metselwerk zijn de sporen van de wijzigingen nog zichtbaar. Op een foto, vermoedelijk uit het tweede kwart van de 20^{ste} eeuw, is een andere gevelindeling zichtbaar (afb. 3). Behalve de gevelwijziging zijn ook alle kozijnen in deze gevel vervangen door moderne exemplaren.

Afb. 3 Foto uit het tweede kwart van de 20^{ste} eeuw. Achter de boerderij staat, zoals gebruikelijk bij dit type boerderij, een hooiberg. De beide zichtbare gevels hadden een andere indeling (verg. afb. 4). Geheel links de schuur, waarvan thans nog een klein deel bestaat.

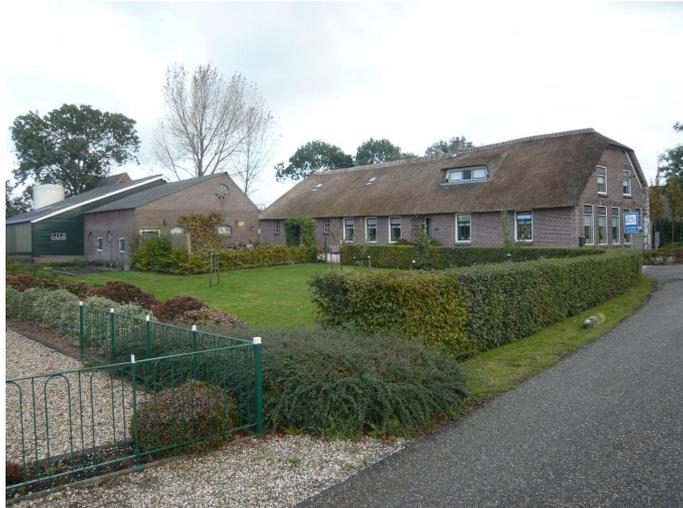
Afb. 4 De boerderij, gezien vanuit het zuidwesten. Links op de foto is de schuur-wagenberging zichtbaar. Door verbouwingen en herstel na stormschade is de oorspronkelijke schuur vrijwel onherkenbaar.

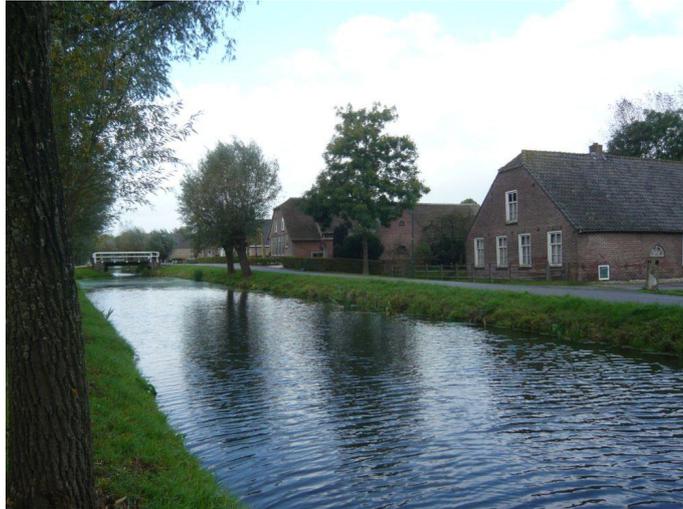
Afb. 5 De boerderij met omgeving, gezien vanuit het oosten. Hier is te zien dat de boerderij gelegen is op een verhoging, die ongeveer even hoog is als de kade langs het water. Het naastgelegen pand (rechts op de foto) is lager geplaatst. Deze boerderij is nog niet zichtbaar op het kadastrale minuutplan (afb. 2), terwijl boerderij Noordzijdseweg 211 wel is aangegeven.
