# Bomeneffectanalyse Boekelsedijk 2 Uden

Boomeffectanalyse Boekelsedijk 2 Uden

Qubus Vastgoed Ontwikkeling BV

Project: 8159/23

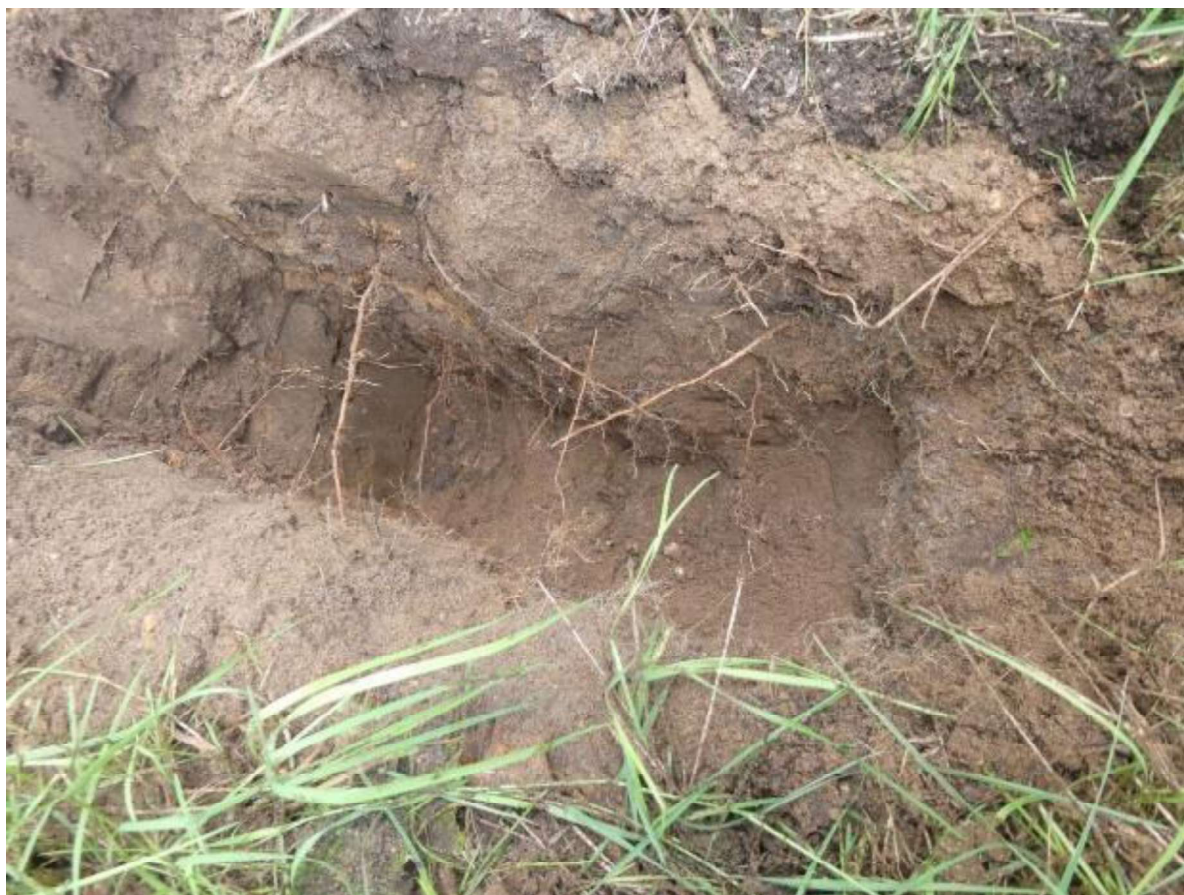
Afbeelding 3.3. proefsleuf.

Tussen boom 1 en 2 is een inrit gepland naar het gebouw toe. Op deze locatie is een proefsleuf gegraven. De proefsleuf bevindt zich binnen de kroonprojectie van de bomen. De proefsleuf is 1 meter lang 40 cm breed en 80 cm diep. Op de onderstaande afbeelding is de locatie weergegeven in tabel 3.5 is het bodemprofiel weergegeven.

Tabel 3.5: weergaven van bodemprofiel

| Bodemlaag | Granulaire samenstelling | Organische stof gehalte | Beworteling |
| Maaiveld-5cm | Gras | | |
| 5-10cm | Matig fijn zand | 2,5-5% | Matig extensief, fijn (0-2mm) |
| 10-20cm | Matig fijn zand | 0-2,5% | Matig extensief, fijn (0-2mm), matig grof(2-5mm) |
| 20-40cm | Matig fijn zand | 0-2,5% | Matig intensief, fijn (0-2mm), matig grof(2-5mm) |
| 40-80cm | Matig fijn zand | 0-2,5% | Matig extensief, fijn (0-2mm) matig grof(2-5mm), Grof (>5mm) |

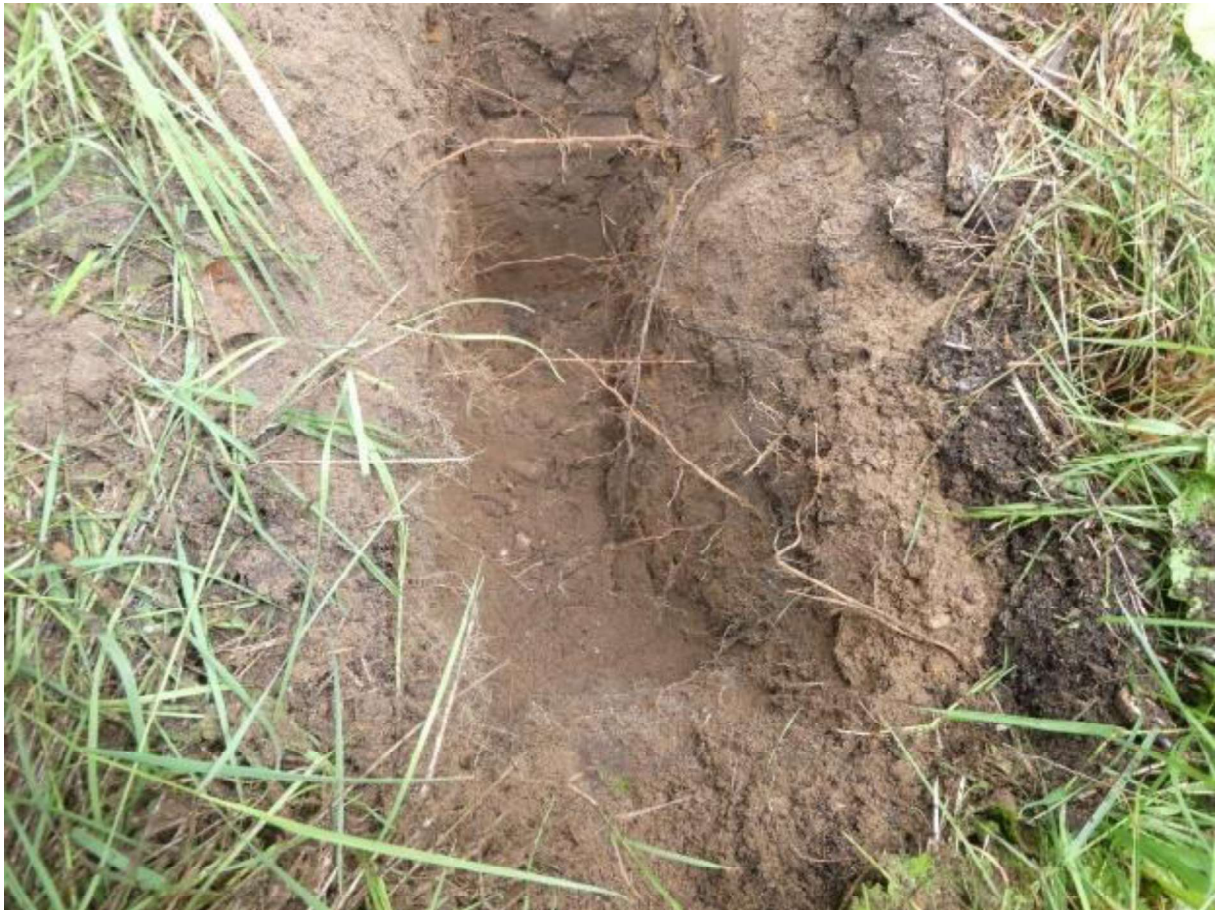
Afbeelding 3.4 proefsleuf.

Aan de kroonrand van boom 4 en 5 richting het huidige gebouw is proefsleuf gegraven. De proefsleuf bevindt zich op 2m vanaf de toekomstige bouw. De proefsleuf is 1 meter lang 40 cm breed en 80 cm diep. De locatie en uitwerking staan in de onderstaande afbeelding 3.4 en tabel 3.6.

Tabel 3.6: weergaven van het bodemprofiel

| Bodemlaag | Granulaire samenstelling | Organische stof gehalte | Beworteling |
| Maaiveld-5cm | Gras | | |
| 5-10cm | Matig fijn zand | 2,5-5% | Matig extensief, fijn (0-2mm) |
| 10-20cm | Matig fijn zand | 0-2,5% | Matig extensief, fijn (0-2mm), matig grof(2-5mm) |
| 20-40cm | Matig fijn zand | 0-2,5% | Matig intensief, fijn (0-2mm), matig grof(2-5mm) |
| 40-80cm | Matig fijn zand | 0-2,5% | Matig extensief, fijn (0-2mm) matig grof(2-5mm), Grof (>5mm) |

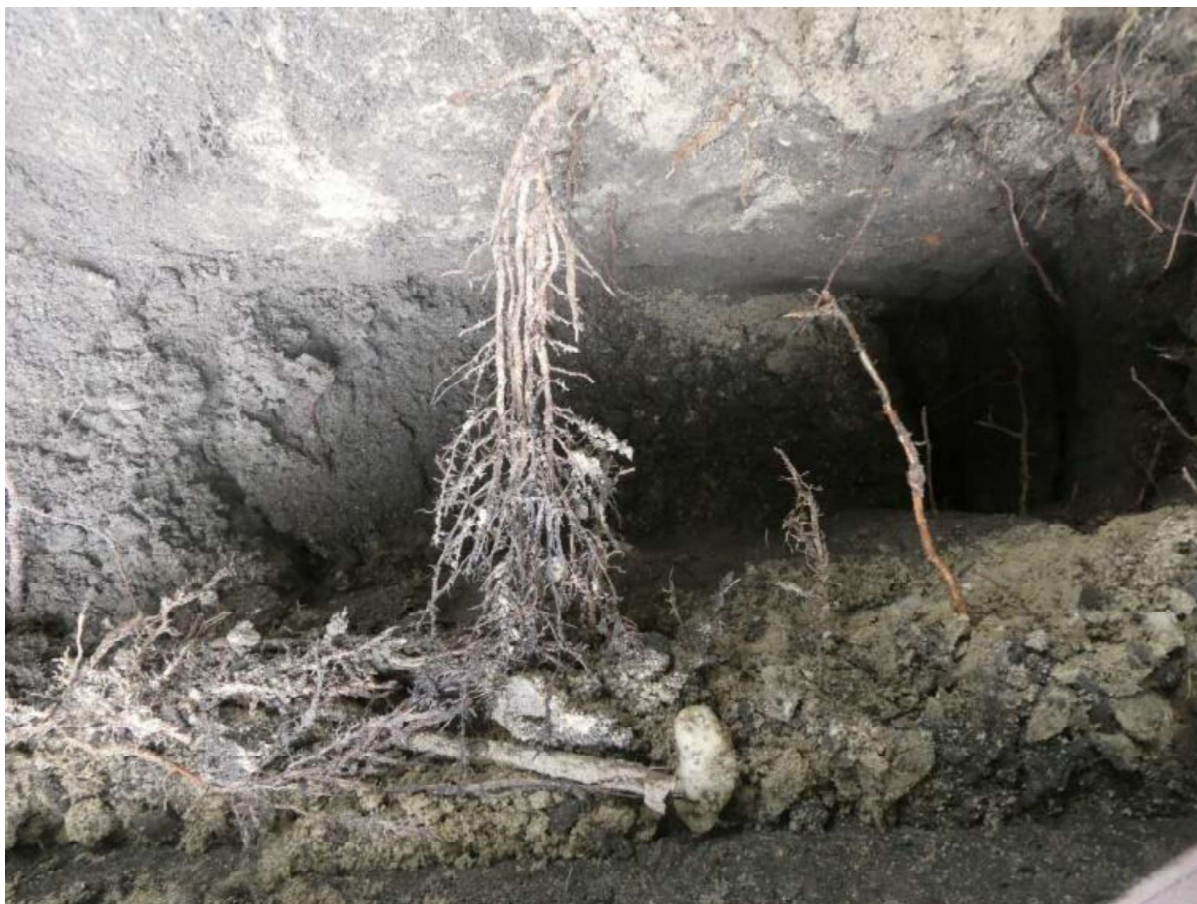
Afbeelding 3.5 proefsleuf.

Binnen de kroon van boom 7 richting het huidige gebouw is een proefsleuf gegraven. De proefsleuf loopt min of meer evenwijdig aan de gevel van de toekomstige bouw. De proefsleuf is 1 meter lang 40 cm breed en 80 cm diep. De locatie en uitwerking staan in de onderstaande afbeelding 3.5 en tabel 3.7.

Tabel 3.7: weergaven van het bodemprofiel

| Bodemlaag | Granulaire samenstelling | Organische stof gehalte | Beworteling |
| Maaiveld-5cm | tegels | | |
| 5-10cm | fijn zand | 0-2,5% | Intensief, fijn (0-2mm) |
| 10-70cm | Matig fijn zand | 0-2,5% | extensief, fijn (0-2mm), matig grof(2-5mm) |
| 70-80cm | Matig fijn zand | 0-2,5% | Matig extensief, fijn (0-2mm)<br>matig grof(2-5mm), Grof (>5mm) |

Boom 6 en 7 zijn inpasbaar in het huidige ontwerp mits er aan de randvoorwaarde beschreven in hoofdstuk 6 wordt voldaan. Rondom de bomen dienen bouwherken geplaatst te worden. Boom nummer 7 staat gedeeltelijk op een talud (inrit). Dit talud mag niet verder afgegraven worden dan 20 cm om (ernstige) wortelschade te voorkomen.

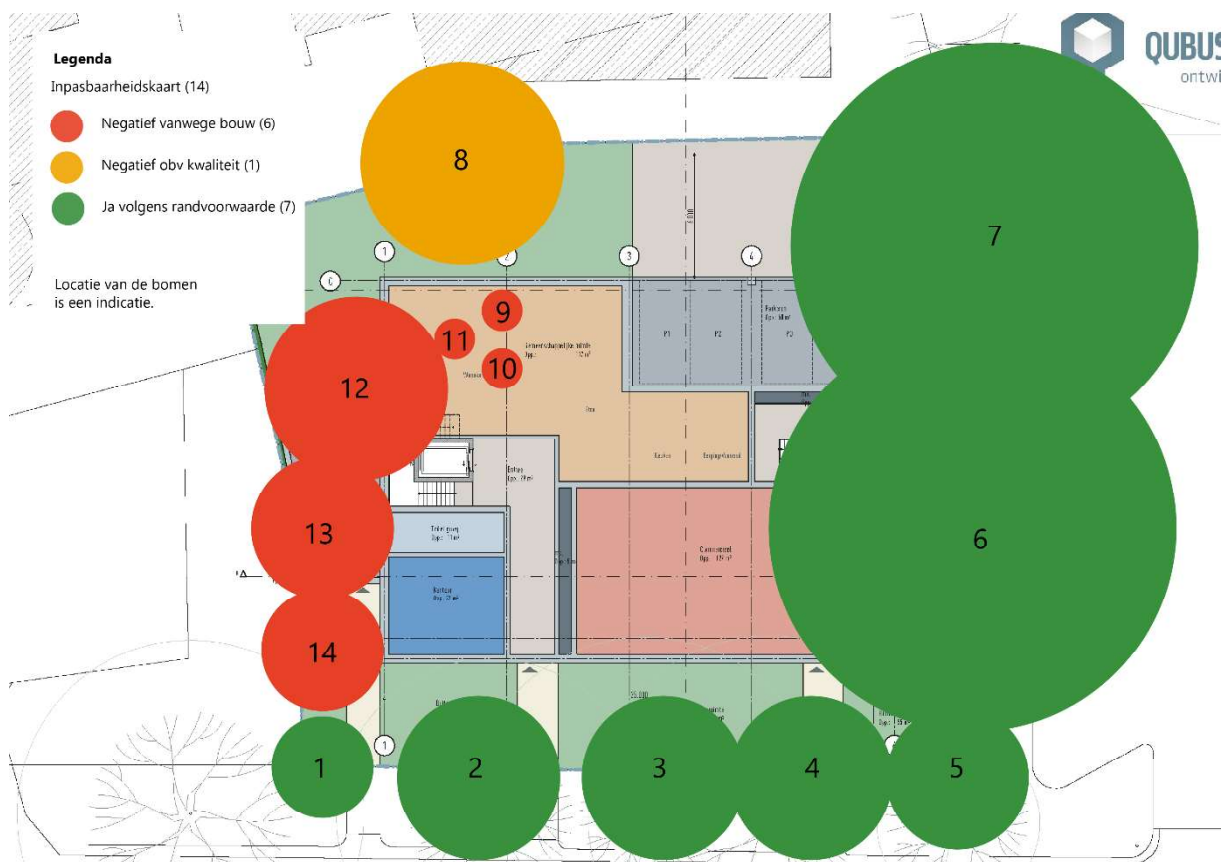
Afbeelding 5.1: bomen inpasbaarheidskaat

De monumentale en potentieel waardevolle bomen binnen het projectgebied worden inpasbaar geacht op basis van het huidige ontwerp. Onderstaand is per deel van het gebied beschreven welke bomen niet of beperkt inpasbaar worden geacht en wat het advies is voor het duurzaam behouden van deze bomen. Tevens is beschreven welke maatregelen getroffen moeten worden om het verhoogde risico van enkele bomen weg te nemen. Op de onderstaande afbeelding 5.1 staat een kaart van de inpasbaarheid van het bomenbestand, evenals separaat in de bijlage. In paragraaf 6 worden de randvoorwaarden gesteld die duurzaam behouden van de bomen mogelijk maakt.

Boom 9, 10, 11, 12, 13, 14 zijn niet ingepast in het huidige ontwerp. Boom 9 t/m 11,13 en 14 zijn bomen die niet bewust zijn aangeplant, maar door de jaren heen op deze plaats zich ontwikkeld hebben. Boom 12 is in het huidige tuinontwerp neergezet. Deze boom zal moeten wijken voor het toekomstige gebouw.

Boom 13 en 14 staan op een talud. Met het huidige gebouw zal dit talud verdwijnen, waardoor het maaiveld ter plaatse drastisch veranderd. Hierdoor is het behouden van deze bomen niet mogelijk.

Het advies is om de bomen na de sloopwerkzaamheden van de huidige bebouwing voorafgaand aan de nieuwbouw te verwijderen.

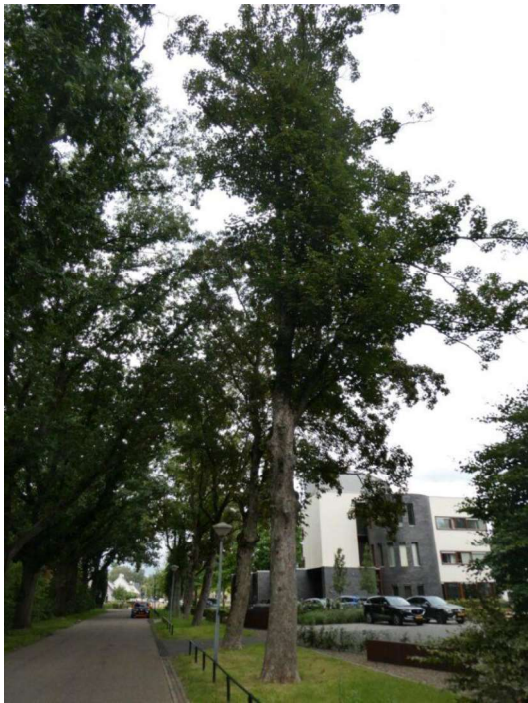
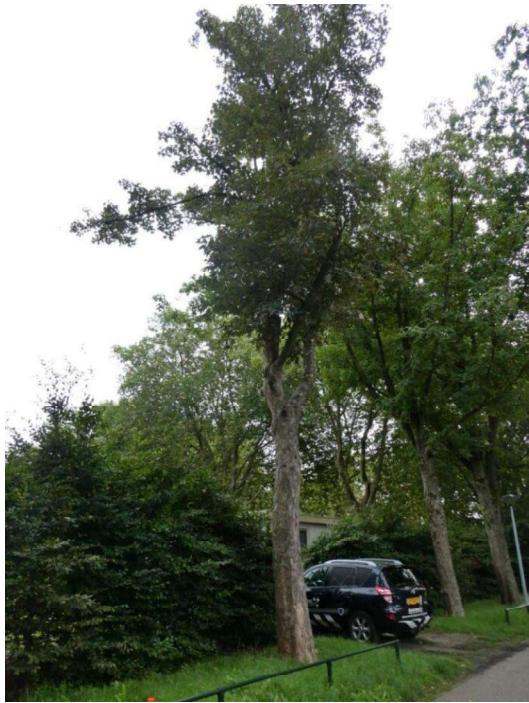
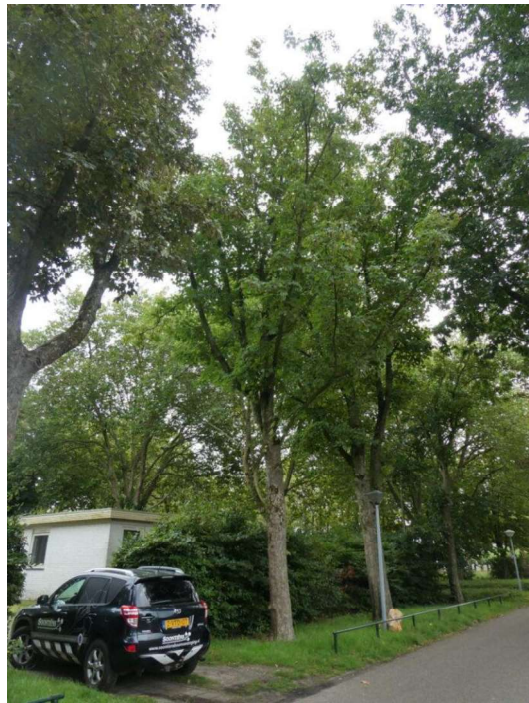
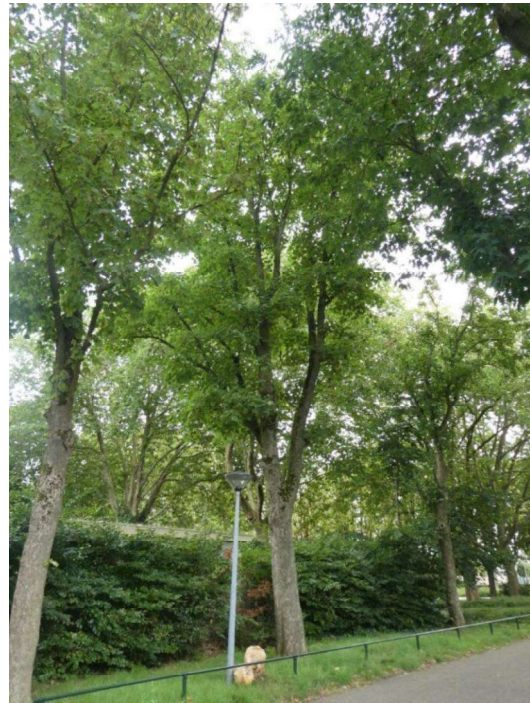
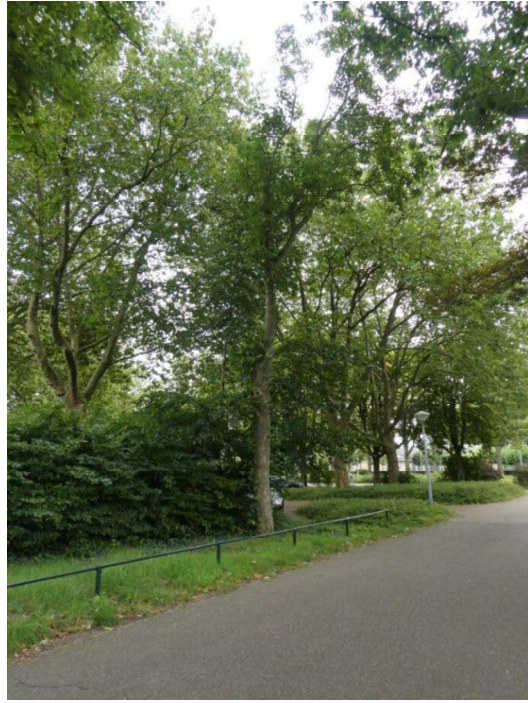
Boom 1 t/m 5 hebben een verslechterde conditie vermoedelijk komt dit door de huidige standplaats van de bomen en de vernieuwde asfaltweg. De bomen zijn inpasbaar in het huidige ontwerp mits er aan de randvoorwaarde beschreven in hoofdstuk 6 wordt voldaan. Rondom de bomen dienen bouwherken geplaatst te worden. Tussen de bomen in dienen drukverdelende rijplaten geplaatst te worden tijdens de bouwwerkzaamheden op plaatsen waar een bouwrit is. Deze beschermingsmaatregelen dienen tijdens de gehele bouwperiode gehandhaafd te worden en kunnen pas na afronding van de nieuwbouw worden verwijderd.

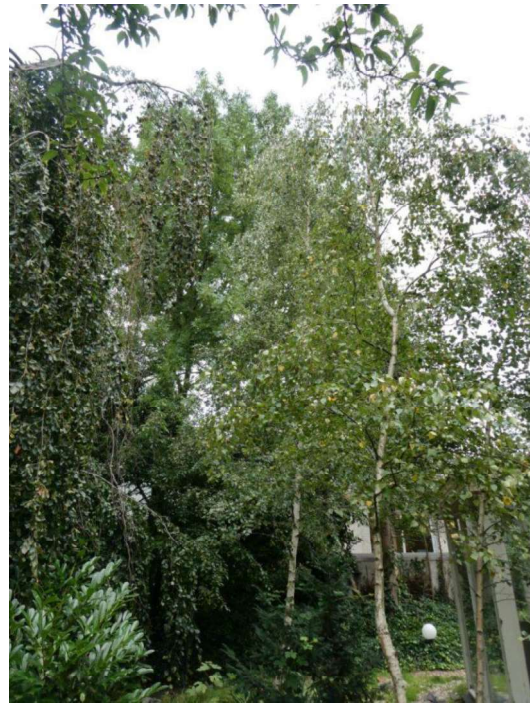
Boom 9

| Boom-ID | Botanische naam | Nederlandse naam | Boom-<br>hoogte (in<br>m) | Stam<br>diameter<br>(in cm) | Kroon-<br>diameter | Conditie-<br>bepaling | Toekomst-<br>verwachting | Waarde | Leeftijds-<br>indicatie | Biologische gebreken | Standplaats | Doorwortelbare<br>ruimte | Kroonvorm | Verplantbaar | Veiligheid | Inpasbaarheid |
|---|---|---|---|---|---|---|---|---|---|---|---|---|---|---|---|---|
| 9 | <i>Betula pendula</i> | Gewone Berk | 6-12 | 15 | 2 | Goed | > 15 jaar | Geen status toegekend | 10 | Geen gebreken | Gazon,bestrating | > 15m <sup>3</sup> | Natuurlijk | Ja | reguliere<br>controle | Negatief door invloed van de bouw |

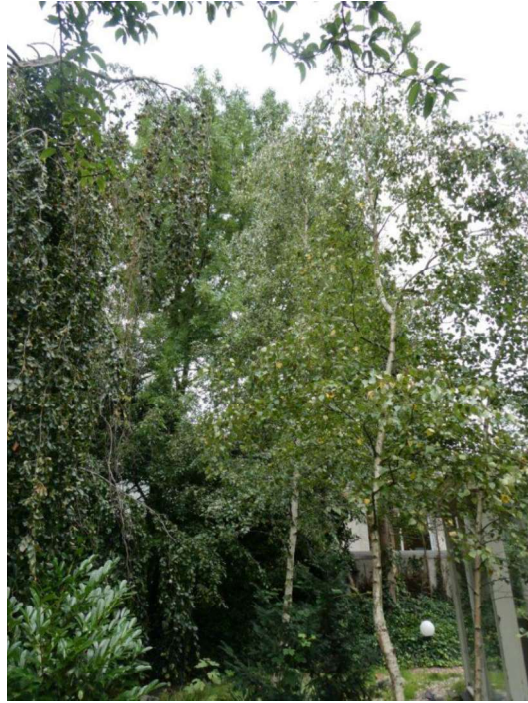
Boom 10

| Boom-ID | Botanische naam | Nederlandse naam | Boom-<br>hoogte (in<br>m) | Stam<br>diameter<br>(in cm) | Kroon-<br>diameter | Conditie-<br>bepaling | Toekomst-<br>verwachting | Waarde | Leeftijds-<br>indicatie | Biologische gebreken | Standplaats | Doorwortelbare<br>ruimte | Kroonvorm | Verplantbaar | Veiligheid | Inpasbaarheid |
|---|---|---|---|---|---|---|---|---|---|---|---|---|---|---|---|---|
| 10 | <i>Betula pendula</i> | Gewone Berk | 6-12 | 16 | 2 | Goed | > 15 jaar | Geen status toegekend | 10 | Geen gebreken | Gazon,bestrating | > 15m <sup>3</sup> | Natuurlijk | Ja | reguliere<br>controle | Negatief door invloed van de bouw |

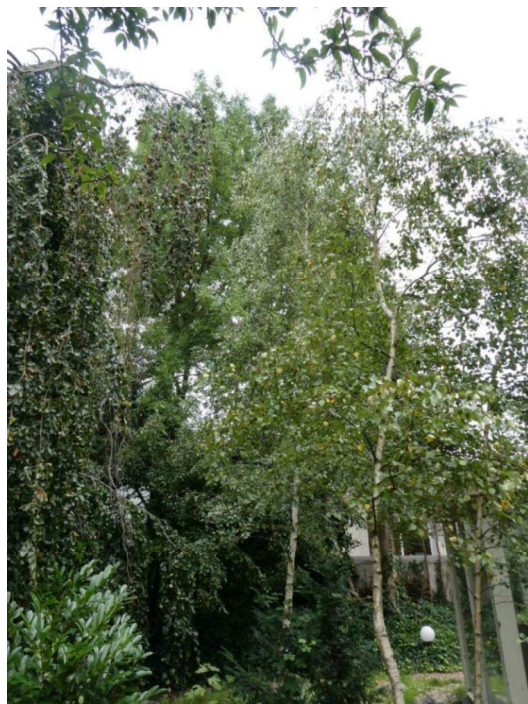
*Boom 11*

| Boom-ID | Botanische naam | Nederlandse naam | Boom-<br>hoogte (in<br>m) | Stam<br>diameter<br>(in cm) | Kroon-<br>diameter | Conditie-<br>bepaling | Toekomst-<br>verwachting | Waarde | Leeftijds-<br>indicatie | Biologische gebreken | Standplaats | Doorwortelbare<br>ruimte | Kroonvorm | Verplantbaar | Veiligheid | Inpasbaarheid |
|---|---|---|---|---|---|---|---|---|---|---|---|---|---|---|---|---|
| 11 | <i>Betula pendula</i> | Gewone Berk | 6-12 | 18 | 2 | Goed | > 15 jaar | Geen status toegekend | 10 | Geen gebreken | Gazon,bestrating | > 15m <sup>3</sup> | Natuurlijk | Ja | reguliere<br>controle | Negatief door invloed van de bouw |

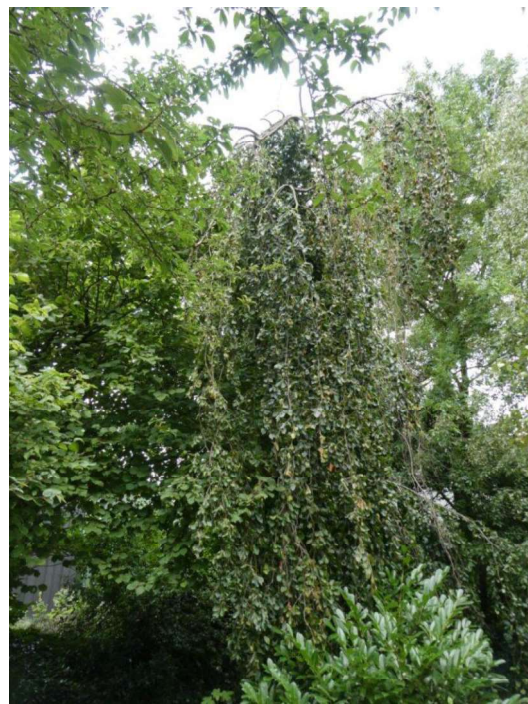
*Boom 12*

| Boom-ID | Botanische naam | Nederlandse naam | Boom-<br>hoogte (in<br>m) | Stam<br>diameter<br>(in cm) | Kroon-<br>diameter | Conditie-<br>bepaling | Toekomst-<br>verwachting | Waarde | Leeftijds-<br>indicatie | Biologische gebreken | Standplaats | Doorwortelbare<br>ruimte | Kroonvorm | Verplantbaar | Veiligheid | Inpasbaarheid |
|---|---|---|---|---|---|---|---|---|---|---|---|---|---|---|---|---|
| 12 | <i>Fagus sylvatica 'Pendula'</i> | Treurbeuk | 12-18 | 42 | 9 | Goed | > 15 jaar | Geen status toegekend | 30 | Geen gebreken | Gazon,bestrating | > 15m <sup>3</sup> | Natuurlijk | Nee | reguliere<br>controle | Negatief door invloed van de bouw |

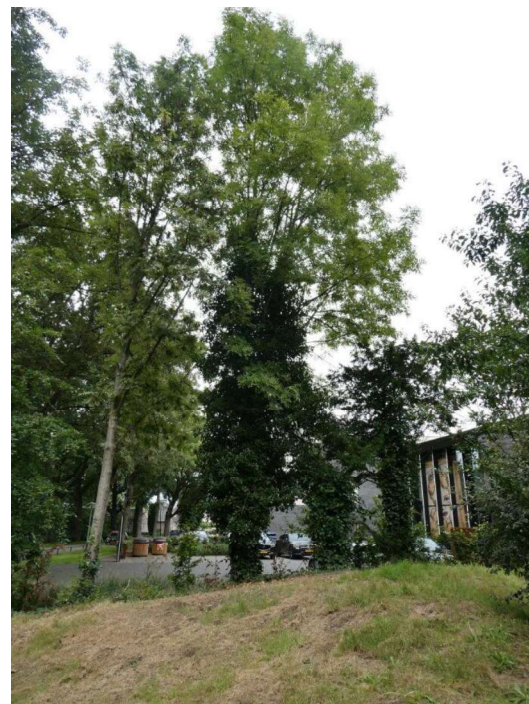
*Boom 13*

| Boom-ID | Botanische naam | Nederlandse naam | Boom-<br>hoogte (in<br>m) | Stam<br>diameter<br>(in cm) | Kroon-<br>diameter | Conditie-<br>bepaling | Toekomst-<br>verwachting | Waarde | Leeftijds-<br>indicatie | Biologische gebreken | Standplaats | Doorwortelbare<br>ruimte | Kroonvorm | Verplantbaar | Veiligheid | Inpasbaarheid |
|---|---|---|---|---|---|---|---|---|---|---|---|---|---|---|---|---|
| 13 | <i>Fraxinus excelsior</i> | Gewone es | 12-18 | 30 | 7 | Goed | > 15 jaar | Geen status toegekend | 15 | Geen gebreken | Verhoogde border, gazon | > 15m <sup>3</sup> | Natuurlijk | Ja | reguliere<br>controle | Negatief door invloed van de bouw |

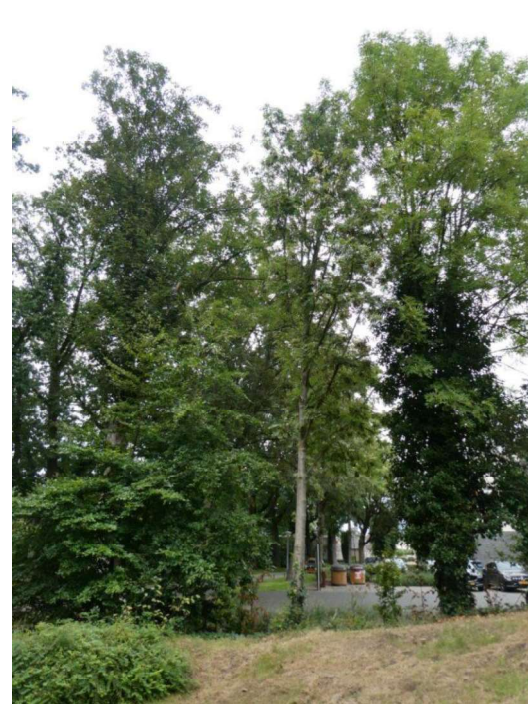
*Boom 14*

| Boom-ID | Botanische naam | Nederlandse naam | Boom-<br>hoogte (in<br>m) | Stam<br>diameter<br>(in cm) | Kroon-<br>diameter | Conditie-<br>bepaling | Toekomst-<br>verwachting | Waarde | Leeftijds-<br>indicatie | Biologische gebreken | Standplaats | Doorwortelbare<br>ruimte | Kroonvorm | Verplantbaar | Veiligheid | Inpasbaarheid |
|---|---|---|---|---|---|---|---|---|---|---|---|---|---|---|---|---|
| 14 | <i>Fraxinus excelsior</i> | Gewone es | 12-18 | 22 | 6 | Goed | > 15 jaar | Geen status toegekend | 15 | Geen gebreken | Verhoogde border, gazon | > 15m <sup>3</sup> | Natuurlijk | Ja | reguliere<br>controle | Negatief door invloed van de bouw |
