# CULTUURHISTORISCH ADVIES DUIFHUIZERWEG 22A TE UDEN

Op de locatie Duifhuizerweg 22A te Uden bevindt zich een langgevelboerderij die in zeer slechte staat is. De initiatiefnemer wil de voormalige boerderij opknappen en gebruiken voor woondoeleinden. De gemeente Maashorst heeft gevraagd om een cultuurhistorische analyse van de bebouwing waarmee een referentiekader wordt gegeven aan de hand waarvan kan worden beoordeeld of er sprake is van reconstructie of aanpassing/vernieuwing.

De boerderij is gebouwd omstreeks 1798 (jaaranker) en omstreeks 1970 verlaten en in gebruik genomen als varkensstal.

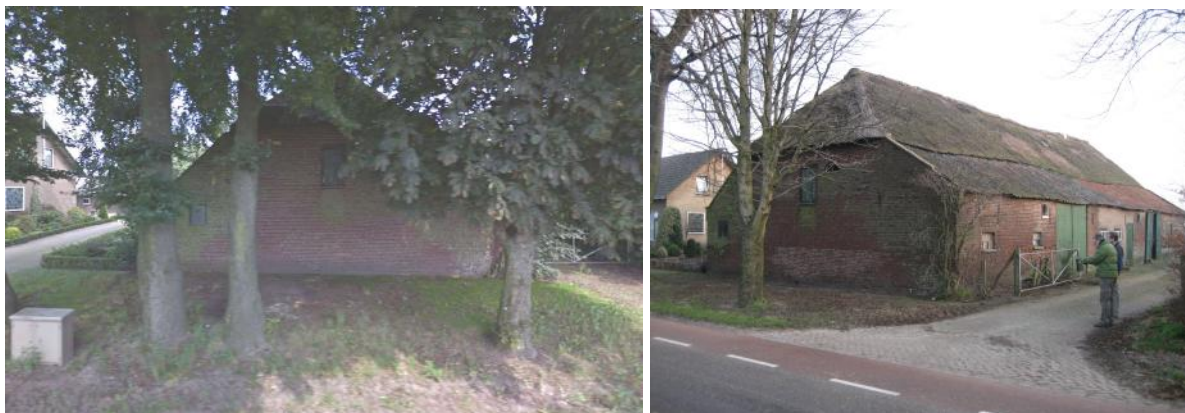
Als voorgevel wordt de naar de weg gekeerde gevel aangehouden. Dit is een vrijwel blinde gevel, waarin alleen een hooiluik te onderscheiden valt en een klein toegangsluikje, waarvan de functie niet helemaal duidelijk is. Er zijn geen bouwsporen (meer) te onderscheiden.

Figuur 3 - Links: de voorgevel in 2014 (foto: Streetview); rechts de voorgevel en de rechter zijgevel in 2008 (foto: Architectenbureau Van Hooft).

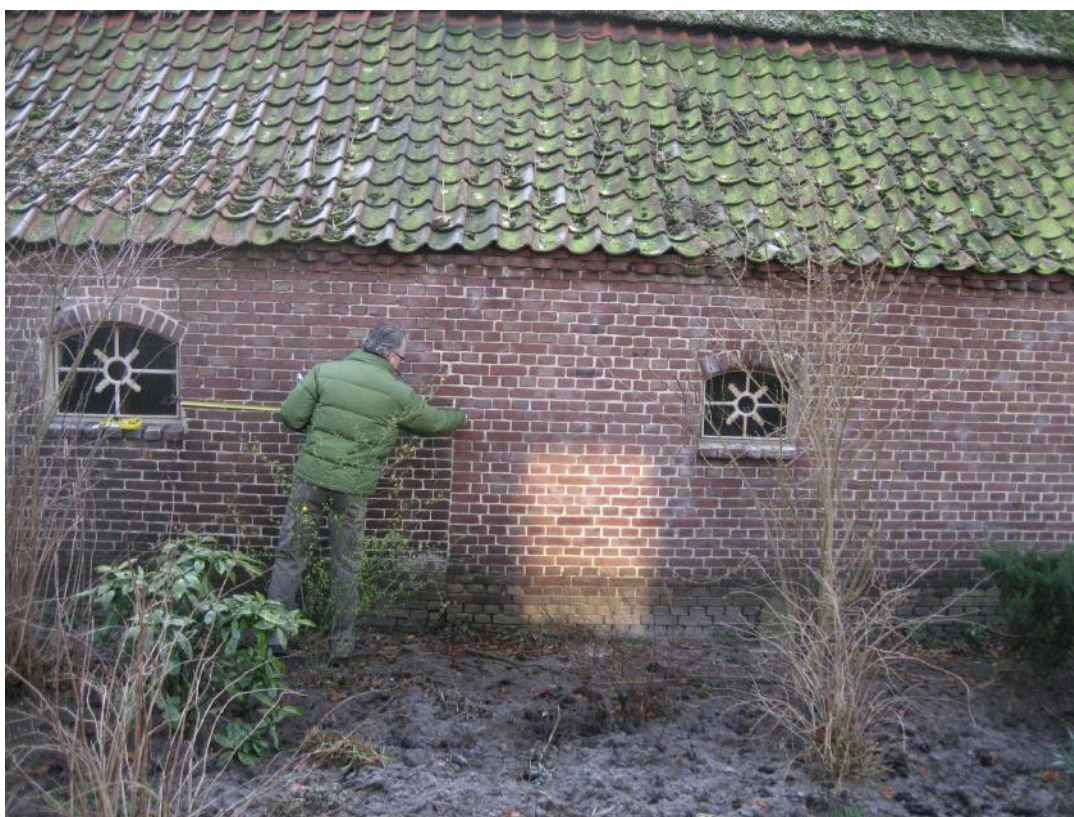
De linker zijgevel is gedeeltelijk ingestort. Alle voorheen aanwezige raampjes (waaronder ijzeren korenaartjes) zijn verdwenen. Aan de restanten van het muurwerk te zien was de bovenzijde voorzien van muizentanden. Tegen de muur was een wc aangebouwd. Deze is nog herkenbaar. De gevel bevatte diverse bouwsporen, zoals blijkt uit de foto uit 2008. Of deze allemaal nog aanwezig zijn, kon tijdens het terreinbezoek niet vastgesteld worden.

Figuur 4 - Een deel van de linker zijgevel in 2008. Twee ijzeren stalraampjes (korenaartjes) met getoogde rollaag waren nog aanwezig. Opvallend is ook de bouwnaad tussen donkere stenen in halfsteensverband en iets lichtere stenen in kruisverband.

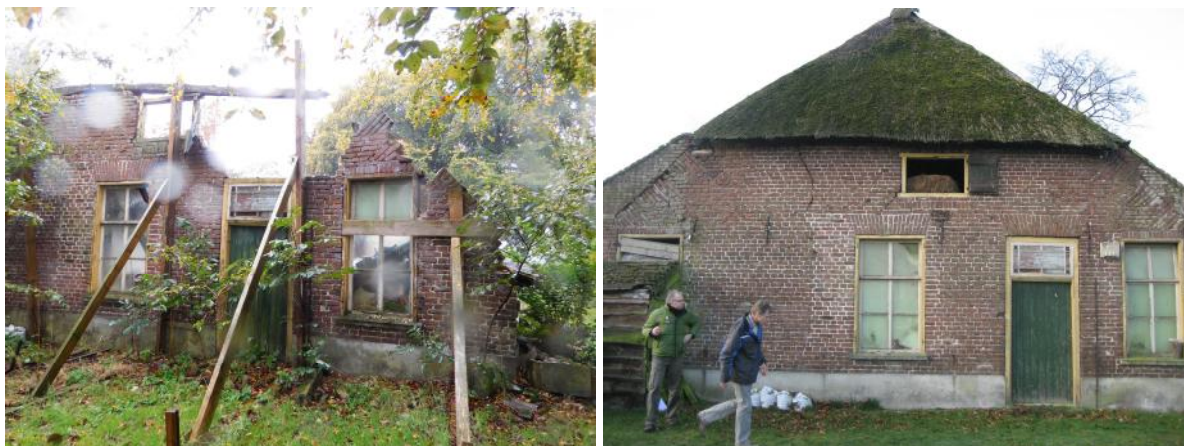
De achtergevel was de zijde waar de woning zich bevond. Er was een toegangsdeur met bovenlicht en twee zesruitsvensters, oorspronkelijk met luiken. Op de bovenverdieping bevond zich een dubbelluiks lichtopening. De kozijnen zijn nog aanwezig, maar geheel verrot. In de gevel bevinden zich meerdere muurankers, waarvan een fraai gesmeed jaartalanker (1798). Uit de bouwsporen (diverse (restanten van) vlechtingen) blijkt dat de boerderij in het verleden verbreed is en het dak verhoogd. De cementen spatrand is nog aanwezig. Tegen de gevel is later een pomphuis onder lessenaarsdak aangebouwd.

Figuur 5 - Links de huidige situatie van de achtergevel; het gedeelte boven de deur is ongestort; de gevel is gestut. Rechts de situatie in 2008.

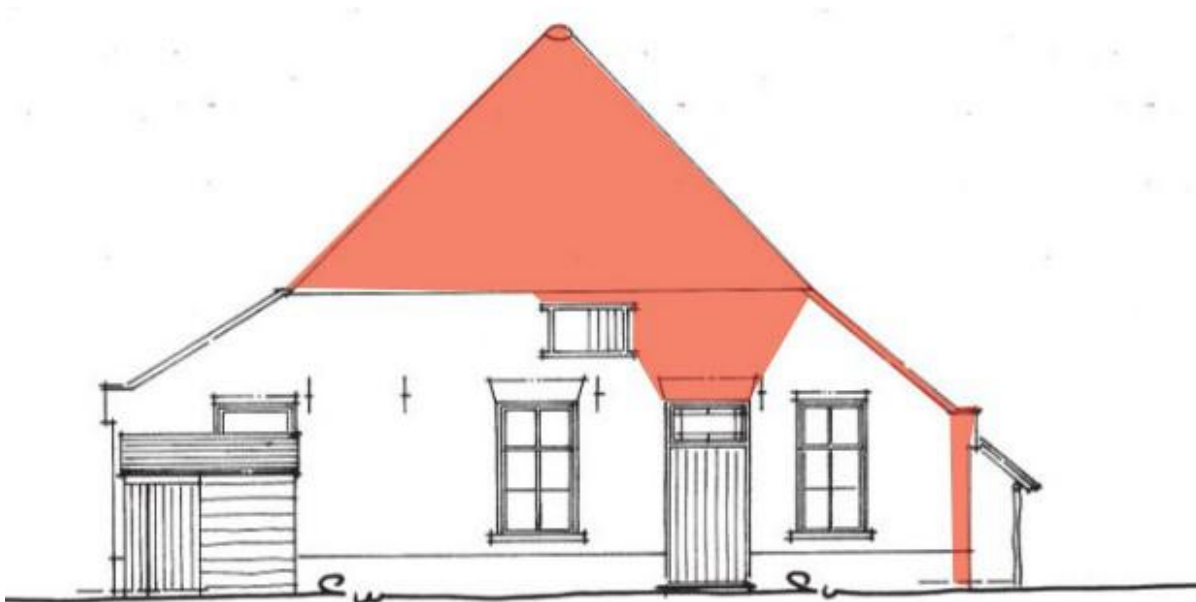
Figuur 6 - Achtergevel zoals die oorspronkelijk was. In rood het gedeelte dat inmiddels is ingestort. Het betreft het dak en het gedeelte van het muurwerk boven de deur, inclusief hanenkam (opmetingstekening Van Hooft Architecten, 2008).

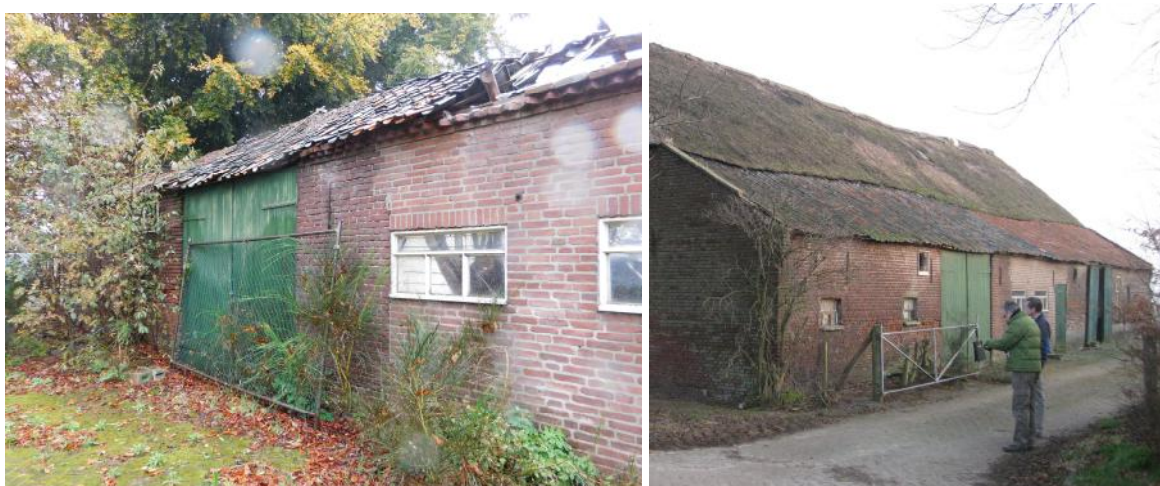
In de rechter zijgevel bevonden (en bevinden zich gedeeltelijk nog) de toegangspoorten tot het bedrijfsgedeelte. Daarvan is er in het (recente) verleden een dichtgezet en vervangen door twee moderne betonraampjes. In deze gevel bevindt zich een zesruitsraam met doken. Op de hoek met de achtergevel is een gemetselde uitkraging te zien.

Figuur 7 - Links de huidige situatie van (een deel van) de rechter zijgevel. Te zien is de oude toegangspoort en de plaats waar een poort is dichtgemetseld. Aan de bovenzijde is de muizentand te zien. Rechts de situatie in 2008.

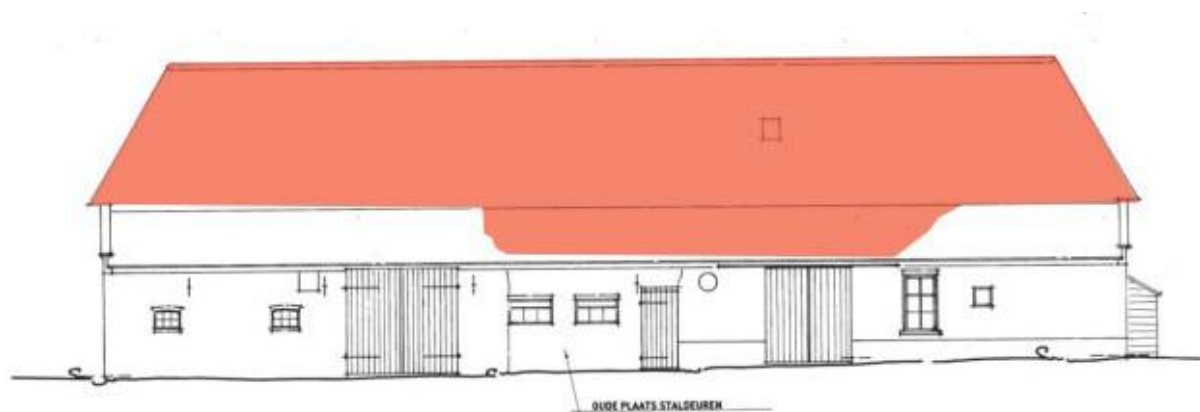
Figuur 8 - De rechter zijgevel zoals die oorspronkelijk was. In rood het gedeelte dat inmiddels is ingestort. Het betreft een groot deel van het dak (opmetingstekening Van Hooft Architecten, 2008).

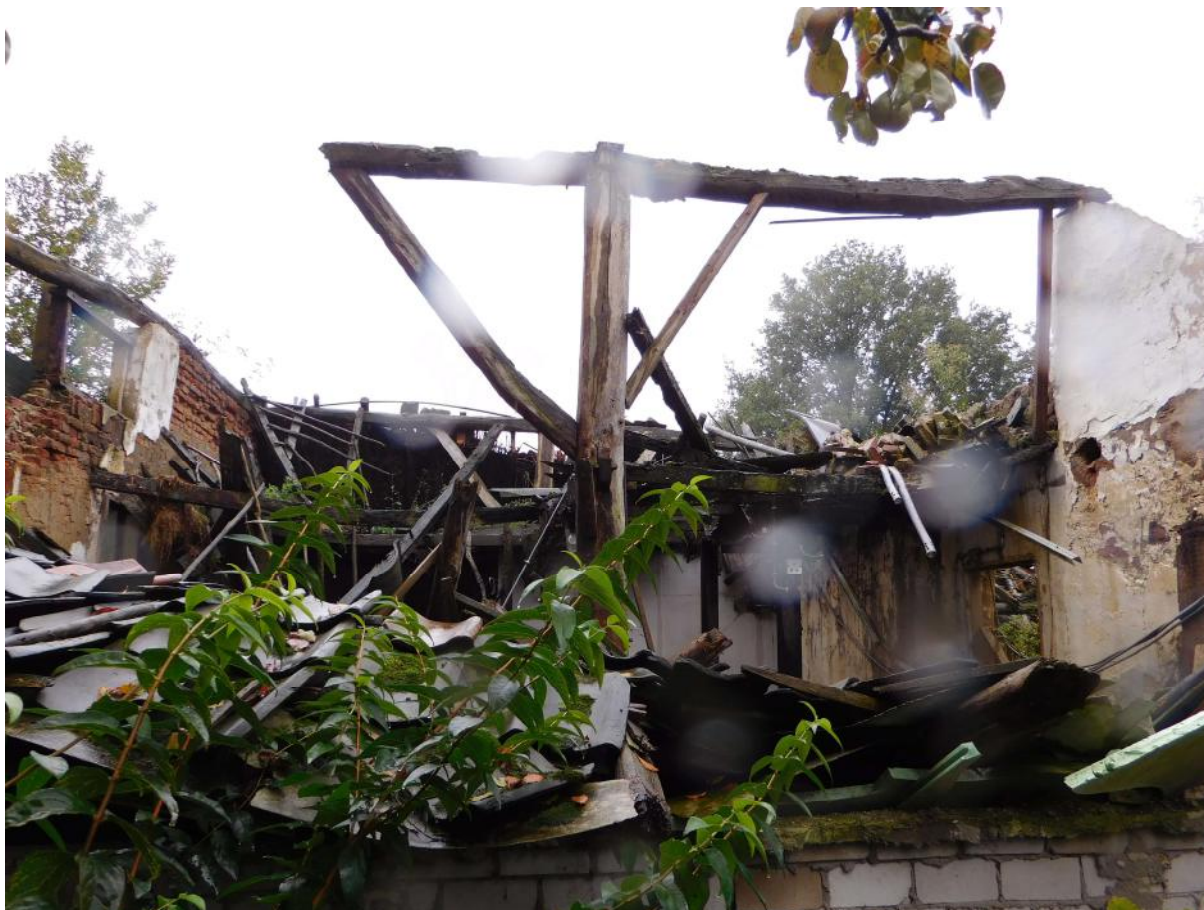
De houten draagconstructie van het dak, bestaande uit 1+5 spanten is grotendeels verdwenen. Een deel van de brandmuur staat wel nog overeind. Dat het houtwerk grotendeels is weggerot is uit cultuurhistorisch oogpunt zeer te betreuren. Uit de foto's uit 2008 blijkt, dat het hier mogelijk om een dekbalkgebint ging, dat redelijk zeldzaam is. Ook het feit dat de gebintconstructie in de woongedeelte bewaard was gebleven was redelijk zeldzaam. Nu staan er alleen wat bouwvallige staketsels overeind. Uit de bouwsporen in de achtergevel bleek al dat de boerderij in het verdere verleden verbreed is. Dat zou ook kunnen blijken uit sommige bijzonderheden van de houtconstructie, maar om dat de constateren is nu een intensief onderzoek van de restanten van de draagconstructie voor nodig.

**Figuur 9 - Interieur Duifhuizerweg 22A - te zien is het restant van het gebint in het woongedeelte, links de achtergevel, rechts de brandmuur.**

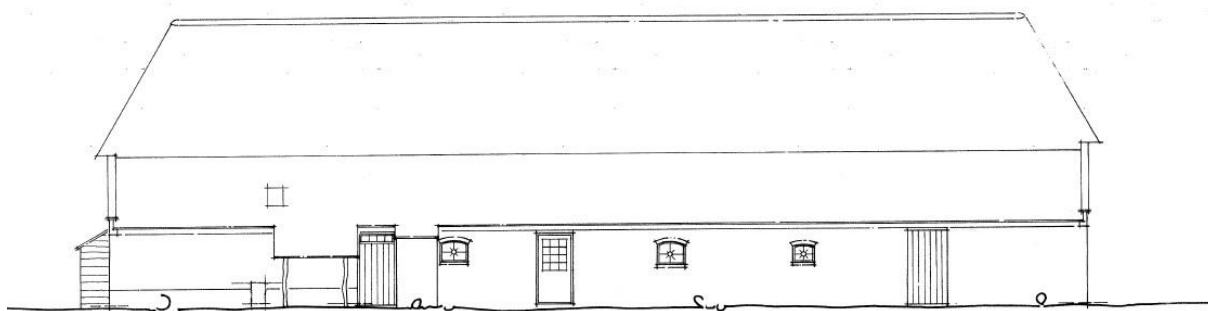
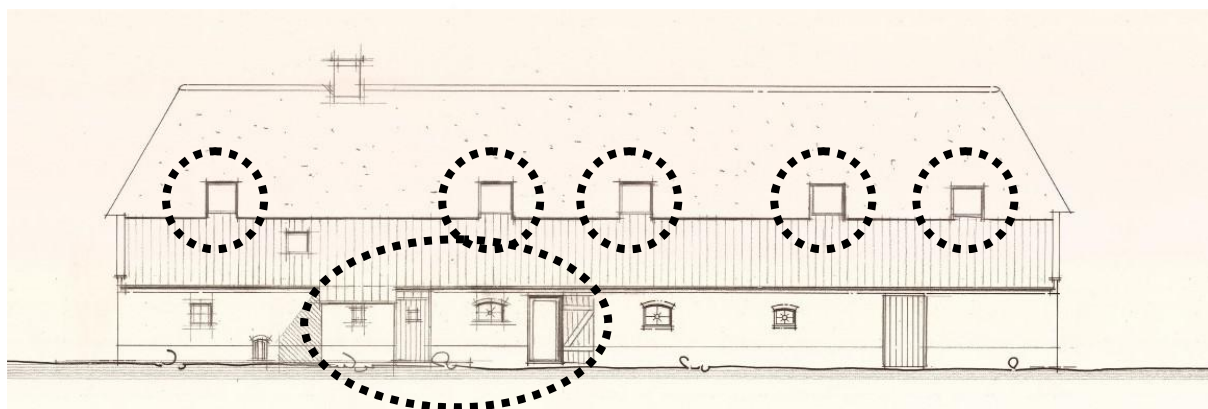
Figuur 12 - Linker zijgevel bestaand (boven) en ontwerp (rechts). Er zijn nogal wat veranderingen gepland ongeveer in het midden van deze gevel. Daar zou nog eens goed naar moeten worden gekeken of deze allemaal wel nodig zijn en of bestaande gevelopeningen daar niet in kunnen voorzien.

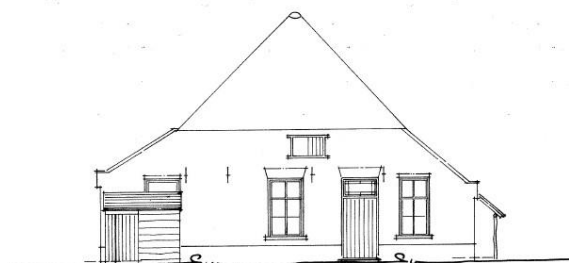
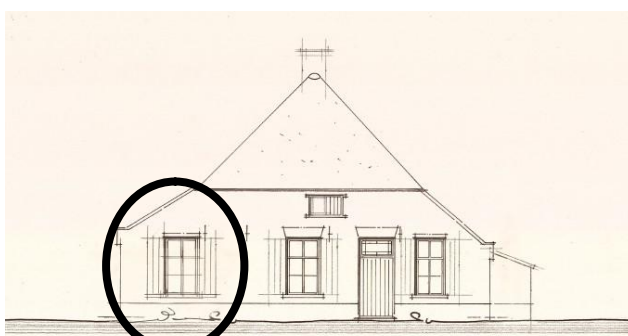
Figuur 13 Achtergevel bestaand (links) en ontwerp (rechts). Dit is de belangrijkste en cultuurhistorisch meest waardevolle gevel. De gekozen oplossing met betrekking tot het latere aanbouwtje is goed.

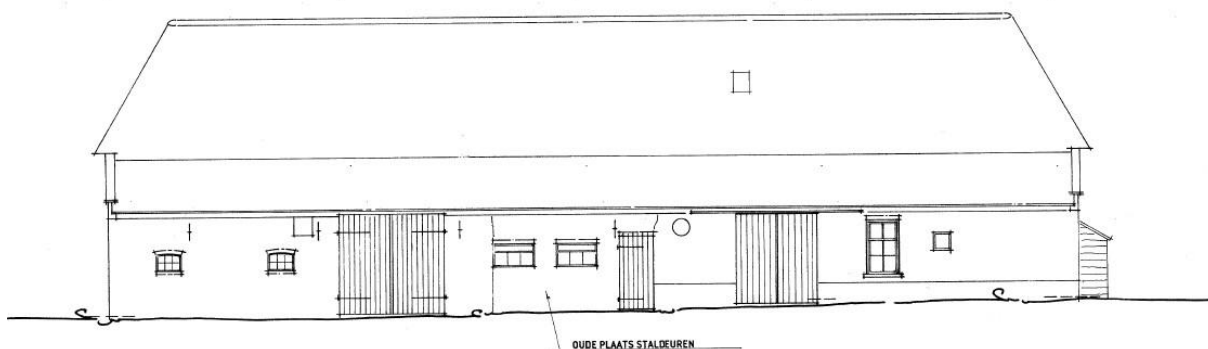
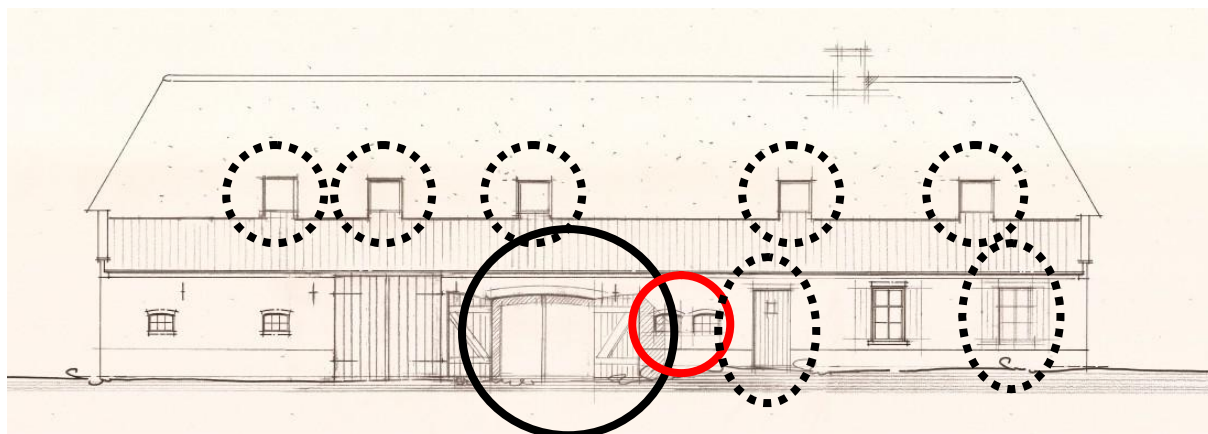
Figuur 14 - Rechter zijgevel bestaand (boven) en gepland (beneden); Het idee om de vroegere situatie te herstellen en een oude poort terug te brengen (met glaspui) is akkoord. De twee geplande stalraampjes daarnaast zijn wat teveel van het goede en zijn ook niet gebaseerd op de vroegere situatie. Het vervangen van de staldeur door een gewone loopdeur zou nog een goed overwogen moeten worden, evenals het toevoegen van een extra raam in het woongedeelte.

In totaal zijn er 10 dakramen geprojecteerd, 5 in iedere zijgevel. Dat lijkt wat teveel van het goede en zou de historische uitstraling kunnen aantasten. Een kritische herbeoordeling is gewenst.
