## Asbestinventarisatierapport

| Projectidentificatiecode: | 2021301 versie 1 |
| Omschrijving: | 2 Schuren |
| Adres: | Kreitsberg 12 |

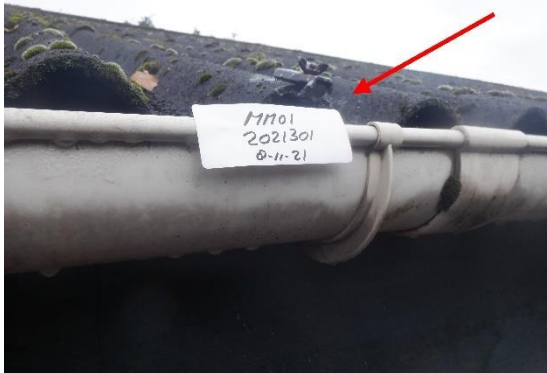
| Omschrijving | Golfplaten en nokstukken op het dak |
| Analyseresultaat | 10-15% Chrysotiel |
| Beschadigd | Licht beschadigd |
| Verweerd | Licht verweerd |
| Bijzonderheden | Geadviseerd wordt om het aangetroffen mos op het dak als asbesthoudend materiaal te verwijderen, gelijktijdig met het dak. Tijdens de inventarisatie is op de grond geen mos aangetroffen. |

| Verwijdering | Overig (als geheel verwijderen niet mogelijk is) |

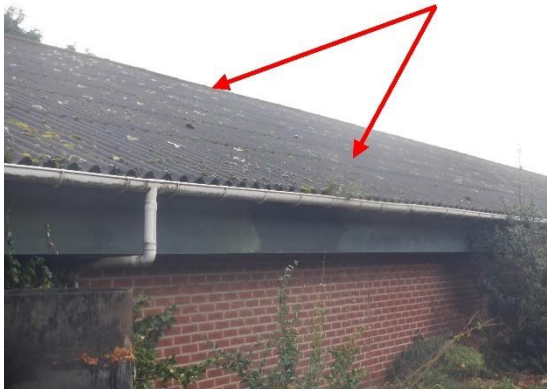
| <p>Foto 1 Golfplaten en nokstukken</p> | |

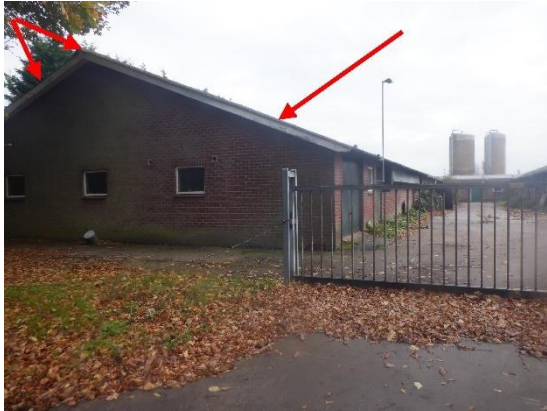
| <p>Foto 3 Golfplaten en nokstukken</p> | |

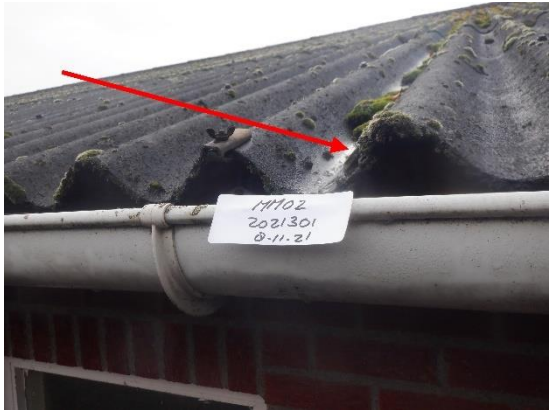
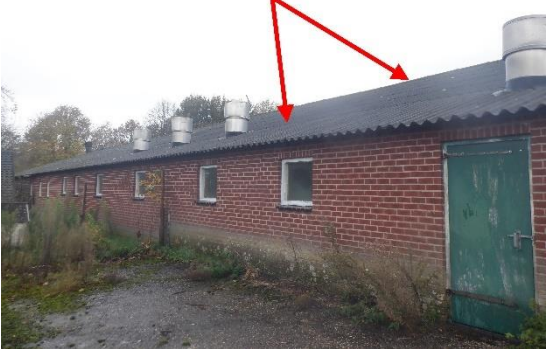
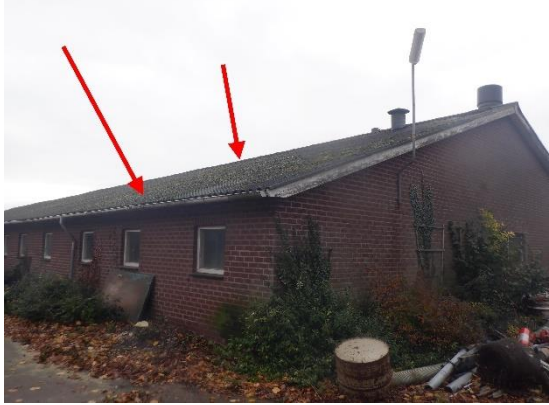
| Omschrijving | Golfplaten en nokstukken op het dak |
| Analyseresultaat | 10-15% Chrysotiel |
| Beschadigd | Licht beschadigd |
| Verweerd | Licht verweerd |
| Bijzonderheden | Geadviseerd wordt om het aangetroffen mos op het dak als asbesthoudend materiaal te verwijderen, gelijktijdig met het dak. Tijdens de inventarisatie is op de grond geen mos aangetroffen. |

| Verwijdering | Overig (als geheel verwijderen niet mogelijk is) |

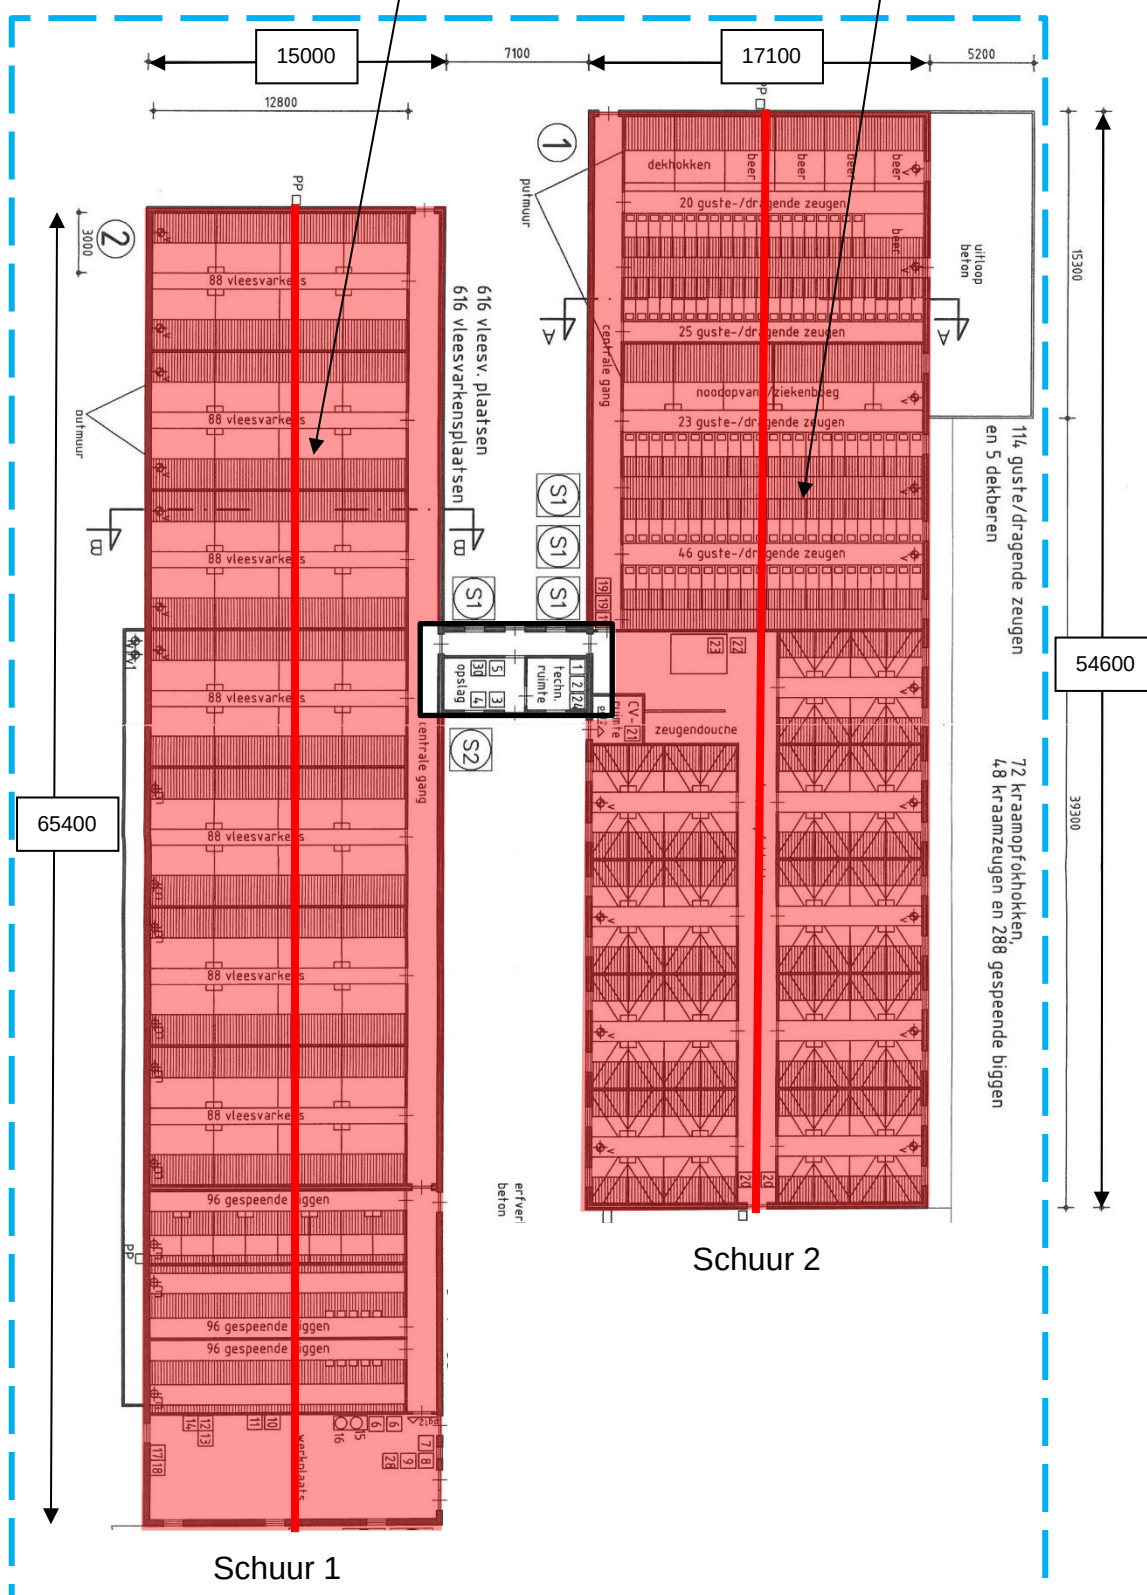
**Bijlage 2:**  
**Tekening asbesthoudende en/of monsterlocaties**

1160 m<sup>2</sup> asbesthoudende golfplaten en vormstukken op het dak (bron 1 MM01)

1230 m<sup>2</sup> asbesthoudende golfplaten en vormstukken op het dak (bron 1 MM01)
