## **Bijlage 3   Inspectierapport asbestverwijdering**

## Inspectierapport - 22/7860

Conform NEN 2990:2012

| Omschrijving object | Twee stallen | | |

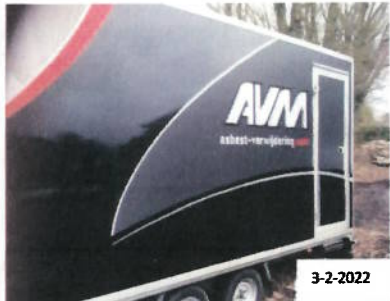
| <p>Foto 1: Deco opstelling</p> | <p>Foto 2: Afbeelding van de werkbak.</p> | <p>Foto 3: Afbeelding van de stal.</p> |

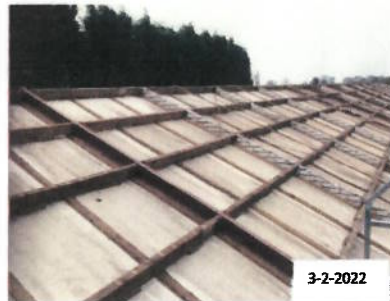
| <p>Foto 4: Dak van bovenaf gezien, hier zijn de golfplaten verwijderd.</p> | <p>Foto 5: De isolatieplaten zijn schoon gemaakt.</p> | <p>Foto 6: Afbeelding van de andere stal.</p> |

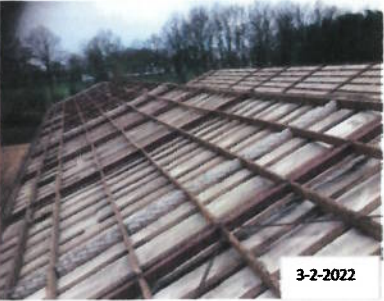
Het betreft het verwijderen van de golfplaten van de daken van stal 1 en 2. Er is gesaneerd mbv een verreiker. De balken zijn schoon gemaakt. De isolatieplaten zijn ook schoon gemaakt.  
Van de onverharde delen is alleen de oppervlakte van de toplaag geïnspecteerd.  
In het gebied staat een container en onder de container is geen inspectie mogelijk.  
Naden, kieren, gaten en spouwen zijn beperkt inspecteerbaar.  
Verder geen opmerkingen.

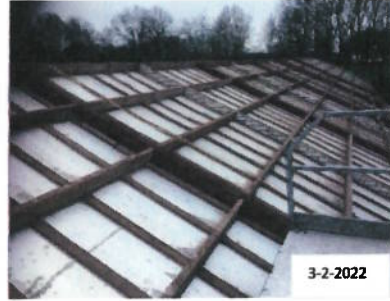
| <p>Foto 7: Dak van bovenaf gezien, ook hier zijn de golfplaten verwijderd.</p> | <p>Foto 8: Gebied rondom de stal.</p> | <p>Foto 9: De isolatieplaten zijn schoon gemaakt.</p> |
