## Asbestinventarisatierapport

| <b>Onderzochte bouwkundige eenheid constructie of object:</b> Twee schuren | | |
| <b>Onderzoekslocatie</b> : Heeswijk 120, 3417 GS Montfoort | | |
| | <b>Projectnummer</b> | 040711-03 HO |

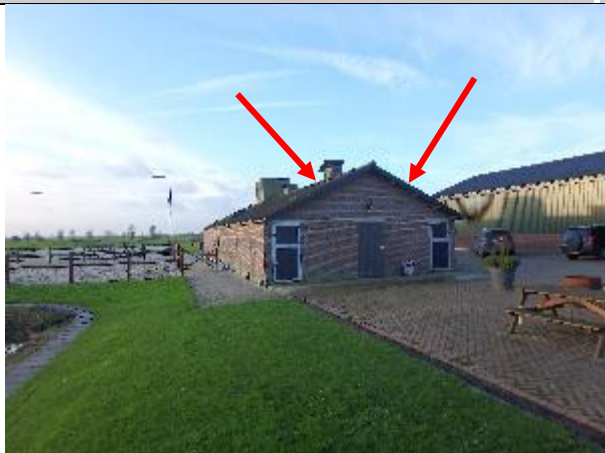
| Conclusies en / of aanbevelingen | De bron betreft asbesthoudende golfplaat van schuur 1. Deze bron is nog aanwezig. |

Foto nr. 1, Golfplaat van schuur 1, M1, asbest

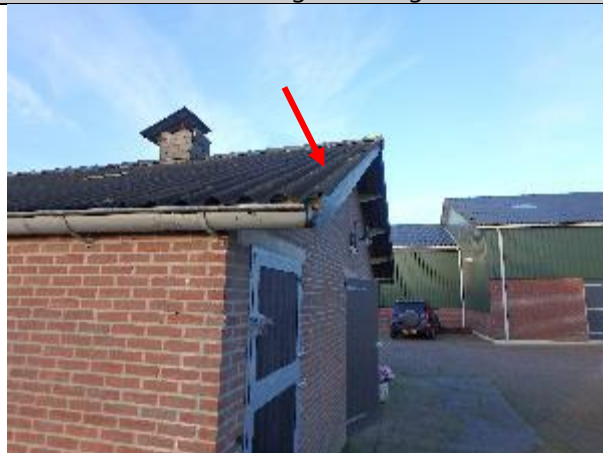
Foto nr. 2, Golfplaat van schuur 1, M1, asbest

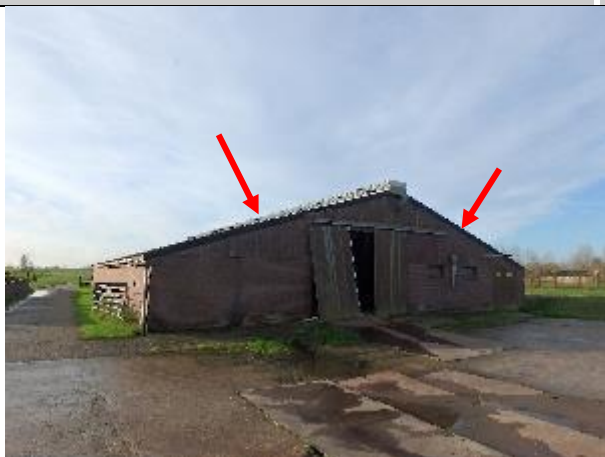
| Conclusies en / of aanbevelingen | De bron betreft asbesthoudende golfplaat en hulpstukken van schuur 2. Deze bron is nog aanwezig. |

Foto nr. 3, Golfplaat en hulpstukken van schuur 2 , M1, asbest

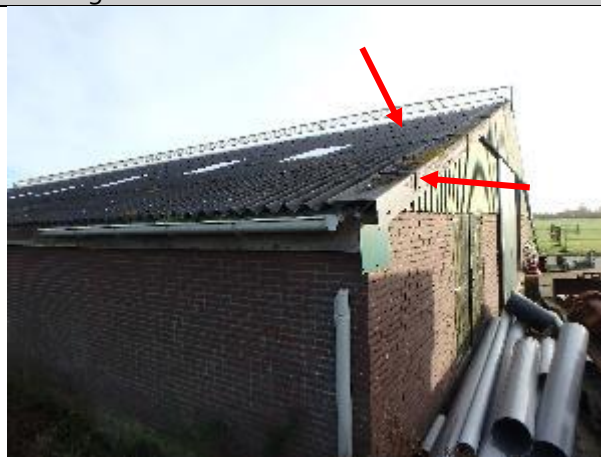
Foto nr. 4, Golfplaat en hulpstukken van schuur 2, M1, asbest

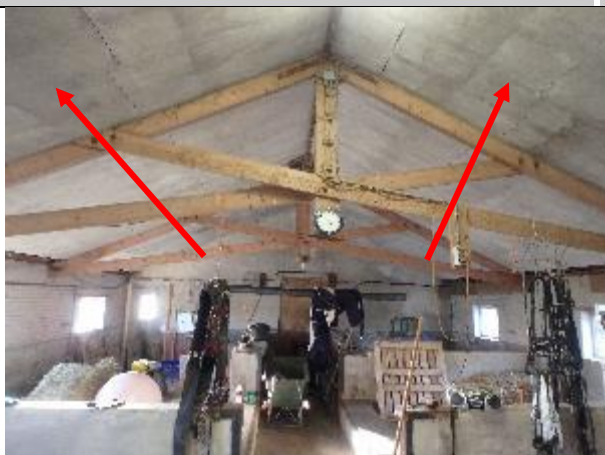
| Conclusies en / of aanbevelingen | De bron betreft asbesthoudend plaatmateriaal als plafondbeplating van stal met paarden, voorste gedeelte schuur 1. Deze bron is nog aanwezig. |

Foto nr. 5, Plaatmateriaal tegen binnenzijde stal/ schuur 1, M2, asbest

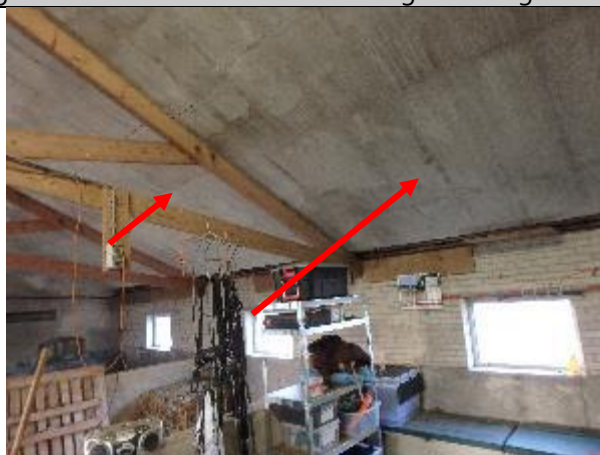
Foto nr. 6, Plaatmateriaal tegen binnenzijde stal/ schuur 1, M2, asbest

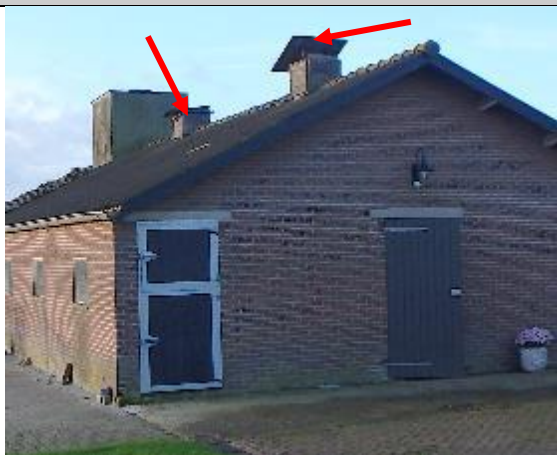
| Conclusies en / of aanbevelingen | De bron betreft asbesthoudend plaatmateriaal op de dak doorvoeren van schuur 1. Deze bron is nog aanwezig. |

Foto nr. 7, Plaatmateriaal op de dak doorvoeren van schuur 1, M2, asbest

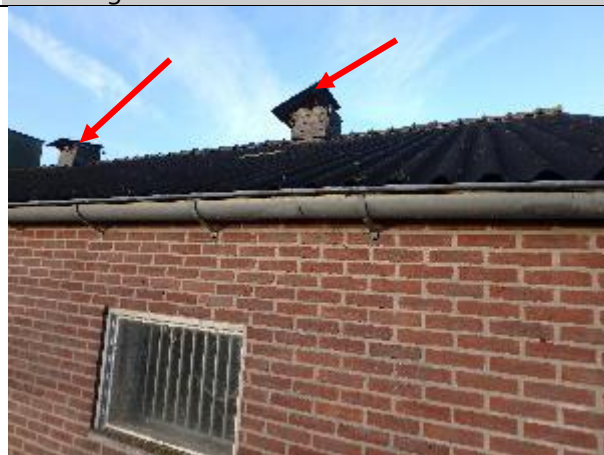
Foto nr. 8, Plaatmateriaal op de dak doorvoeren van schuur 1, M2, asbest

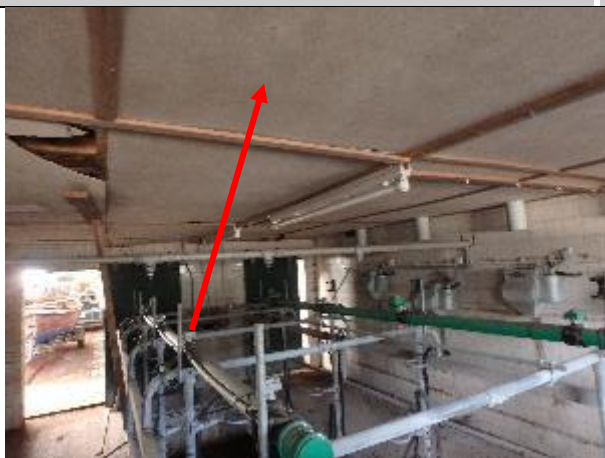
| Conclusies en / of aanbevelingen | De bron betreft asbesthoudend plaatmateriaal als plafondplaat in melkstal in de schuur 2. Deze bron is nog aanwezig. |

Foto nr. 9, Plaatmateriaal als plafondbeplating schuur 2, M2, asbest

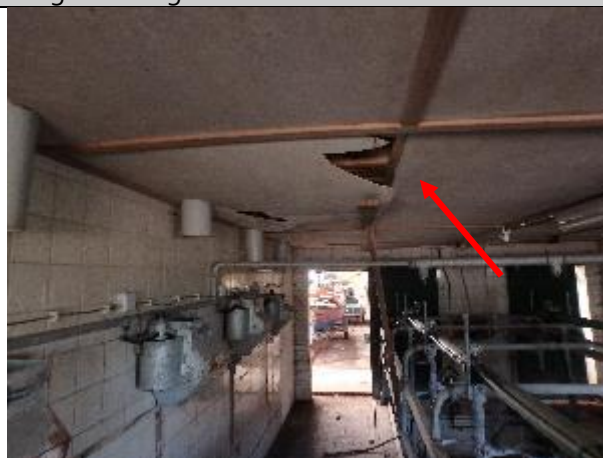
Foto nr. 10, Plaatmateriaal als plafondbeplating schuur 2, M2, asbest

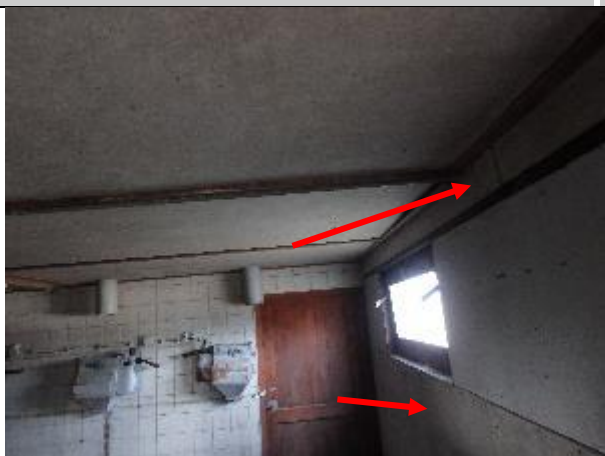
| Conclusies en / of aanbevelingen | De bron betreft asbesthoudend plaatmateriaal als wandbeplating in de melkstal in de schuur 2. Deze bron is nog aanwezig. |

Foto nr. 11, Plaatmateriaal als wandbeplating schuur 2, M2, asbest

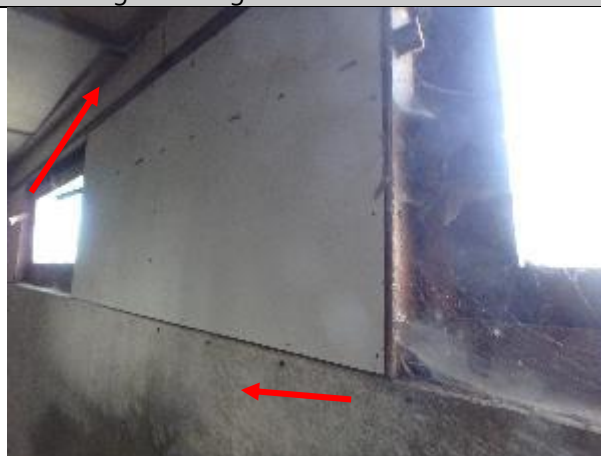
Foto nr. 12, Plaatmateriaal als wandbeplating schuur 2, M2, asbest

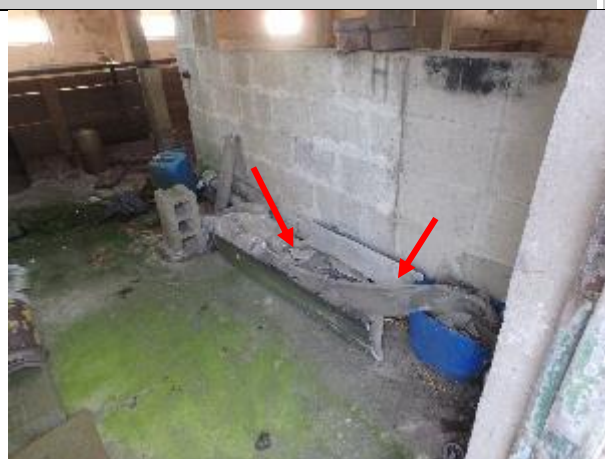
| Conclusies en / of aanbevelingen | De bron betreft asbesthoudende restanten van windveren, buizen en plaatmateriaal als voederbakken in de voormalige varkensstal |

Foto nr. 13, Restanten van windveren in schuur 1, M3, asbest

Geadviseerd wordt om de bron 7, restanten zwerfasbest in de schuur 1 en bron 9, restanten van plafondplaat in de voormalige melkstalruimte in de schuur 2, per direct te saneren.

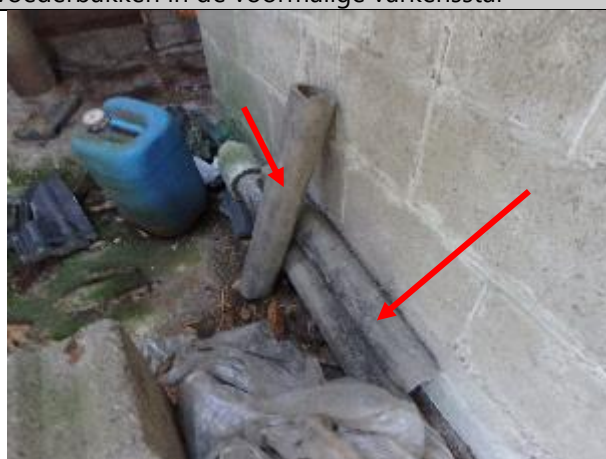
Foto nr. 14, Restanten van buizen in schuur 1, M4, asbest

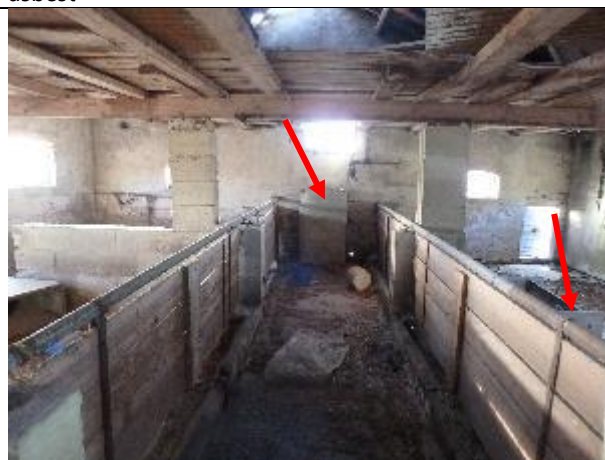
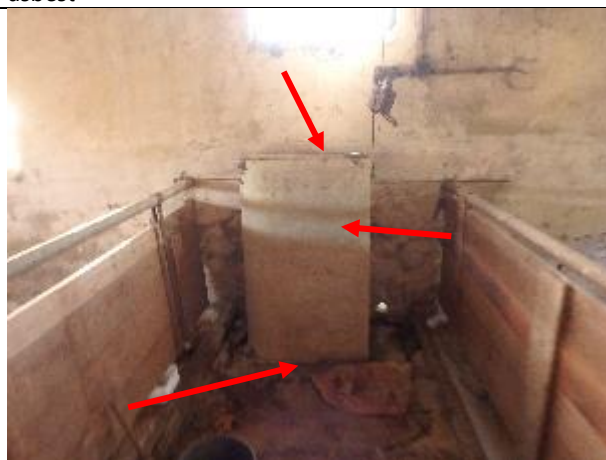
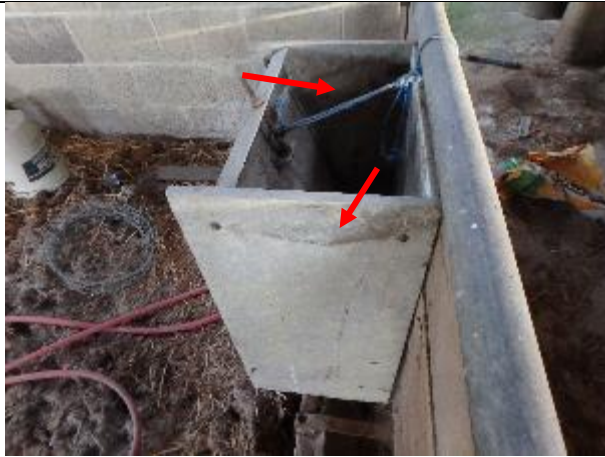
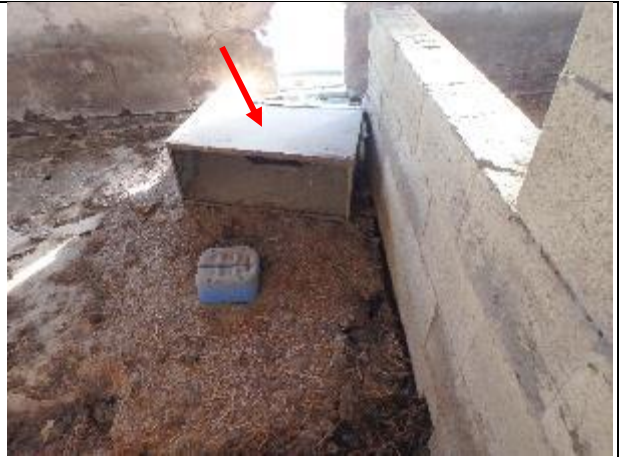
Foto nr. 15, Vlakke platen als kast en voederbakken schuur 1, M5, asbest

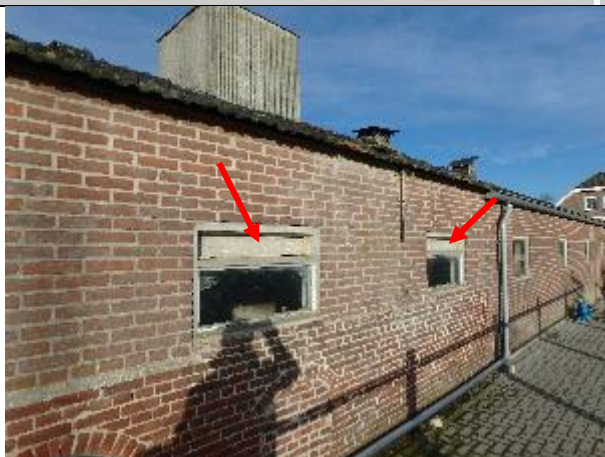
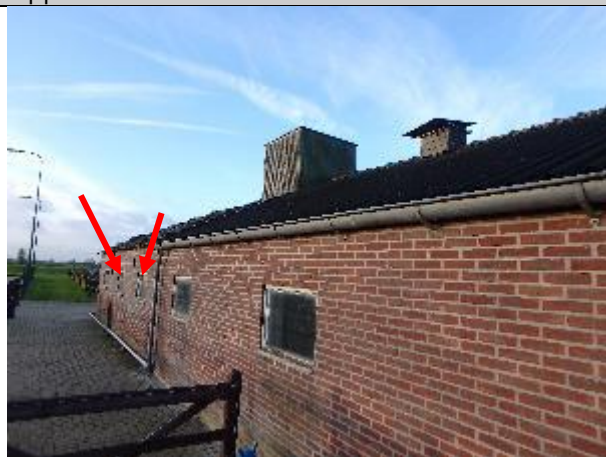
| Conclusies en / of aanbevelingen | De bron betreft asbesthoudende plaatjes als kleppen achter kunststof constructie in de ramen |

Foto nr. 19, Plaatmateriaal achterzijde in twee ramen schuur 1, M6, asbest

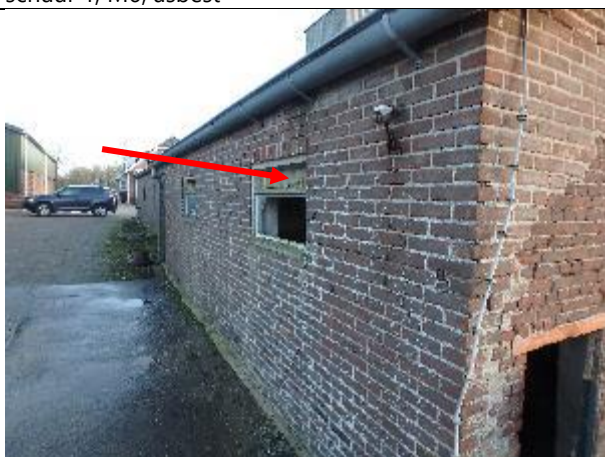
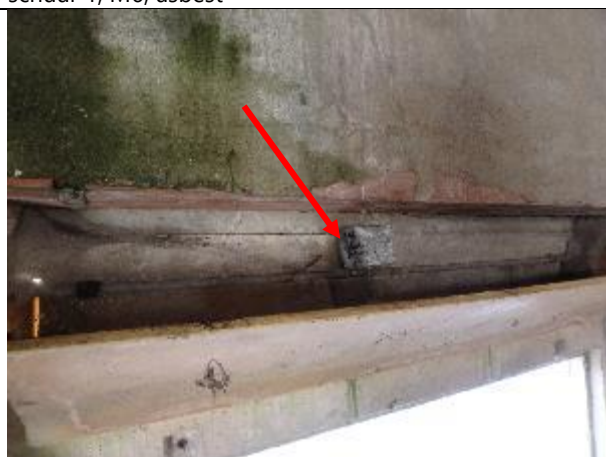
Foto nr. 21, Plaatmateriaal voorzijde in één raam schuur 1, M6, asbest

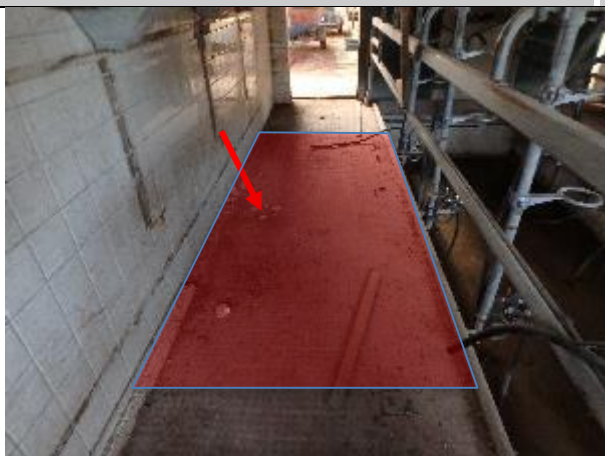
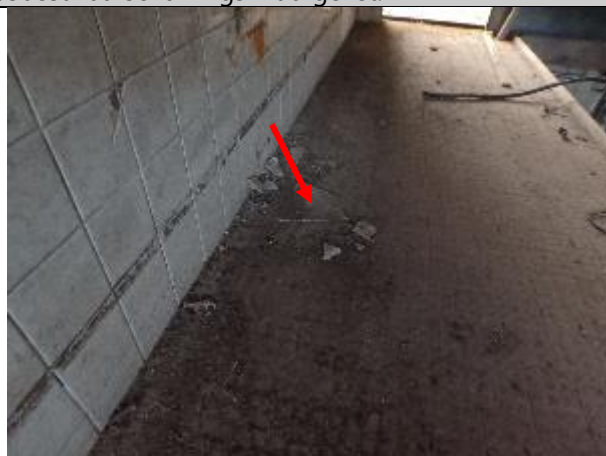
- X In de voormalige melkstalgedeelte van de schuur 2 zijn beschadigde restanten van asbesthoudend plaatmateriaal op de vloer aangetroffen. Om verspreiding en of

verontreiniging (besmetting) vanuit deze hecht gebonden restanten te voorkomen is ook bij de deuren van deze ruimte asbestwaarschuwinglint voor de toegang van de stal aangebracht.

| Conclusies en / of aanbevelingen | De bron betreft asbesthoudende restanten van plaatmateriaal op de vloer onder het beschadigde asbesthoudend plafondplaat(en). Het ingekeurde pad/ vloergedeelte dient tot de sanering niet zonder PBM te worden betreden i.v.m. eventuele restanten welke niet visueel zichtbaar zijn. Een aanvullend risicobeoordeling volgens NEN2991 uitvoeren is hier niet nodig, omdat dit gedeelte niet meer in gebruik is. Gezien de open constructie zal met verontreiniging en of besmettingsonderzoek geen vezels aantreffen. Ter voorkoming van verontreinig en verdere beschadigingen te voorkomen is de toegang naar deze ruimte middels asbestwaarschuwingslint afgezet. |

Foto nr. 23, Restanten op de vloer, identiek aan M1, asbest

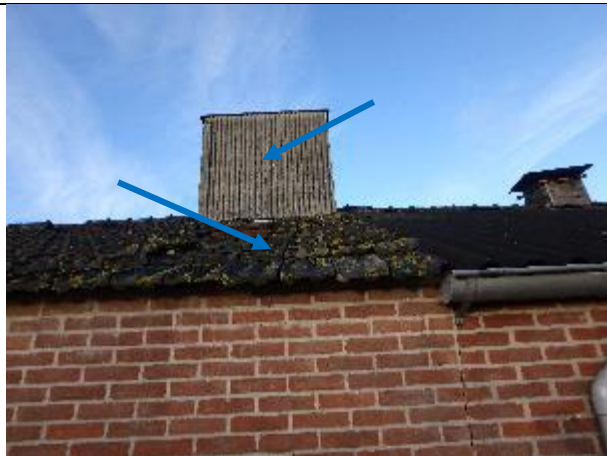
Foto nr. 25, Kunststof golfplaat en keramische dakpannen op schuur 1, niet asbestverdacht

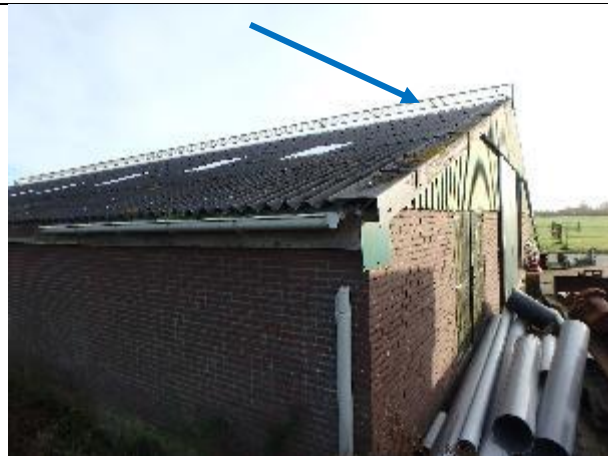
Foto nr. 26, Kunststof daklicht op schuur 2, niet asbestverdacht
