***Steenfabriek IJsseloord te Montfoort***  
***“droog”schuur***  
*cascorestauratie*  
*d.d. 21-12-2011*

project: Steenfabriek IJsseloord, Willeskop 90 te Montfoort  
gebouw: “droog” schuur  
status: gemeentelijk monument  
onderwerp: omschrijving, materiaalgebruik, bouwkundige staat

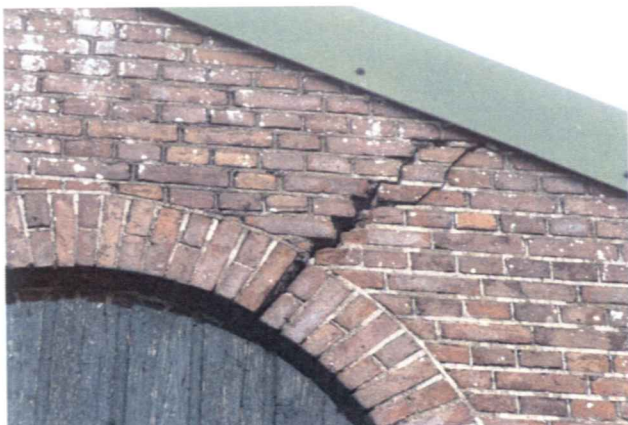
- Westgevel: metselwerk matig, voegwerk vervanging.  
Boven ½ deur zit een grote scheur tot dakrand, tpv hoek gevel vertande scheur richting goot.  
opgeklampte deur vernieuwen, roldeur met stalen omkadering verwijderen gevel hier herstellen. ½ deur + gevelsparing weer completeren  
metalen boei- waterborden vervangen voor houten exemplaren, waterboord voorzien van zinken afdekking.  
gevelankers herstellen c.q. vervangen + aanvullen.

foto 9 westgevel rechtertravee zettingsscheuren.

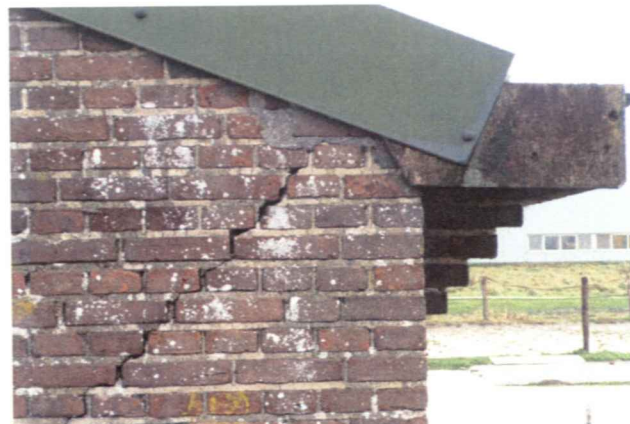
foto 10 westgevel rechtertravee zettingsscheur.

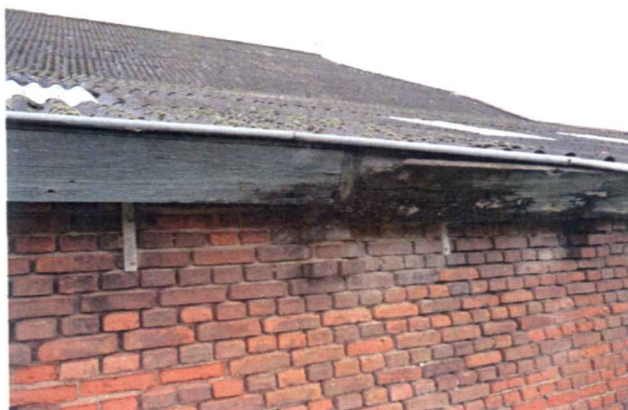
- Zuidgevel: Bij opname's stond groot deel van deze gevel in het water wat op maaiveld blijft staan (drainage in grindbed aanbrengen).  
Metselwerk is in kleurstelling en kwaliteit sterk wisselend, diverse plekken afgevroren steengedeelte's voegwerk is grotendeels uitgespoeld.  
In dit geveldeel 3 grote verticale zettingscheuren met name tpv aansluiting Oostgevel.  
Uitgemetselde gootconsoles zijn nog grotendeels aanwezig maar zijn niet meer homogeen met het achtergelegen metselwerk verbonden, alle vervangen (rvs wapening tbv trekbelasting meenemen in voegen).  
Bestaande houten gootbodem en gootlijst zijn slecht, zinken goot is op diverse plekken lek en deels vergaan, Nieuwe houten gootbodem, en gootlijst met zinken goot terugbrengen, incl hemelwaterafvoeren.

foto 11 zuidgevel, gootlijst, uitgespoeld metselwerk.

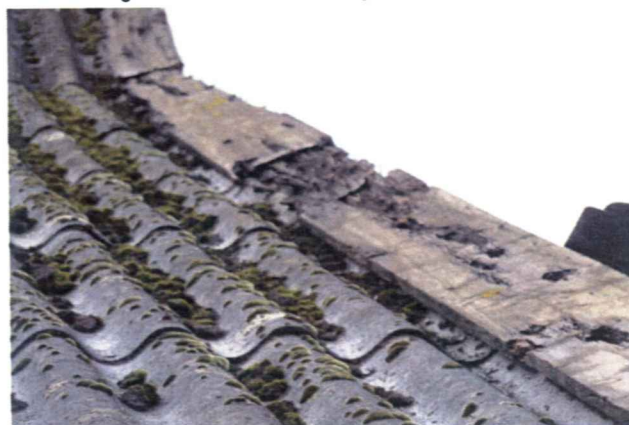
- Oostgevel: metselwerk redelijk, voegwerk matig tpv maaiveld delen voegwerk uitgespoeld, onderzijde metselwerk zoutuitslag.  
metalen boei- waterborden vervangen voor houten exemplaren, waterboord voorzien van

foto 12 oostgevel ingerot waterbord.

zinken afdekking.  
gevelankers herstellen c.q. vervangen + aanvullen.  
Afweging is nog om de originele gevelsparingen (1/2 ronde sparingsen, getoogde sparingsen) terug te brengen.

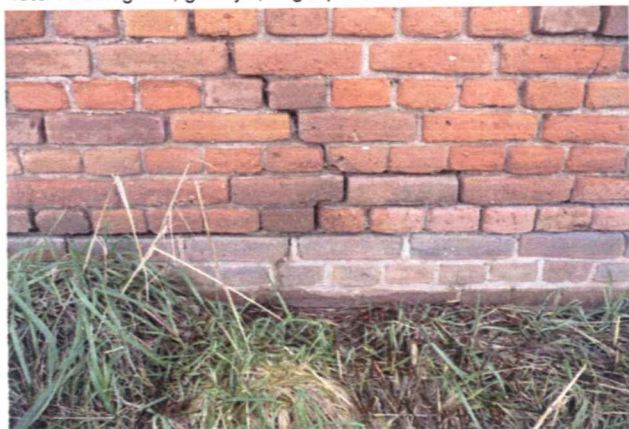
Het gebouw toont een aantal zettingsscheuren met name in de Zuidgevel en tpv de gevelhoeken.

foto 13 zuidgevel scheurvorming, uitgespoeld metselwerk.

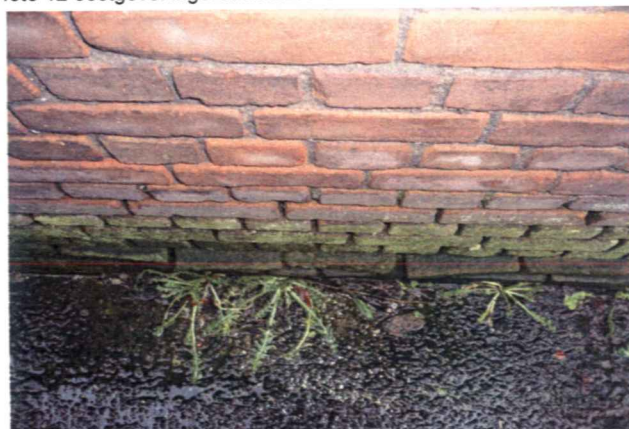
- Noordgevel: metselwerk matig, aan de onderzijde zijn op diverse locaties stenen uit de gevel gekomen, voegwerk is uitgespoeld geheel vervangen.  
Uitgemetselde gootconsoles zijn grotendeels verdwenen, alle vervangen (rvs wapening tbv trekbelasting meenemen in voegen).  
Houten gootbodem en gootlijst, met zinken goot terugbrengen, incl hemelwaterafvoeren.

foto 14 noordgevel, rijnstenen komen uit gevel zetten.

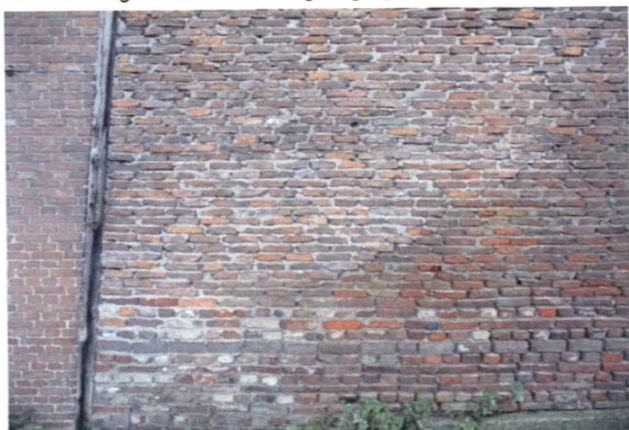
- Oostgevel: Dit geveldeel functioneert, uitgaande van waterscherm, nauwelijks meer maar heeft in het totaalbeeld van de schuur (zowel binnen als buiten) een grote toegevoegde waarde, op een aantal plekken zal het metselwerk vervangen moeten worden (gevel buigt aan bovenzijde sterk naar binnen), voegwerk zal grotendeels vervangen moeten worden, metselwerk penanten dienen op diverse plekken hersteld te worden.  
Voor de toekomstige functie van de schuur met moderne eisen, is het een optie om aan de binnenzijde van dit geveldeel (op afstand) een glaspui te plaatsen.  
Van de houten gevelbekleding is niet aan te geven of deze origineel of een latere vervanging is. Opties is om dit geveldeel als geïsoleerde houtskeletbouw wand uit te voeren waarbij deze iets naar buiten wordt geplaatst opdat het vakwerkspant aan de binnenzijde volledig in zicht blijft. Aansluiting onderliggend metselwerk kan dan ook beter worden gemaakt (iets overkragend tov metselwerk, ligt thans terug waardoor direct, ongewenste waterindringing van bovenaf).

foto 15 oostgevel metselwerk middentravee.

Toevoegen zinken mastgoot.  
2 kozijnen met ieder 3 ramen geheel vervangen.

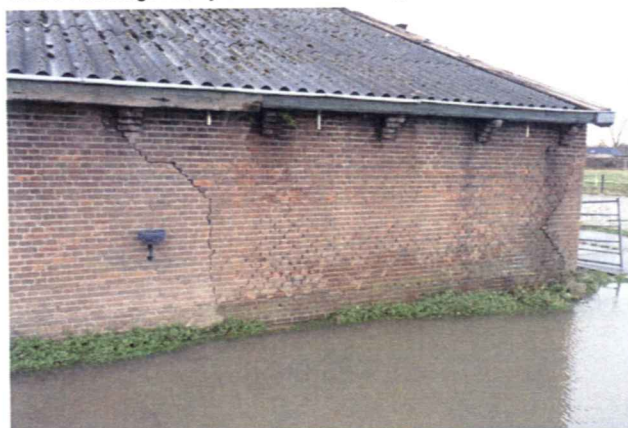
foto 16 zuidgevel, scheurvorming, water tegen gevel.

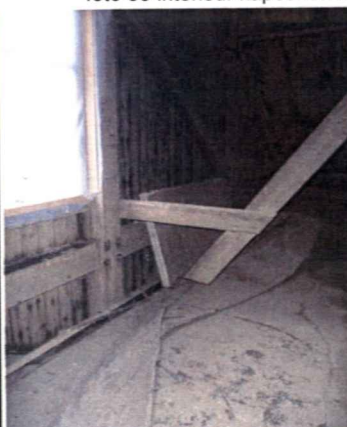
Op een aantal locaties, tpv de Oostgevel zijn een aantal hulpspant afgezaagd, deze herstellen.

foto 32 interieur tpv oostgevel  
afgezaagde spantpoten.
