HISTORISCH BODEMONDERZOEK

TONGERLOSE PAD 6

TE MAASBREE

# Rapportage historisch bodemonderzoek

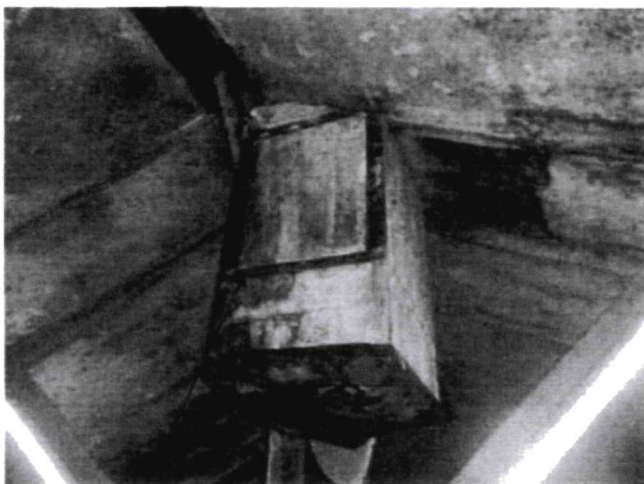
**foto 1**  
ventilatiekoker

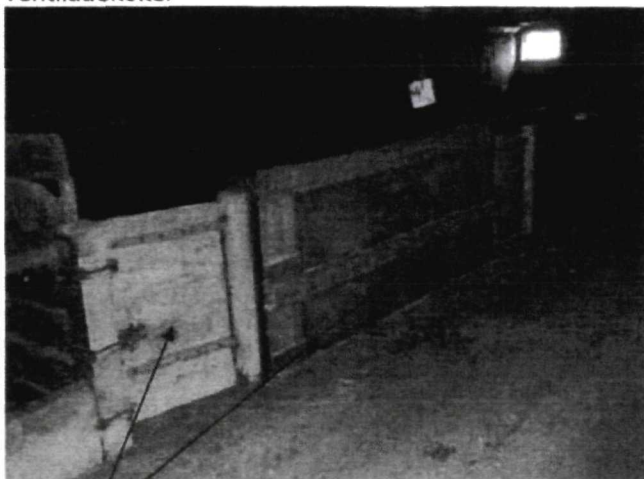
**foto 3**  
staldeurtjes

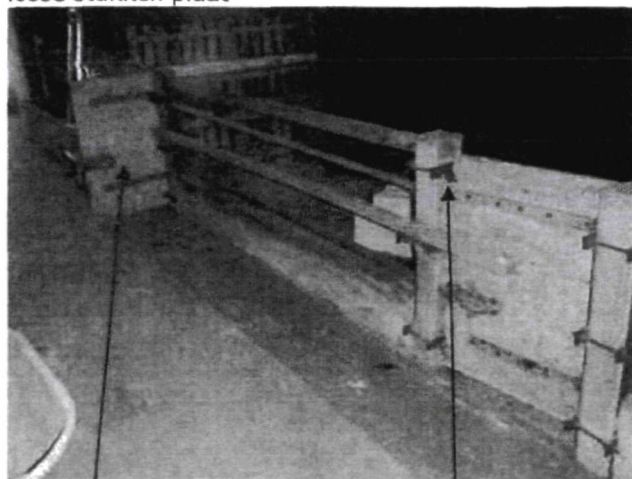
**foto 4**  
staldeurtjes  
monstername

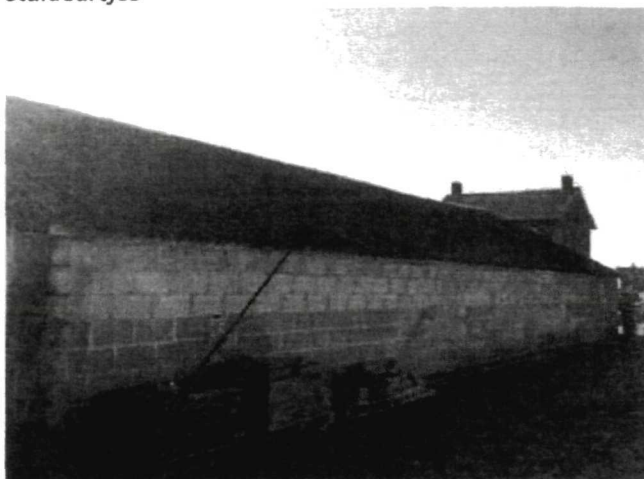
**foto 5**  
golfplaten op dak

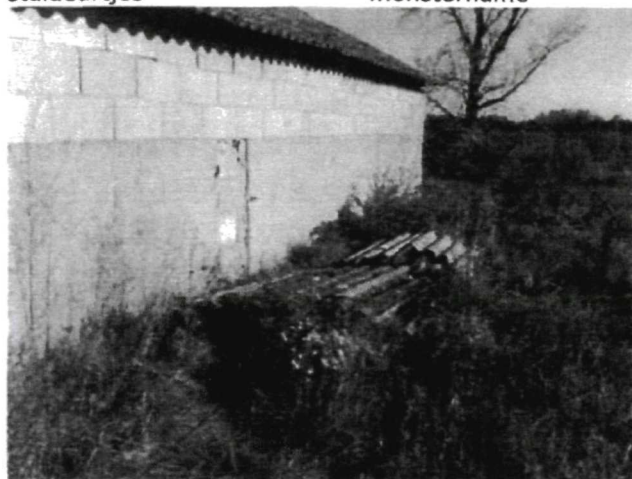
**foto 6**  
golfplaten naast de stal

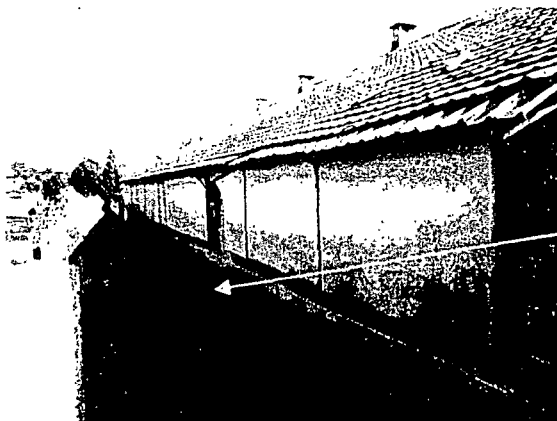
FOTO 1 - Wandbeplating tegen gevel aan straatzijde  
+ losse stukjes plaat op bodem

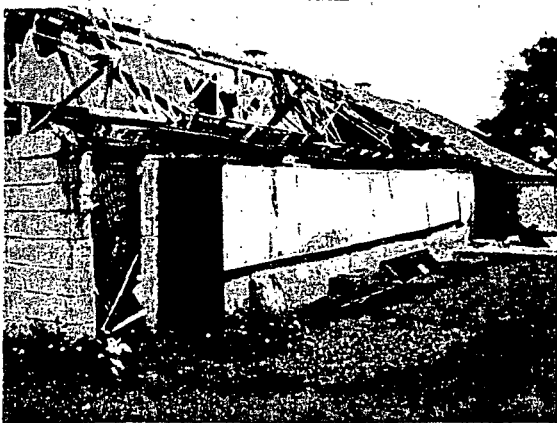
FOTO 2 - Wandbeplating tegen gevel binnenplaats  
+ losse stukjes plaat op bodem

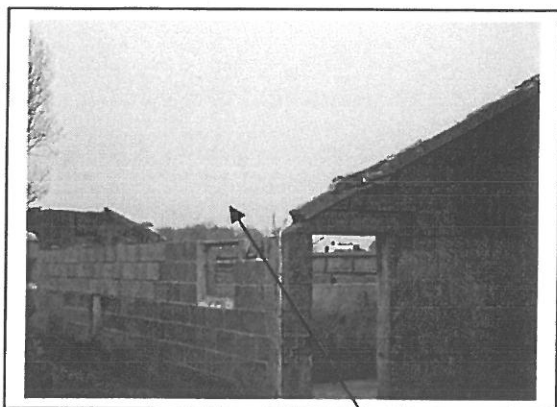
Foto 1:  
Dak compleet verwijderd
