## **Aanvullend BOUWHISTORISCH ONDERZOEK/INVENTARISATIE, JULI 2022**

**Heezestraat 2, Maasbree**

### **Bureau Boerderij Verbouwen Deventer**

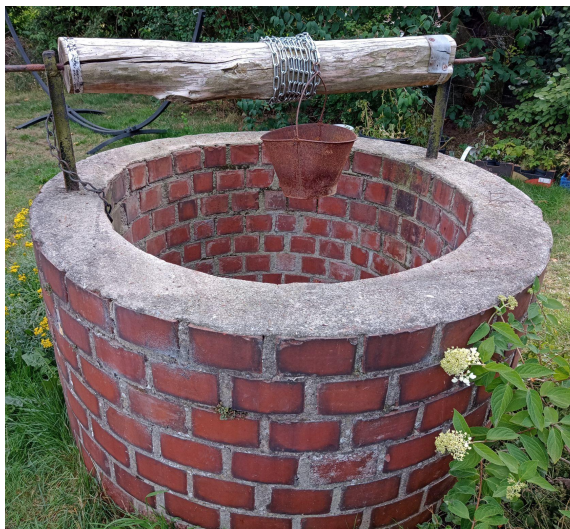
De bouwkundige staat van de waterput is goed te noemen. De houten trommel van de windas is reeds door de huidige bewoners gerenoveerd, gebruikmakend van een oude ronde balk die in de boerderij aanwezig was en met behoud van de originele metalen draaias, draaikruk en ringen. Hiermee is de waterput weer werkend geworden.

*Waterput met gerenoveerde trommel*

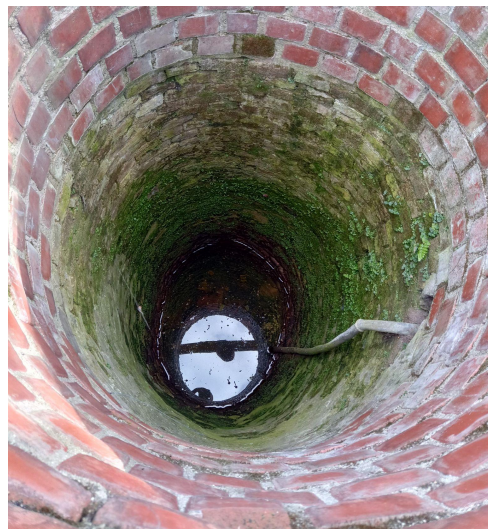
*Metselwerk binnenzijde waterput*

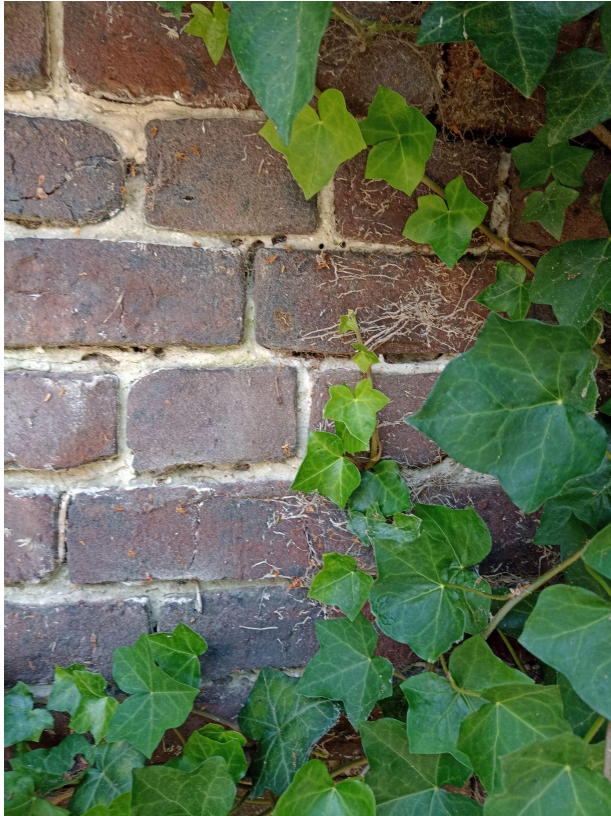
De bouwkundige staat van het bakhuisje is matig tot slecht. Het kalkzand voegwerk is rondom aangetast door solitaire zg. metselwespen die er hun nestjes in hebben gemaakt, door corrosie en klimop. De trekbalen, gordingen en sporen van de dakconstructie zijn grotendeels gemaakt van rondhout. Er zijn sporen van houtworm aangetroffen en ook zijn delen rot door lekkage. Er zal goed gekeken moeten worden waar versteviging of vervanging nodig is. Het witte kalkstuc aan de binnenzijde van de muur zit los en bladdert op plekken af. In de bakoven zit een grote scheur aan de buitenzijde in de leemlaag, die aan de binnenzijde van de oven niet waar te nemen is.

*Detail metselwerk, met klimop en nestgaten*

Bakhuisjes zijn in de provincie Limburg reeds onderdeel van het klein historisch erfgoed. Door het unieke gegeven dat in dit bakhuisje de bakoven nog aanwezig is en het geheel nog in nagenoeg oorspronkelijke staat is zoals herbouwd in 1909, is het van groot belang om dit bakhuisje te renoveren, waarbij zoveel als mogelijk materialen worden hergebruikt of worden vervangen die recht doet aan het oorspronkelijke karakter. De huidige bewoners vragen momenteel voor de renovatie subsidie aan bij de provincie Limburg, zodat de (buurt-)functie van het bakhuisje in ere kan worden hersteld.

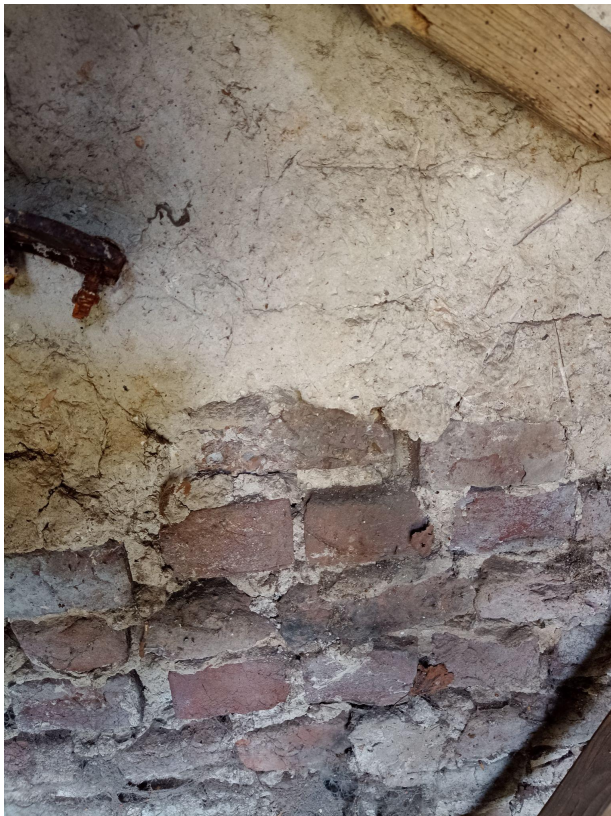
*Staat kalkstuc binnenmuur bakhuisje*

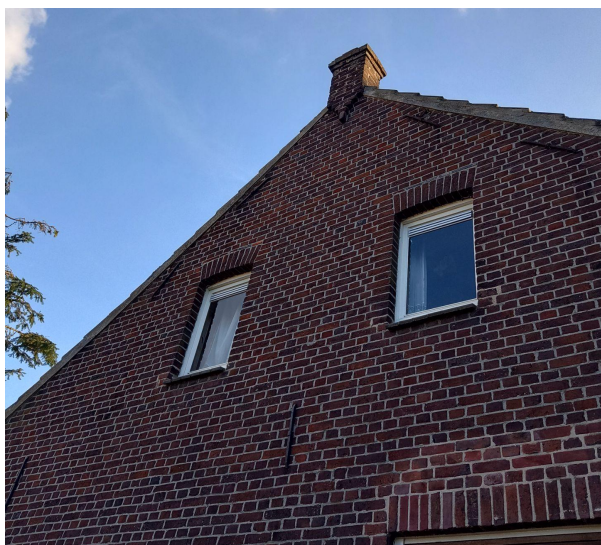
*niet originele ramen NO gevel woonhuis*

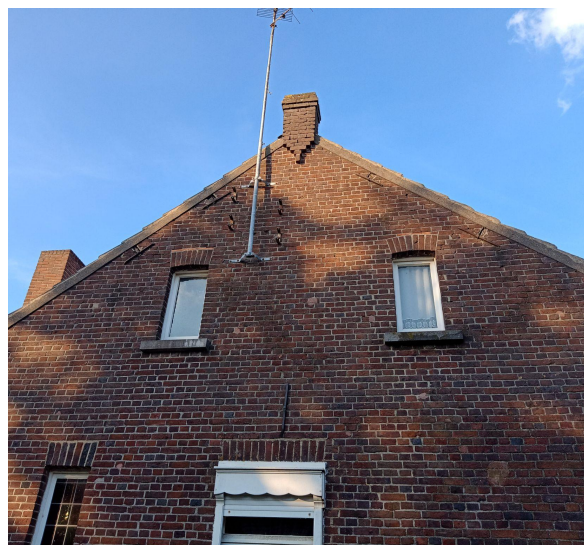
*niet originele ramen ZW gevel woonhuis*

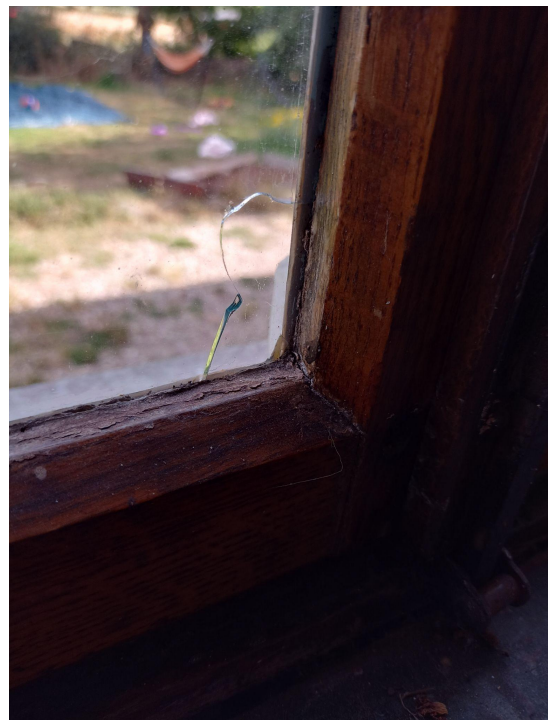
*barst in raam*

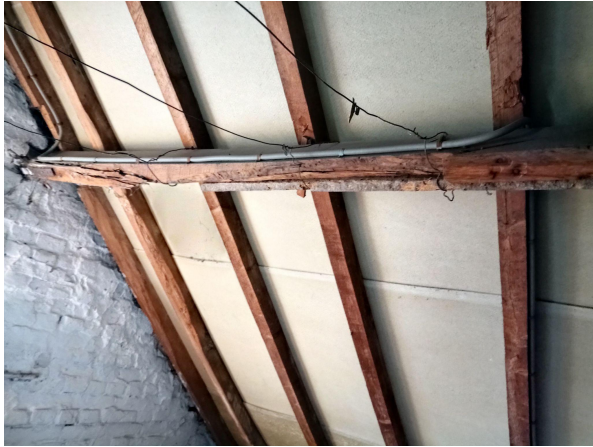
*reparatie dakconstructie*

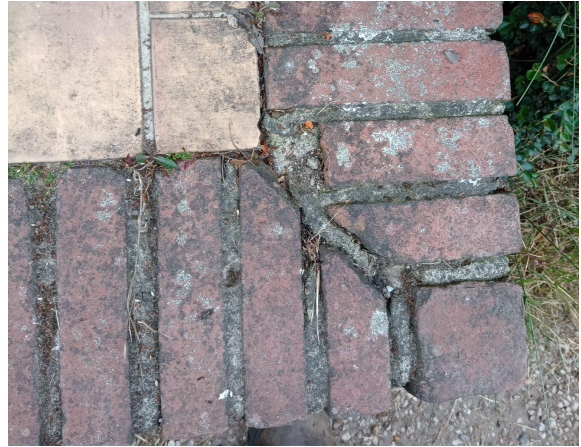
*scheur in talud*

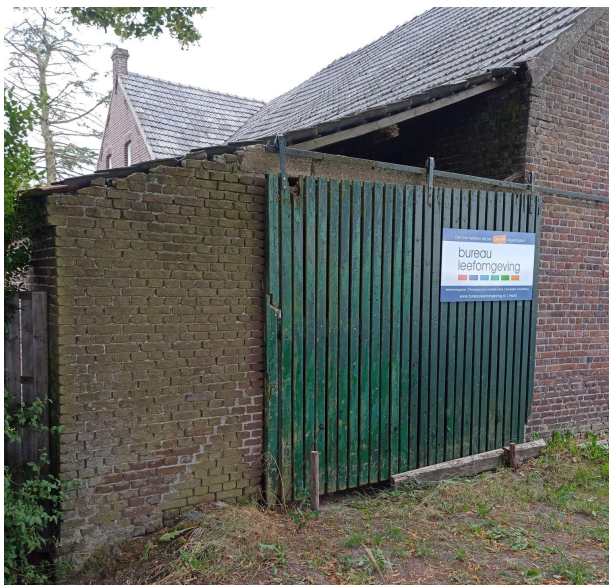
*Metselwerk meststal aan straatzijde*

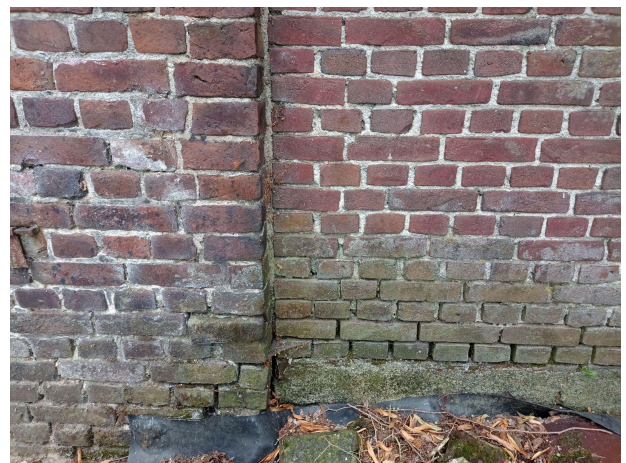
*Metselwerk koeienstal straatzijde*

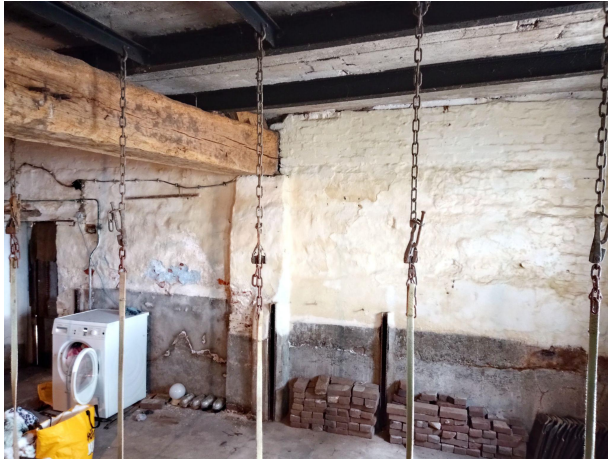
De westelijke binnenmuur van de koeienstal heeft veel vochtschade gehad, door lekkages in de kilgoten tussen het dak van de koeienstal en de aangrenzende varkensstal. Deze lekkages zijn inmiddels hersteld en de muur is aan het opdrogen. Bekeken moet worden wat de invloed van het vocht op deze muur is geweest voor de staat van de constructie. De brandscheidende muur tussen de koeienstal en het woonhuis toont ook aan de zijde van de koeienstal eerdere vochtschade.

*Vochtschade muur koeienstal en varkensstal*

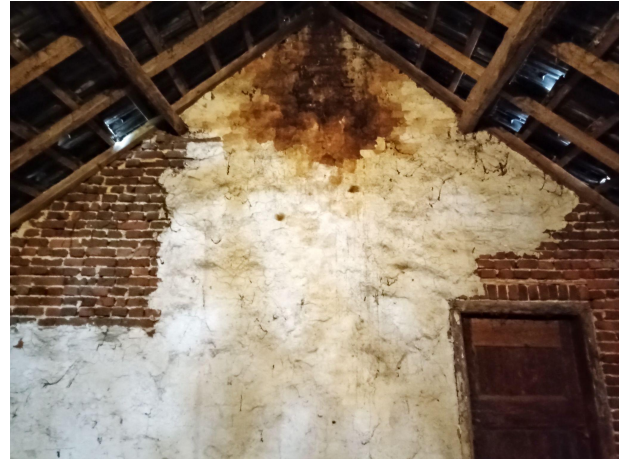
*Vochtschade muur koeienstal en woonhuis*

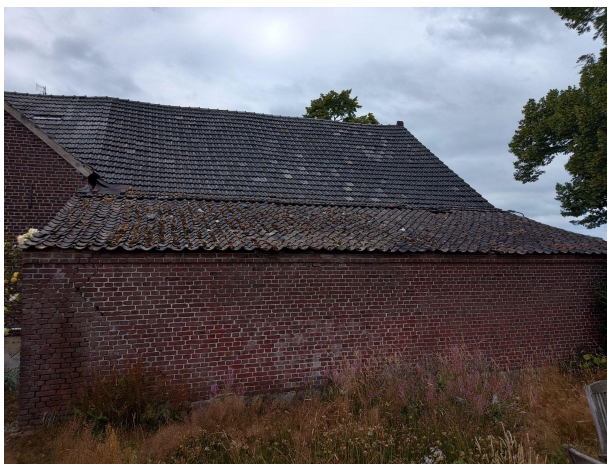
Het dak van de koeienstal is in redelijke staat. Er zijn reeds een aantal kapotte dakpannen vervangen door de huidige bewoners en ook de kilgoten zijn hersteld. Hierdoor zijn de lekkages verholpen. Bij de verbouwing van de koeienstal zullen er nog meer dakpannen vervangen dienen te worden.

*Dak van koeienstal en meststal*

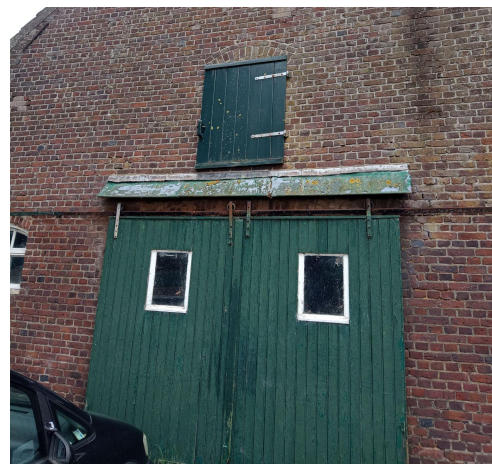
Het hout van de poorten van de koeienstal en de mestschuur en van het hooiluik is in matige staat. De Kraaldelen zullen waarschijnlijk in zijn geheel vervangen dienen te worden, maar de achterconstructie is mogelijk te hergebruiken.

*Houten poort en hooiluik koeienstal*

De gevel van koeienstal met zijn muurankers, duivenslagen, hooiluik en poort dient als geheel in stand te worden gehouden. Zij zijn kenmerkend voor deze boerderij en grotendeels in deze vorm al sinds 1913 aanwezig. Bij het renoveren van de toegangspoort en het hooiluik dienen weer kraaldelen te worden gebruikt, aangezien op de huwelijksfoto van 1903 reeds de kraaldelen te zien zijn en dit de boerderij zo kenmerkt. Ook de groen/witte kleurstelling hoor al bij de boerderij van zolang als dat men zich kan herinneren (dat is in ieder geval 1956).

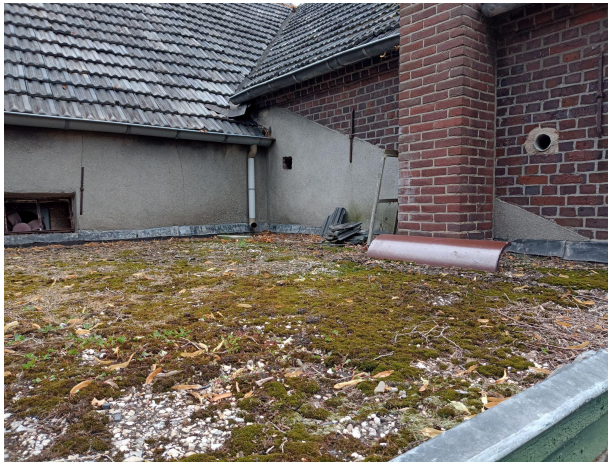
Het platte dak van het voerhuis is in slechte staat en lekt. Dit is aan de binnenzijde duidelijk te zien. Doordat via de kilgoten grote delen van het dak van de koeienstal en het woonhuis afwateren op dit 'plet' stroom het bij hevige regenval over. Dit heeft tevens het metselwerk en het houten boeiboord aangetast.

*Platte dak voerhuis*

Bij het herstellen van het 'plet' dienen kwaliteitsverbeteringen (zowel constructief als isolerend) zoveel mogelijk aan de binnenzijde plaats te vinden, zodat de aansluiting van het platte dak op de muur en op het dak van de varkensstal behouden blijft. De betonnen ramen zo mogelijk niet vervangen. Het blijft zo een kenmerkend geheel vormen met de aangrenzende varkensstal in deze historische entree van de binnenplaats. De beide opvallende en kenmerkende schoorstenen kunnen bij voorkeur -mogelijk zonder functie- behouden blijven dan wel indien gewenst komen te vervallen.

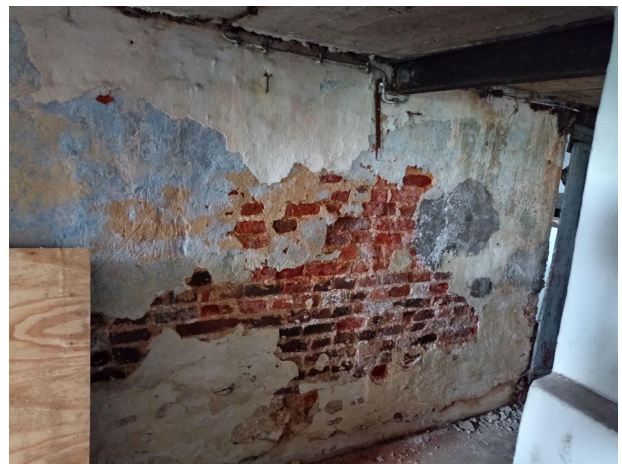
*Lekkage schade muur varkensstal*

De muur tussen de koeienstal en deze varkensstal toont ook aan deze zijde duidelijke sporen van lekkage. De betonnen verdiepingsvloer is in matige staat. Op meerdere plekken

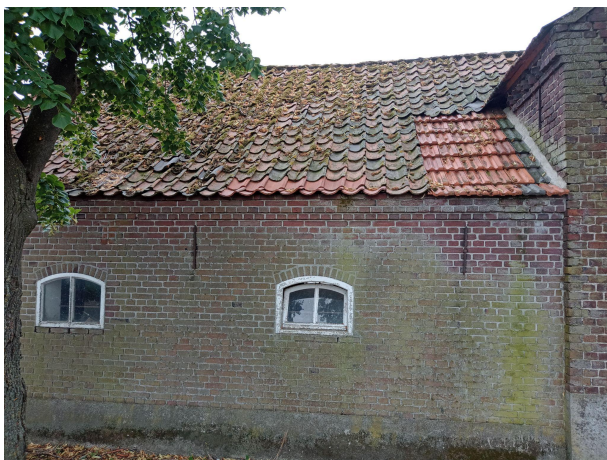
Het metselwerk van deze stal is in redelijke tot goede staat. Het dak is in matige staat. De aansluiting van het dak met het dak van de grote schuur is reeds aangepakt door de initiatiefnemers, waardoor de lekkages zijn verholpen, maar dient bij renovatie volledig te worden aangepakt. De dakconstructie heeft schade opgelopen ten gevolge van de lekkages en dient constructief te worden nagekeken, en waar nodig verstevigd of vervangen. De verdiepingsvloer is ook in matige staat door de lekkages en zal net als de dakconstructie constructief moeten worden beoordeeld, afhankelijk van de nog nader te bepalen toekomstige functies.

*dak varkensstal zijde heezestraat*

De gevel aan de zijde van de Heezestraat en de kopgevel in de doorgang naar de binnenplaats dienen te worden behouden. Het dak dient te worden hersteld met handgevormde hollandse pannen, zodat het weer een geheel vormt.

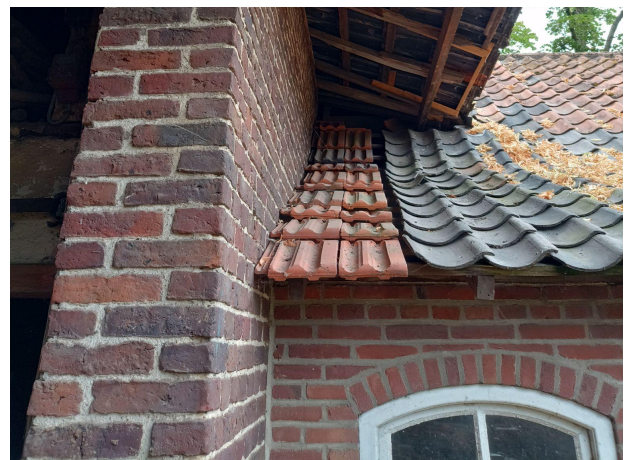
*dak varkensstal zijde binnenplaats*

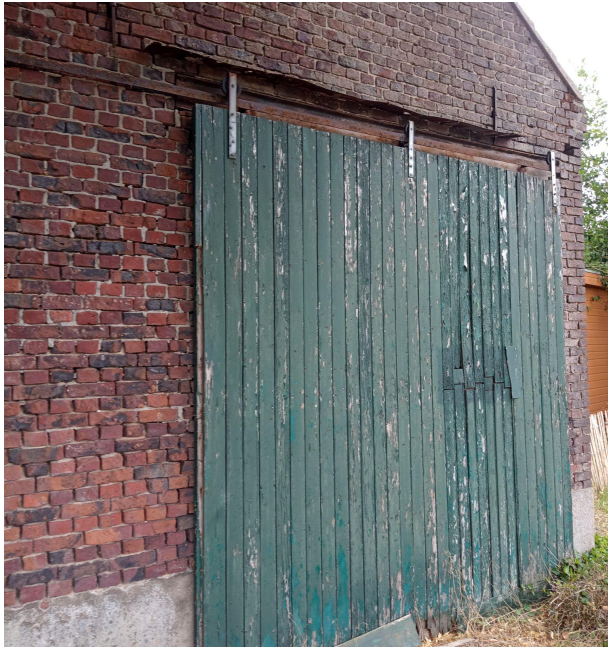
De bouwkundige staat van het metselwerk van de grote schuur is redelijk tot matig te noemen. Constructief is de staat van het 1,5 steens metselwerk redelijk te noemen, op twee plaatsen na. De zuidwesthoek, waar het verzakken van de aangebouwde overkapping (de zg. varkensbox) een scheur heeft veroorzaakt en stenen los zijn komen te zitten. En tevens thv. de noord-oost hoek waar ter plaatse van de grote poort scheuren zijn ontstaan. Voor de rest dient het voegwerk rondom hersteld te worden door aantasting door solitaire zg. metselwespen en erosie.

*Poort en metselwerk grote schuur straatzijde*

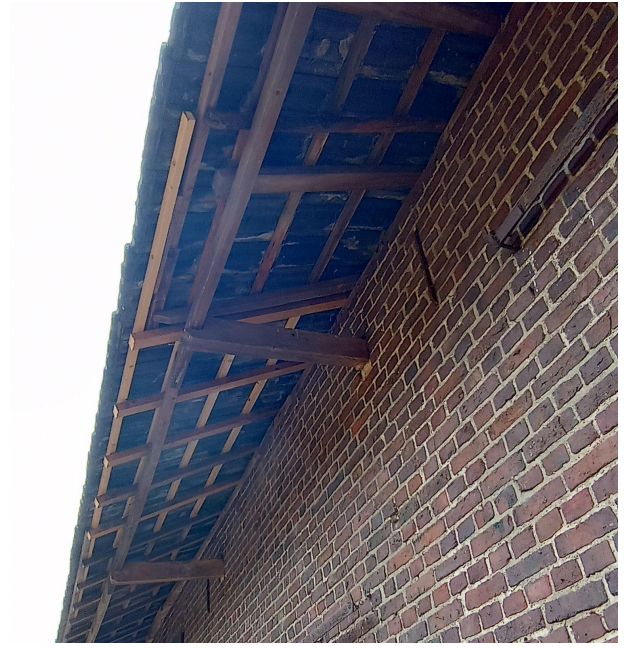
De aangebouwde overkapping, die al deels is afgebroken door de initiatiefnemers is op de noordoostelijke muur na in zeer slechte staat, zowel qua dakconstructie als qua metselwerk. Het dak van de grote schuur is in redelijke staat. Onlangs is het overstek aan de binnenplaats zijde hersteld door de initiatiefnemers.

*Herstelde overstek zijde binnenplaats*

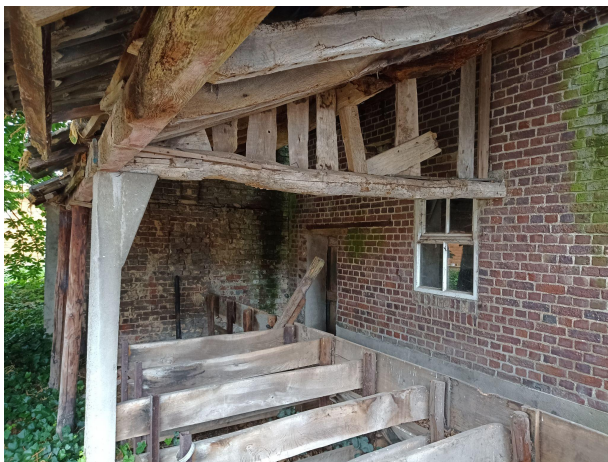
*Dakconstructie overstek achterzijde schuur*
