BRO

Roermond : 15 mei 2023  
Ons kenmerk : AM23070-2  
Betreft : aanvullend bodemonderzoek Raadhuisstraat 136 Panningen

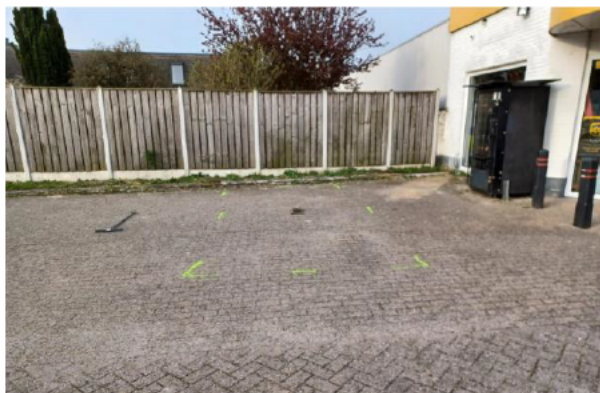
Afbeelding 1: vermoedelijke ligging ondergrondse tank  
(bron foto: rapport verkennend bodemonderzoek SGS Search)

Het aanvullend bodemonderzoek is uitgevoerd naar aanleiding van de resultaten en advies van een in maart-april 2022 uitgevoerd verkennend bodemonderzoek (SGS Search, kenmerk 25.22.00116 d.d. 13 april 2022). In de rapportage van het onderzoek is opgenomen dat er aanwijzingen zijn dat er een ondergrondse brandstoftank aanwezig is nabij de bestaande winkel. Bij de gemeente was geen informatie bekend over de aanwezigheid van een ondergrondse tank op de locatie. Met behulp van een wichelroede, in combinatie met enkele handboringen is de vermoedelijke tank getraceerd. Ten tijde van het verkennend bodemonderzoek is er echter geen specifiek onderzoek uitgevoerd ter plaatse van de vermoedelijke tank. In de conclusie van het rapport werd aanbevolen om de aanwezigheid van de tank nader te traceren en vervolgens een verkennend onderzoek ter plaatse uit te voeren. In afbeelding is de vermoedelijke ligging van de tank weergegeven.

Zowel met behulp van de metaaldetector als met de proefboringen is de aanwezigheid van een ondergrondse tank niet bevestigd. Mogelijk heeft de wichelroede tijdens het eerder uitgevoerde onderzoek gereageerd op de aanwezige kabels en leidingen in het gebied.

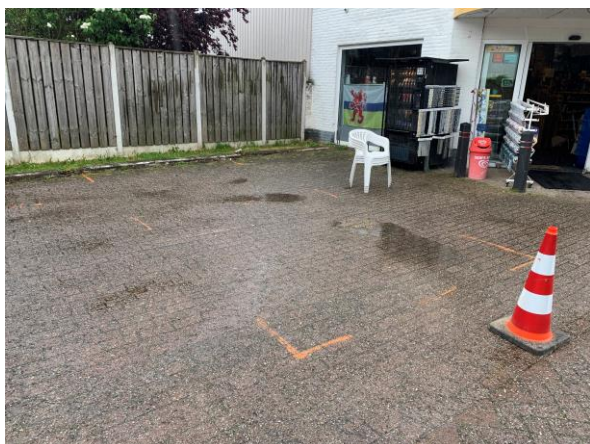
Foto 1

Het onderzoeksgebied betrof het door SGS Search gemarkeerde gebied (foto 1) en enkele meters daarom heen. Foto's van de onderzoekslocatie zijn opgenomen in bijlage 3. In totaal zijn 10 boringen verricht tot 1,2 m-mv en 1 boring tot 2,5 m-mv. De boringen zijn verricht met behulp van de Edelmanboor (ø 7 cm). Zie voor de boorpuntlocaties bijlage 4.

Geadviseerd wordt om tijdens sloop- en graafwerkzaamheden wel alert te blijven op de mogelijke aanwezigheid van een ondergrondse tank elders op het perceel.

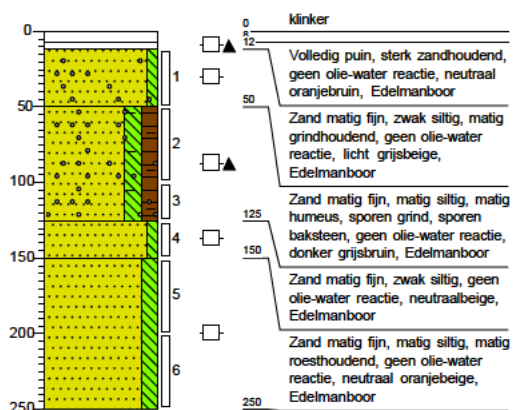
02

Van de boring tot 2,5 m-mv centraal in het onderzoeksgebied (boring 2) is een profielbeschrijving gemaakt (zie bijlage 5). Het opgeboorde bodemmateriaal is volgens de classificatienorm voor onverharde bodems (NEN 5104) beoordeeld. Daarnaast is vastgesteld in hoeverre het opgeboorde materiaal mogelijke aanwijzingen biedt voor de aanwezigheid van visueel zichtbare verontreiniging.

Tevens is middels een pan proef (olie-water reactie test) visueel beoordeeld op het voorkomen van verontreinigingen met olie. Bij de uitgevoerde testen van het opgeboorde bodemmateriaal van de boringen is visueel geen olie-water reactie waargenomen.
