# RAPPORTAGE

Bomen Effect Analyse  
bij 26 bomen op het Buurtcollege Maas en Peel  
aan de Averbodestraat 19 te Helden

Terra Nostra

5 april 2023

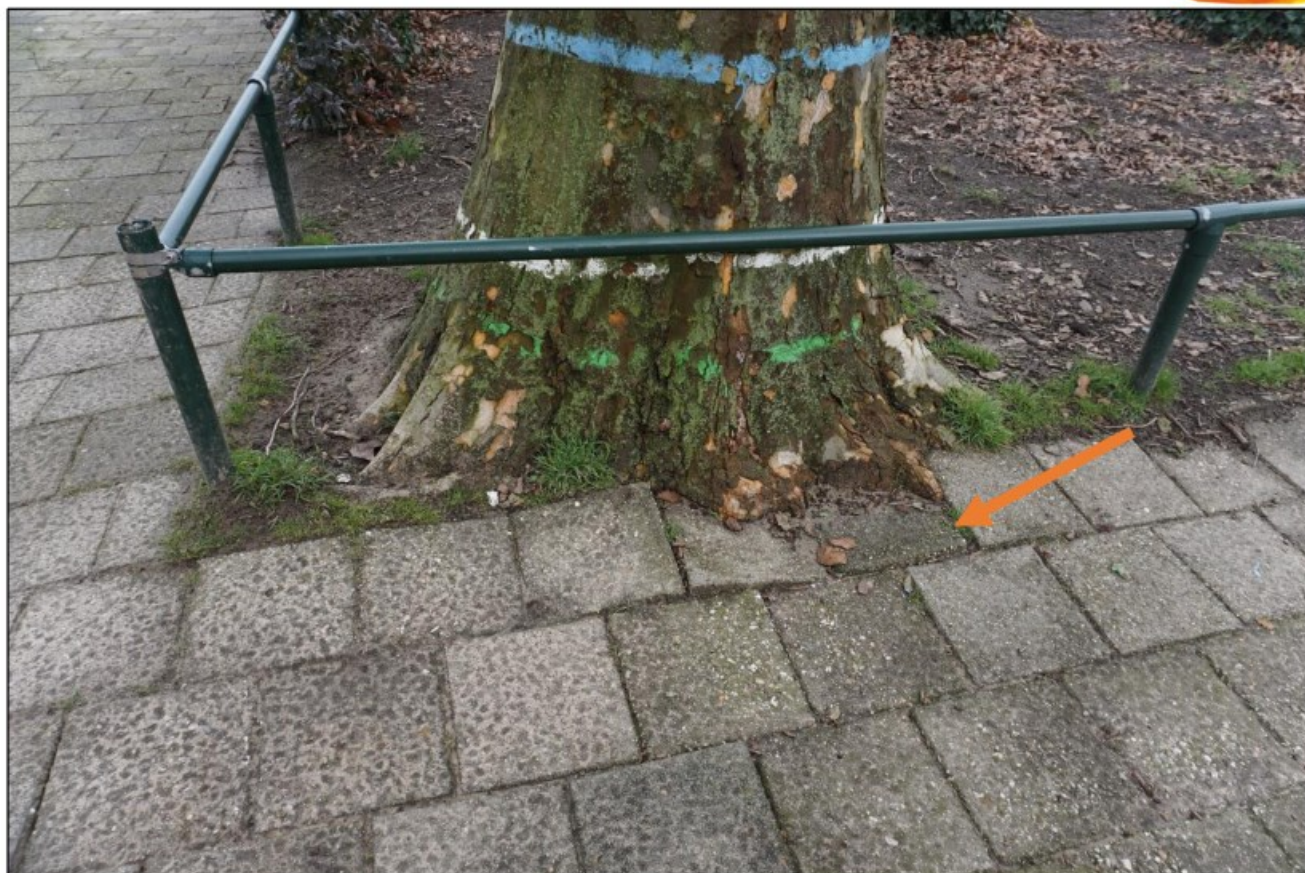
In 10 bomen zijn afgestorven takken of losse, reeds afgebroken, takken aanwezig in de kroon. Deze bomen geven een tijdelijk verhoogd risico. Er zijn 3 bomen geregistreerd met lichte tot matige bestratingsopdruk. Hierbij geldt dat lichte opdruk een hoogteverschil in de bestrating geeft van 0-2 cm boven het maaiveld en matige opdruk tussen de 2-5 cm boven het maaiveld.

Foto 3: Een beeld van de lichte bestratingsopdruk met ingegroeide 30x30 tegels (oranje pijl) bij boomnummer 2.

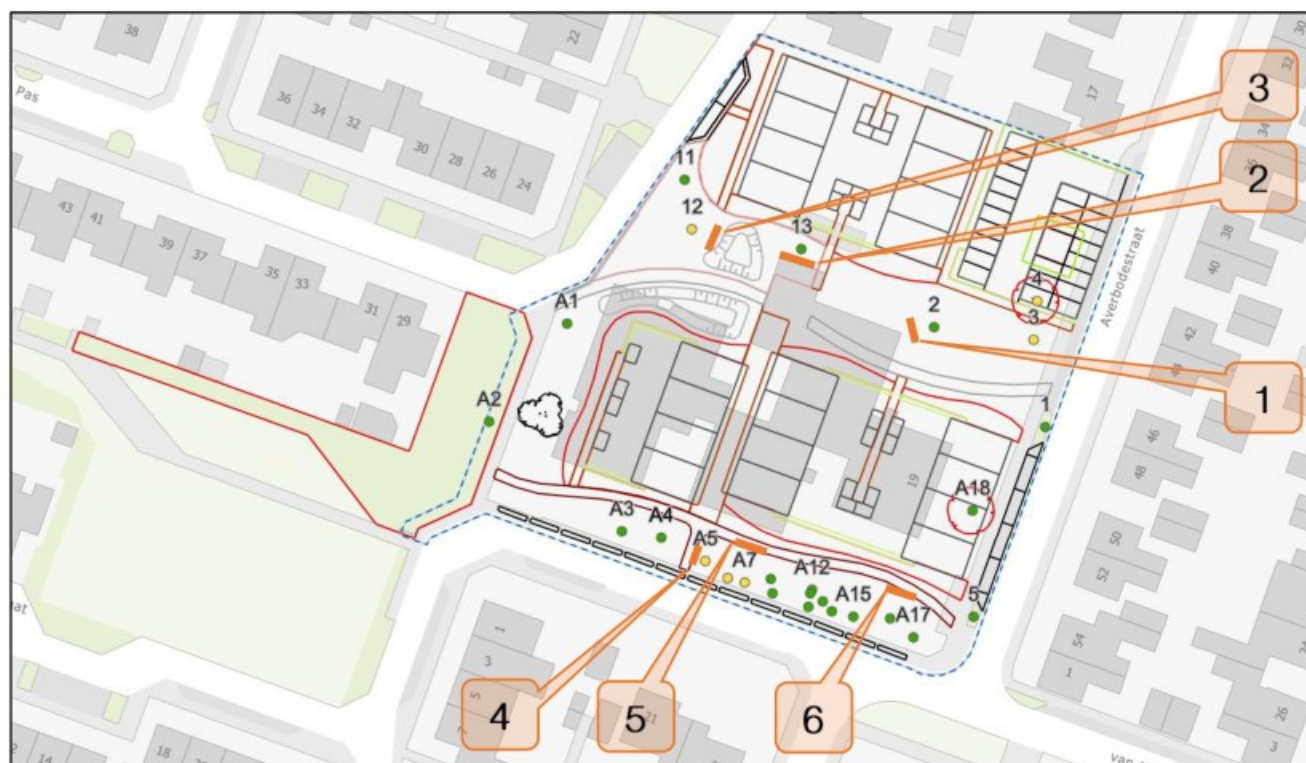
Figuur 3: Locatie van de 6 profielsleuven met contrasterend de huidige bebouwing (lichtgrijs) en geprojecteerd het voorgenomen ontwerp.

Om het bodem- en bewortelingsprofiel van de bomen inzichtelijk te maken, zijn 6 profielsleuven gegraven (zie figuur 3). De oranje strepen in figuur 3 geven de oriëntatie van de sleuven aan. De nummers corresponderen met de nummers in tabel 4 waarin de resultaten van het bodemonderzoek zijn weergegeven.

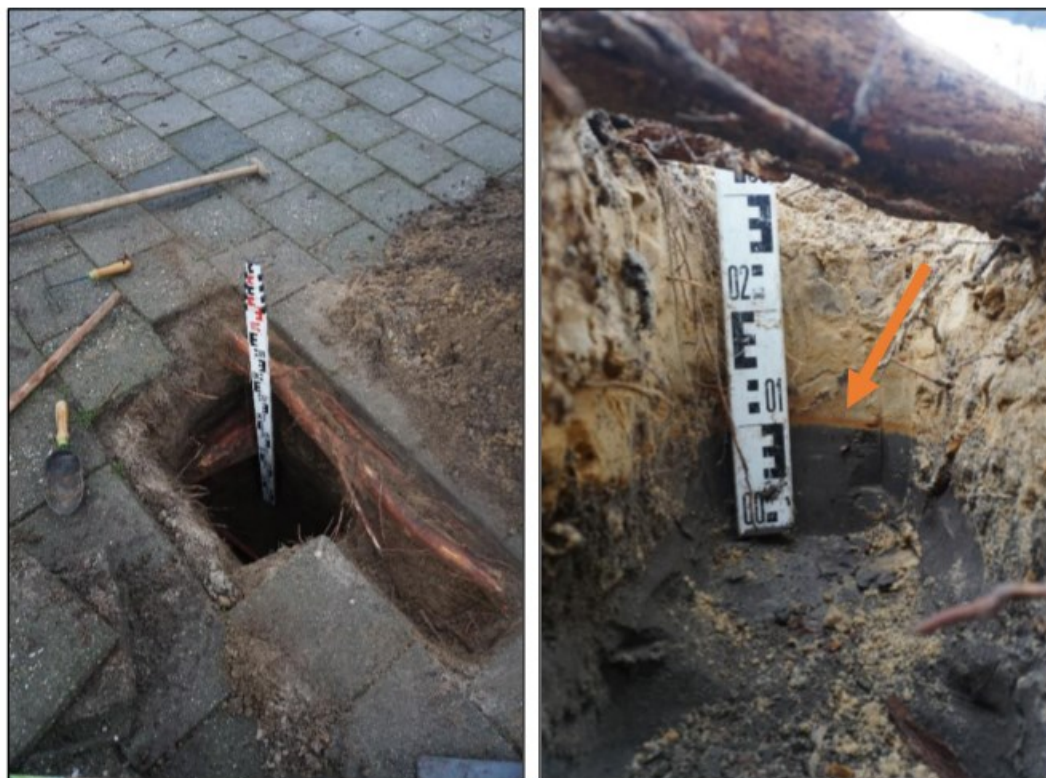
Het grondwater is niet aangetroffen in de profielsleuven. Conform het Nederlands grondwatermonitorsregister is het grondwaterpeil in de omgeving op basis van 3 metingen gemiddeld 12 m-mv. Op basis hiervan zijn de bomen voor hun vochtbehoefte afhankelijk van hemelwater. De zandhoudende leem laag welke bij elke profielsleuf is vastgesteld is over het algemeen zeer verdicht, deze laag zorgt voor stagnatie van hemelwater (foto 5) en beperkt wortelontwikkeling in de diepte. Echter is er onder deze laag wel fijne levende beworteling waargenomen (foto 6).

Foto 4 links: Beeld van profielsleuf 1 bij boomnummer 2.

Foto 5 rechts: Beeld van profielsleuf 6 bij boomnummer A16. Stagnatie van hemelwater is duidelijk waarneembaar (roestverkleuring) boven de sterk verdichte laag, aangegeven met oranje pijl.

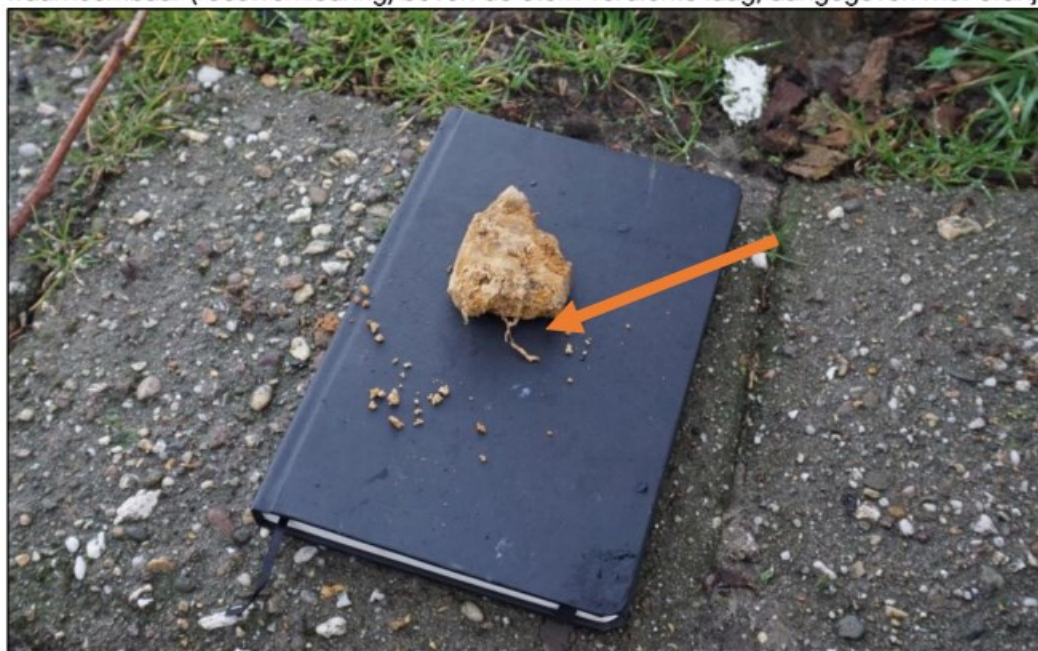
Foto 6: Beeld van levende fijne beworteling (oranje pijl) op 250 cm-mv bij boomnummer A16, profielsleuf 1.

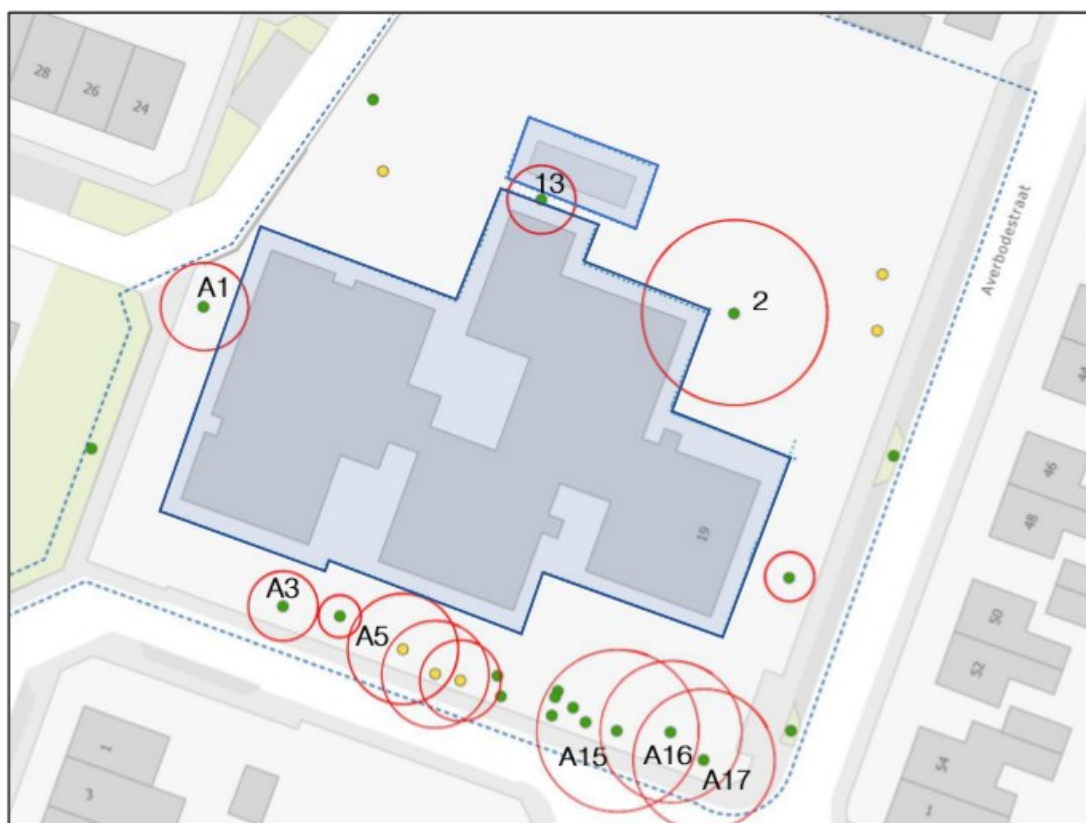
Figuur 4: Projectgebied met werkruimte voor sloopwerkzaamheden buffer van 2 meter rondom weergeven in het blauw en ware kroonprojecties weergeven met rode cirkels.

| Onderdeel | Effecten |
|---|---|
| Slopen van bestaande bebouwing | Voor het verwijderen van de bestaande bebouwing is bij boomnummers 2, 13 en A1 kroonschade voorzien omdat de kroonprojectie van de bomen binnen de benodigde werkruimte valt.<br>Bij het verwijderen van de bestaande bebouwing met betrekking tot de fundatie wordt bij boomnummer 2 een wortelvolumeverlies van 15-20% verwacht. Voor boomnummer 13 geldt een verwacht wortelvolumeverlies van 40%. Voor boomnummer 13 zal dit een desastreus effect hebben. |

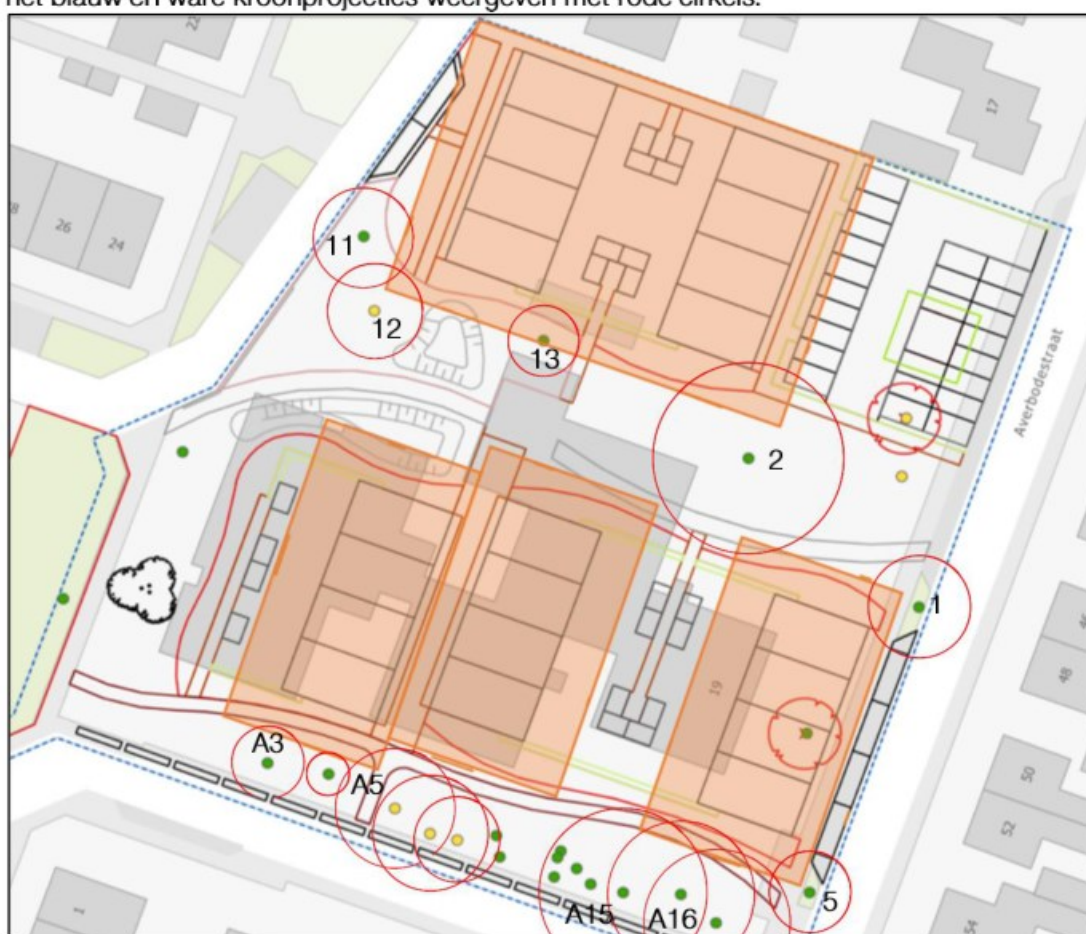
Figuur 5: Projectgebied met werkruimtebuffer van 5 meter rondom de gevel, weergeven in het oranje.

| Onderdeel | Effecten |
|---|---|
| Het realiseren van de nieuwe bebouwing | Voor het realiseren van de nieuwe bebouwing wordt uitgegaan van een benodigde werkruimte van 5 meter rondom de gevels en een tijdelijke puinlaag verwerkt tot 25 cm - mv. Hierbij wordt voor boom 2, 11 en 12 een wortelvolumeverlies van 10-15% verwacht. Boomnummer 13 bevindt zich volledig binnen de bufferzone. Voor boomnummer A3 is een wortelvolumeverlies van 5-10% voorzien. Voor boomnummer A5 is bij het aanleggen van het doorsteekpad naar de van Hillestraat een wortelvolumeverlies van 20% voorzien. |

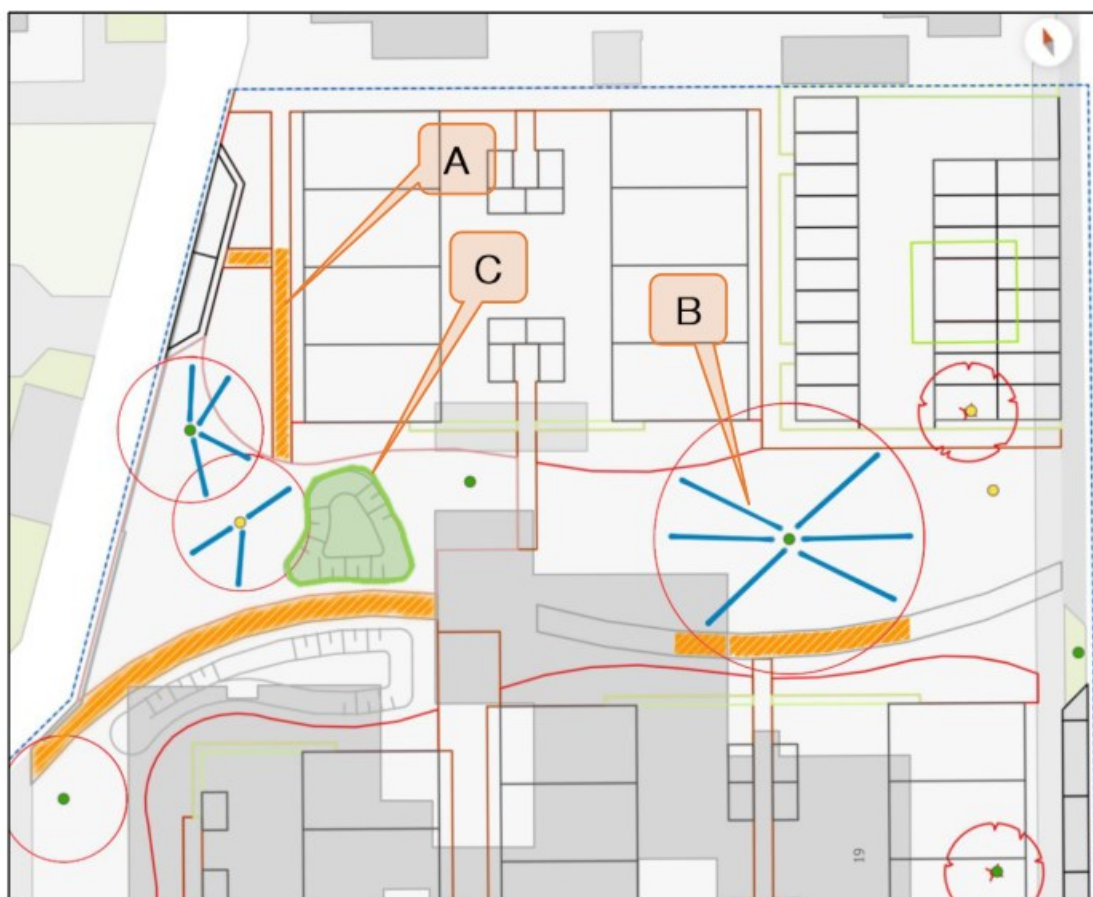
Figuur 7: Groeiplaatsmaatregelen bij boomnummer 2, 11, 12 en A1.

Het groene vlak (C) binnen figuur 7 op bladzijde 20 betreft de te realiseren waterpartij. De benodigde ontgraving veroorzaakt te omvangrijke schade aan de beworteling bij boomnummer 12. Er wordt geadviseerd om deze te vervormen of elders binnen het ontwerp in te passen. Hierbij is een

Tussen de woonblokken wordt een asfaltpad aangelegd. Hiervoor wordt geadviseerd om de paden ter hoogte van de bomen (weergegeven in oranje (A) binnen figuur 7 te realiseren middels een Permavoid® 80 mm Sandwich Constructie. Deze dient als volgt gerealiseerd te worden:

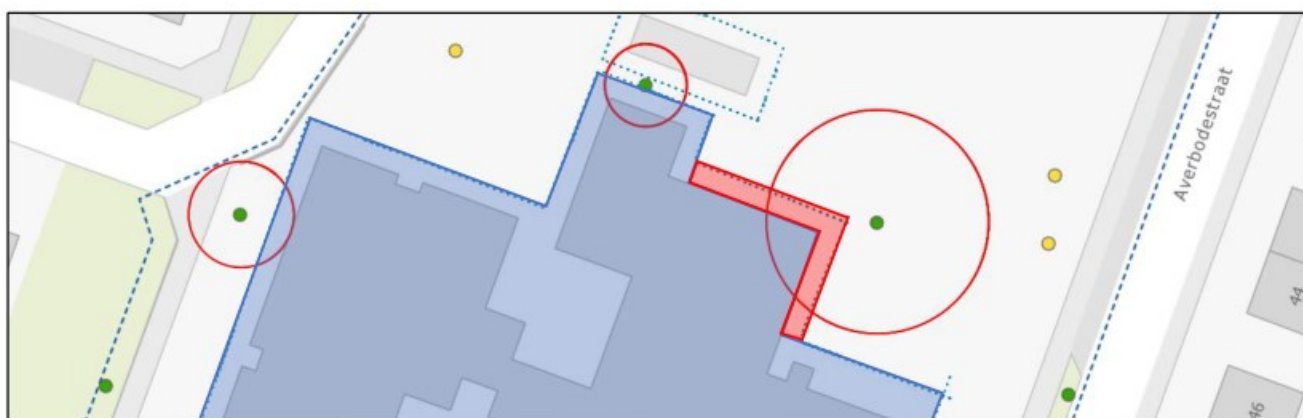
Figuur 8: Boomnummer 2. Vermindering in 2 meter werkgebied tijdens sloopwerkzaamheden, weergegeven in het rood.

Als uitgangspunt is er rondom de bebouwing 2 meter werkruimte genomen voor de sloopwerkzaamheden. Deze dient voor onder andere het opstellen van steigers en het vervoeren van materiaal. Wat betreft opslag en depot van materieel en materiaal, toegang tot het terrein en werkruimte voor hijswerkzaamheden is niets bekend. Voor boomnummer 2 dient de benodigde werkruimte te worden aangepast. Hierbij wordt geadviseerd om de het schoolgebouw van binnenuit te slopen.
