## ASBESTINVENTARISATIE

| PROJECTGEGEVENS | |
|---|---|
| Type object | het gebouw achter de woning |
| Locatie onderzoek | Dorpsstraat 111<br>Putten |
| Projectnummer | 210757 |

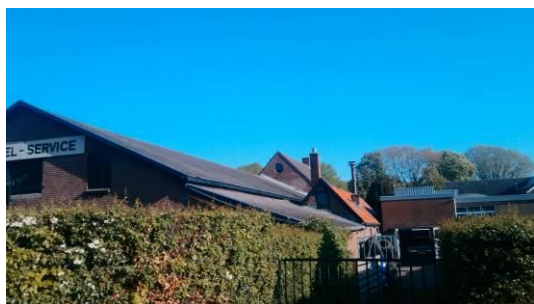
Dakshingles niet asbestverdacht

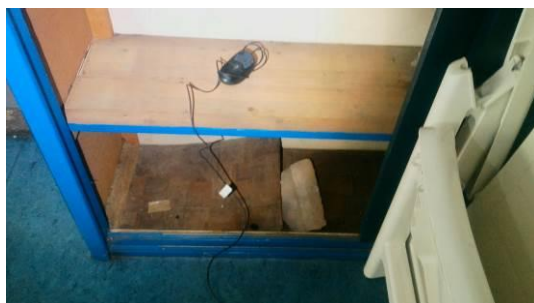
Kast kantoor zeil niet asbestverdacht

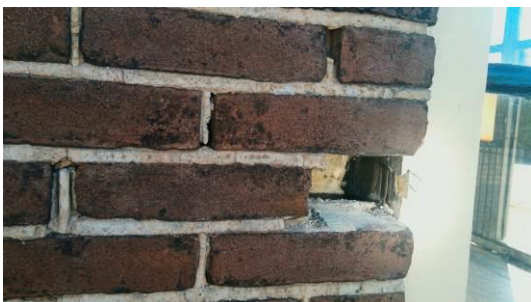
Spouw destructief, niets aangetroffen

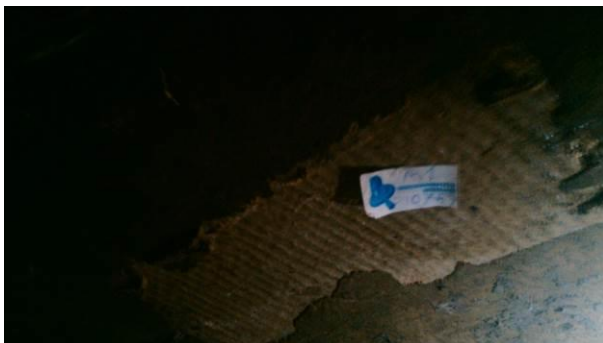
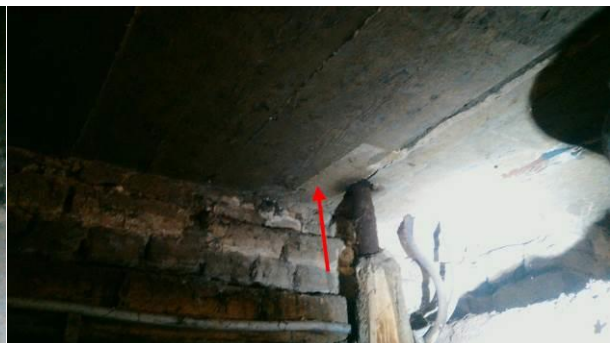
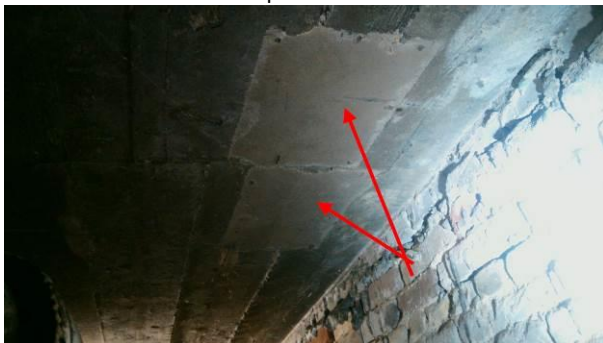
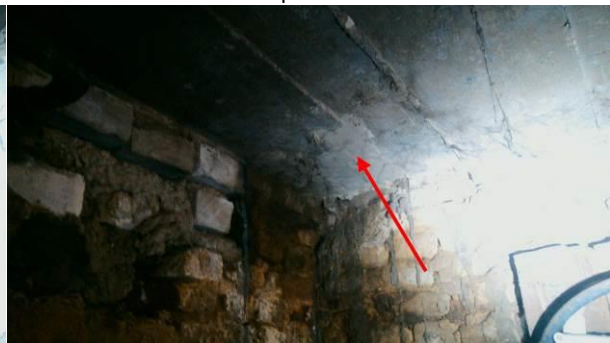
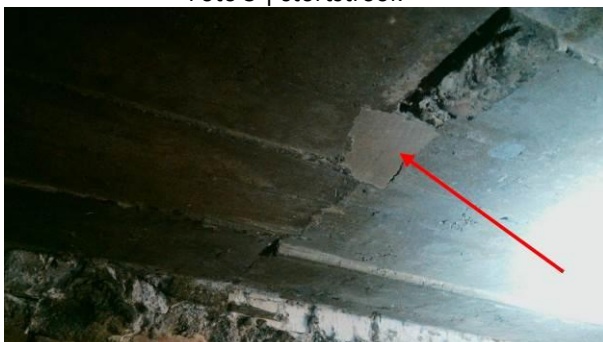
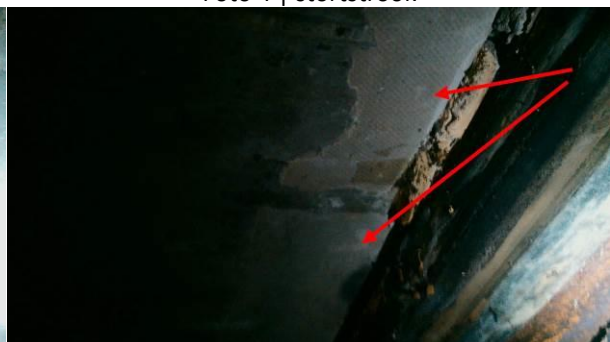
| Bronnummer | 1 |
|---|---|
| Bron | Stortstroken |
| Analyseresultaten | 2 - 5 % Chrysotiel |
| Status | Niet beschadigd en niet verweerd |
| Risicoklasse | 2 |

Foto 1 | stortstrook

Foto 2 | stortstrook

Foto 3 | stortstrook

Foto 4 | stortstrook

Foto 5 | stortstrook

Foto 6 | stortstrook

| Bronnummer | 1 |
|---|---|
| Verwijderingsmethode | Containment |
| Advies | Saneren bij sloop of renovatie |

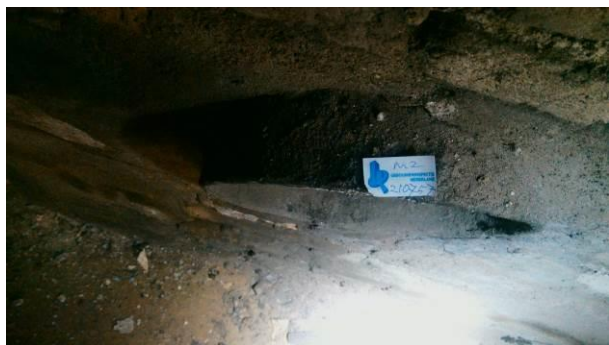
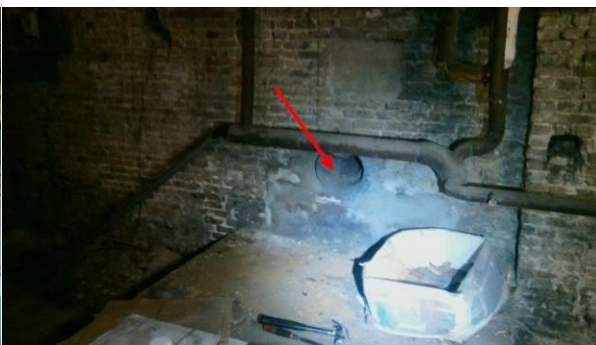
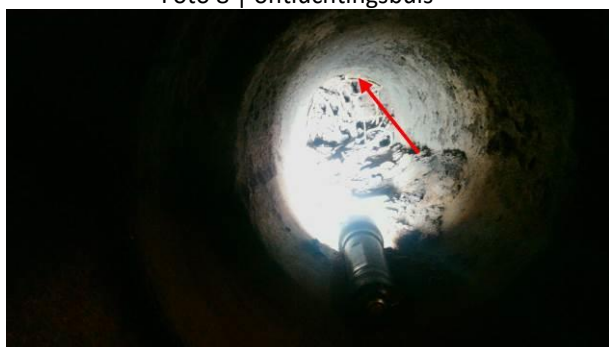
| Bron | Ontluchtingsbuis |
| Analyseresultaten | 10 - 15 % Chrysotiel |
| Status | Niet beschadigd en niet verweerd |
| Risicoklasse | 2 |

Foto 8 | ontluchtingsbuis

Foto 9 | ontluchtingsbuis

Foto 10 | ontluchtingsbuis

| Verwijderingsmethode | Containment |
| Advies | Saneren bij sloop of renovatie |

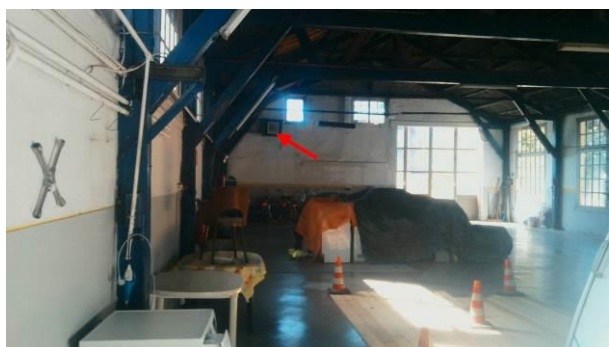
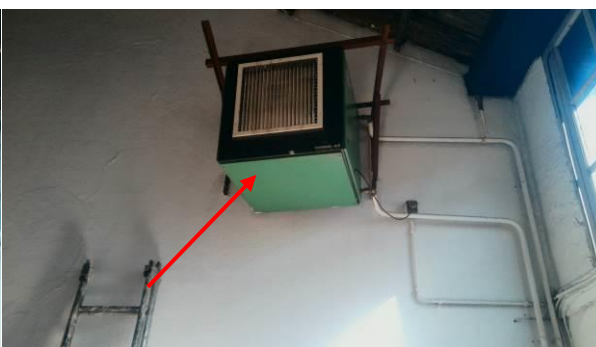
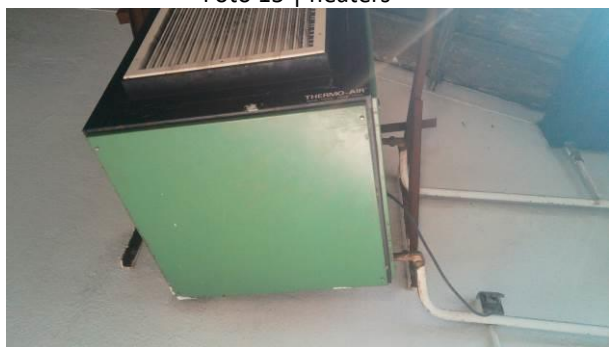
| Bronnummer | 4 |
|---|---|
| Bron | Heaters, Thermo Air, type en bouwjaar onbekend |
| Analyseresultaten | Asbestverdacht |
| Risicoklasse | 1 |

Foto 15 | heaters

Foto 16 | heaters

Foto 17 | heaters

| Bronnummer | 4 |
|---|---|
| Verwijderingsmethode | Direct verpakken |
| Advies | Saneren bij sloop of renovatie |

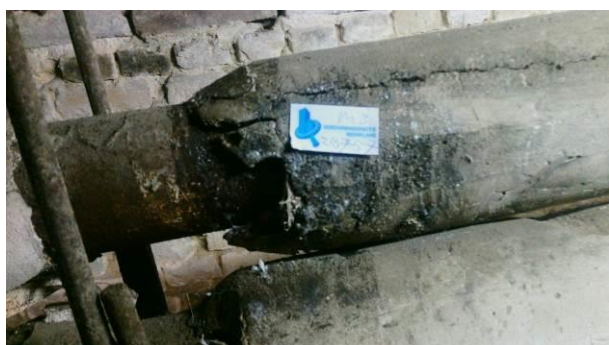
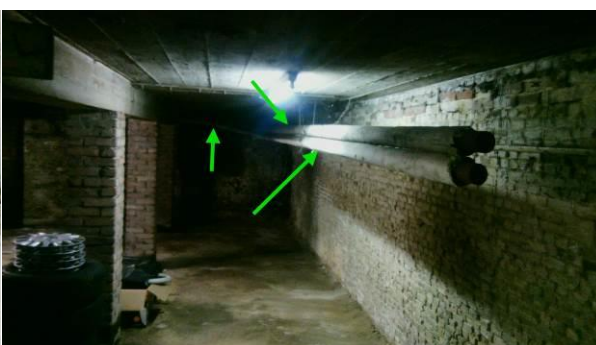
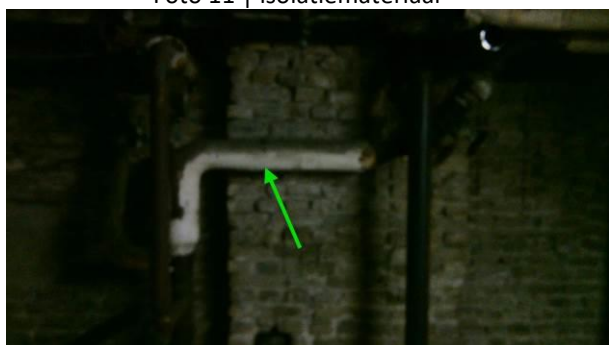
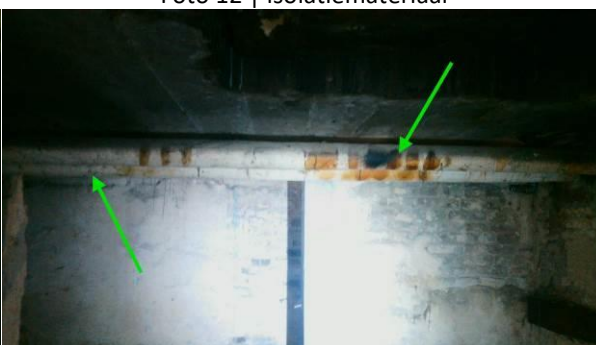
| Bronnummer | 3 |
|---|---|
| Analyseresultaten | Niet aantoonbaar |

Foto 11 | isolatiemateriaal

Foto 12 | isolatiemateriaal

Foto 13 | isolatiemateriaal

Foto 14 | isolatiemateriaal

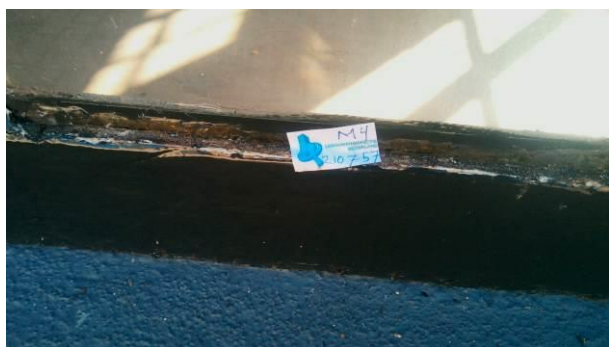
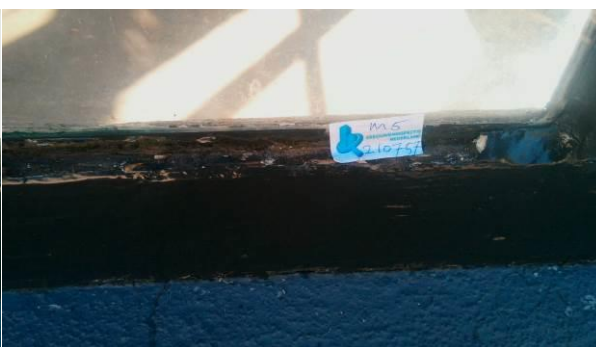
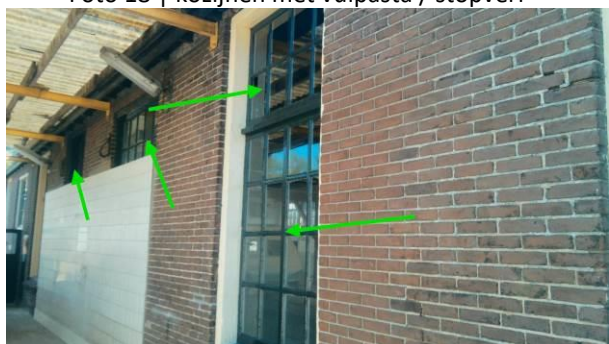
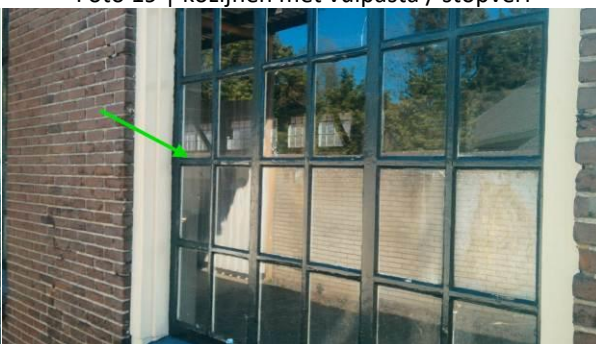
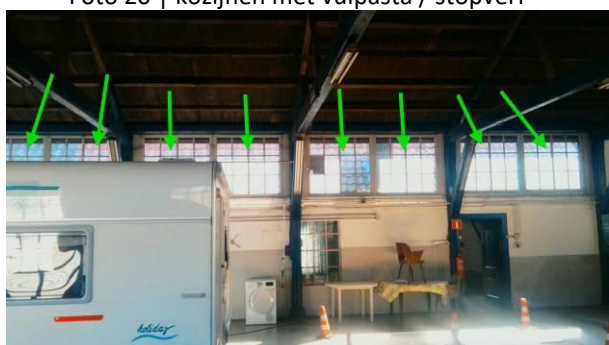
| Analyseresultaten | M4: niet aantoonbaar<br>M5: niet aantoonbaar |

Foto 18 | kozijnen met vulpasta / stopverf

Foto 19 | kozijnen met vulpasta / stopverf

Foto 20 | kozijnen met vulpasta / stopverf

Foto 21 | kozijnen met vulpasta / stopverf

Foto 22 | kozijnen met vulpasta / stopverf
