## ASBESTINVENTARISATIE

| PROJECTGEGEVENS | |
|---|---|
| Type object | het gebouw achter de woning |
| Locatie onderzoek | Dorpsstraat 111<br>Putten |
| Projectnummer | 210757 |

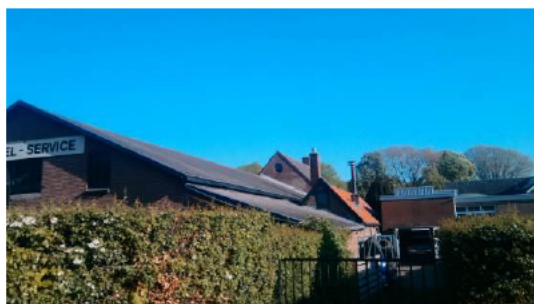
Dakshingles niet asbestverdacht

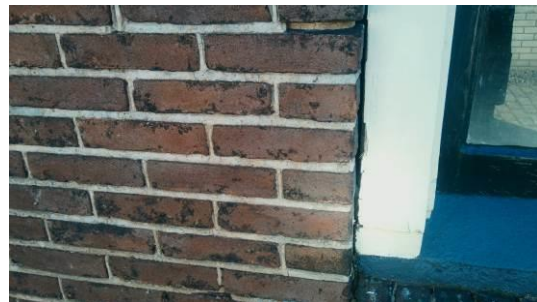
Tussen kozijn en muur spouw gezien

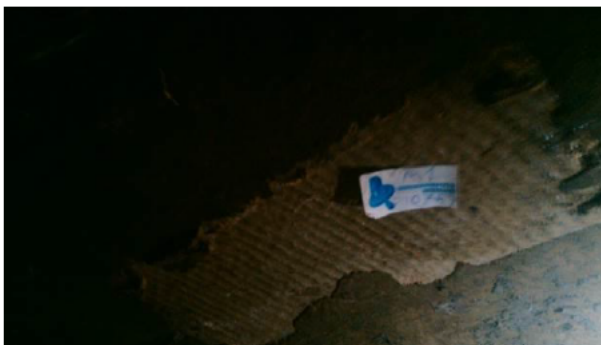
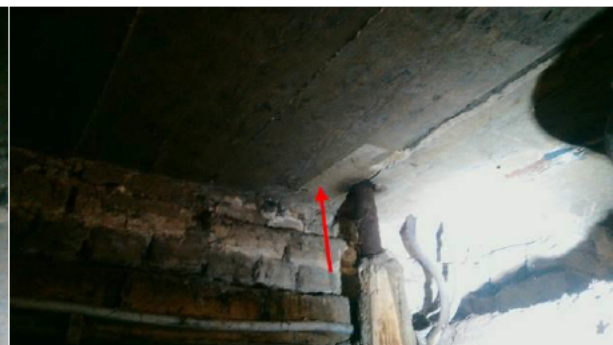
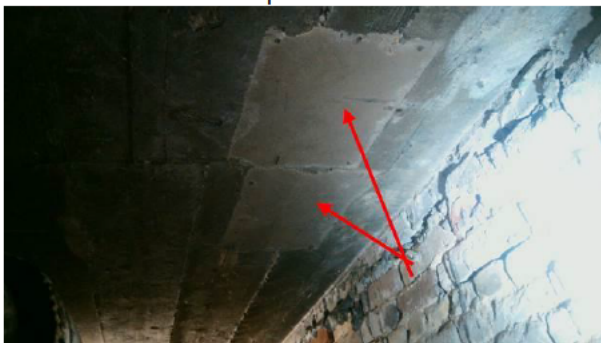
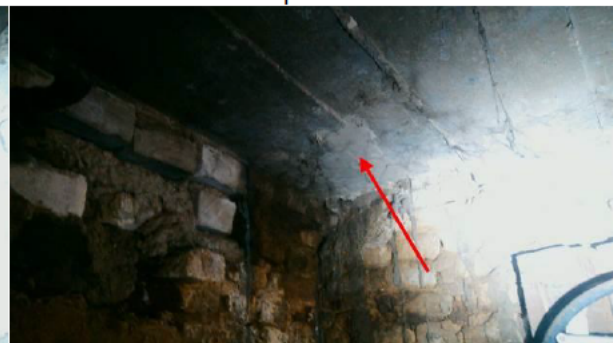
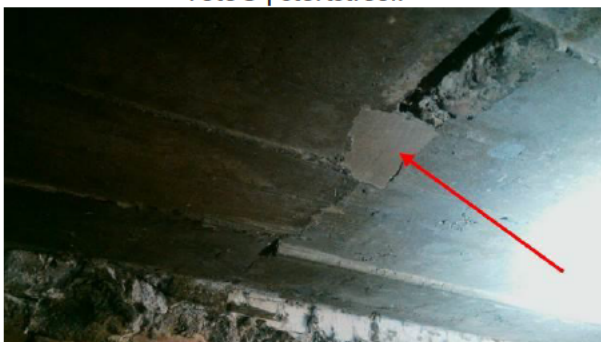
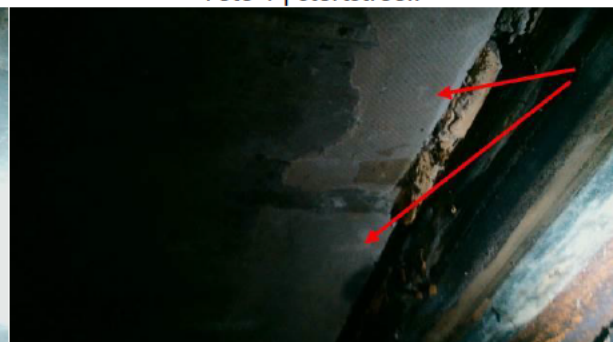
| Bronnummer | 1 |
|---|---|
| Analyseresultaten | 2 - 5 % Chrysotiel |
| Hoeveelheid | 79 m <sup>2</sup> |
| Bevestigingsmethode | Ingestort in beton of cement |
| Binding | Hechtgebonden |
| Status | Niet beschadigd en niet verweerd |
| Risicoklasse | 2 |

Foto 1 | stortstrook

Foto 2 | stortstrook

Foto 3 | stortstrook

Foto 4 | stortstrook

Foto 5 | stortstrook

Foto 6 | stortstrook

| Bronnummer | 1 |
|---|---|
| Verwijderingsmethode | Containment |
| Advies | Saneren bij sloop of renovatie |

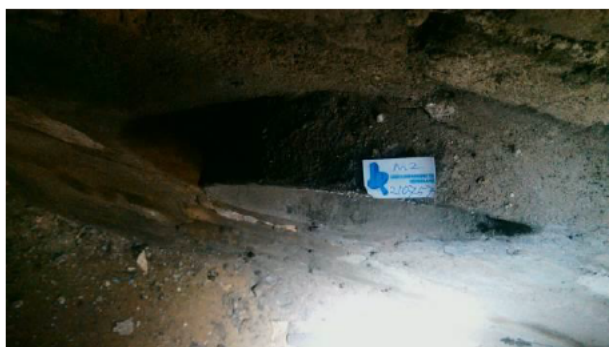
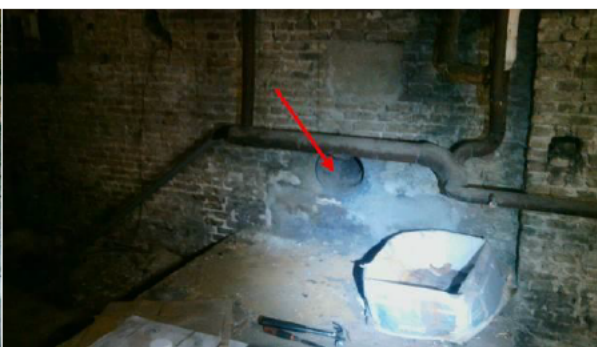
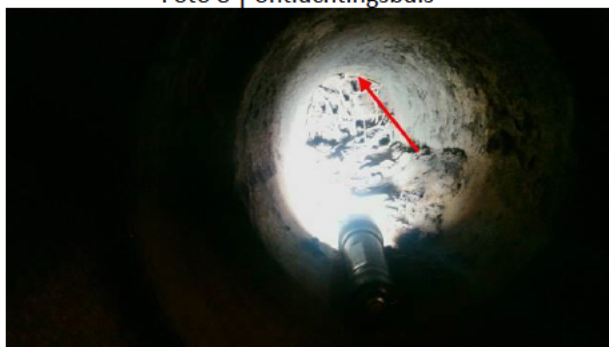
| Analyseresultaten | 10 - 15 % Chrysotiel |
| Hoeveelheid | 1,2 m <sup>1</sup> |
| Bevestigingsmethode | Ingemetseld |
| Binding | Hechtgebonden |
| Status | Niet beschadigd en niet verweerd |
| Risicoklasse | 2 |

Foto 8 | ontluchttingsbuis

Foto 9 | ontluchttingsbuis

Foto 10 | ontluchttingsbuis

| Verwijderingsmethode | Containment |
| Advies | Saneren bij sloop of renovatie |

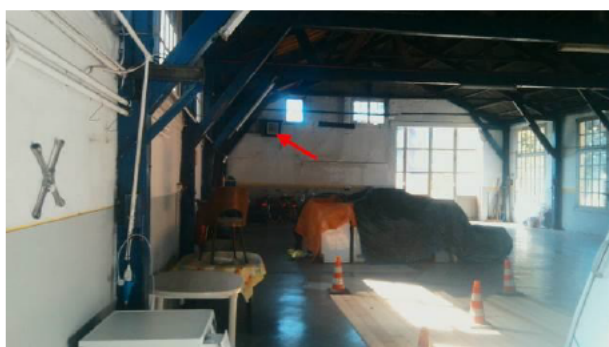
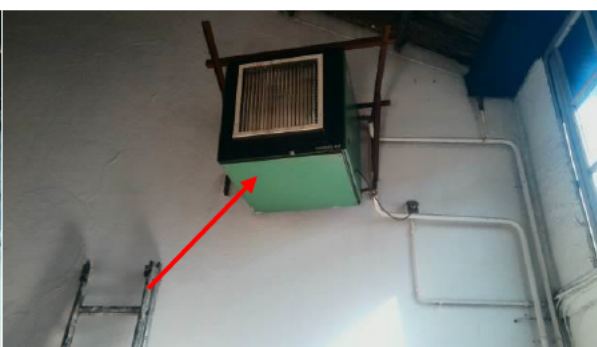
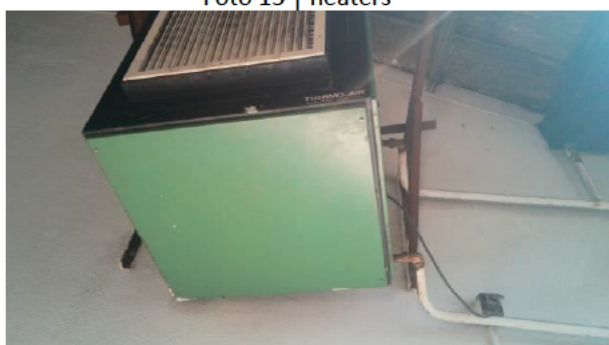
| Bron | Heaters, Thermo Air, type en bouwjaar onbekend |
| Materiaal | Koord |
| Analyseresultaten | Asbestverdacht |
| Hoeveelheid | 2 stuks |
| Status | Niet beschadigd en niet verweerd |
| Risicoklasse | 1 |

Foto 15 | heaters

Foto 16 | heaters

Foto 17 | heaters

| Verwijderingsmethode | Direct verpakken |
| Advies | Saneren bij sloop of renovatie |

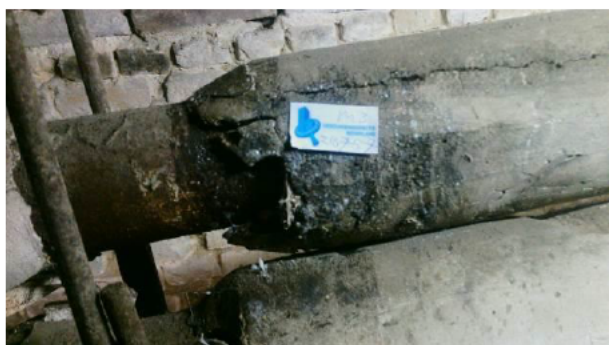
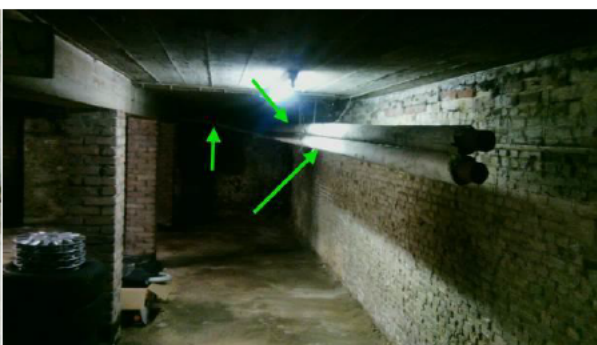
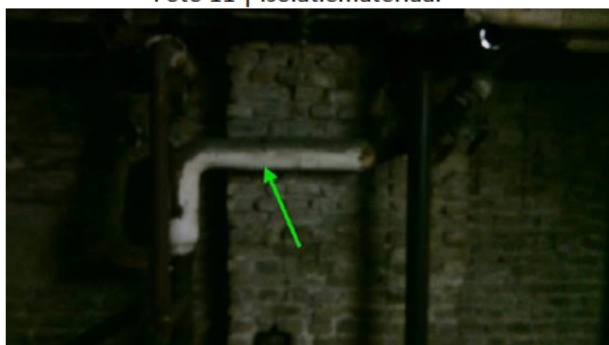
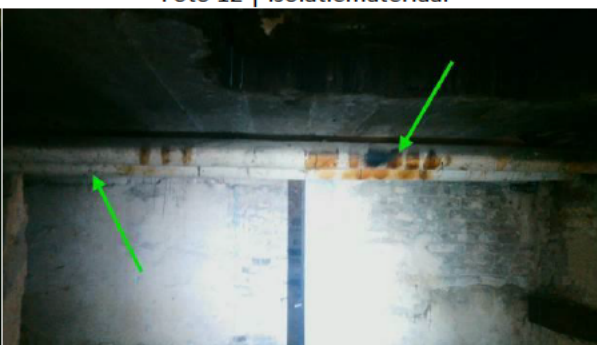
| Bronnummer | 3 |
|---|---|
| Analyseresultaten | Niet aantoonbaar |

Foto 11 | isolatiemateriaal

Foto 12 | isolatiemateriaal

Foto 13 | isolatiemateriaal

Foto 14 | isolatiemateriaal

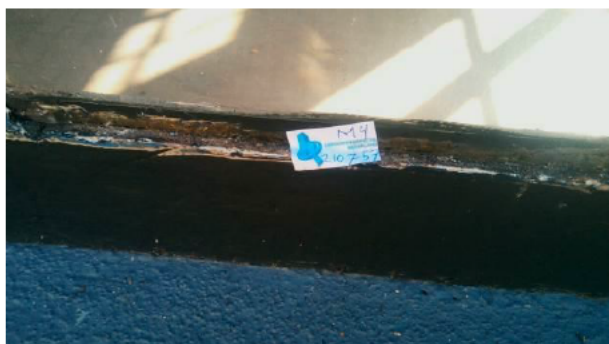
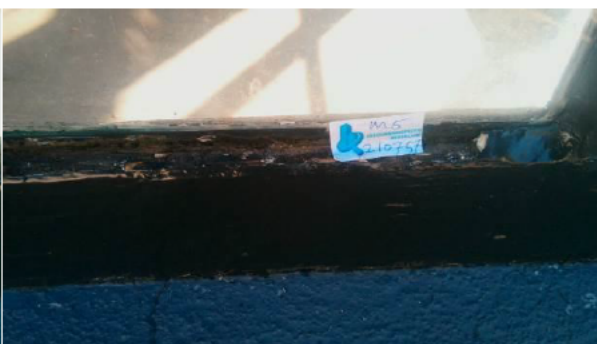
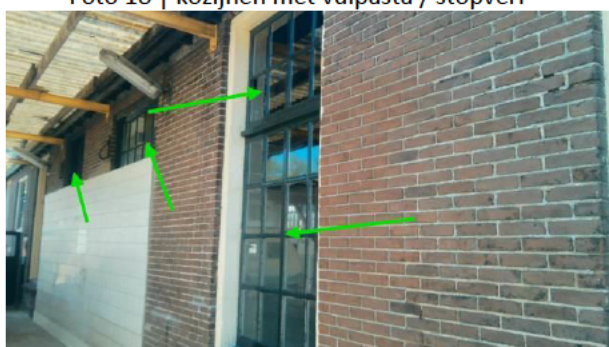
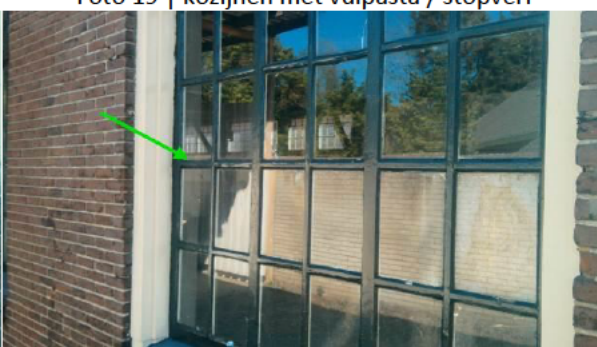
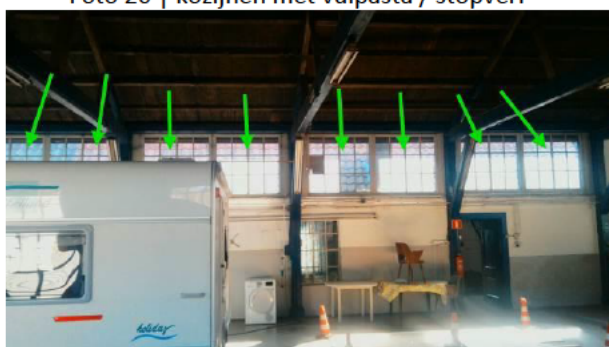
| Analyseresultaten | M4: niet aantoonbaar<br>M5: niet aantoonbaar |

Foto 18 | kozijnen met vulpasta / stopverf

Foto 19 | kozijnen met vulpasta / stopverf

Foto 20 | kozijnen met vulpasta / stopverf

Foto 21 | kozijnen met vulpasta / stopverf

Foto 22 | kozijnen met vulpasta / stopverf
