**Rapportage asbestinventarisatie  
conform certificatieschema asbestinventarisatie en asbestverwijdering**

**Projectnummer: AS17353**

**Een woning met zes bijgebouwen aan de Snijderssteeg 9 te Putten**

RAPPORTNUMMER: RAS17353\_Asbest\_V1

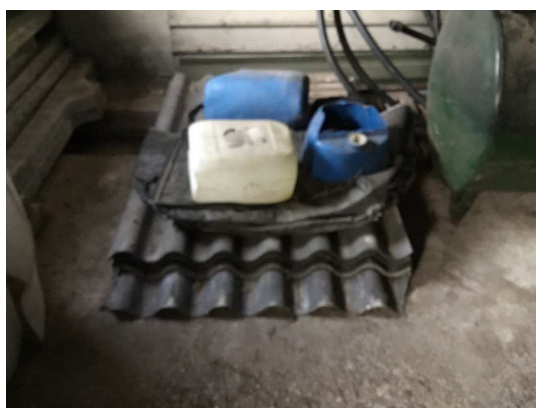
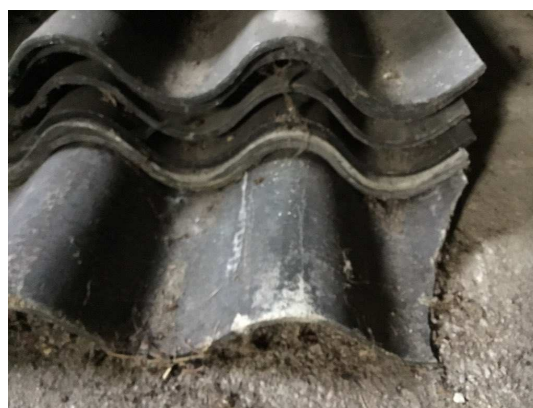
### Toepassing 1: AC golfplaten (los)

| <b>Locatie</b> | Gebouw A | <b>Verdieping</b> | begane grond |
| <b>Asbesthoudend</b> | ja | <b>Asbestsoort</b> | chrysotiel |
| <b>Hechtgebondenheid</b> | hechtgebonden | <b>Beschadiging</b> | licht |
| <b>Bereikbaarheid</b> | goed | <b>Risicoklasse</b> | 1 binnensanering |

| <b>Opmerkingen</b> | Betreft een stapel losse golfplaten in gebouw A. |

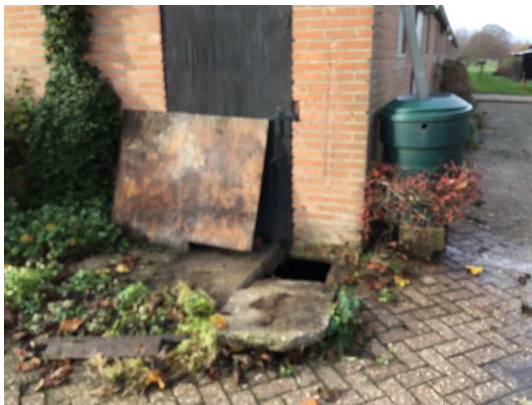
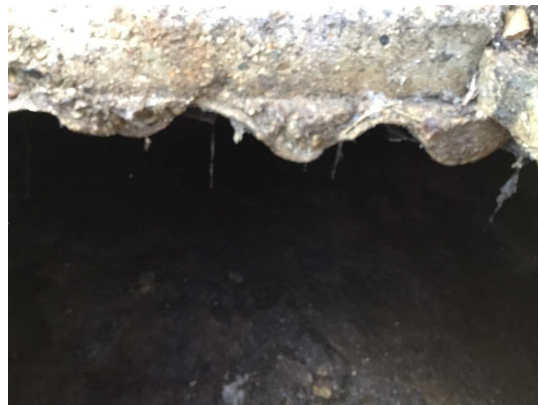
### Toepassing 2: AC golfplaten (bekisting)

| <b>Locatie</b> | Gebouw A | <b>Verdieping</b> | kelder |
| <b>Asbesthoudend</b> | ja | <b>Asbestsoort</b> | chrysotiel |
| <b>Hechtgebondenheid</b> | hechtgebonden | <b>Beschadiging</b> | licht |
| <b>Bereikbaarheid</b> | matig | <b>Risicoklasse</b> | 2 buitensanering |

| <b>Opmerkingen</b> | Betreft AC golfplaten als verloren bekisting van de mestkelder in gebouw A. De verloren bekisting (golfplaten) kan pas verwijderd worden als de bovenbouw verwijderd is. |

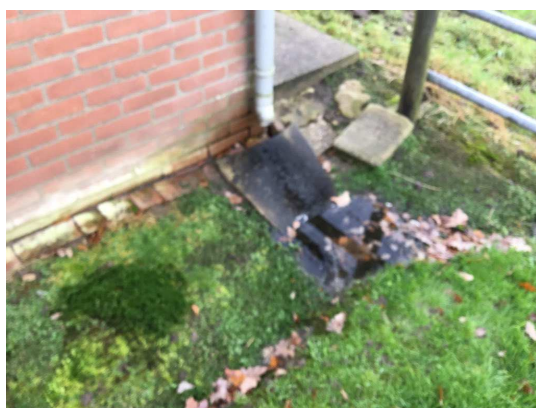
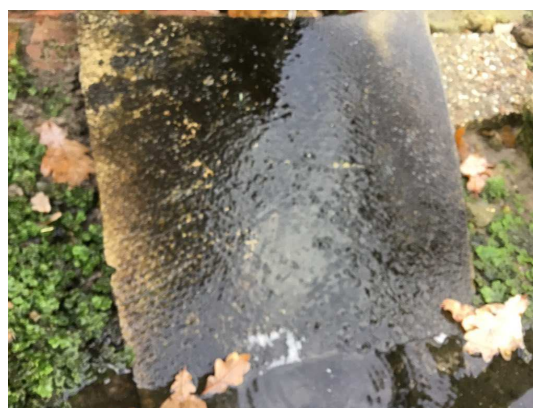
### Toepassing 3: vlakke AC plaat (los)

| <b>Locatie</b> | Gebouw A | <b>Verdieping</b> | begane grond |
| <b>Asbesthoudend</b> | ja | <b>Asbestsoort</b> | chrysotiel |
| <b>Hechtgebondenheid</b> | hechtgebonden | <b>Beschadiging</b> | licht |
| <b>Bereikbaarheid</b> | goed | <b>Risicoklasse</b> | 1 buitensanering |

| <b>Opmerkingen</b> | Betreft een stukje losse AC vlakke plaat onder de regenpijp van gebouw A. |

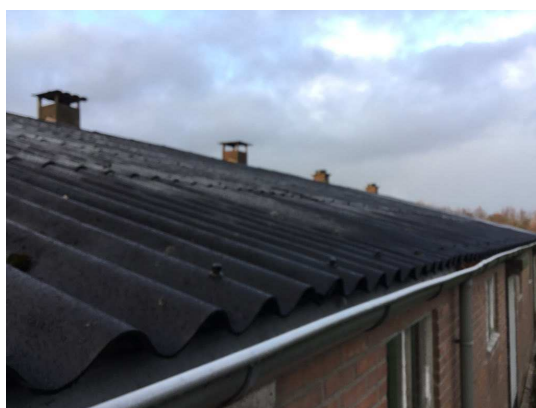
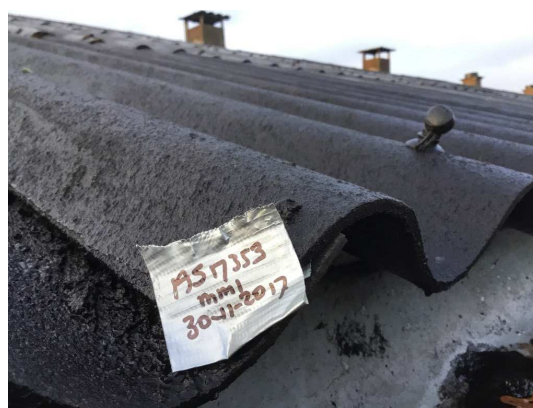
#### Toepassing 4: AC golfplaten (dak)

| <b>Locatie</b> | Gebouw A | <b>Verdieping</b> | dak |
| <b>Asbesthoudend</b> | ja | <b>Asbestsoort</b> | chrysotiel |
| <b>Hechtgebondenheid</b> | hechtgebonden | <b>Beschadiging</b> | licht |
| <b>Bereikbaarheid</b> | matig | <b>Risicoklasse</b> | 2 buitensanering |

| <b>Opmerkingen</b> | Betreft AC golfplaten als dakbedekking inclusief nokstukken en afdekplaten ventilatiekokers van gebouw A. |

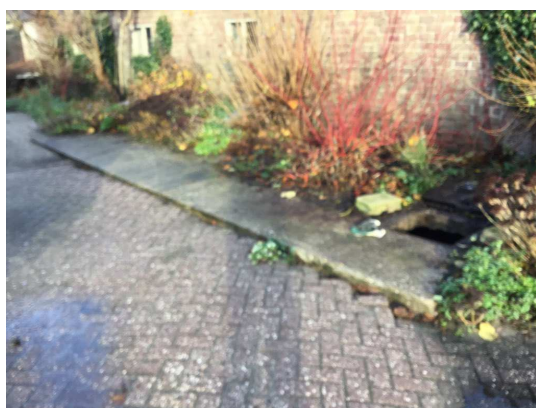
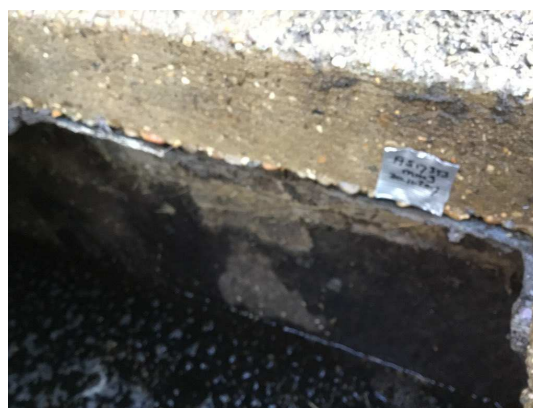
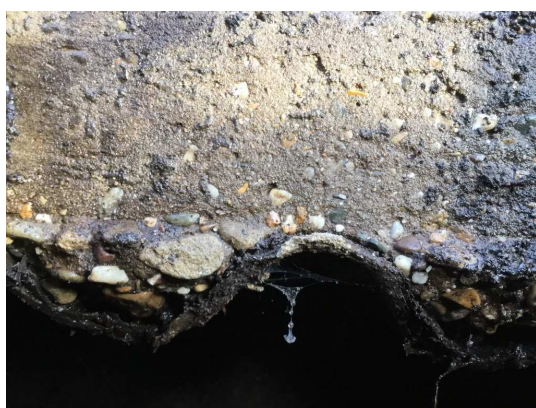
### Toepassing 5: AC golfplaat (bekisting)

| <b>Locatie</b> | Gebouw B | <b>Verdieping</b> | kelder |
| <b>Asbesthoudend</b> | ja | <b>Asbestsoort</b> | chrysotiel |
| <b>Hechtgebondenheid</b> | hechtgebonden | <b>Beschadiging</b> | licht |
| <b>Bereikbaarheid</b> | matig | <b>Risicoklasse</b> | 2 buitensanering |

| <b>Opmerkingen</b> | Betreft AC golfplaten als verloren bekisting in de kelders van gebouw B. |

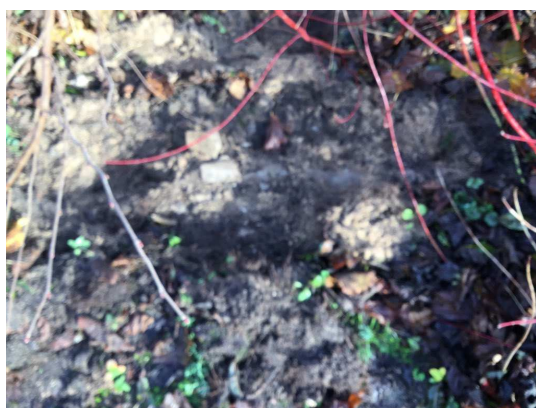
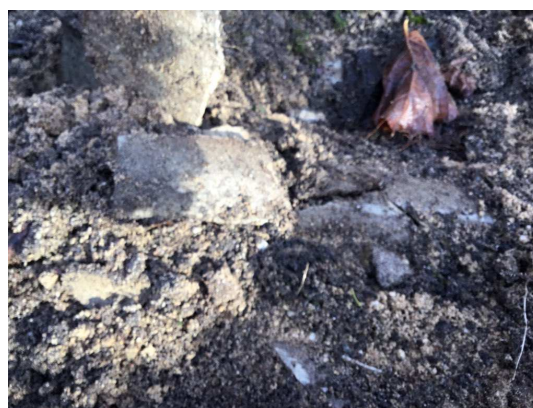
### Toepassing 6: AC golfplaten (stukken)

| <b>Locatie</b> | gebouw B | <b>Verdieping</b> | begane grond |
| <b>Asbesthoudend</b> | ja | <b>Asbestsoort</b> | chrysotiel |
| <b>Hechtgebondenheid</b> | hechtgebonden | <b>Beschadiging</b> | ernstig |
| <b>Bereikbaarheid</b> | matig | <b>Risicoklasse</b> | 1 buitensanering |

| <b>Opmerkingen</b> | Betreft losse stukken AC golfplaat op de afdekplaat van een kelder van gebouw B. De vermelde hoeveelheid is de oppervlakte waarover de stukjes zijn aangetroffen |

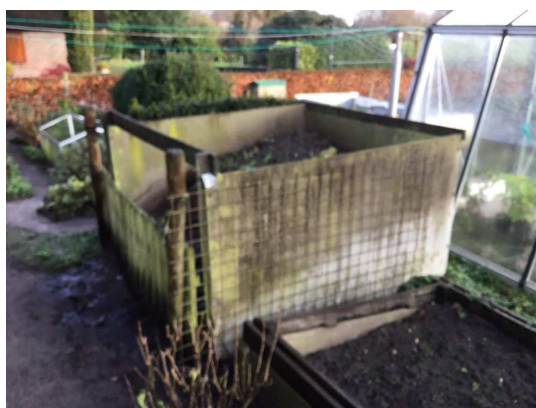
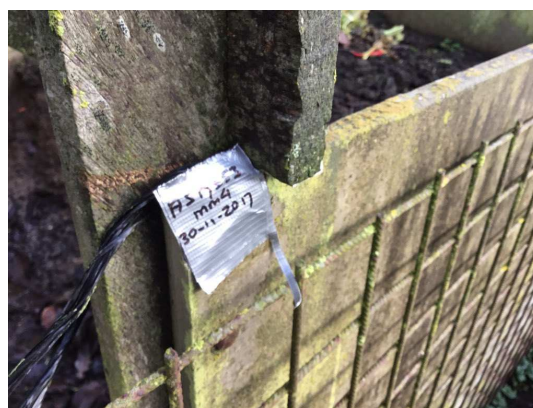
### Toepassing 7: vlakke AC plaat (bak)

| <b>Locatie</b> | Gebouw B | <b>Verdieping</b> | begane grond |
| <b>Asbesthoudend</b> | ja | <b>Asbestsoort</b> | chrysotiel |
| <b>Hechtgebondenheid</b> | hechtgebonden | <b>Beschadiging</b> | niet |
| <b>Bereikbaarheid</b> | goed | <b>Risicoklasse</b> | 2 buitensanering |

| <b>Opmerkingen</b> | Betreft vlakke AC beplating als wanden compostbak naast gebouw B. |

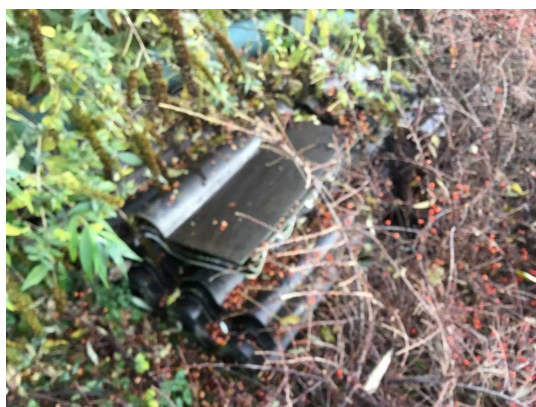
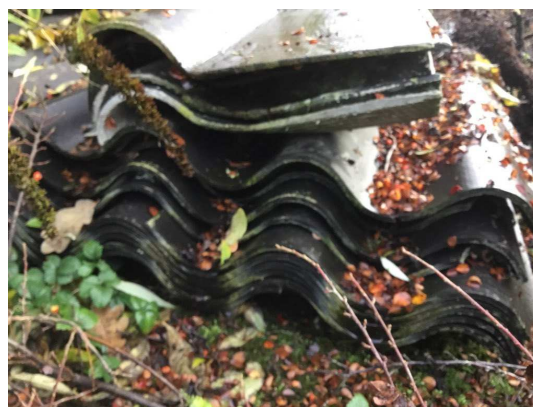
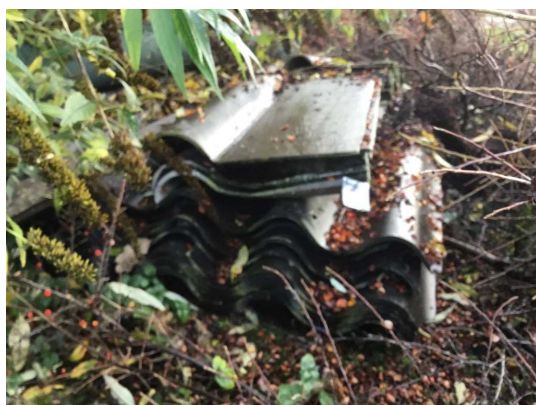
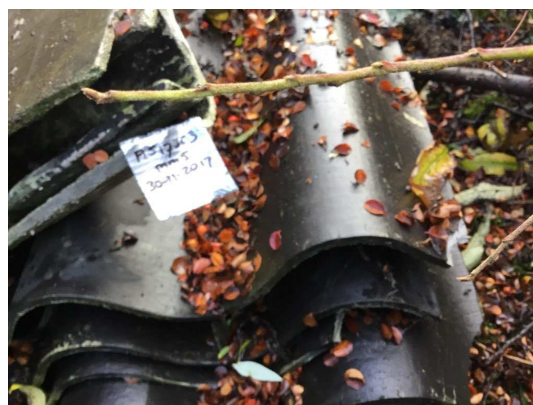
### Toepassing 8: golfplaten (los)

| <b>Locatie</b> | Gebouw B | <b>Verdieping</b> | begane grond |
| <b>Asbesthoudend</b> | nee | <b>Asbestsoort</b> | n.a |

| <b>Opmerkingen</b> | Betreft losse golfplaten en nokstukken op het deksel van de kelder van gebouw B. |

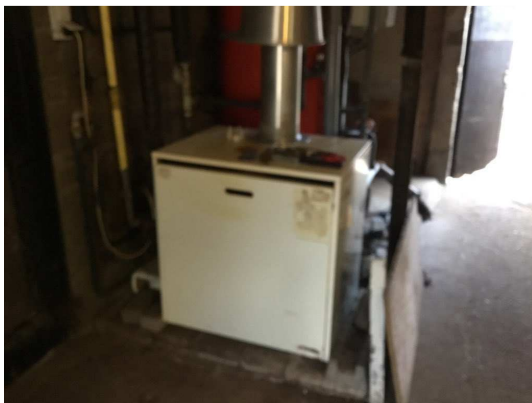
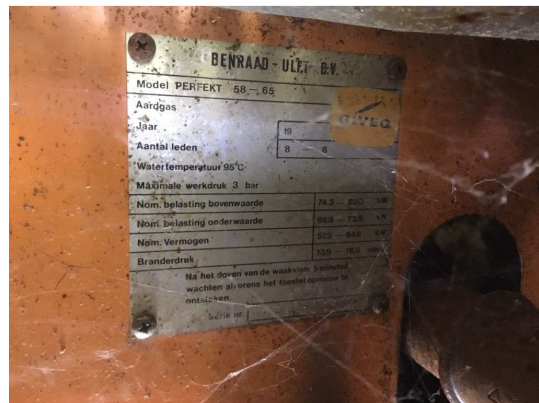
**Toepassing 9: Benraad cv-ketel**

| <b>Locatie</b> | Gebouw B | <b>Verdieping</b> | begane grond |
| <b>Asbesthoudend</b> | nee | <b>Asbestsoort</b> | |

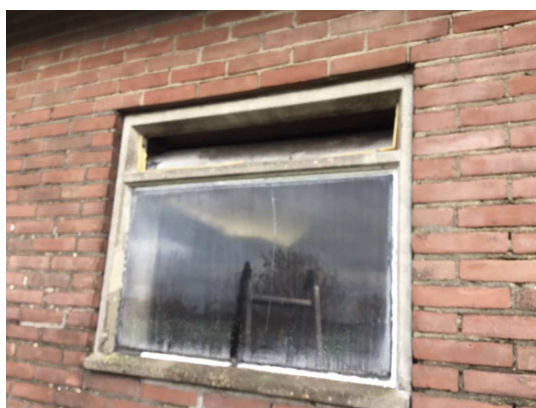
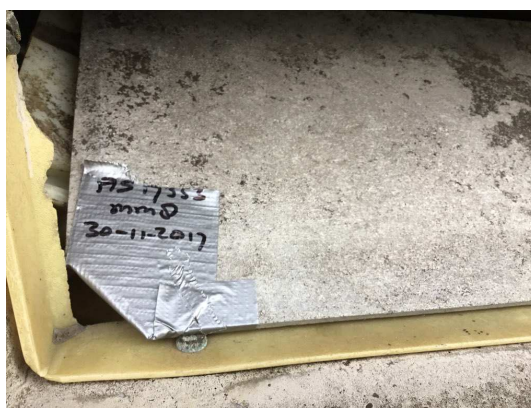
| <b>Hoeveelheid</b> | 1 m <sup>2</sup> | <b>Bevestiging</b> | los |
| <b>Bereikbaarheid</b> | matig | <b>Risicoklasse</b> | 1 binnensanering |

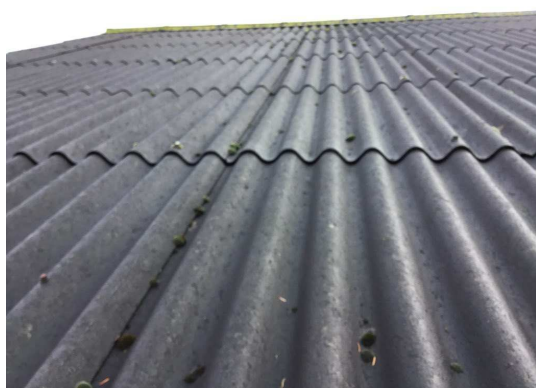
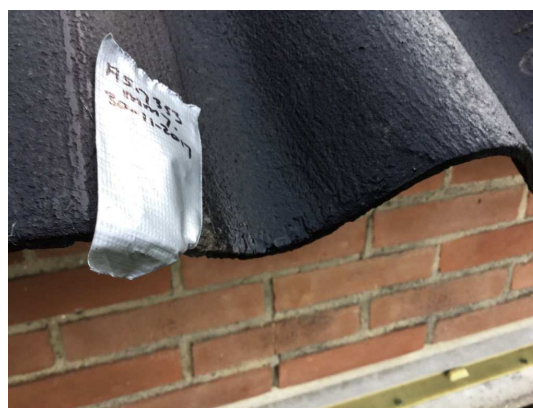
| <b>Hoeveelheid</b> | 205 m <sup>2</sup> | <b>Bevestiging</b> | geschroefd |
| <b>Bereikbaarheid</b> | matig | <b>Risicoklasse</b> | 2A buitensanering |

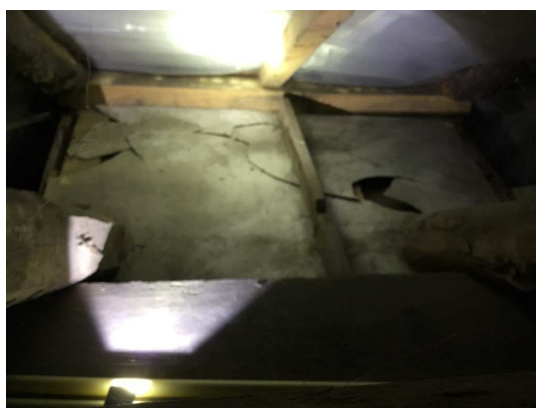
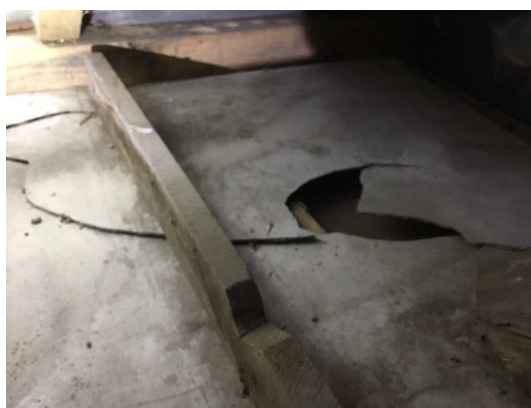
| <b>Hoeveelheid</b> | 0,8 m <sup>2</sup> | <b>Bevestiging</b> | gespijkerd |
| <b>Bereikbaarheid</b> | slecht | <b>Risicoklasse</b> | 2 binnensanering |
