**Rapportage asbestinventarisatie  
conform certificatieschema asbestinventarisatie en asbestverwijdering**

**Projectnummer: AS18104**

**Een drietal schuren aan de Waterweg 48 te Putten**

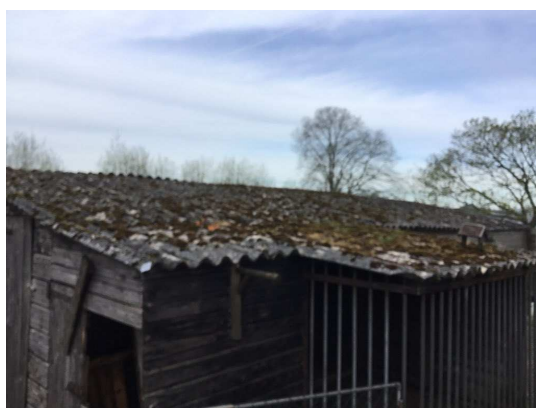
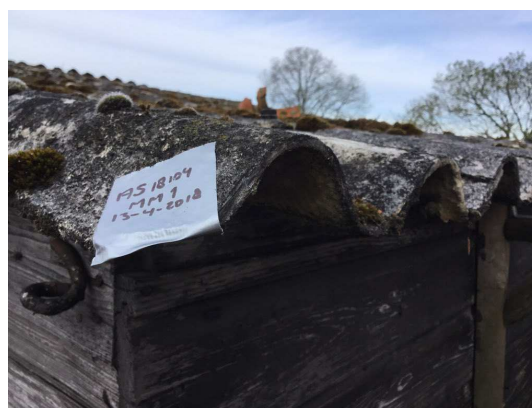
### Toepassing 1: AC golfplaten (dak)

| <b>Locatie</b> | Gebouw A | <b>Verdieping</b> | dak |
| <b>Asbesthoudend</b> | ja | <b>Asbestsoort</b> | chrysotiel |
| <b>Analysecertificaat</b> | 758119 | <b>Percentage</b> | 10-15% |
| <b>Hechtgebondenheid</b> | hechtgebonden | <b>Beschadiging</b> | licht |
| <b>Graad van verwerking</b> | ernstig | <b>Omgevingskenmerken</b> | buitensituatie |
| <b>Hoeveelheid</b> | 61 m <sup>2</sup> | <b>Bevestiging</b> | geschroefd |
| <b>Bereikbaarheid</b> | goed | <b>Risicoklasse</b> | 2 buitensanering |

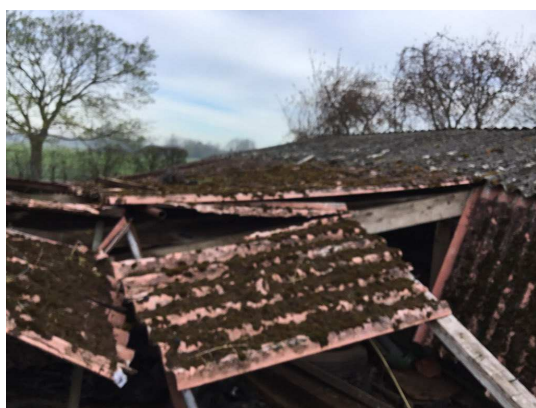
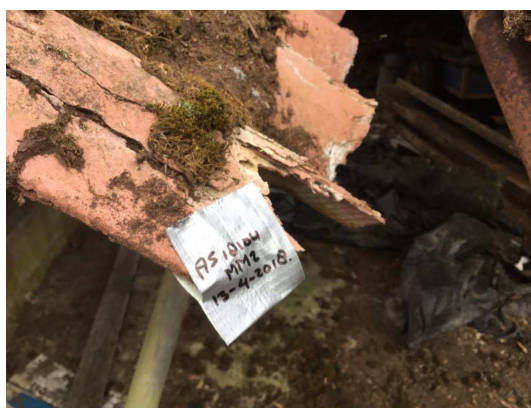
### Toepassing 2: AC golfplaten (dak)

| <b>Locatie</b> | Gebouw A (aanbouw) | <b>Verdieping</b> | dak |
| <b>Asbesthoudend</b> | ja | <b>Asbestsoort</b> | amosiet; chrysotiel |
| <b>Analysecertificaat</b> | 758119 | <b>Percentage</b> | 2-5%; 10-15% |
| <b>Hechtgebondenheid</b> | hechtgebonden | <b>Beschadiging</b> | ernstig |
| <b>Graad van verwerking</b> | ernstig | <b>Omgevingskenmerken</b> | buitensituatie |
| <b>Hoeveelheid</b> | 36 m <sup>2</sup> | <b>Bevestiging</b> | geschroefd |
| <b>Bereikbaarheid</b> | goed | <b>Risicoklasse</b> | 2A buitensanering |

| <b>Opmerkingen</b> | Betreft rood gekleurde golfplaten op het dak van de aanbouw. Een gedeelte van het dak is ingezakt. |

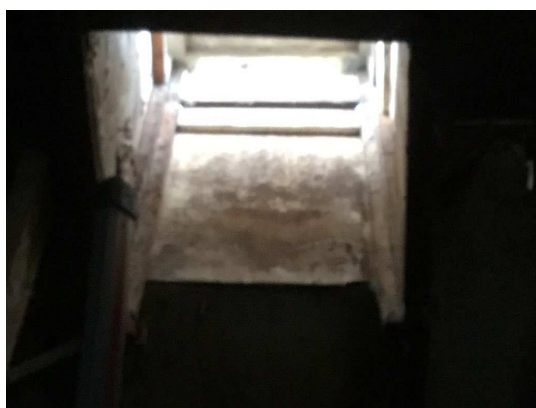
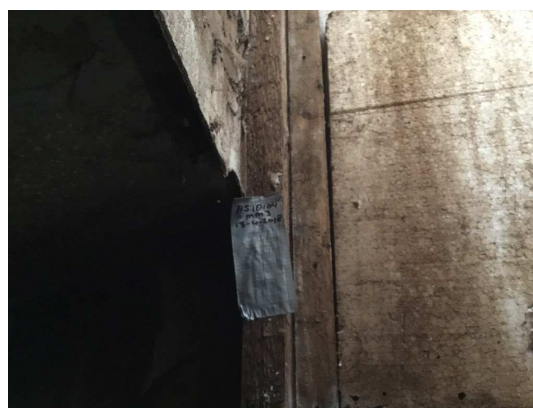
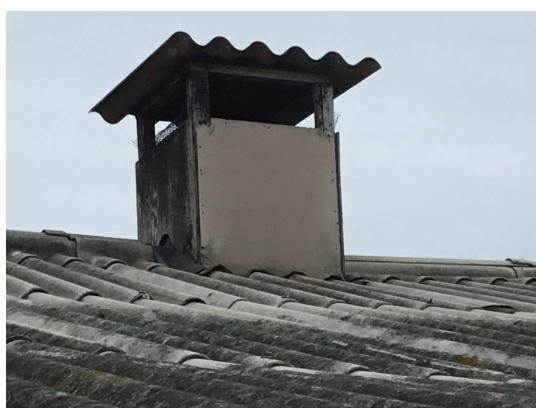
### Toepassing 3: vlakke AC plaat

| <b>Locatie</b> | Gebouw B | <b>Verdieping</b> | dak |
| <b>Asbesthoudend</b> | ja | <b>Asbestsoort</b> | chrysotiel |
| <b>Analysecertificaat</b> | 758119 | <b>Percentage</b> | 5-10% |
| <b>Hechtgebondenheid</b> | hechtgebonden | <b>Beschadiging</b> | licht |
| <b>Graad van verwerking</b> | licht | <b>Omgevingskenmerken</b> | buitensituatie |
| <b>Hoeveelheid</b> | 0,8 m <sup>2</sup> | <b>Bevestiging</b> | gespijkerd |
| <b>Bereikbaarheid</b> | slecht | <b>Risicoklasse</b> | 2 buitensanering |

| <b>Opmerkingen</b> | Betreft vlakke AC plaat als betimmering van één wand van een ventilatiekanaal. De overige beplating is van hout. |

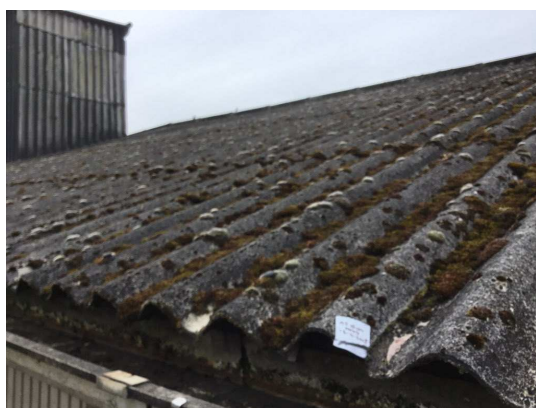
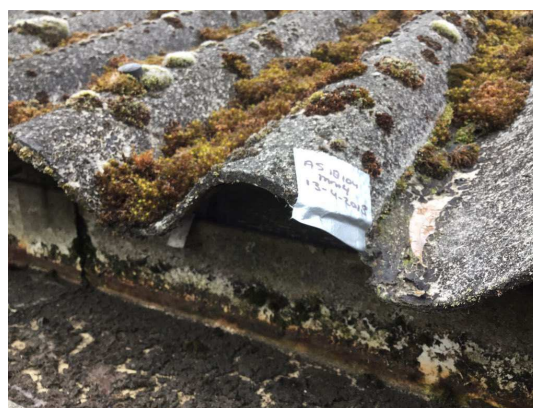
#### Toepassing 4: AC golfplaten (dak)

| <b>Locatie</b> | Gebouw B | <b>Verdieping</b> | dak |
| <b>Asbesthoudend</b> | ja | <b>Asbestsoort</b> | chrysotiel |
| <b>Analysecertificaat</b> | 758119 | <b>Percentage</b> | 10-15% |
| <b>Hechtgebondenheid</b> | hechtgebonden | <b>Beschadiging</b> | licht |
| <b>Graad van verwerking</b> | licht | <b>Omgevingskenmerken</b> | buitensituatie |
| <b>Hoeveelheid</b> | 375 m <sup>2</sup> | <b>Bevestiging</b> | geschroefd |
| <b>Bereikbaarheid</b> | matig | <b>Risicoklasse</b> | 2 buitensanering |

| <b>Opmerkingen</b> | Betreft golfplaten als dakbedekking op een gedeelte van het dak van gebouw, op de opbouw en als afdekplaat op 3 ventilatiekokers. Het dak is voorzien van nokstukken. |

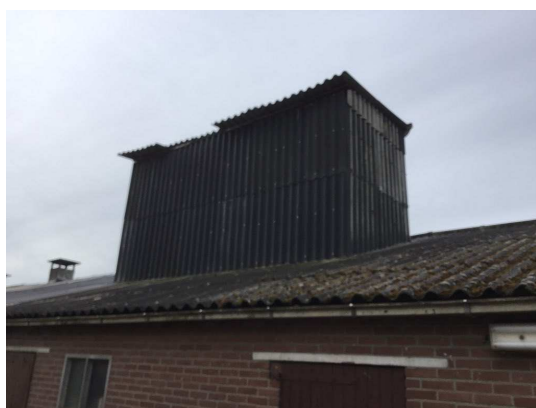
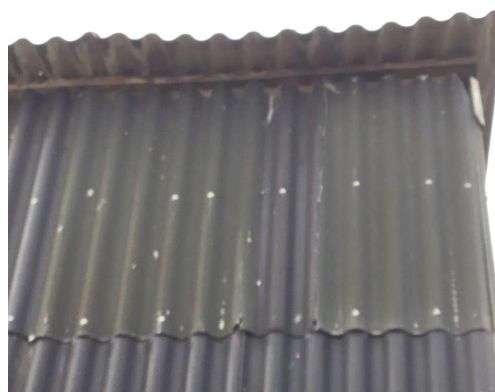
### Toepassing 5: AC golfplaten (gevel)

| <b>Locatie</b> | Gebouw B (opbouw) | <b>Verdieping</b> | dak |
| <b>Monstercode</b> | vergelijkbaar materiaal als MM4 | <b>Soort materiaal</b> | golfplaat |
| <b>Asbesthoudend</b> | ja | <b>Asbestsoort</b> | chrysotiel |
| <b>Hechtgebondenheid</b> | hechtgebonden | <b>Beschadiging</b> | licht |
| <b>Graad van verwerking</b> | licht | <b>Omgevingskenmerken</b> | buitensituatie |
| <b>Hoeveelheid</b> | 48 m <sup>2</sup> | <b>Bevestiging</b> | geschroefd |
| <b>Bereikbaarheid</b> | slecht | <b>Risicoklasse</b> | 2 buitensanering |

| <b>Opmerkingen</b> | Betreft golfplaten als gevelbekleding van de dakopbouw. |

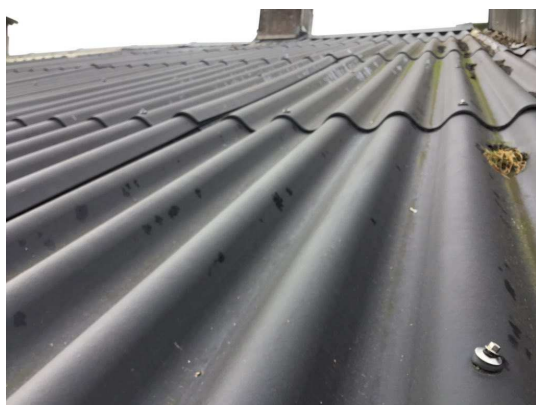
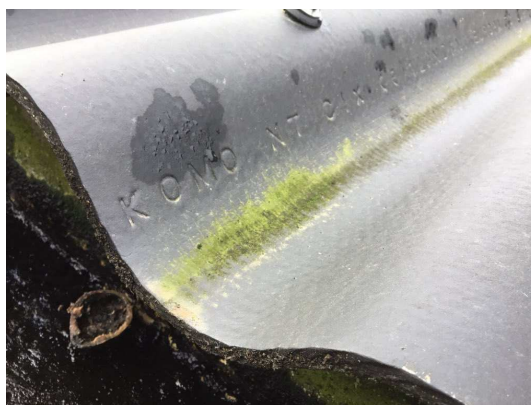
**Toepassing 6: NT golfplaten (dak)**

| <b>Locatie</b> | Gebouw B | <b>Verdieping</b> | dak |
| <b>Asbesthoudend</b> | nee | <b>Asbestsoort</b> | |

| <b>Opmerkingen</b> | Betreft NT golfplaten op een gedeelte van het dak van gebouw B (Nieuwe Techniek asbestvrij) |

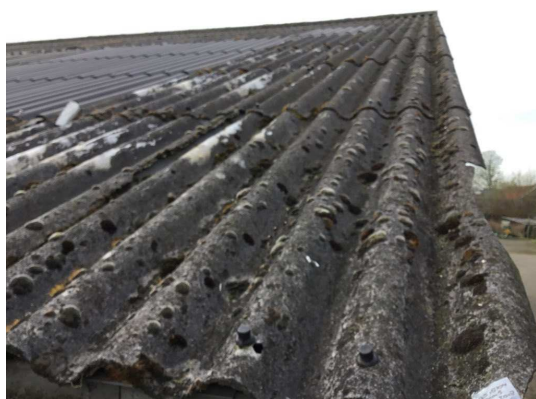
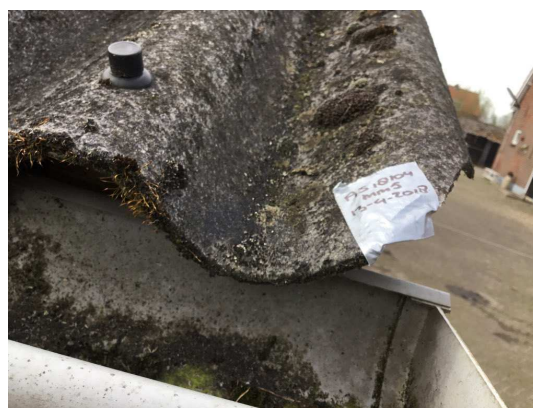
**Toepassing 7: AC golfplaten (dak)**

| <b>Locatie</b> | Gebouw C | <b>Verdieping</b> | dak |
| <b>Asbesthoudend</b> | ja | <b>Asbestsoort</b> | crocidoliet; chrysotiel |
| <b>Analysecertificaat</b> | 758119 | <b>Percentage</b> | 2-5%; 10-15% |
| <b>Hechtgebondenheid</b> | hechtgebonden | <b>Beschadiging</b> | licht |
| <b>Graad van verwerking</b> | licht | <b>Omgevingskenmerken</b> | buitensituatie |
| <b>Hoeveelheid</b> | 735 m <sup>2</sup> | <b>Bevestiging</b> | geschroefd |
| <b>Bereikbaarheid</b> | matig | <b>Risicoklasse</b> | 2A buitensanering |

| <b>Opmerkingen</b> | Betreft AC golfplaten als dakbedekking en als afdekplaten van de ventilatiekokers van gebouw C. Het dak van het gebouw is voorzien van nokstukken. Op het dak bevinden zich ook enkele NT golfplaten (Nieuwe Techniek asbestvrij). Geadviseerd wordt deze platen onder asbestcondities te verwijderen met de AC golfplaten. |
